Putsade regelväggar

Ingemar Samuelson, Anders Jansson

External thermal insulation composite system walls

SP Rapport 2009:16
ISBN 978-91-86319-00-7
ISSN 0284-5172
Borås 2009

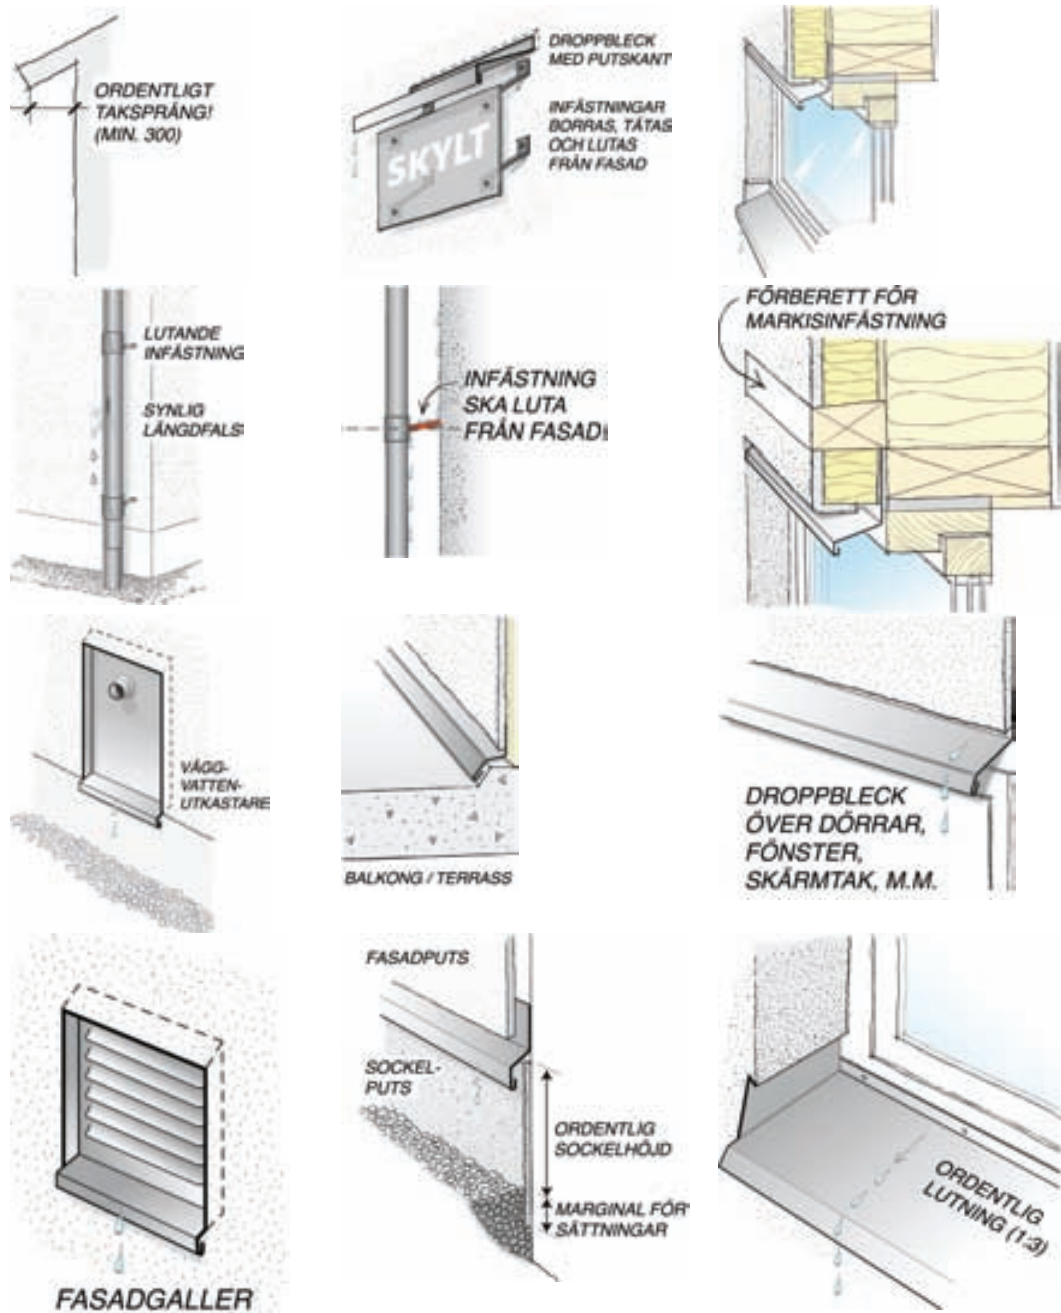
Många detaljlösningar som skall hindra regnvatten att tränga in i väggkonstruktionen är känsliga. Montageanvisningar är olika beroende på vilka material och produkter som förekommer i väggarna. Brister kan förekomma vid sidoanslutningar till balkonger, fönster, dörrar, solskyddsinfästningar, skärmtaksinfästningar, elskåp och ventilationsdon med mera.

Figur 2.3 Detaljer som är känsliga för läckage.

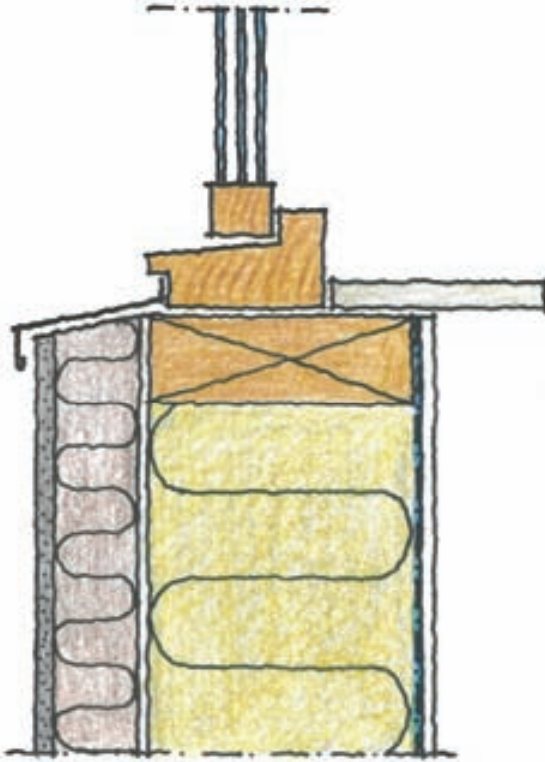
Infästningen av fönsterblecken respektive tröskelblecken sker ofta med skruv cc 200 eller spik cc 100 mm. Om godstjockleken i träet som finns tillgänglig för mekanisk infästning av plåten i karmbottenstycket är liten kan det innebära att infästningen i praktiken spräcker karmbottenstycket och på så sätt ökar risken för fuktrinrängning vid slagregn.

Om fästbleck saknas är det svårt att få en stabil infästning av plåtblecket vilket försvårar vädertätningen mot putsen på isolering och andra anslutande material.

Figur 2.3 Om vatten läcker in genom fönstret eller vid fönsterblecket är det stor risk för att det tar sig in i väggen och fuktar upp gipsskivan och regeln.

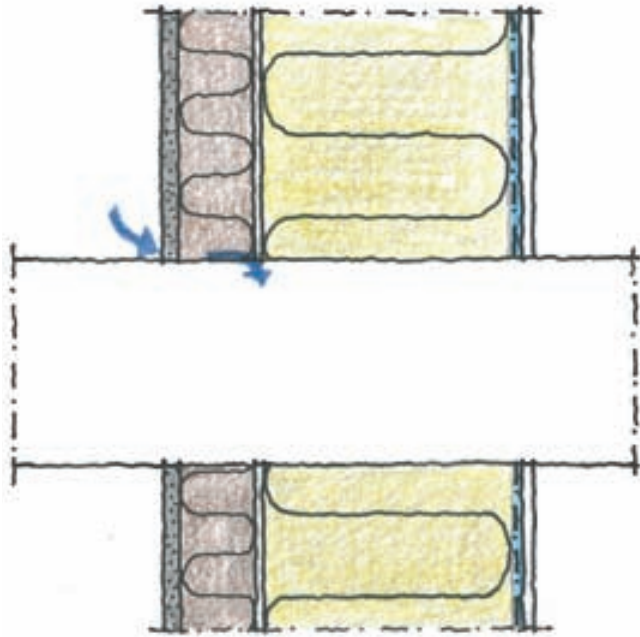
Bärande balkar för balkonger och skärmtak går genom hela väggen och skall utföras så att vatten inte kan ledas in i konstruktionen. I normala fall har dessa genomföringar tätats utvändigt med plastisk fogmassa som med tiden riskerar att spricka och släppa in vatten.

Figur 2.4 Genomföringar för balkonger och skärmtak är svåra att få täta. Särskilt är tätheten svår att få vid vertikala ytor där kan vatten komma in.

Genom att anbringa vattenutledande tätskikt eller plåt i anslutning till genomföringen kan anslutningen utföras tvåstegstätad.

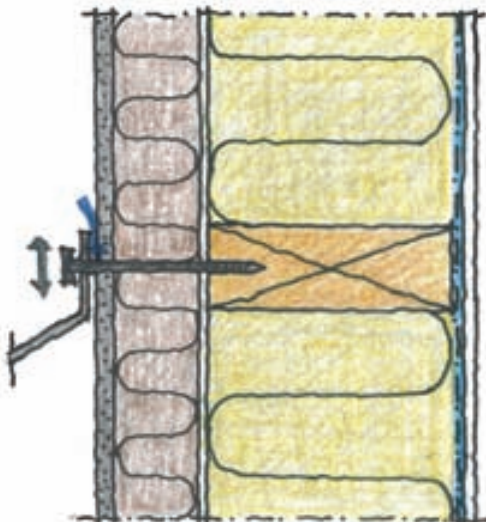
Infästningar för stuprör och ytterbelysning görs i reglarna eller i särskilda infästningsklossar. Om infästning görs i efterhand, t ex vid montering av markiser i en redan byggd vägg, är risken stor att infästningen inte blir tät och att detta leder till otätheter vid mjukfogar och framtida läckage.

Figur 2.5 Skissen visar en infästning för t ex en markis i en regel. Det gängade fästelementet kommer att röra sig när vinden tar tag i markisen. Risken är stor att detta leder till otäthet och läckage.

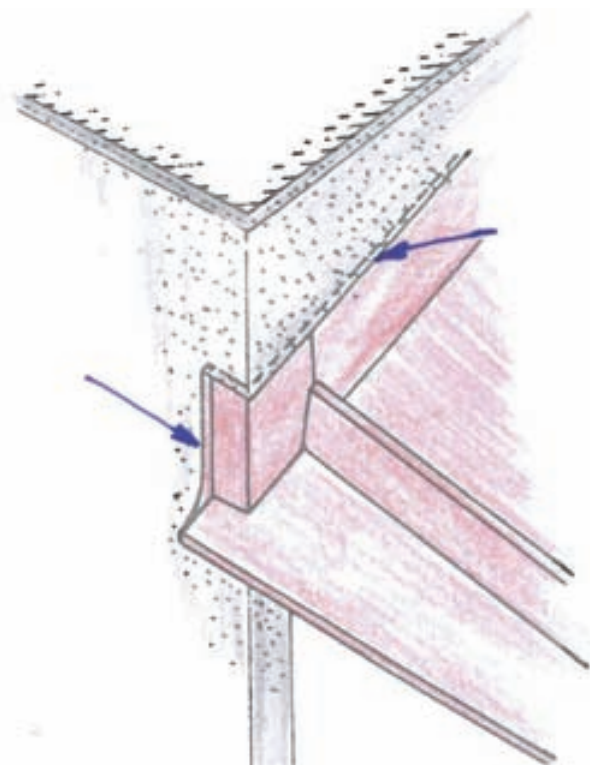
Plåtdetaljer utförs vanligen med 0,6 mm plåt. När plåten formas för att t ex. göra puts-gavlar bockas den och överskottsplåt viks runt antingen bakåt eller åt sidan. Görs detta omvik bakåt mot karmbottenstycket, blir det ett område med tre lager plåt som i vissa fall kan försvåra utförandet av en slagregnstålig tätning mellan fönsterbleck och karm. Omvikningen blir heller inte lufttät. Vid kontinuerlig vattenbegjutning kan vatten penetrera vid uppviken i innerhörnerna av plåtblecket.

Figur 2.6 Exempel på plåtdetalj vid anslutning mellan vägg och tak. Pilarna visar känsliga punkter där läckage kan ske. Figuren är hämtad ur Hus-AMA 98

Om puts-gavlar utförs felaktigt och plats saknas för fogband eller andra vädertätningar kan det få till följd att putsisolering monteras utan att denna brist korrigeras. Tidspress, okunskap etc. har gjort att denna viktiga detalj ibland försummas och när putsen väl har applicerats är det svårt att kontrollera utförandet vid en slutbesiktning.

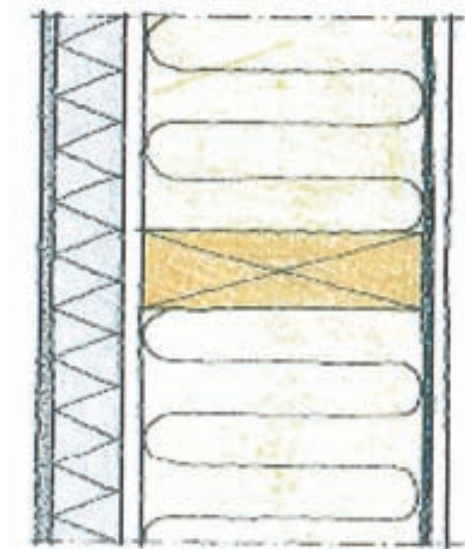
Figur 2.7

- Om fukt kommer in till gipsskivan tar det tid innan fukten torkar vilket kan leda till mögeltillväxt och röta.
- Vid läckagestället kommer fukttinnehållet att vara högt en längre tid i samband med läckage

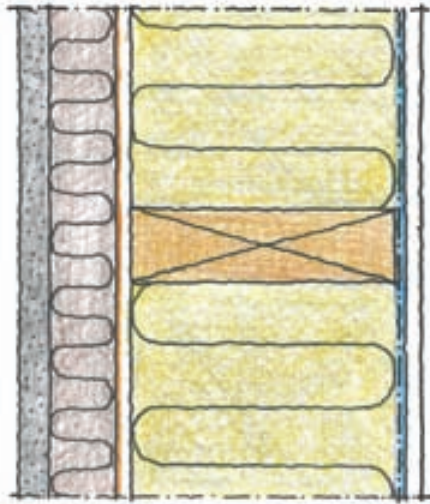
Figur 2.8

- Fukt som kommer in till gipsskivan kan torka ut relativt fort genom mineralullen och tjockputsen.
- Vid läckagestället kommer dock fukttillståndet att vara högt en längre tid i samband med läckage och där finns risk för mögeltillväxt och röta.

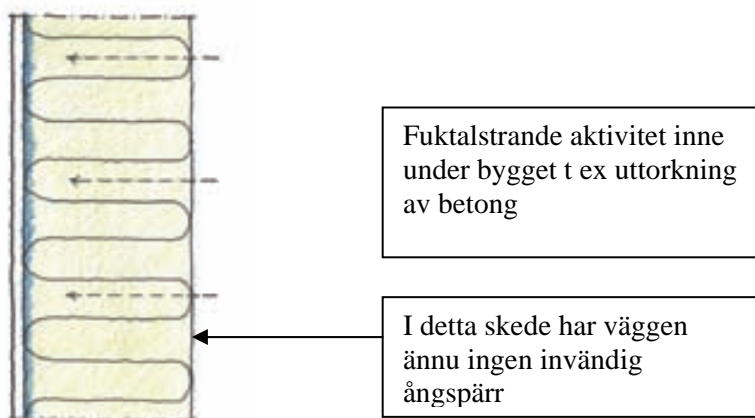
När husen uppförs på så sätt att ytterväggarna byggs utifrån och in med utvändig gipsskiva som väderskydd och därefter isolering mellan reglar kan fukt, som alstras i samband med t ex uttorkning av betongstomme och bjälklag, kondensera mot den kalla gipsskivan innan den invändiga plastfolien monterats. Detta ger i så fall en jämn uppfuktning av gipsskivan.

Figur 5.2 Om väggens insida är öppen utan ångspärr kan fukt diffundera genom isoleringen och kondensera mot gipsskivan.

Sannolikt har detta fenomen förekommit i större eller mindre omfattning i många byggen som vintertid har uppförts på detta sätt. I samband med skadebesiktning syns i många fall spår av vatten på gipsskivans invändiga yta. Mängden fukt som kan kondensera är olika stor beroende på vilken aktivitet, dvs fuktbelastning och temperatur, som råder inne under denna tid, varaktigheten av denna aktivitet och på temperaturen ute.

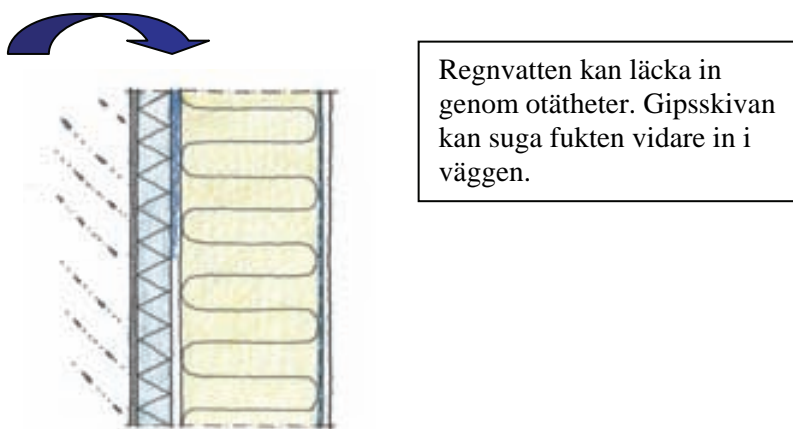
Att regnvatten läcker in genom otätheter kan vara en vanlig skadeorsak. Vatten tränger in till gipsskivan, spånskivan eller kryssfänerskivan som suger fukten vidare in i väggen. I de fall man har limmat cellplastisoleringen mot skivan och använt en tandad spackelspade för att föra på limmet kan vattnet följa limsträngarna. Vatten kan även läcka direkt in i isoleringen mellan reglarna.

Om fukt kommer in i väggen måste den torka genom diffusion ut genom isolering och puts. Om konstruktionen är utförd så att uttorkning går alltför långsamt, kan skador uppstå.

Figur 5.3 Läckage vid otäta detaljer är en stor risk till att fukt kommer in i väggen.

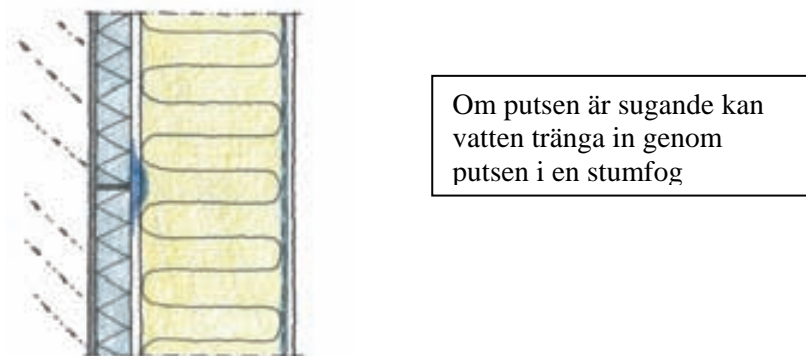
Fuktrinträngning kan ske vid stumfog där isolerskivorna har skarvats utan överlapp. Fukt kan ta sig in genom putsen in till gipsskivan. Det förekommer stumfogar särskilt i hörn där glipor mellan anslutande skivor i vissa fall kan vara stor. Dessa glipor har fyllts med putsbruk som leder in vatten till känsliga delar i innanförbyggande konstruktion.

Figur 5.4 Fuktinträngning vid stumfog

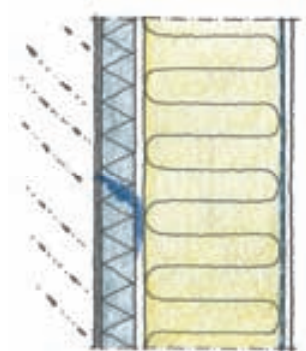
Fukt kan även tränga in genom både puts och isolering. Detta är ingen vanlig skadeorsak men den har förekommit i några fall utan att synliga brister eller fel i utförandet har kunnat noteras. (Jansson, Davidsson 2008).

Putsens tekniska egenskaper försämras om den under byggtiden utsätts för frost eller vattenbegjutning. Bindemedel kan lakas ur och de hydrofoberande egenskaperna påverkas märkbart. Detta kan vara förklaring till några av de skadefall som har skett.

Figur 5.5 Fukt läcker in genom både puts och isolering.

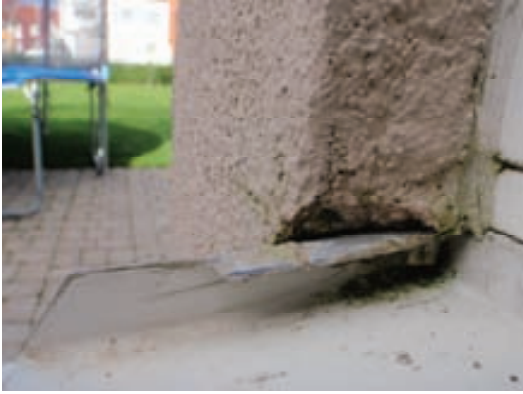
Figur 8.4 Otätheter i anslutningen mellan fönsterbleck och puts i fasad med tunnputs på cellplast. Indikationsmätning strax under: 0,87.

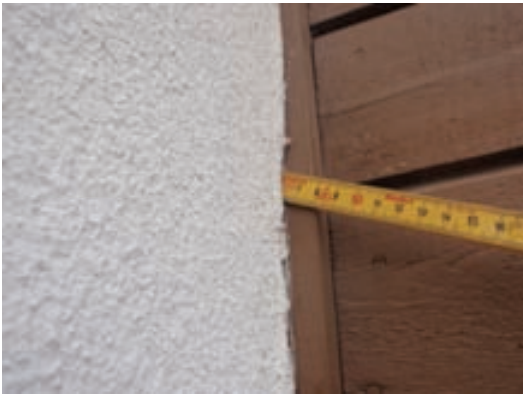
Figur 8.6 Otät anslutning mellan puts och trä i en fasad med tjockputs på mineralull. Indikationsmätning 0,27.

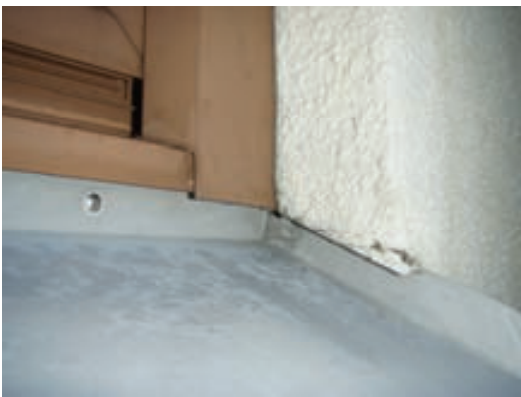
Figur 8.14 Otäthet vid fönsterbleck i fasad med tunnputs på cellplast. Mätvärde i gipsskivan under fönstret 0,51.

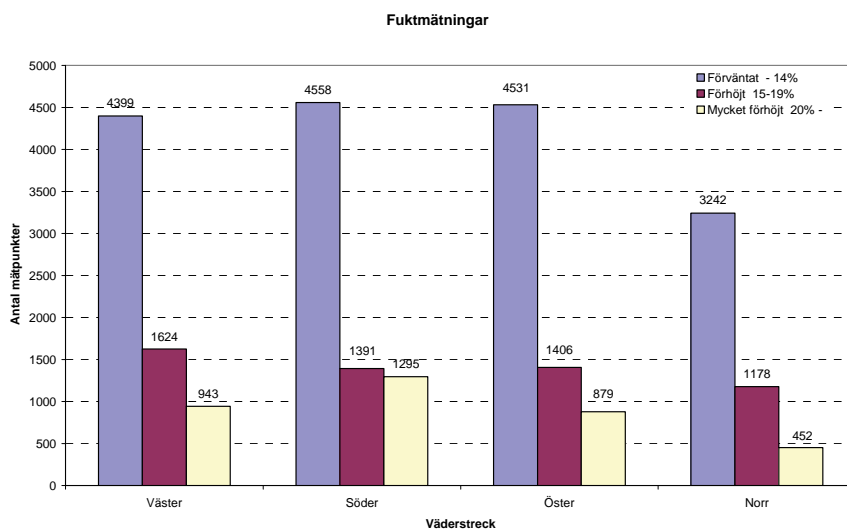
Figur 8.19 Resultat från fuktmätningar fördelade på väderstreck. Figuren visar en sammanställning av samtliga inrapporterade mätvärden i juni 2009, fördelade på normala < 0,15, förhöjda 0,15 – 0,19 och mycket förhöjda värden >0.19.

Figur 8.19 visar att det sammantaget förekommer fuktindikationer i alla väderstreck. Fasader som är väderutsatta har mer fuktindikationer än de som är skyddade. De flesta byggnader som har inventerats ligger i Skåne eller på Västkusten och där är söder och väster förhärskande vindriktningar. För byggnader på ostkusten är det andra förhärskande vindriktningar. Det kan noteras att det för många byggnader förekommer höga fuktindikationer i alla väderstreck.

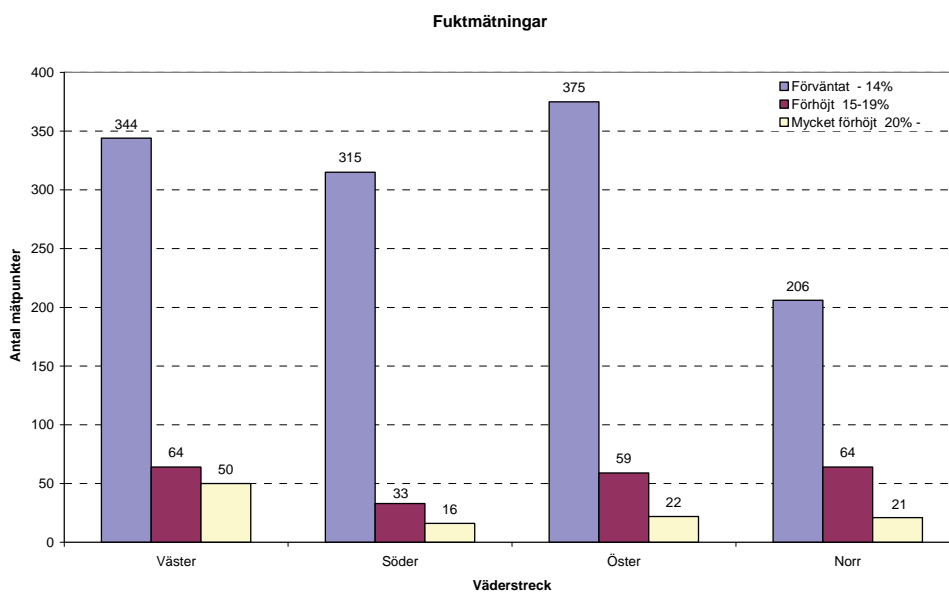
Figur 8.25 Resultat från fuktmätningar i de slumpmässigt utvalda byggnaderna fördelade på väderstreck. Figuren visar en sammanställning av inrapporterade mätvärden i juni 2009, fördelade på normala, förhöjda och mycket förhöjda värden.

Figur 8.25 visar att det förekommer fuktindikationer i alla väderstreck. Fasader som är väderutsatta har mer fuktindikationer än de som är skyddade. Det kan noteras att det för flera byggnader förekommer höga fuktindikationer i alla väderstreck.

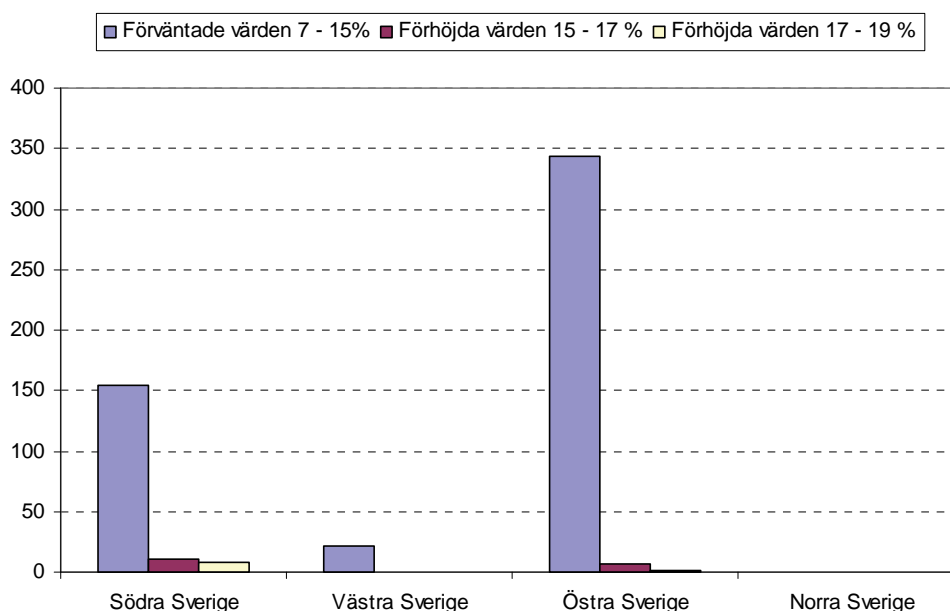
Tabellen visar att ingen av de 29 undersökta byggnaderna vid inventeringen har haft förhöjda värden i en omfattning som skadeutredaren har bedömt som skada. Vid inventeringen av de 29 byggnaderna gjordes indikationsmätningar i sammanlagt 547 mätpunkter. Av dessa var 520 (95 %) förväntade. I figur 8.25 nedan visas mätta värden och i figur 8.26 procentuell fördelning av förväntade och förhöjda värden för byggnader i Södra, Västra och Östra Sverige.

Figur 8.27 Uppmätta värden vid Maxits undersökning av väggar med tjockputs på mineralull.

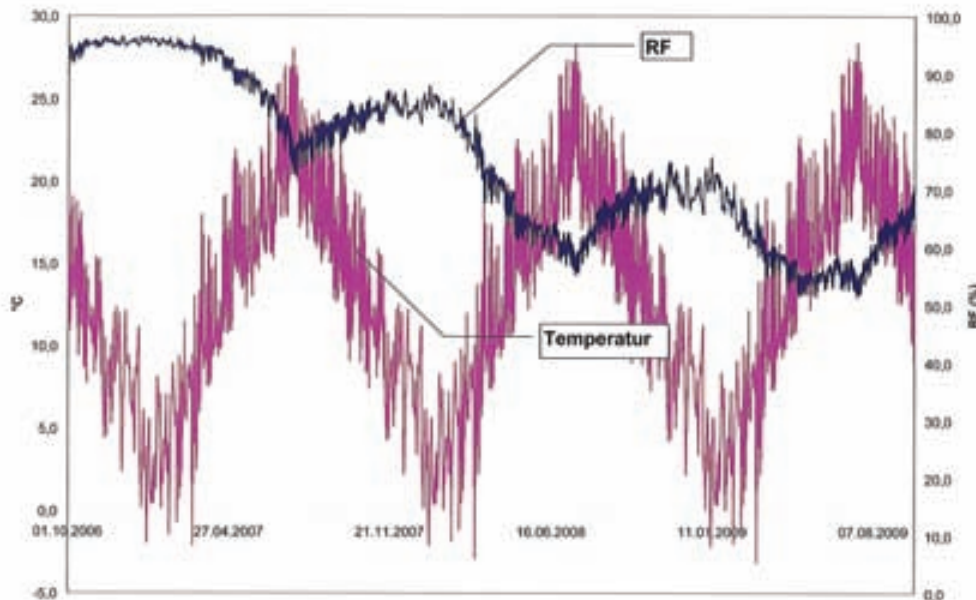
I figur 9.1 visas beräknad temperatur och relativ fuktighet i gipsskivan i en vägg med tunnputs på utvändig isolering av EPS (Blom, Kvande, Lisö 2006). I exemplet har alla ingående material antagits vara i jämvikt med 90 % RF vid inbyggnad. För trä innebär detta en fuktkvot på 0,22 – 0,25. Beräkningen är gjord med beräkningsprogrammet WUFI, se kap 8, och klimatet gäller för Oslo. Resultatet visar att den relativa fuktigheten i gipsskivan, under dessa beräkningsförutsättningar, är högre än kritiskt värde för tillväxt av mikroorganismer (vilket är ca 85 % RF), under mer än ett år. Beräkningen visar således att material som är fuktigt redan vid inbyggnad kan medverka till uppkomst av skador trots att fukten torkar med tiden. Motsvarande beräkning för en vägg som istället för EPS har mineralull som putsbärare visar en betydligt snabbare uttorkning.

Figur 9.1 Beräkning med hjälp av WUFI-programmet av temperatur och relativ fuktighet i gipsskivan i en vägg som är utvändigt isolerad med EPS. Vid beräkningens start är alla material i jämvikt med 90 % RF.

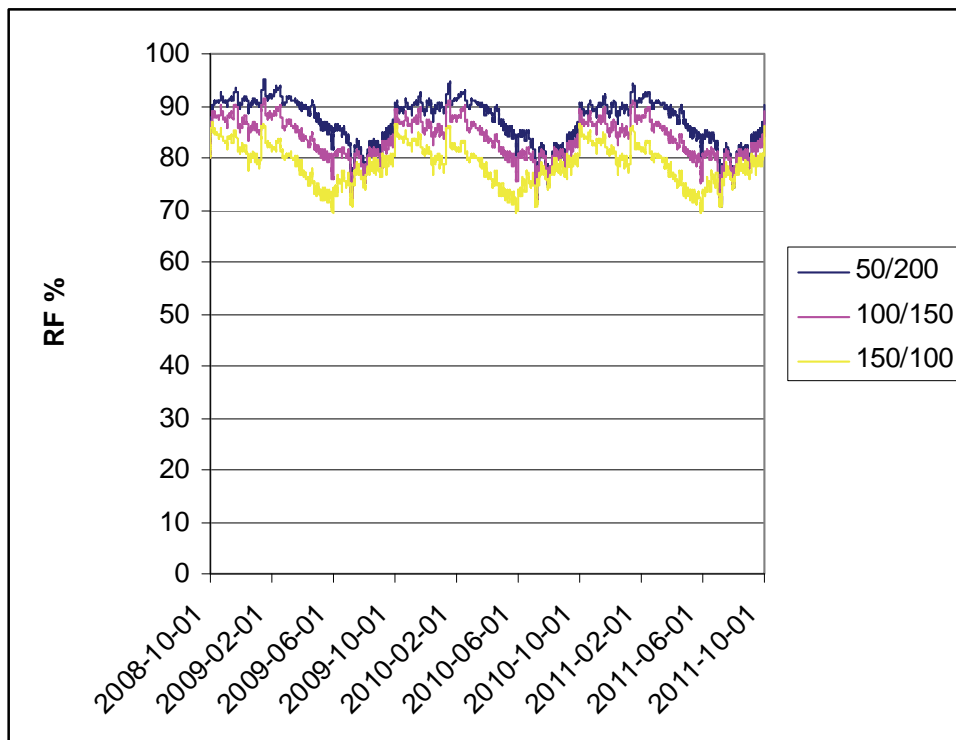
Figur 9.3 Beräknad RF på gipsskivan. Tjockputs på EPS. Beräkningen är gjord med en fukttilförsel på gipsskivan av 1 % av slagregnmängden.

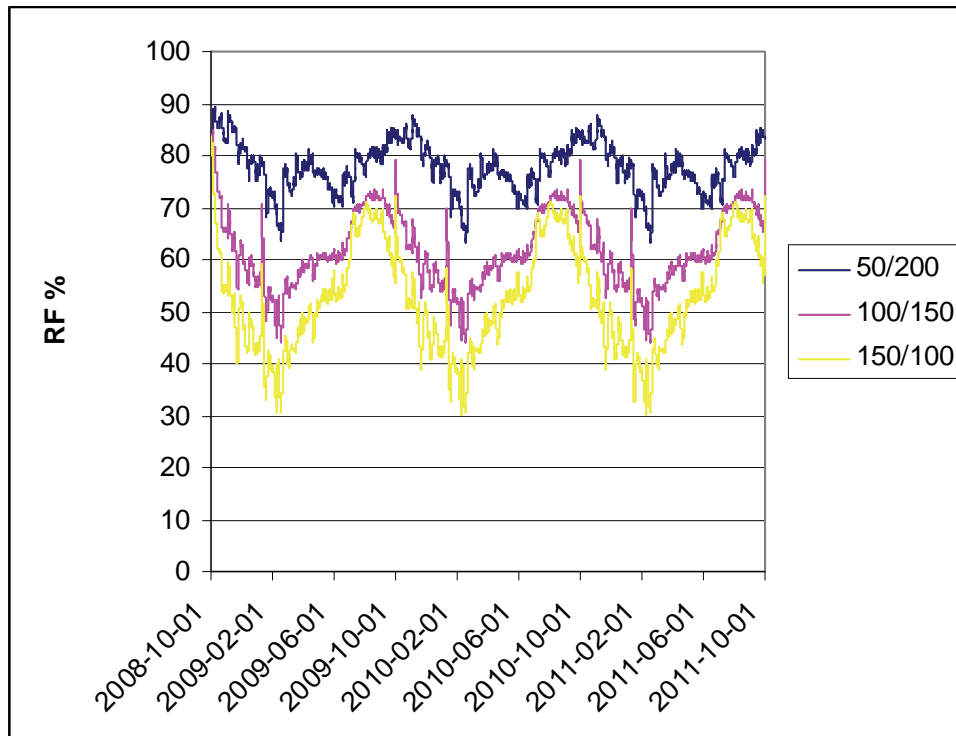
Figur 9.4 Beräknad RF på gipsskivan. Tjockputs på mineralull. Beräkningen är gjord med en fukttilförsel på gipsskivan av 1 % av slagregnmängden.

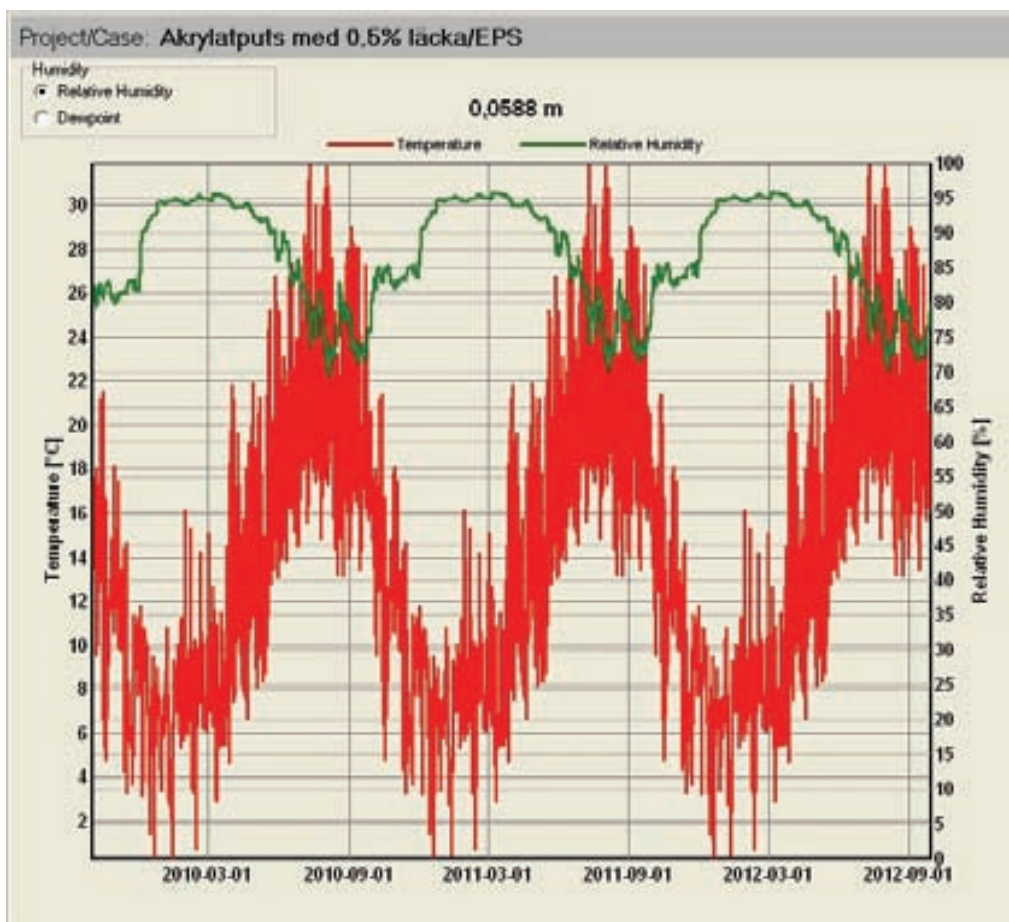
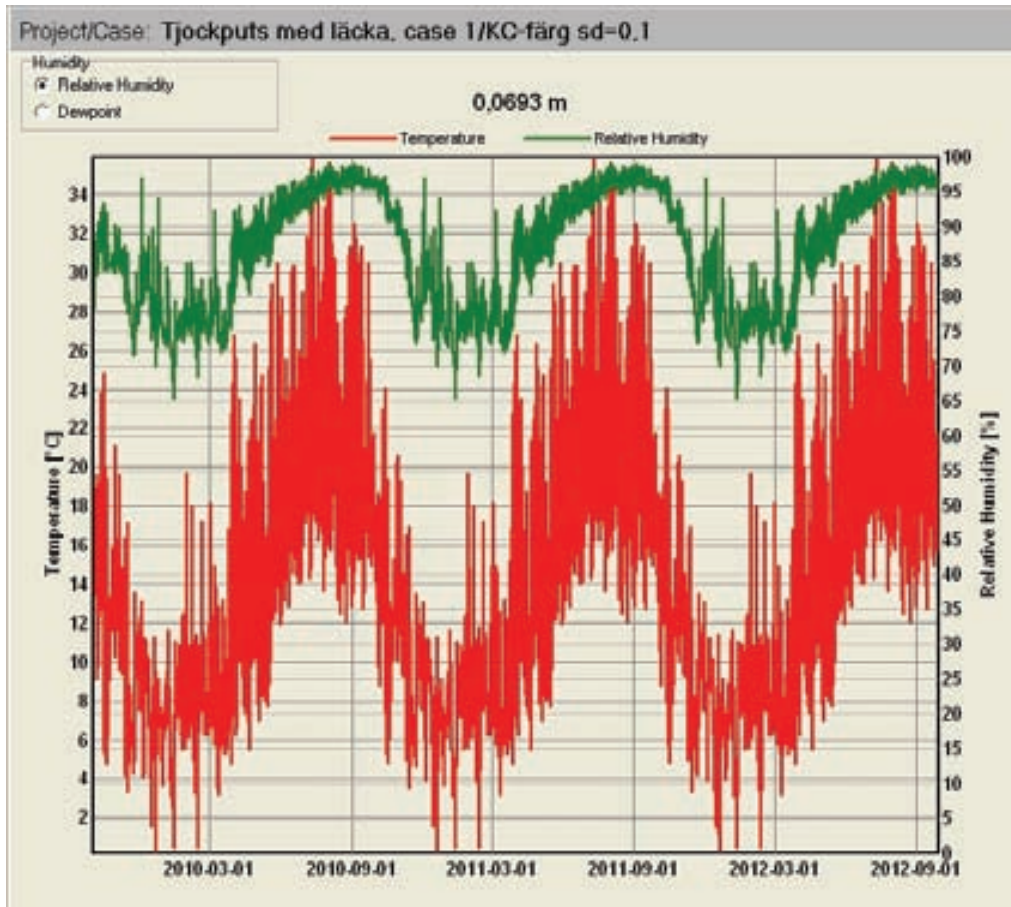
Figur 9.5 Temperatur och relativ fuktighet på gipsskivans utsida under tre års simulering. Beräkningen avser en konstruktion med akrylatputs på expanderad polystyren.

Figur 9.6 Temperatur och relativ fuktighet på gipsskivans utsida under tre års simulering. Beräkningen avser en konstruktion med tjockputs på mineralull.

Beräkningen av risken för sommarkondens som redovisas i figurerna 9.5 och 9.6 och i tabell 9.1 visar att sådan risk föreligger för många av de undersökta konstruktionerna. Det betyder att material inne i väggen måste tåla en sådan uppfuktning. Det är intressant att notera att de två figurerna 9.5 och 9.6 är fasförskjutna mot varandra. I en vägg med tunnputs och EPS blir det fuktigt på vintern men torkar på sommaren. I en vägg med tjockputs och stenull blir det torrt på vintern och fuktigt på sommaren.

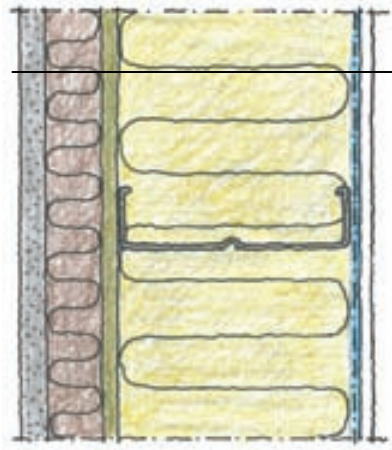
Figur 12.3 Modifierad, putsad, enstegstätad vägg med fukttåliga material. Väggen utförs med detaljlösningar som innebär att eventuell inläckande fukt dräneras ut.

Principen för en modifierad, enstegstätad vägg som utförs kvalitetssäkrad med fukttåliga material exemplifieras av figur 12.3. Alla detaljer måste utföras så att eventuell inläckande fukt dräneras ut, se figurerna 11.1 och 11.2.

- 20 mm putssystem utförs vattensugande och med goda uttorkningsegenskaper
- 8 – 10 mm putssystem utförs vattenavvisande och med goda uttorkningsegenskaper
- Risken för sommarkondens skall utvärderas i varje objekt
- Putsbäraren utförs av mineralull
- Utvändig vindskyddsskiva utförs av oorganiskt material som är vattenavvisande och mögelresistent
- Regelstommen bör utföras i oorganiskt material

- Vattenavledande funktion som hindrar ev vatteninträngning från att nå syllen eller fönster- eller dörrkarmens ovansida
- Stor omsorg bör läggas både i projekteringsfasen och utförandefasen av plåtdetaljer och genomföringar i fasad
- Den invändiga luft- och ångspärren skall utföras lufttät

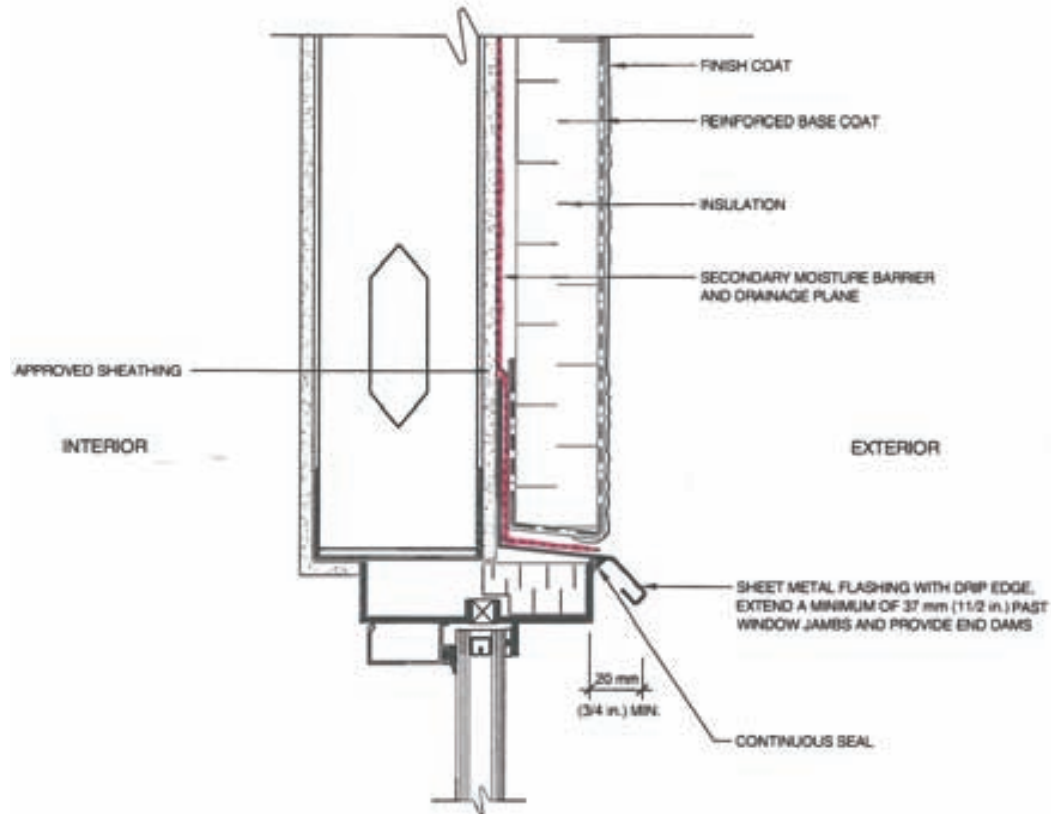
Figur 12.4 Tvåstegstätad detalj. Principiellt utförande över fönster. Detaljen är hämtad från en kanadensisk bygghandledning som visar vanliga konstruktioner för nordamerikanska byggnader (CMHC 2004).

Med fuktsäkra detaljer menas att detaljen utförs t ex tvåstegstätad så att eventuellt inträngande vatten leds ut igen. Kring fönster och dörrar anbringas vattenutledande skikt

och genomföringar utförs med lutning. Figur 12.4 - 12.7 visar exempel på tvåstegstätade detaljer. Detaljerna är hämtade ur en kanadensisk bygghandledning och visar vanliga konstruktioner för nordamerikanska byggnader (CMHC 2004). I figurerna markeras de skikt som ger konstruktionerna det inre fuktskydd som i praktiken innebär tvåstegstätning. Dessa skikt skall vara vattentäta eller vattenavvisande men samtidigt släppa genom vattenånga.

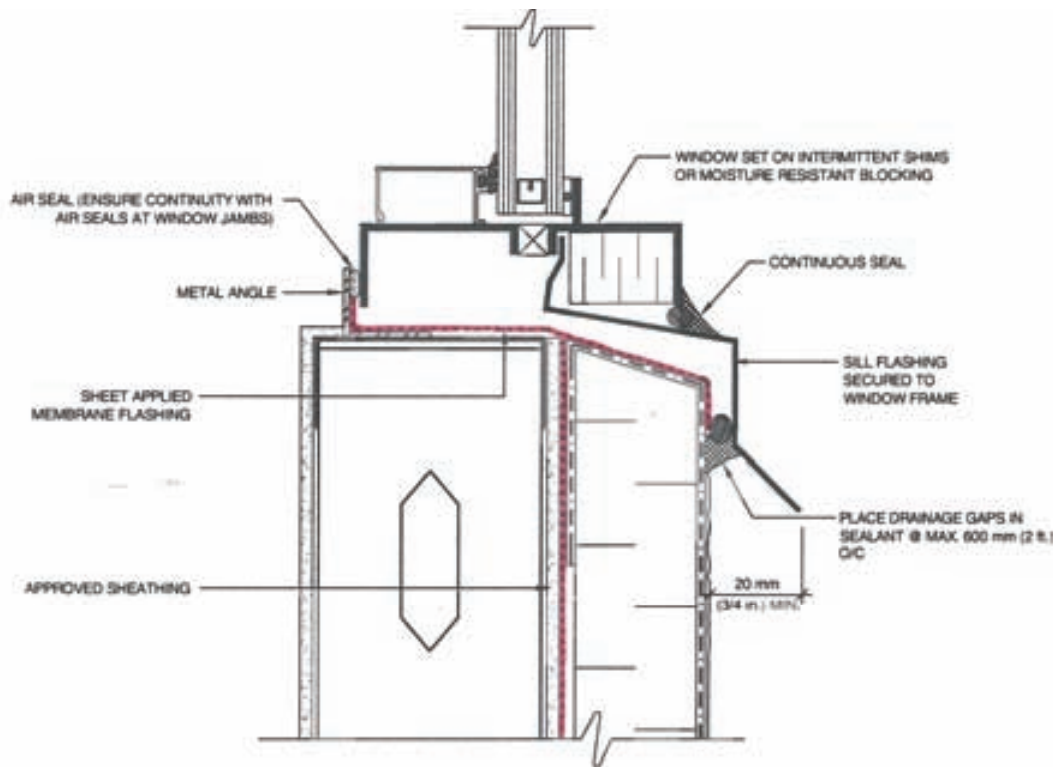
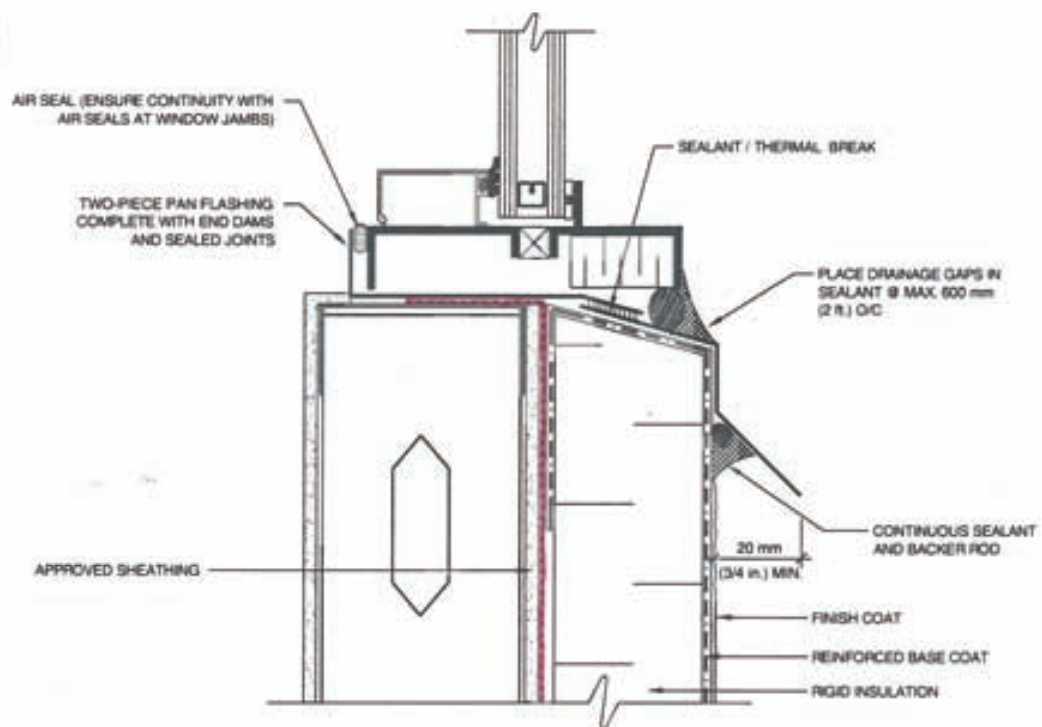
Figur 12.5 Tvåstegstättad detalj. Principiellt utförande under fönster. Detaljerna är hämtade från en kanadensisk bygghandledning som visar vanliga konstruktioner för nordamerikanska byggnader (CMHC 2004).

ALTERNATIVE 1 - SHEET APPLIED MEMBRANE FLASHING

ALTERNATIVE 2 - PAN FLASHING

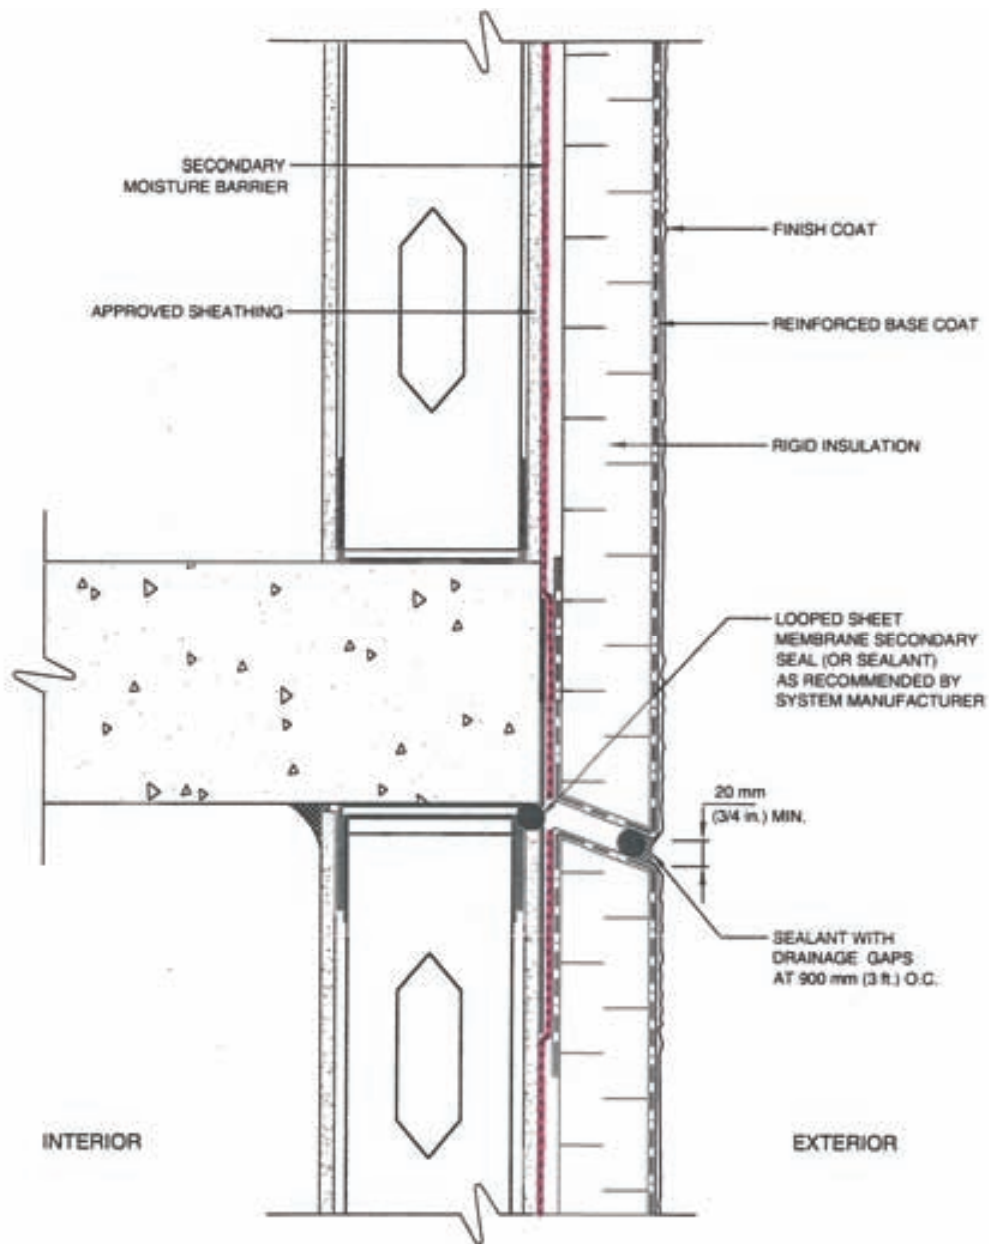
Figur 12.6 Principiellt utförande vid bjälklagskant. Detaljen är hämtad från en kanadensisk bygghandledning som visar vanliga konstruktioner för nordamerikanska byggnader (CMHC 2004).

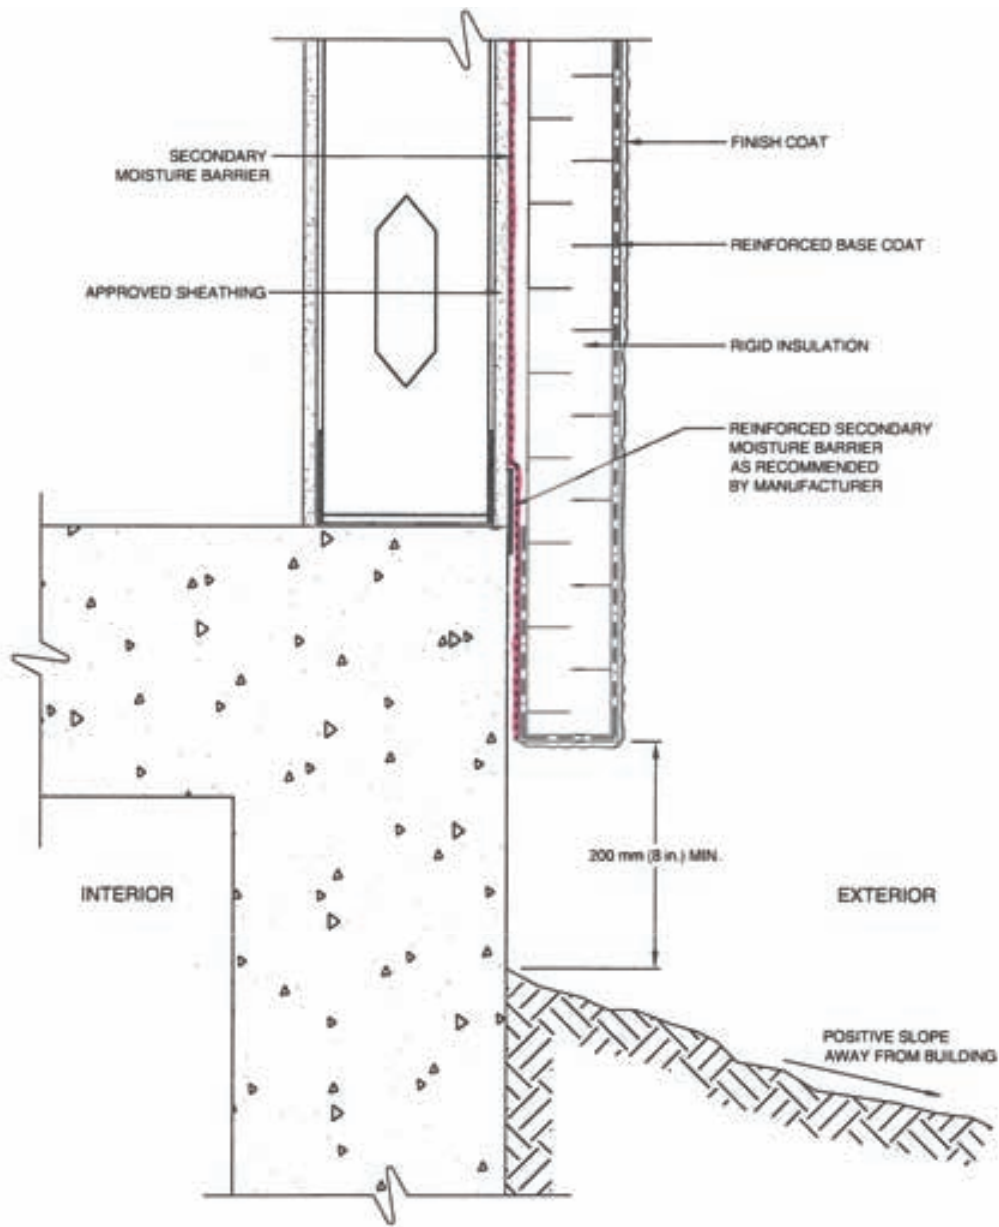
Figur 12.7 Principiellt utförande vid anslutning till grund. Detaljen är hämtad från en kanadensisk bygghandledning som visar vanliga konstruktioner för nordamerikanska byggnader (CMHC 2004).
