# Betongkonstruktioners frostbeständighet - Fältinventering

**SP**  
SP RAPPORT 1996-04  
ISBN 91-7848-608-4  
ISSN 0284-5172  
Borås 1996

**Swedish National Testing and  
Research Institute**  
SP REPORT 1996-04

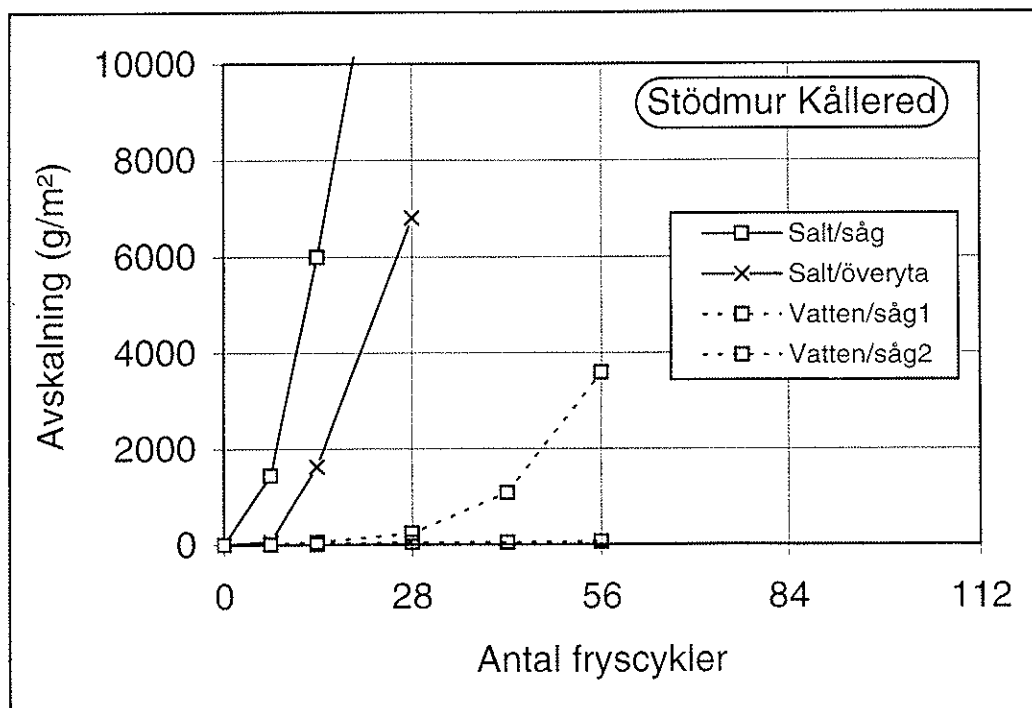
Karbonatiseringsdjupet har analyserats på två borrkärnor och uppgår som mest till 10 à 12 mm. Detta är, med vissa undantag, betydligt mer än de värden som i allmänhet erhållits i ovan redovisade analyser. Dessa har i regel gjorts på betong ur broars kantbalkar, dvs från i huvudsak horisontala ytor. Kloridjonhalterna uppvisar i ett fall ett överraskande högt värde på 0,8 % av cementvikten med tanke på att muren inte saltats och att avrinningsförhållandena varit goda. Den exponerade ytan är riktad mot öster.
