REGNTÄTHET HOS PREFABRICERADE BETONGSANDWICHVÄGGAR MED FÖNSTER- OCH BALKONGANSLUTNINGAR

Besiktning i fält och laboratorieförsök

Lars Olsson

2021-09-13

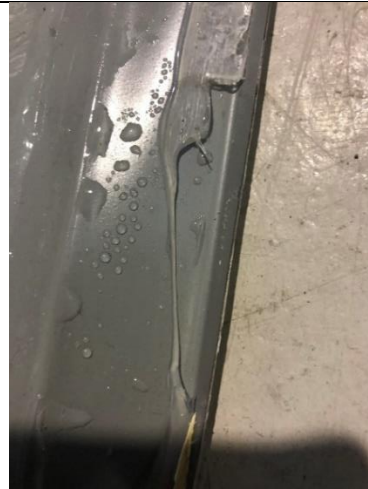
Punktvis med fogmassa på fönsterbleckets bakkant.

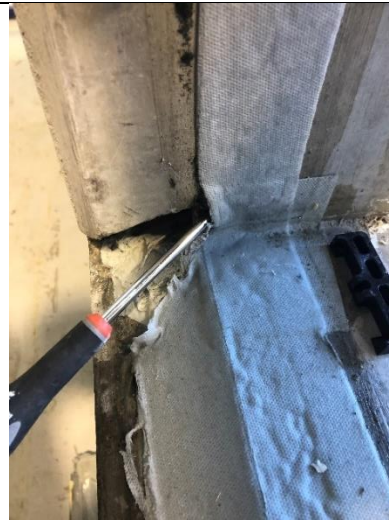
Sekundär tätning hade släppt i det vänstra hörnet vilket kan vara en trolig förklaring till inläckageväg.

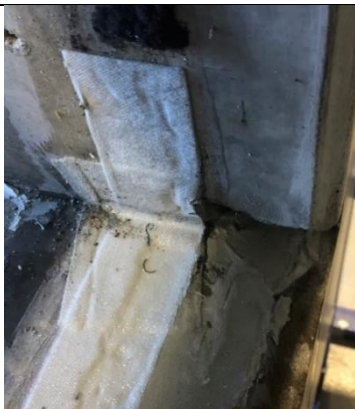
Sekundär tätning hade släppt i det högra hörnet vilket kan vara en trolig förklaring till inläckageväg.

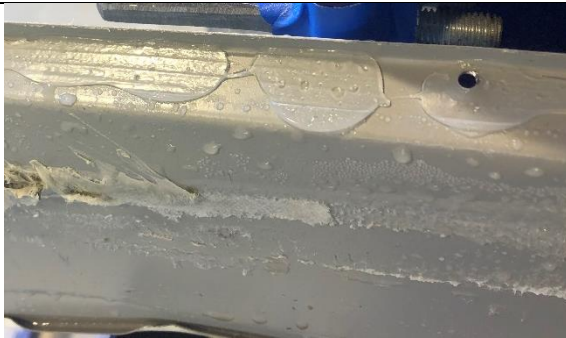
Punktvis med fogmassa på fönsterbleckets bakkant. Lägg märke till att plåtkanten som ska in i karmspåret är sannolikt för bred.

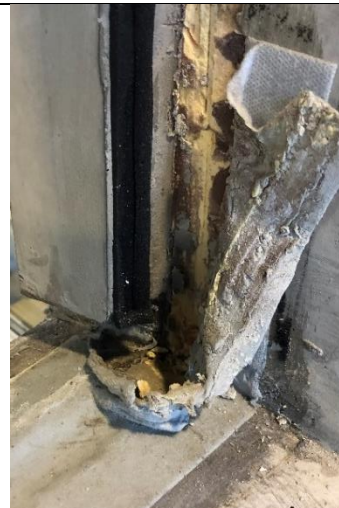
Sekundär tätning hade släppt i det vänstra hörnet vilket kan vara en trolig förklaring till inläckageväg.

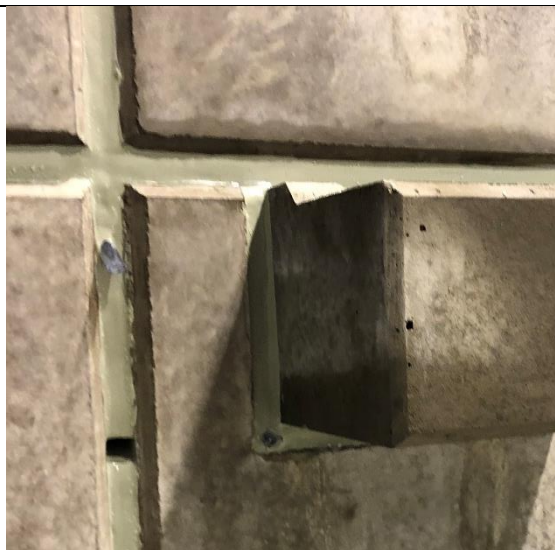
Fogkors och balkonganslutning med fogmassa.

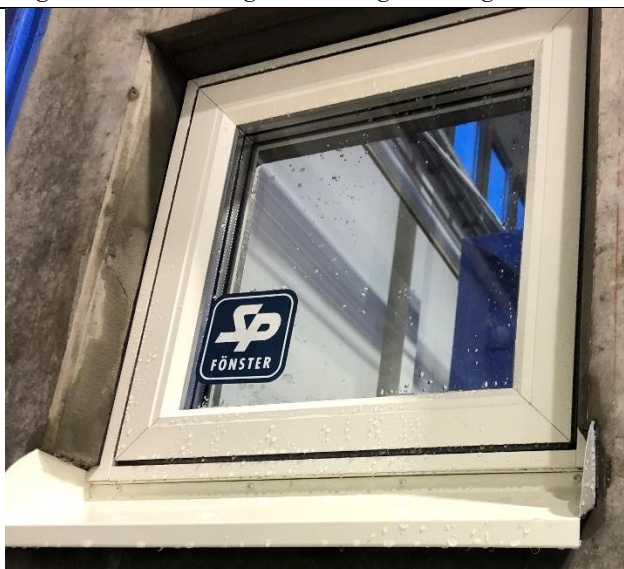
Fönster nr 1 (B1-B4).

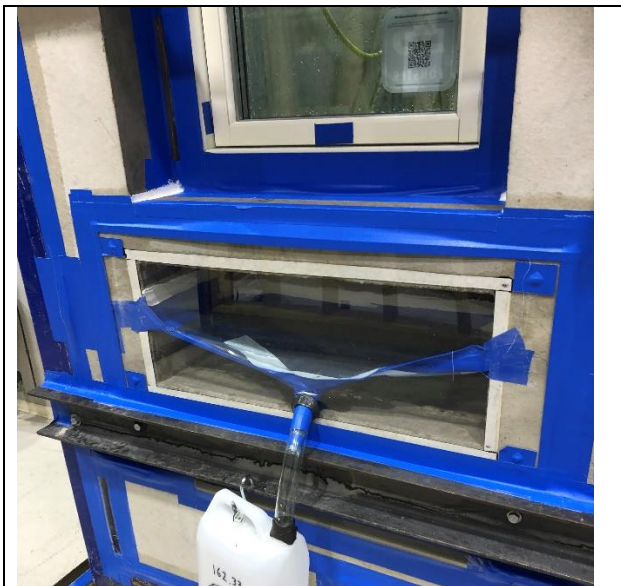
Uppsamling av vatten inuti vägg under fönster A10.

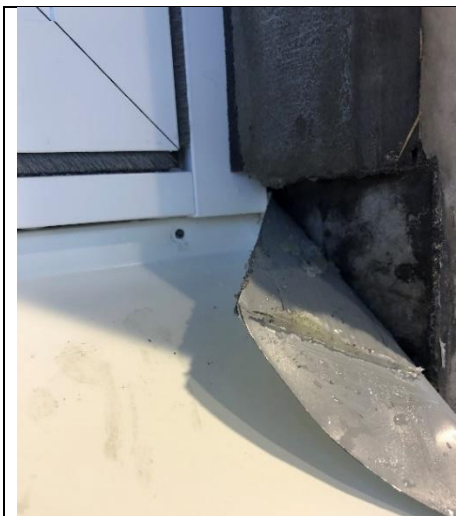
Fogmassa mellan uppvik av fönsterbleck och betongsmyg.

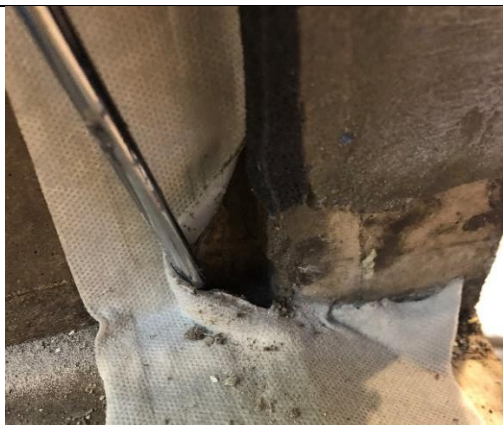
Närbild vid det nedre högra hörnet.

Sekundär tätning hade släppt i hörnet vilket kan vara en trolig förklaring till inläckageväg.
