## Röntgenundersökning av bullerreducerande beläggningar

**Roger Nilsson,  
Skanska Sverige AB**

2020-04-08

# Röntgenundersökning av bullerreducerande beläggningar.

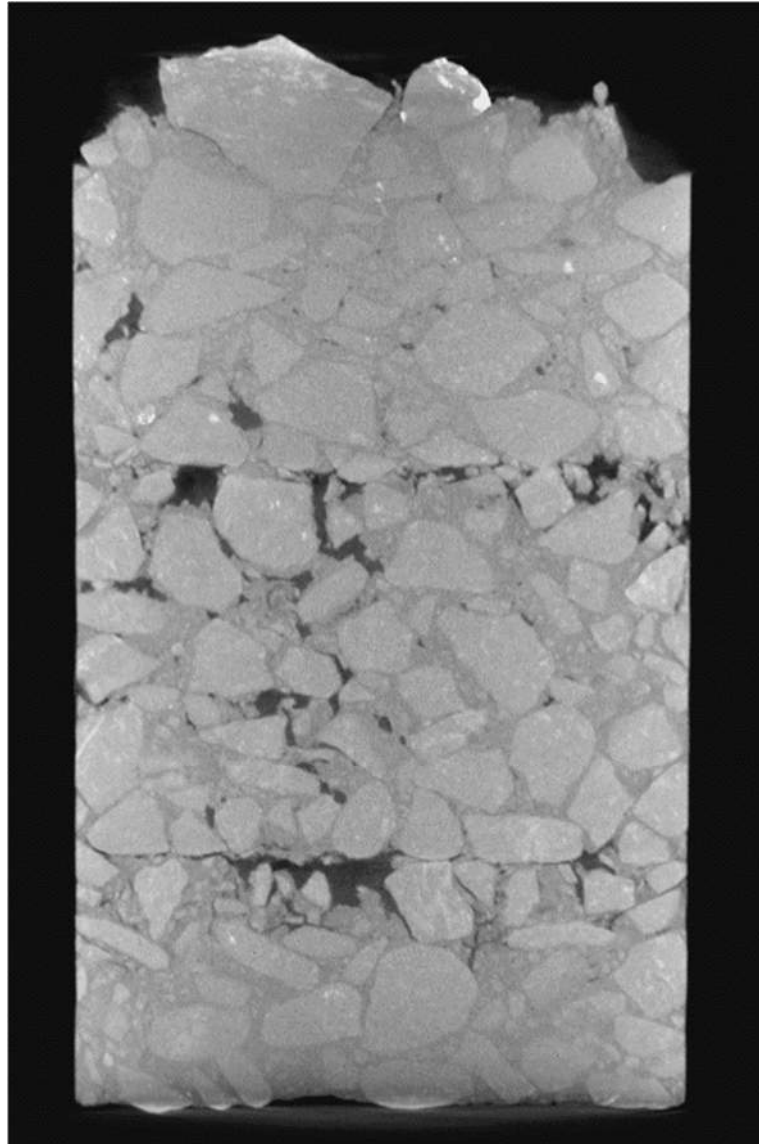
**Figur 14.** Exempel på CT-bild av tvärsnitt genom tre beläggningsskikt.

Det är tydligt att CT-skanning möjliggör att studera den inre strukturen hos ett asfaltmaterial vilket inte är möjligt med traditionella metoder. Figur 14 visar ett tvärsnitt i borrhäla genom tre olika beläggningsskikt. Det framgår tydligt att hålrummet i gränssnittet mellan beläggningsskikten signifikant är högre jämfört med de andra delarna.

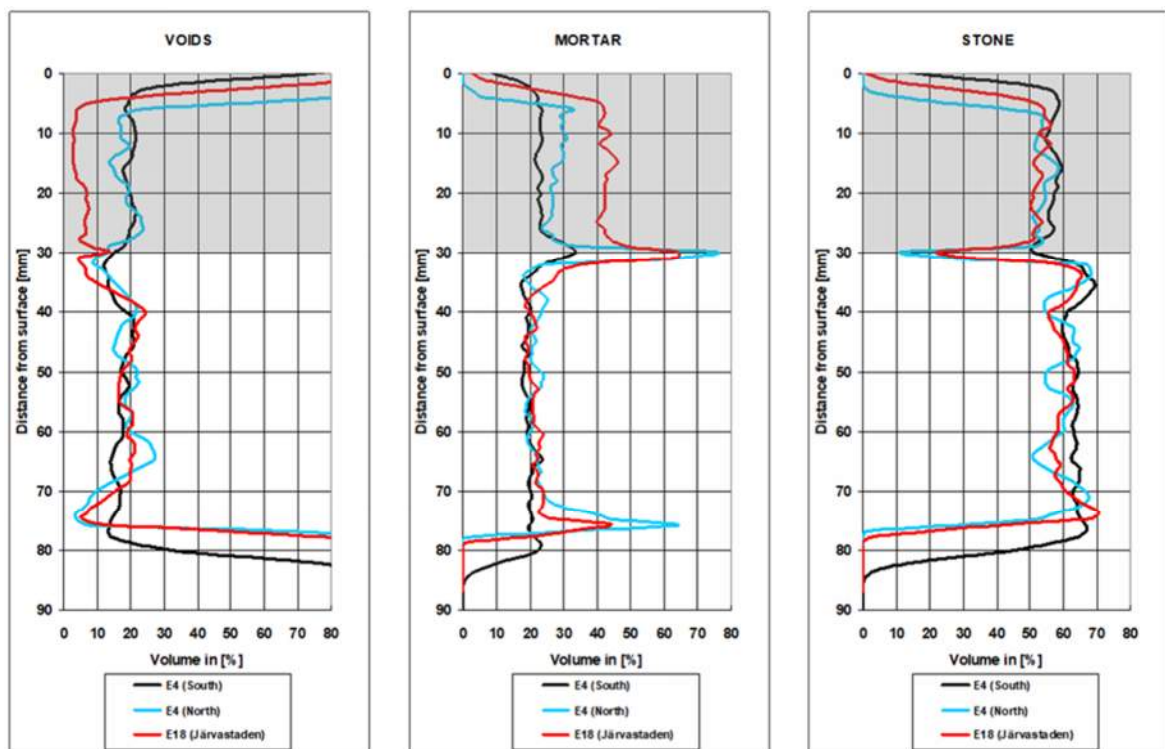
**Figur 21.** Fördelning av hålrum, mastix och stenmaterial på djupet.

Ett annat sätt att redovisa de ingående materialens fördelning på djupet. Den vänstra bilden visar hålrummets fördelning över provkroppens djup. Det går att urskilja att det översta lagret för E18 Järvastaden är igensatt (ca 5 %) medan de andra beläggningssmaterialen har ett hålrum runt 20 % för både övre- samt undre lager.

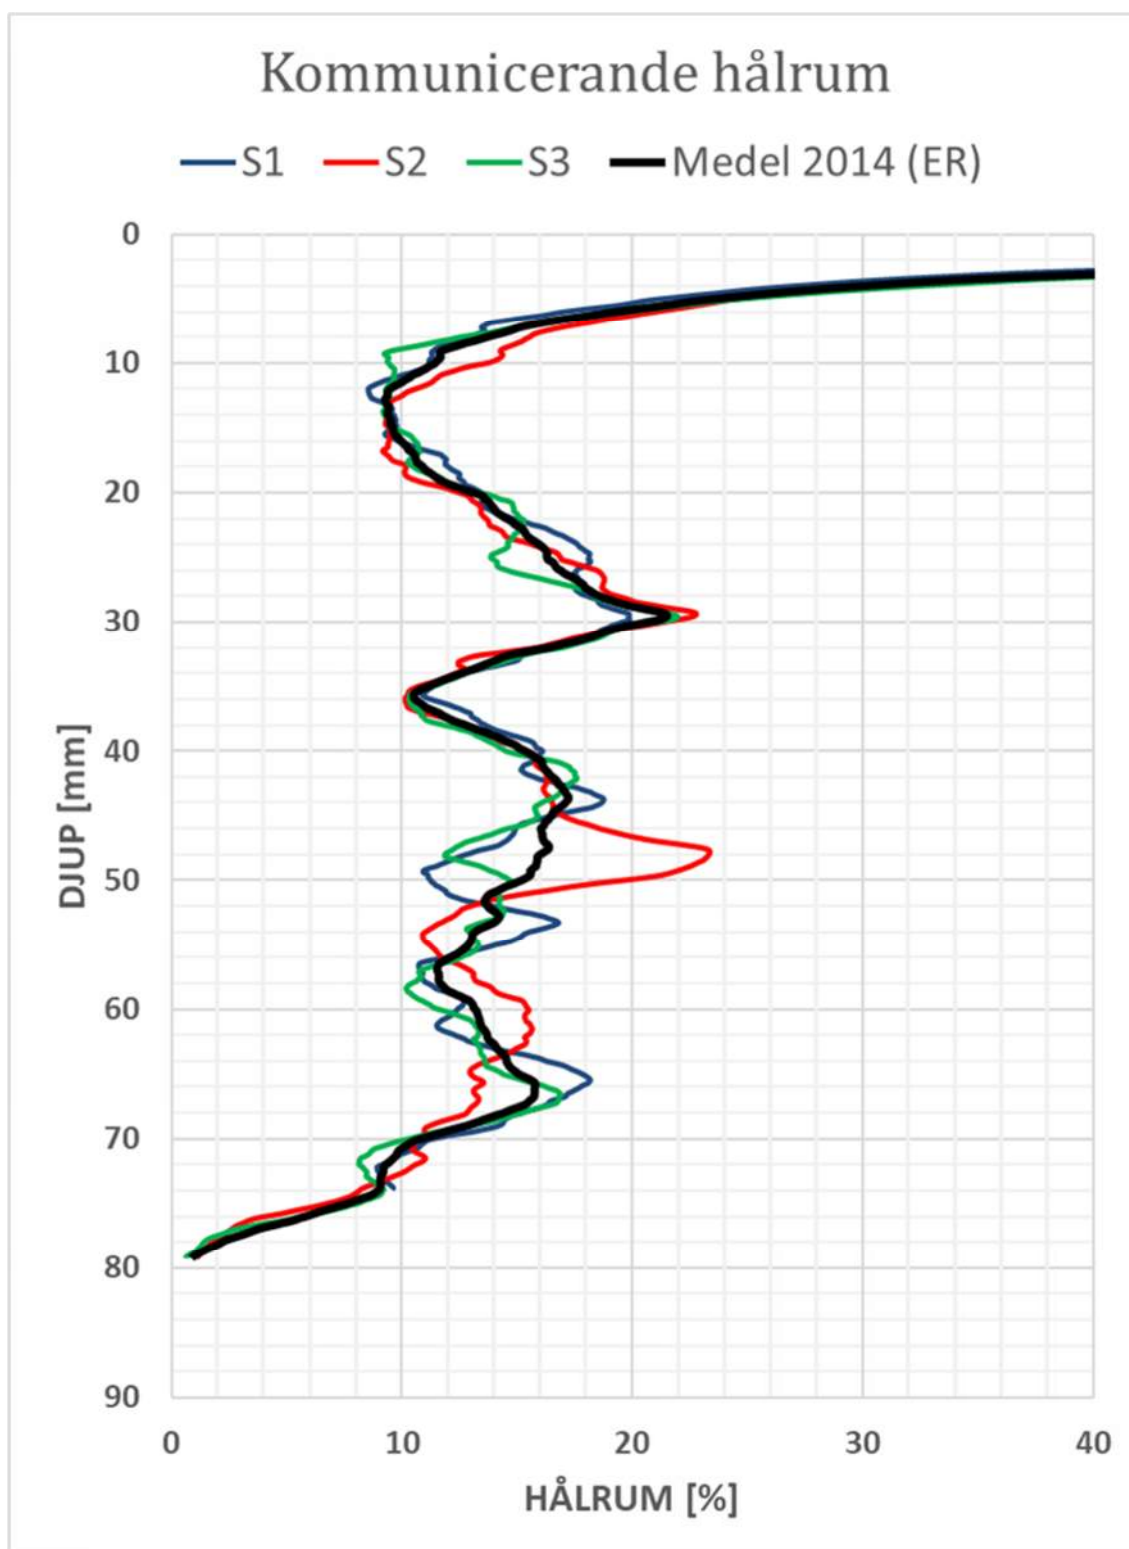
**Figur 34.** Totalt- samt kommunicerande hålrum (2014 efter rengöring).

Om vi tittar på hålrummet för provkropparna efter högtrycksspuling med vacuumsugning med VÄGREN, 2014, ser vi att det totala hålrummet ökat till ca 14.21 % och det kommuniserande till ca 13.82 %, se Figur 34. Denna ökning är i paritet med upp mätt hålrum från 2011 då beläggningen var nästan ny. Det lite högre hålrummet efter rengöring 2014 kan förklaras av naturlig variation av hålrummet i beläggningen samt att en del av igensättningen tolkas som bitumen. Resultaten visar dock att igensättning av porstrukturen är en kontinuerlig process för Svenska förhållanden där framförallt dubbdäcken river upp partiklar och vägdamm som täpper till porstrukturen i beläggningen. Andra källor av föroreningar som kan bidra till igensättning av porstrukturen kan härledas till slitage av gummidäck och bromsar. Vidare kan salt, sandning mm. bidra till igensättningen. Det har även noterats att olika typer av organiskt material kan täppa till porer i beläggningen som t.ex. löv, frukt, torv, gräs etc.

Figur 35 illustrerar skillnaden mellan 2014 (FR) samt 2014 (ER). Det syns tydligt VÄGREN signifikant ökar det kommunicerande hålrummet. Vidare syns även en signifikant djupverkande rengöring med VÄGREN. Det är inte bara det översta lagret som ökar hålrummet utan även det undre lagret ökar porositeten. Detta är mycket lovande då effekten av rengöringen ökar den akustiska livslängden. För mer kompletta och detaljerade resultat hänvisas till bilagan.

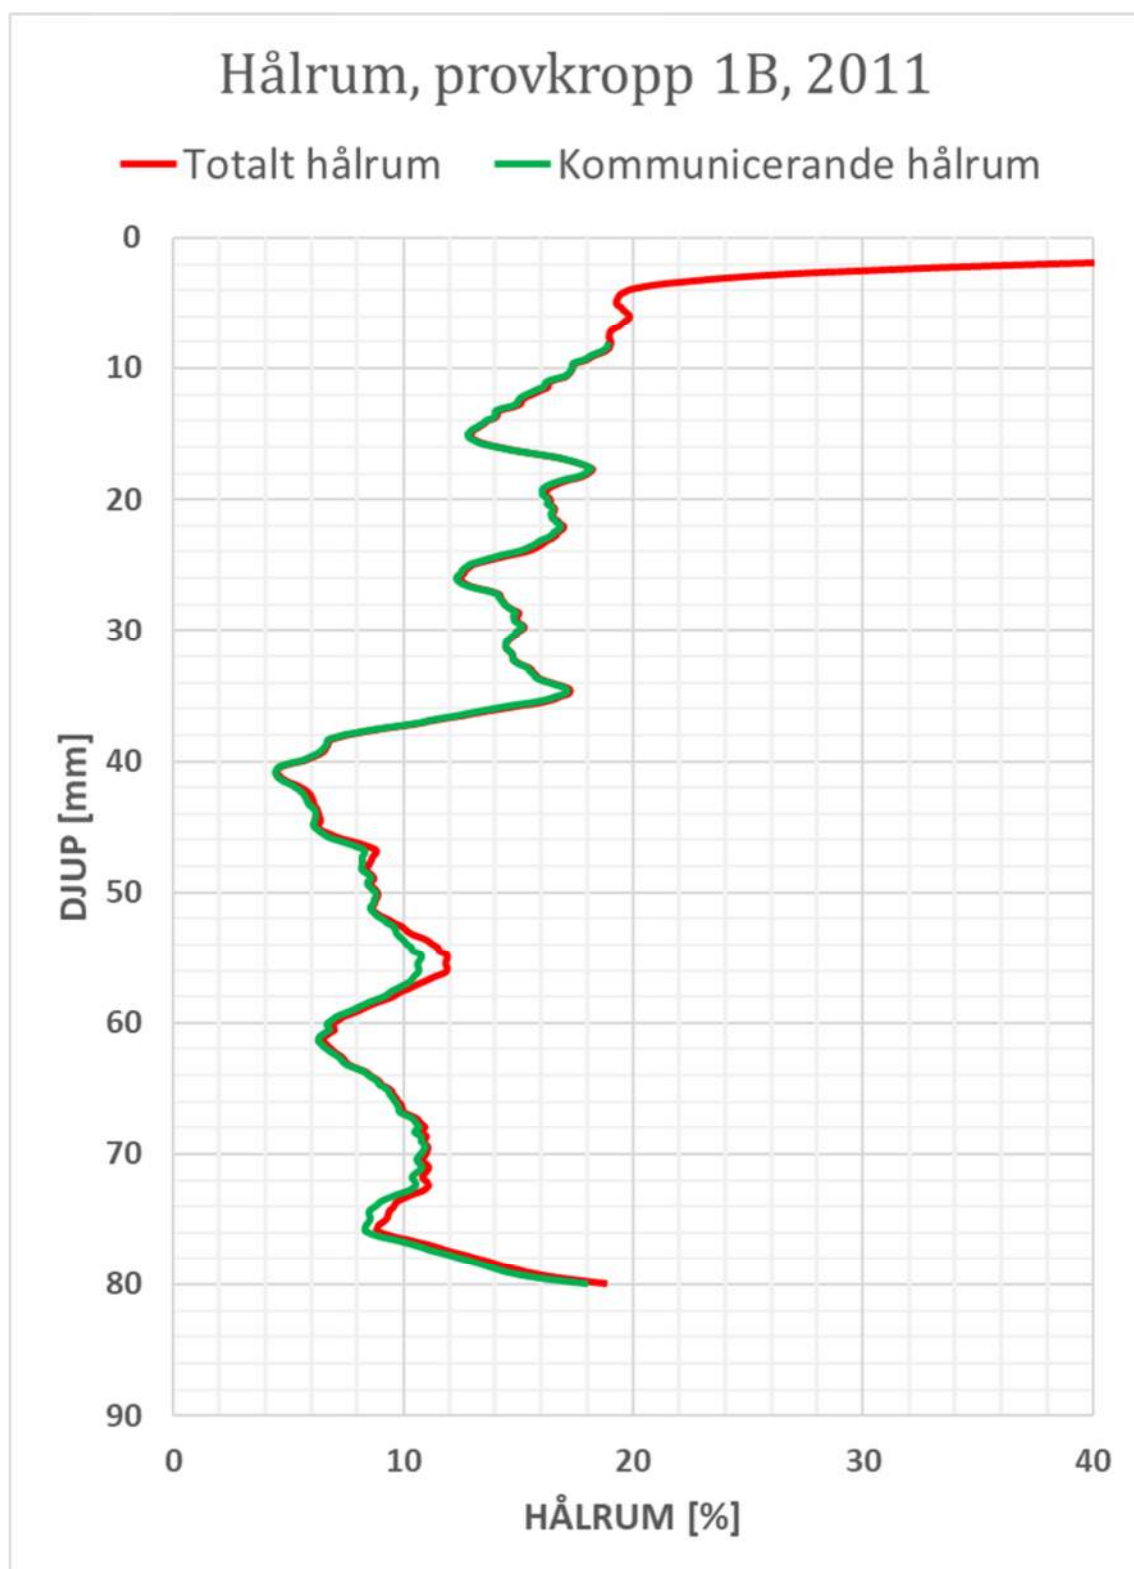
B1. Totalt samt kommuniserande hålrum, provkropp 1B.

| Provkropp 1B | Medel | Övre lager | Botten lager |
| Totalt hålrum | 12.16% | 15.55% | 8.76% |
| Kommuniserande hålrum | 11.94% | 15.45% | 8.42% |

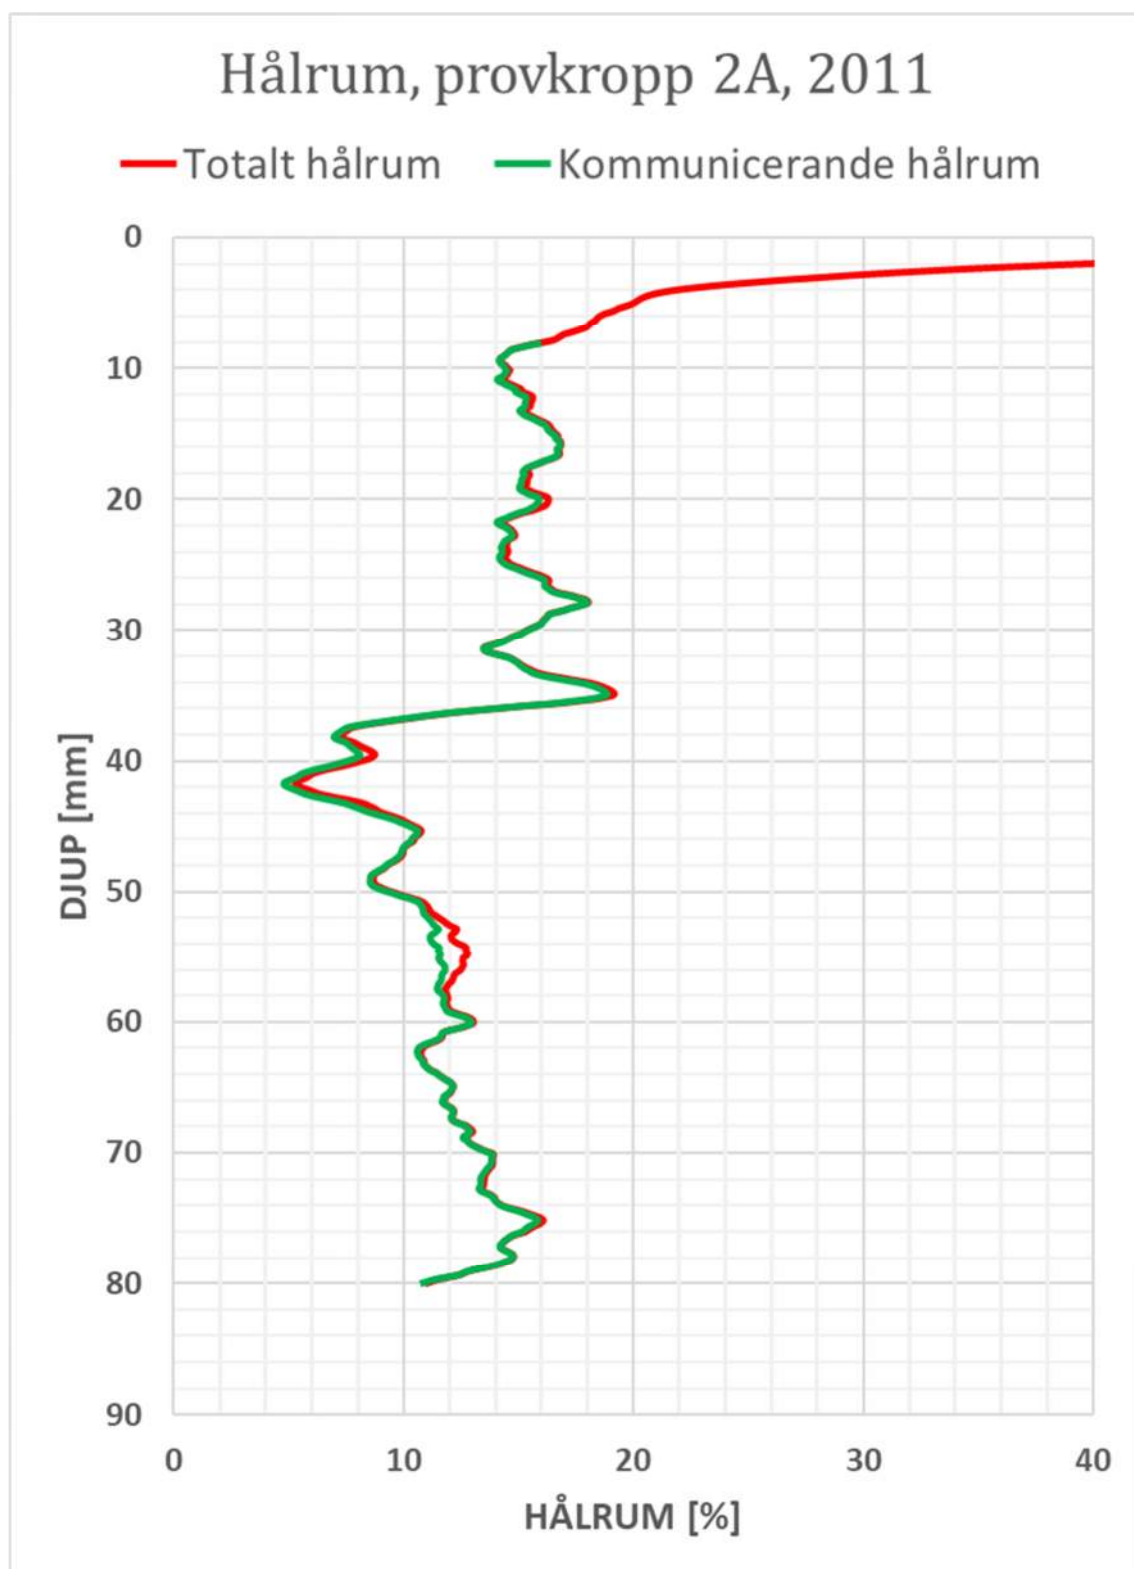
B2. Totalt samt kommuniserande hålrum, provkropp 2A.

| Provkropp 2A | Medel | Övre lager | Botten lager |
| Totalt hålrum | 13.51% | 15.65% | 11.37% |
| Kommuniserande hålrum | 13.30% | 15.50% | 11.11% |

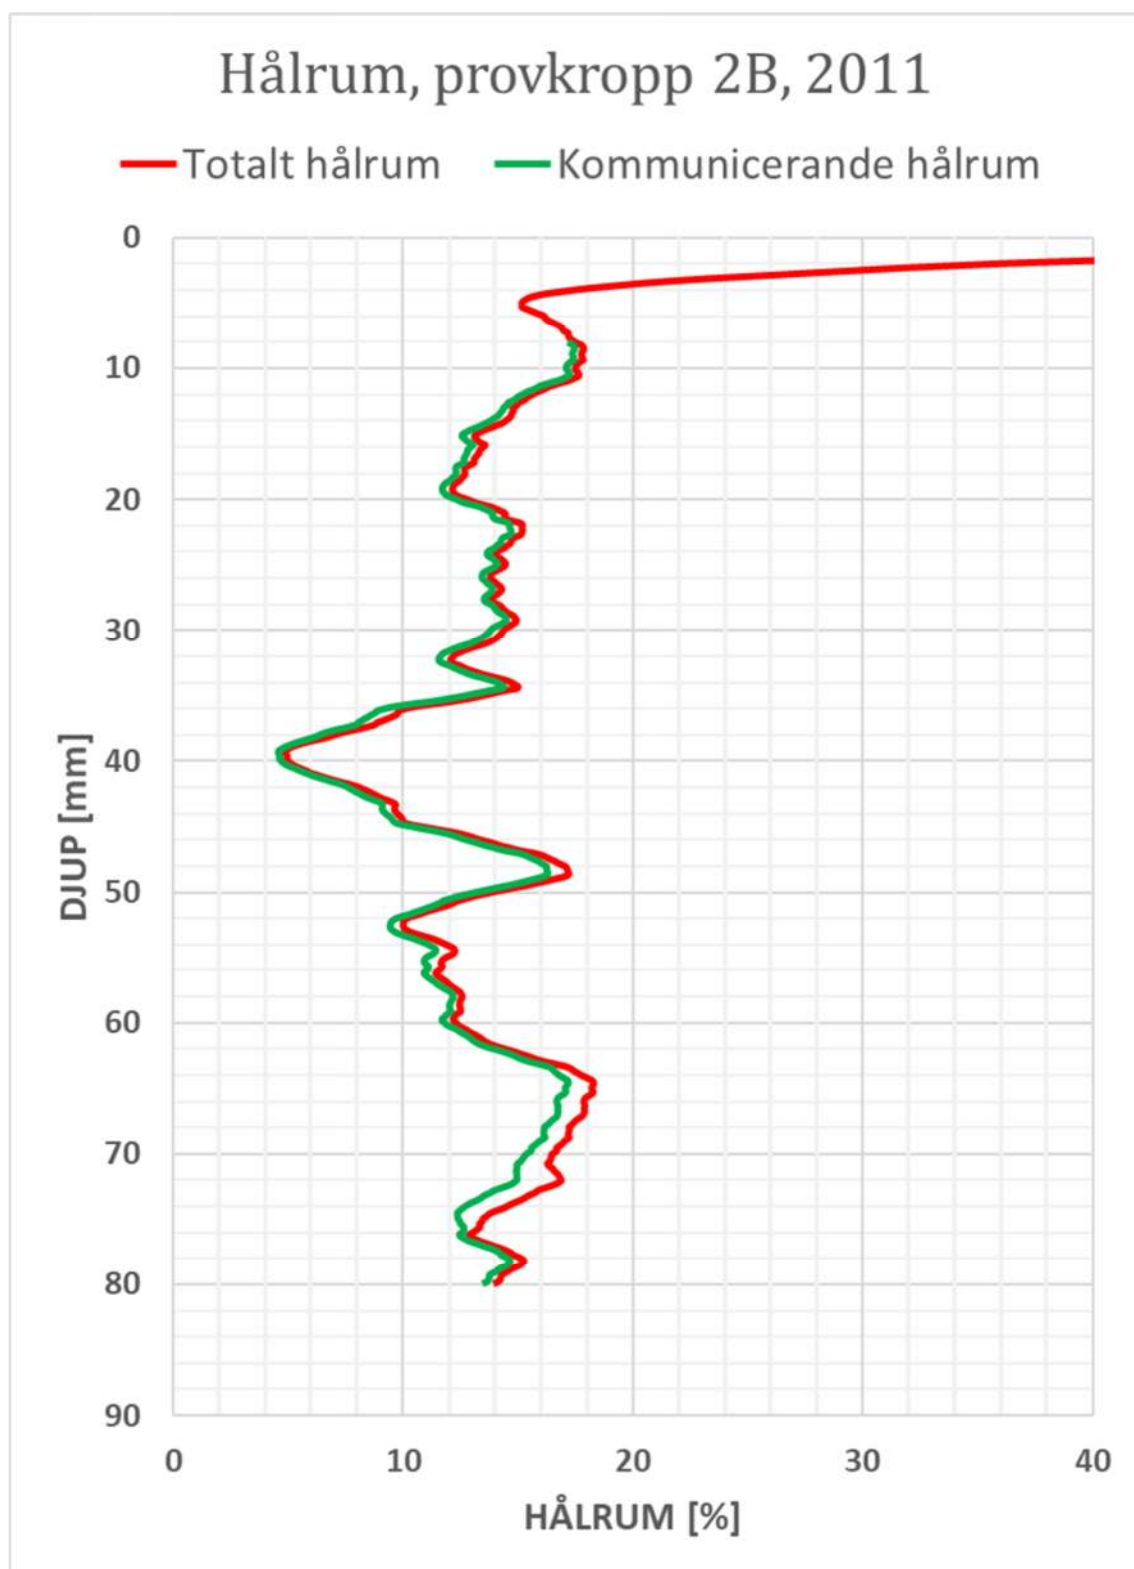
B3. Totalt samt kommuniserande hålrum, provkropp 2B.

| Provkropp 2B | Medel | Övre lager | Botten lager |
| Totalt hålrum | 14.55% | 14.58% | 14.53% |
| Kommuniserande hålrum | 13.92% | 14.14% | 13.69% |

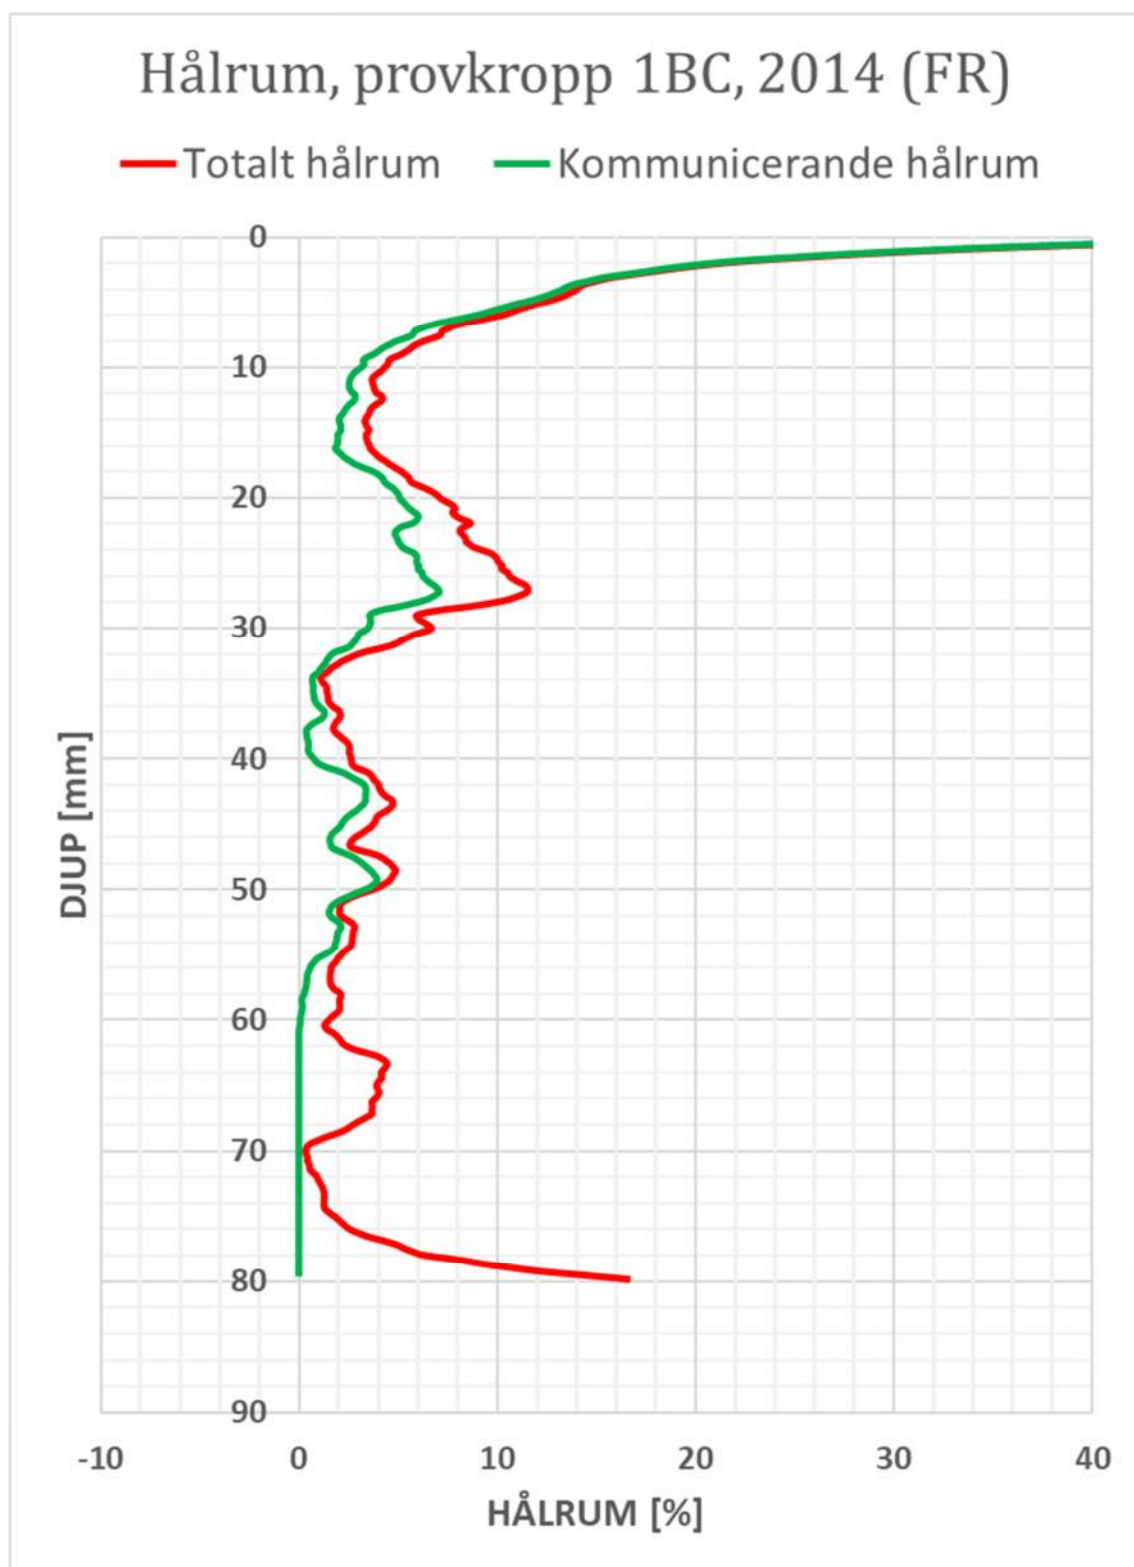
| Provkropp 1BC | Medel | Övre lager | Botten lager |
| Totalt hålrum | 4.65% | 6.63% | 2.67% |

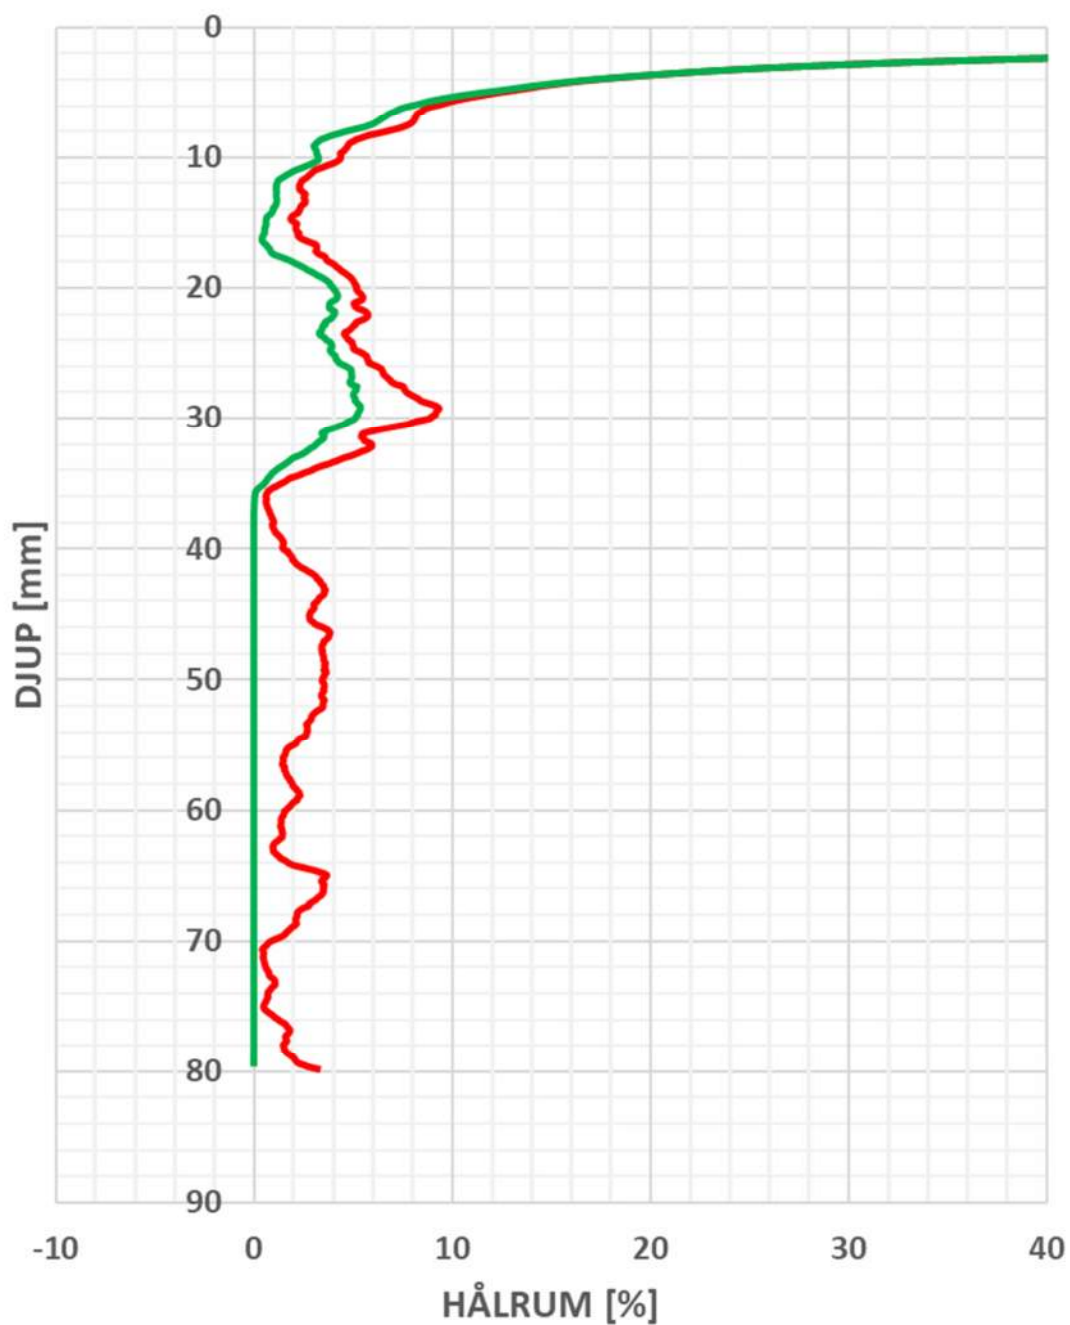
## Hålrum, provkropp 2BC, 2014 (FR)

| Provkropp 2BC | Medel | Övre lager | Botten lager |
| Totalt hålrum | 3.54% | 4.89% | 2.19% |

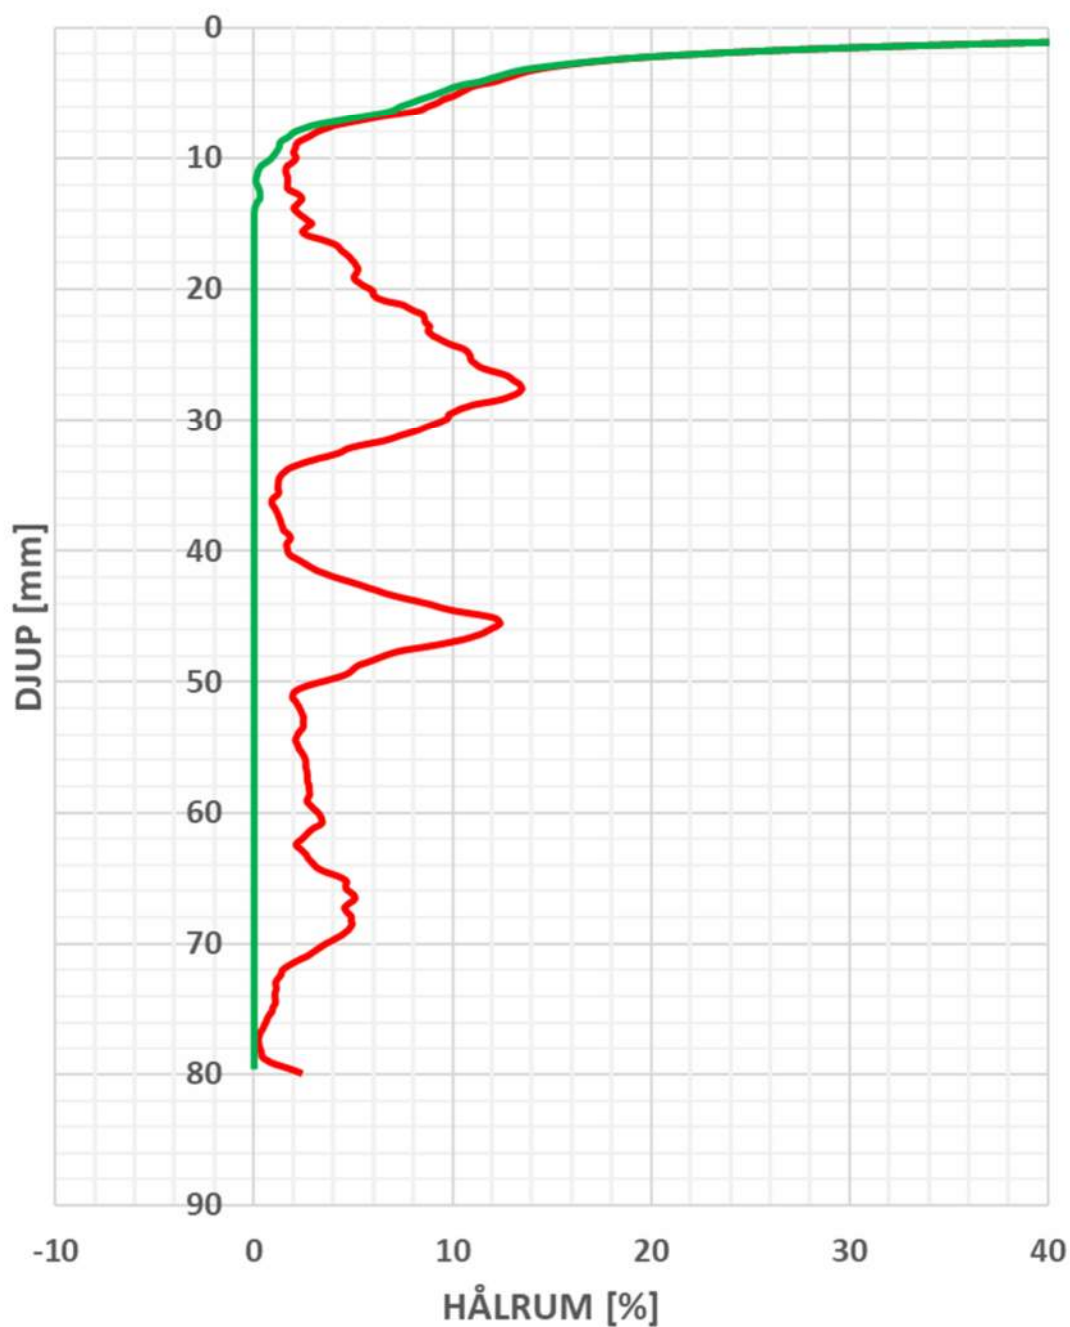
## Hålrum, provkropp 3BC, 2014 (FR)

| Provkropp 3BC | Medel | Övre lager | Botten lager |
| Totalt hålrum | 4.81% | 6.31% | 3.31% |

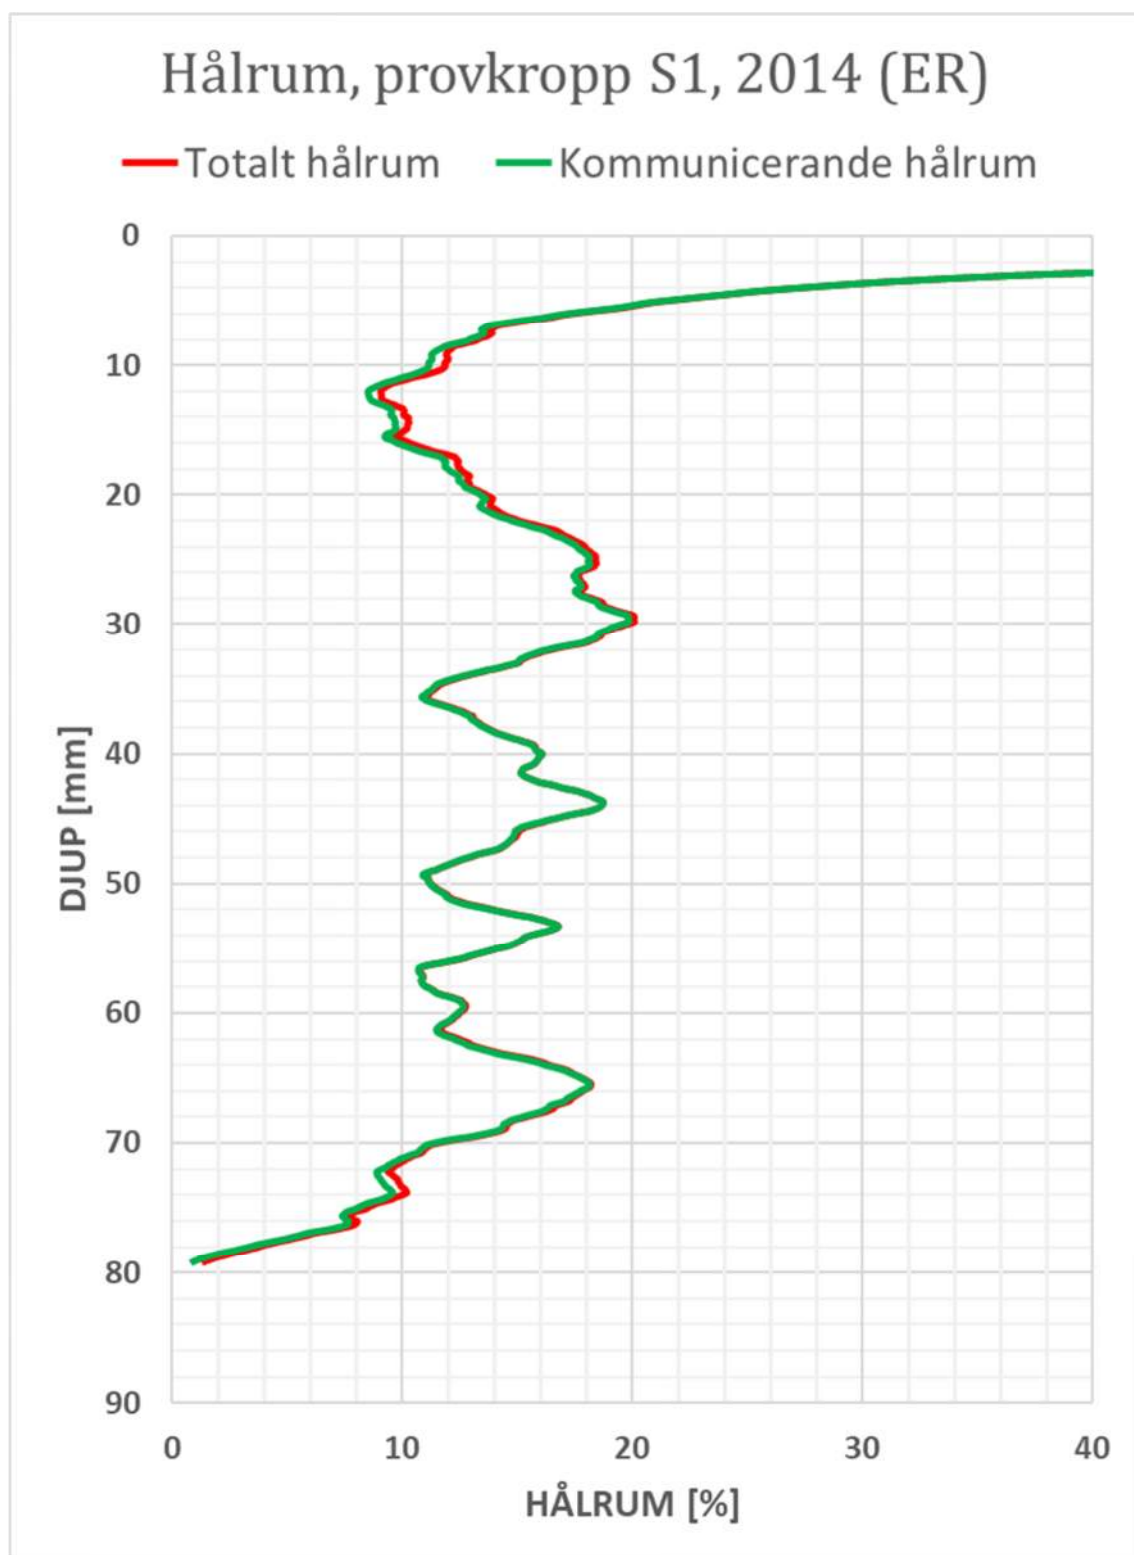
B7. Totalt samt kommuniserande, hålrum provkropp S1.

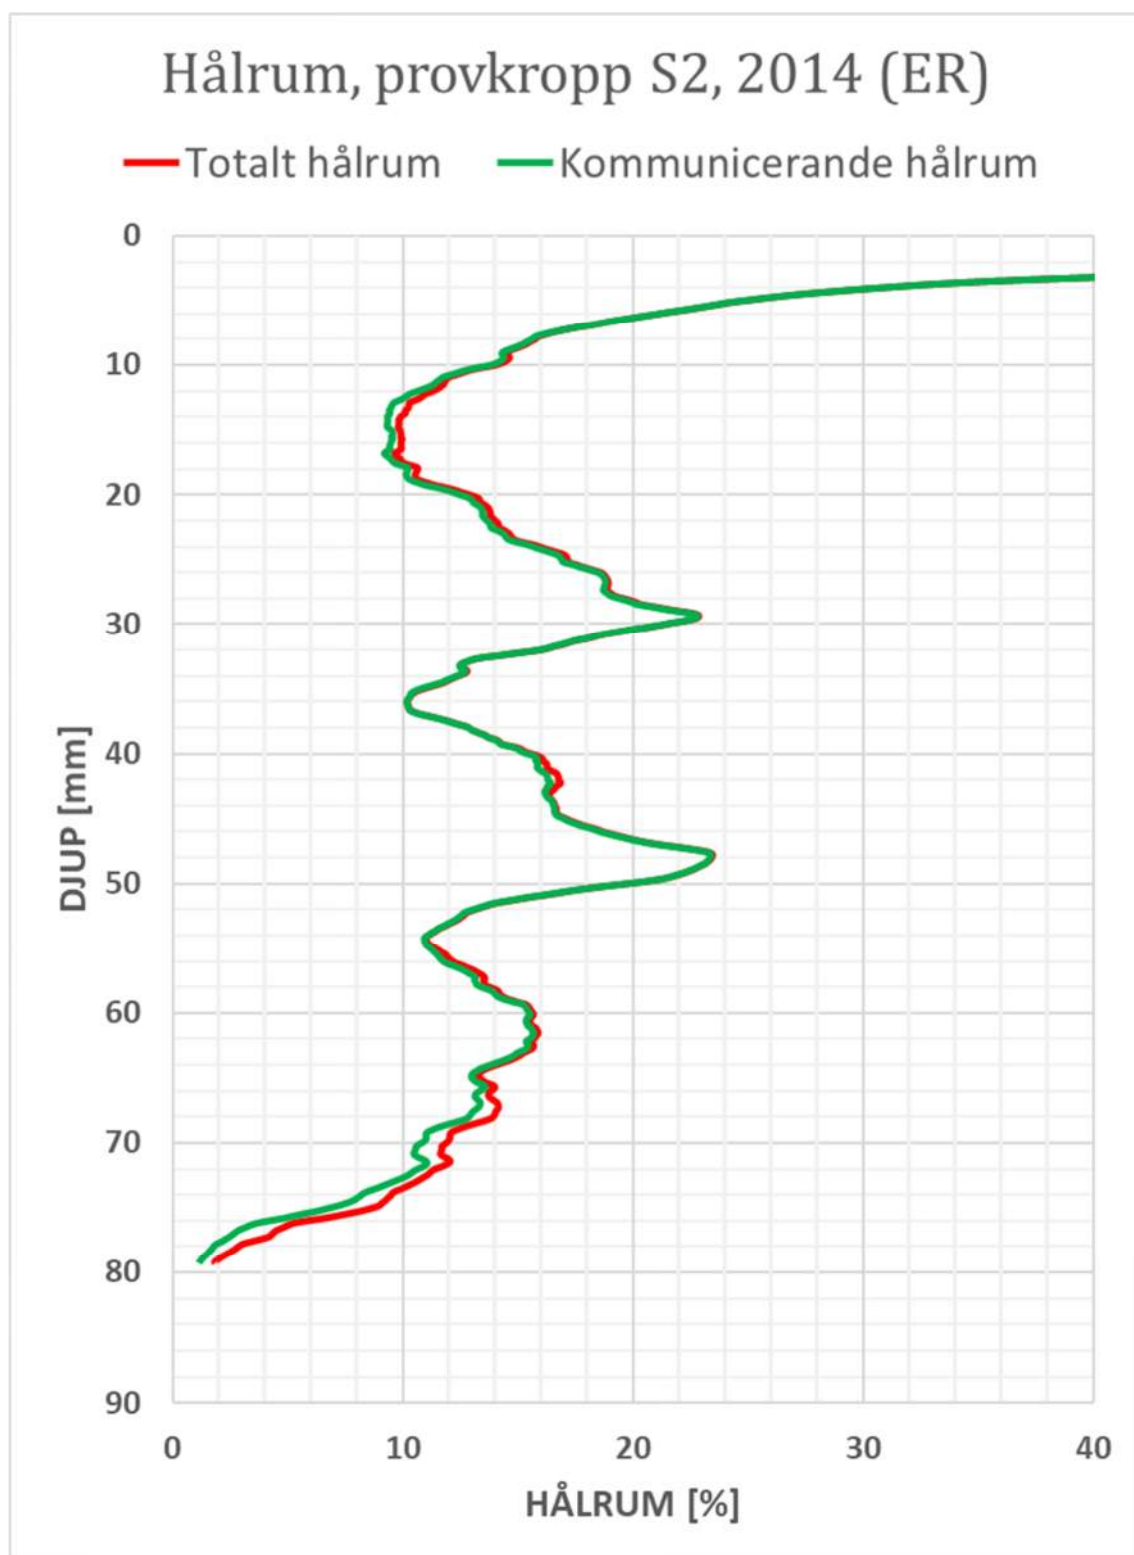
B8. Totalt samt kommuniserande, hålrum provkropp S2.

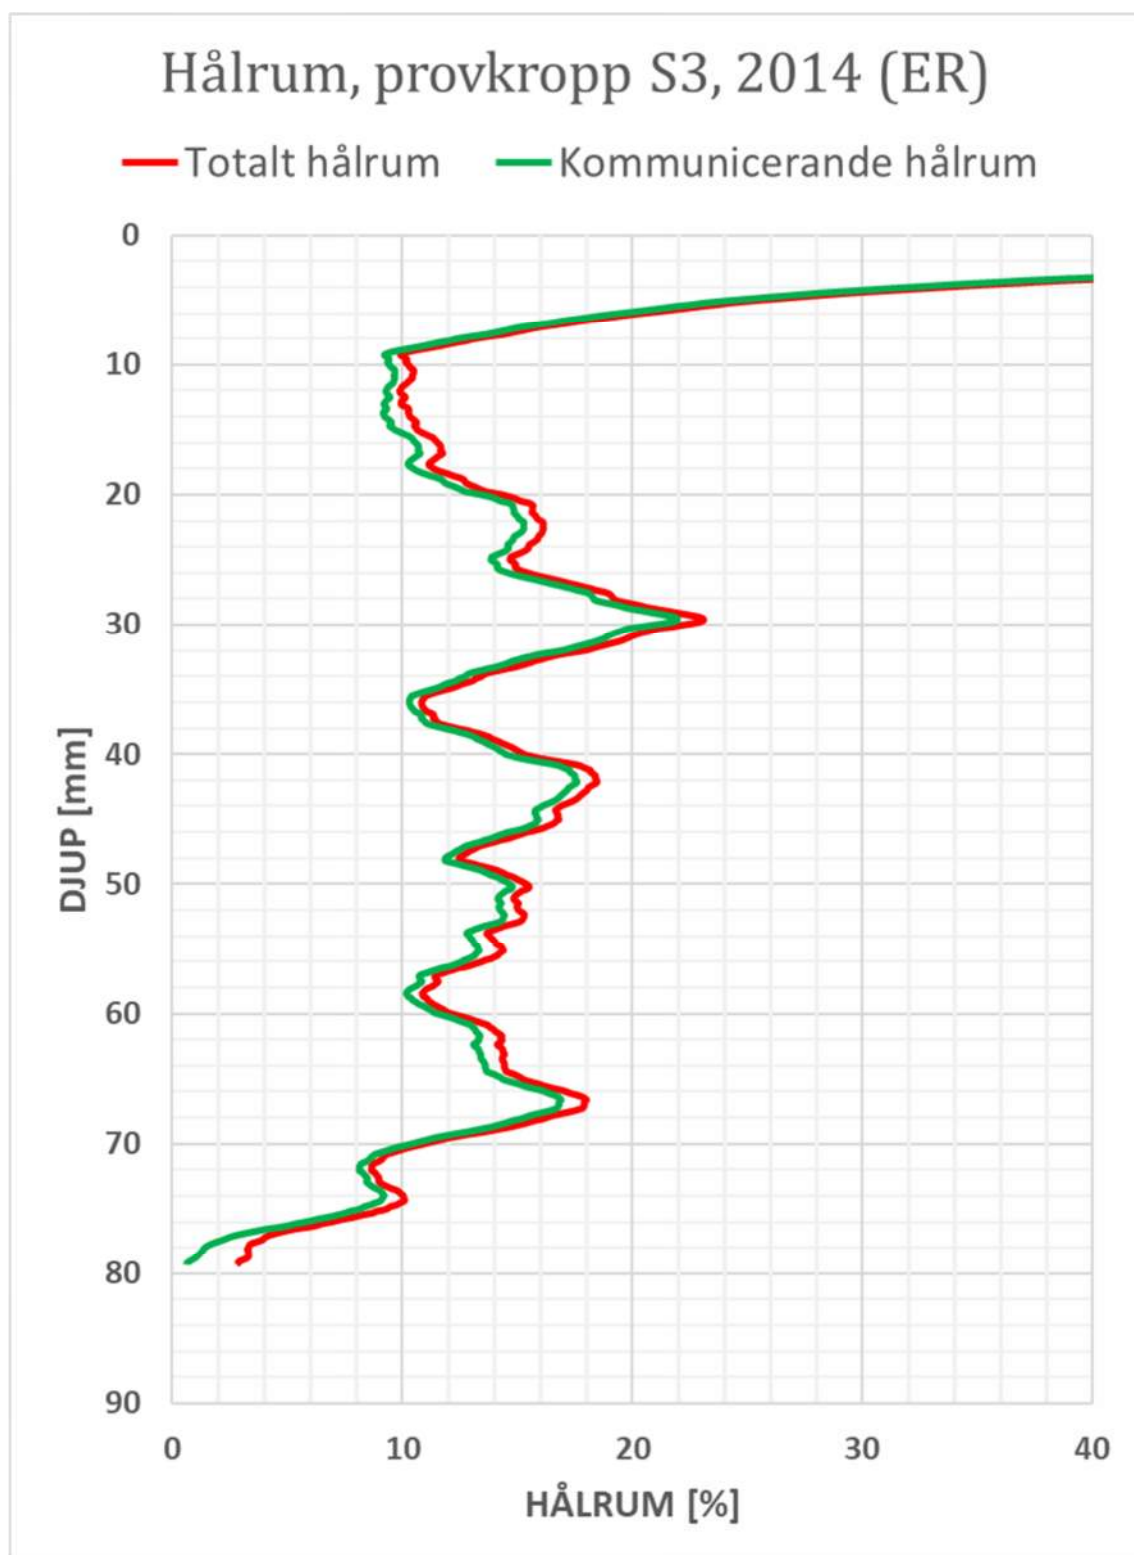
B9. Totalt samt kommuniserande, hålrum provkropp S3.

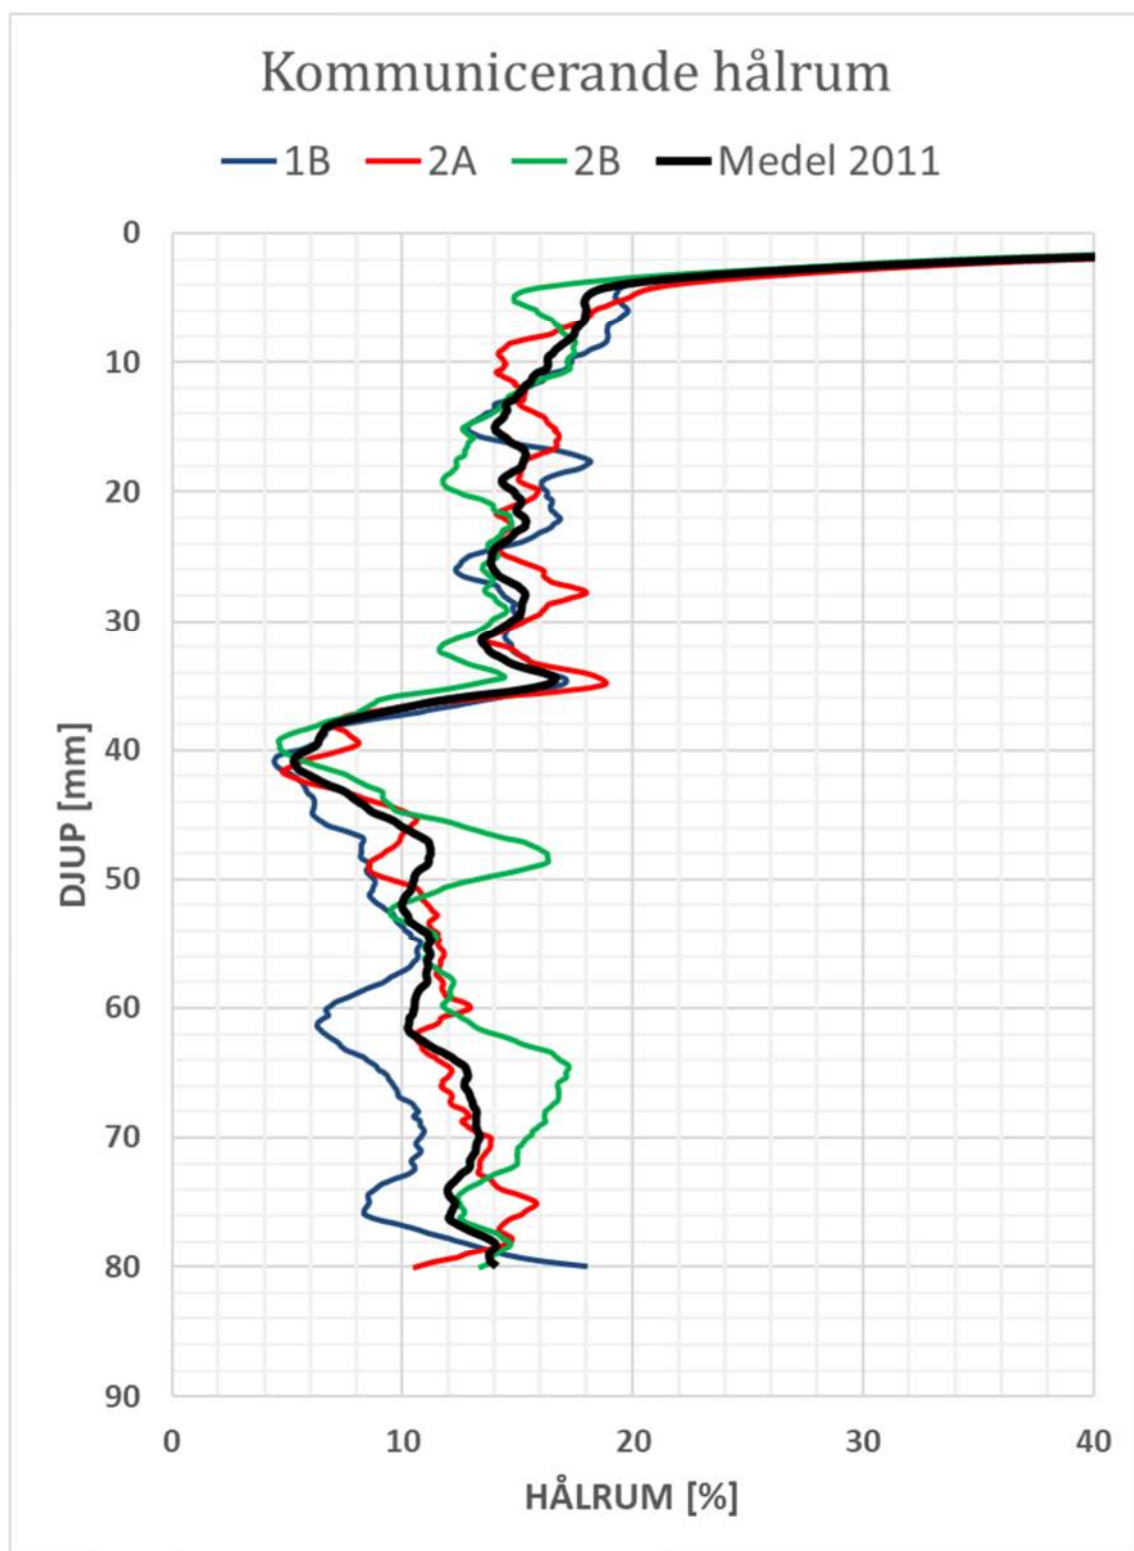
B10. Totalt samt kommunicerande medelhålrum, provkropp 1B, 2A, 2B.

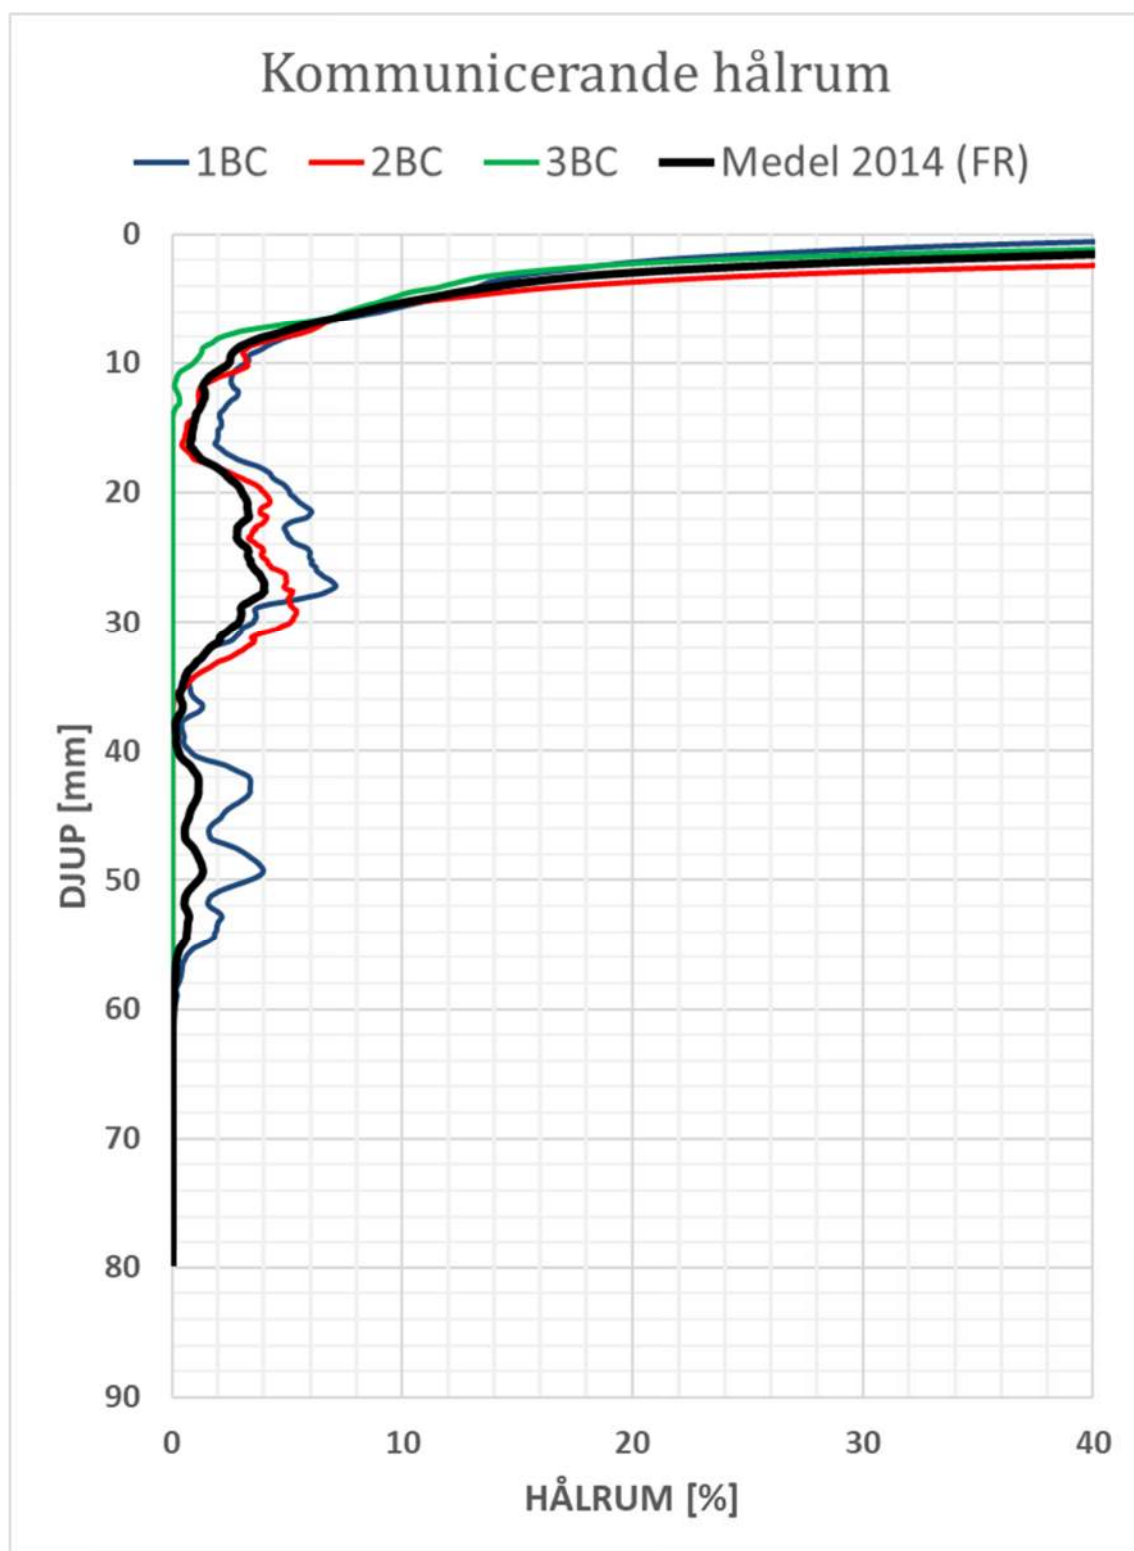
| Provkroppar 2014 (FR) | Medel | Övre lager | Botten lager |
|---|---|---|---|
| Totalt hålrum | 4.36% | 5.94% | 2.72% |
| Kommunicerande hålrum | 1.47% | 2.61% | 0.34% |

B11. Kommunicerande medelhålrum, provkropp 1BC, 2BC, 3BC.
