## Röntgenundersökning av bullerreducerande beläggningar

**Roger Nilsson,  
Skanska Sverige AB**

2020-04-08

# Röntgenundersökning av bullerreducerande beläggningar.

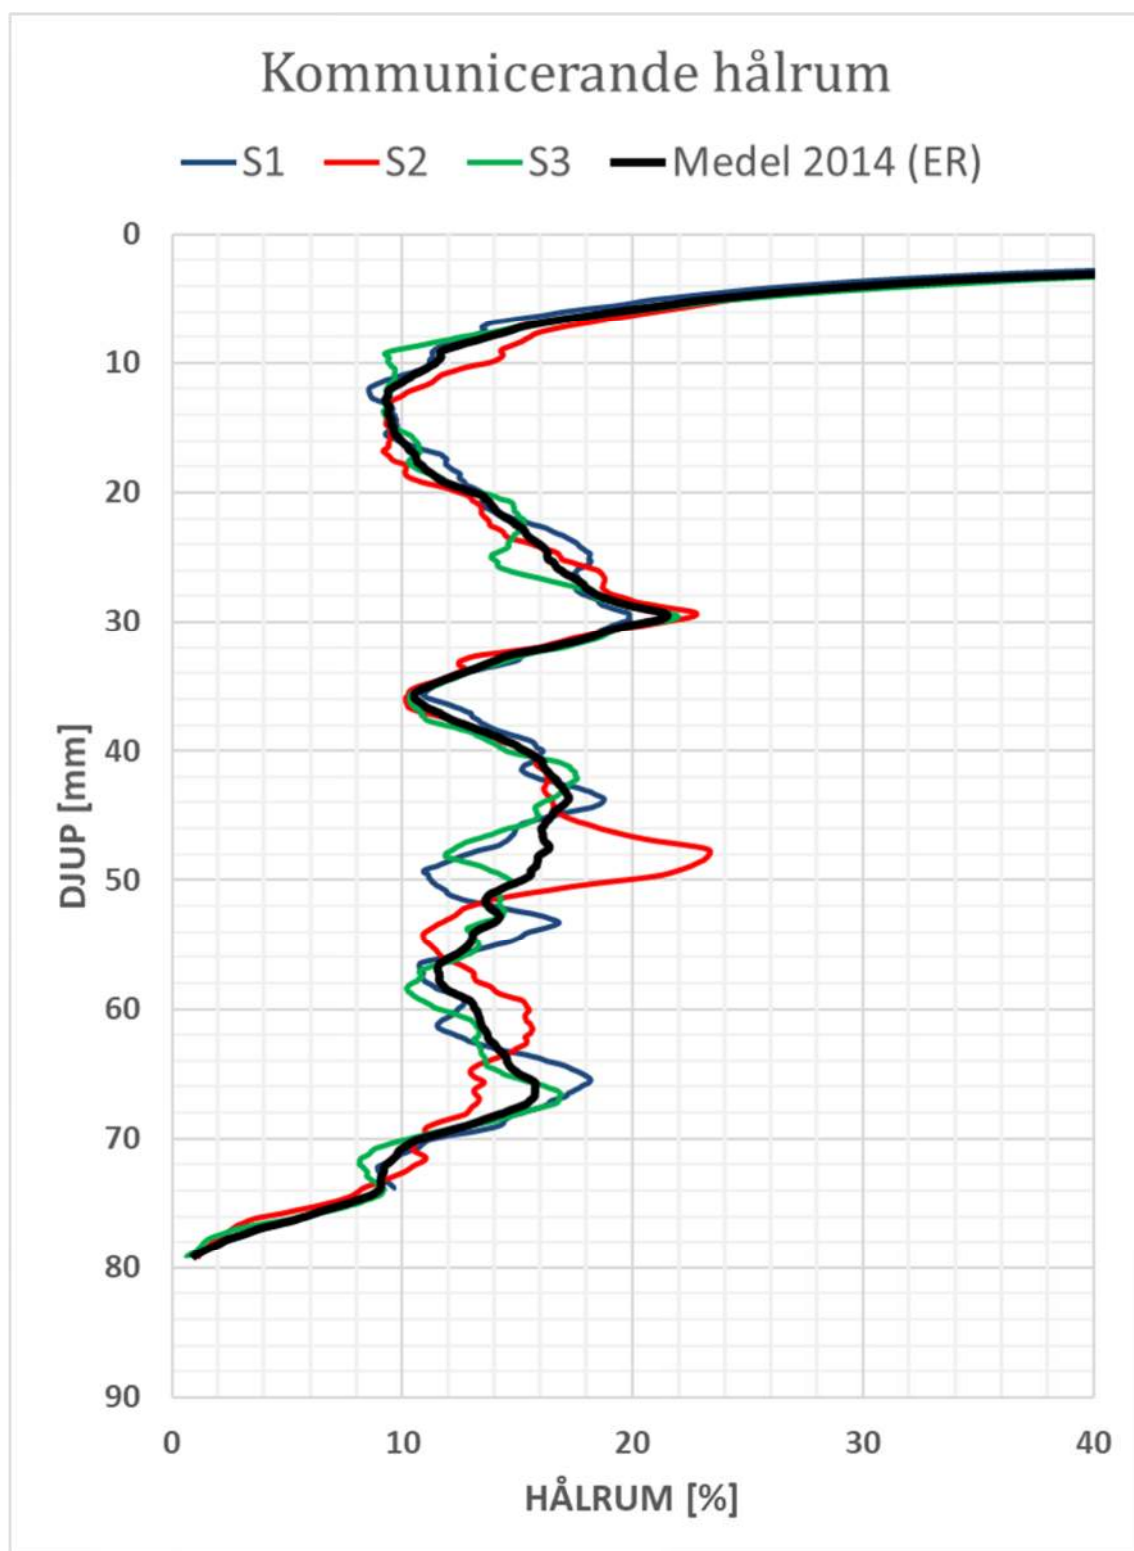
B12. Kommunicerande medelhålrum, provkropp S1, S2, S3.

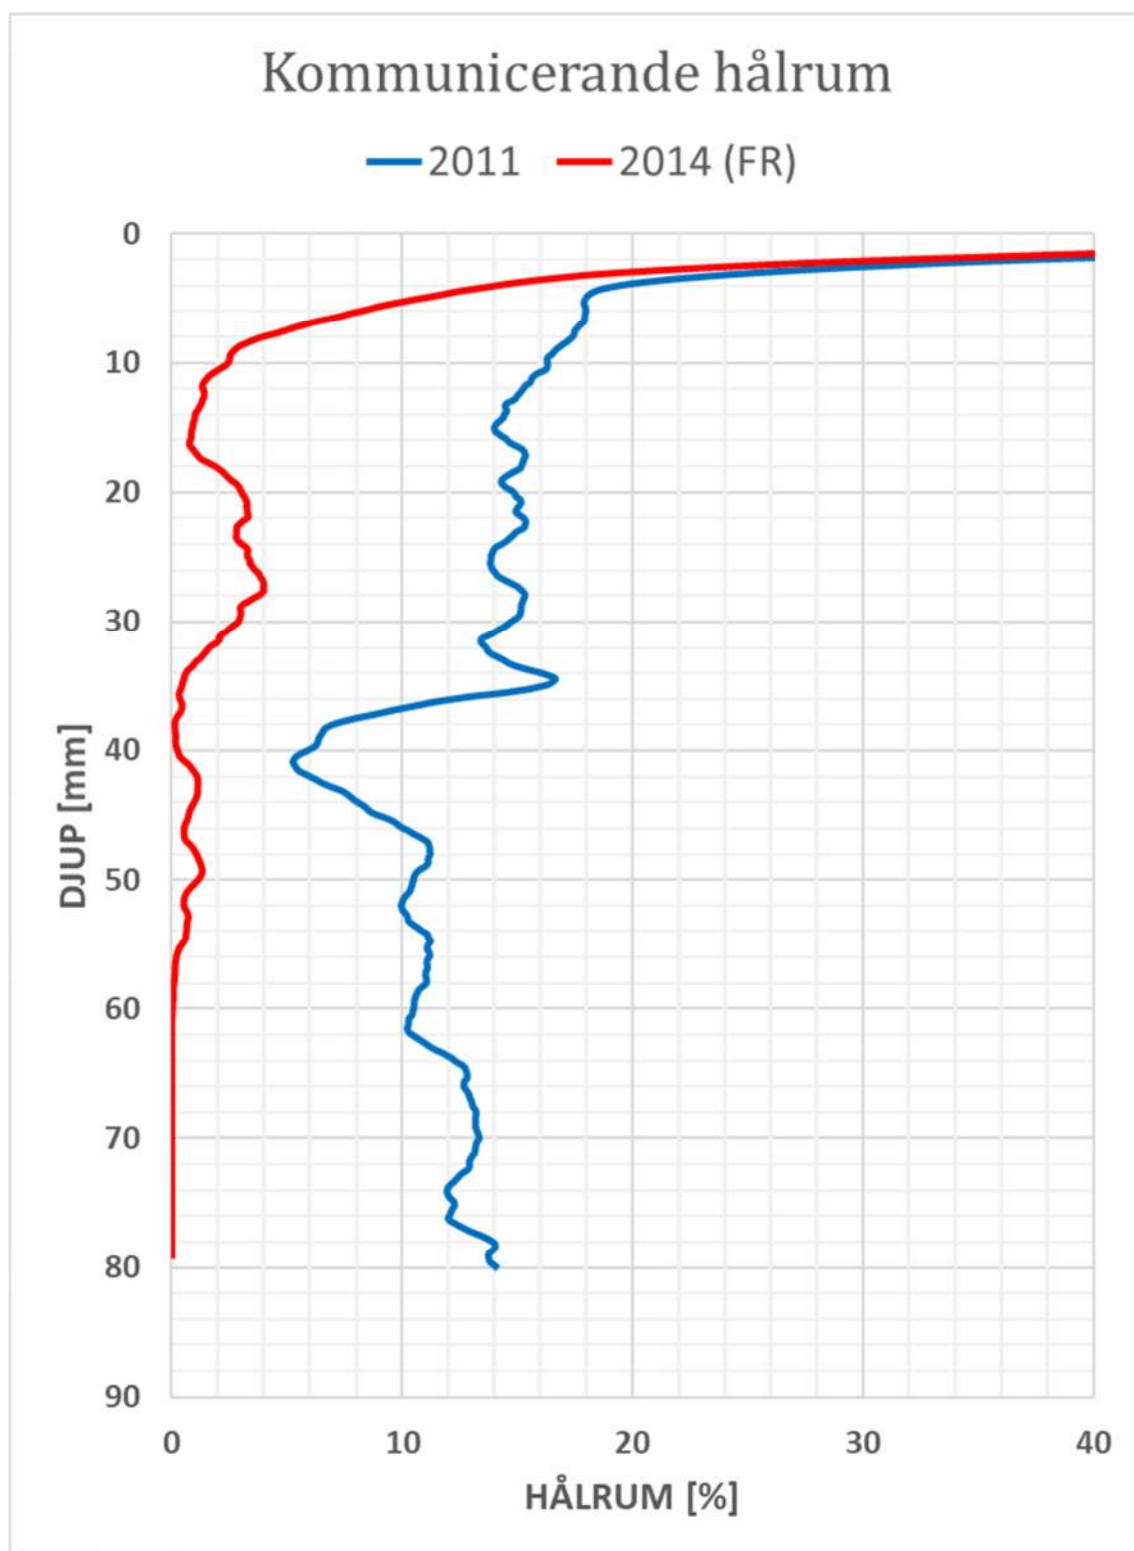
| Kommunicerande hålrum | Medel | Övre lager | Botten lager |
|---|---|---|---|
| 2014 (Före rengöring) | 1.47% | 2.61% | 0.34% |

B13. Kommunicerande medelhålrums 2011 samt 2014 (före rengöring).

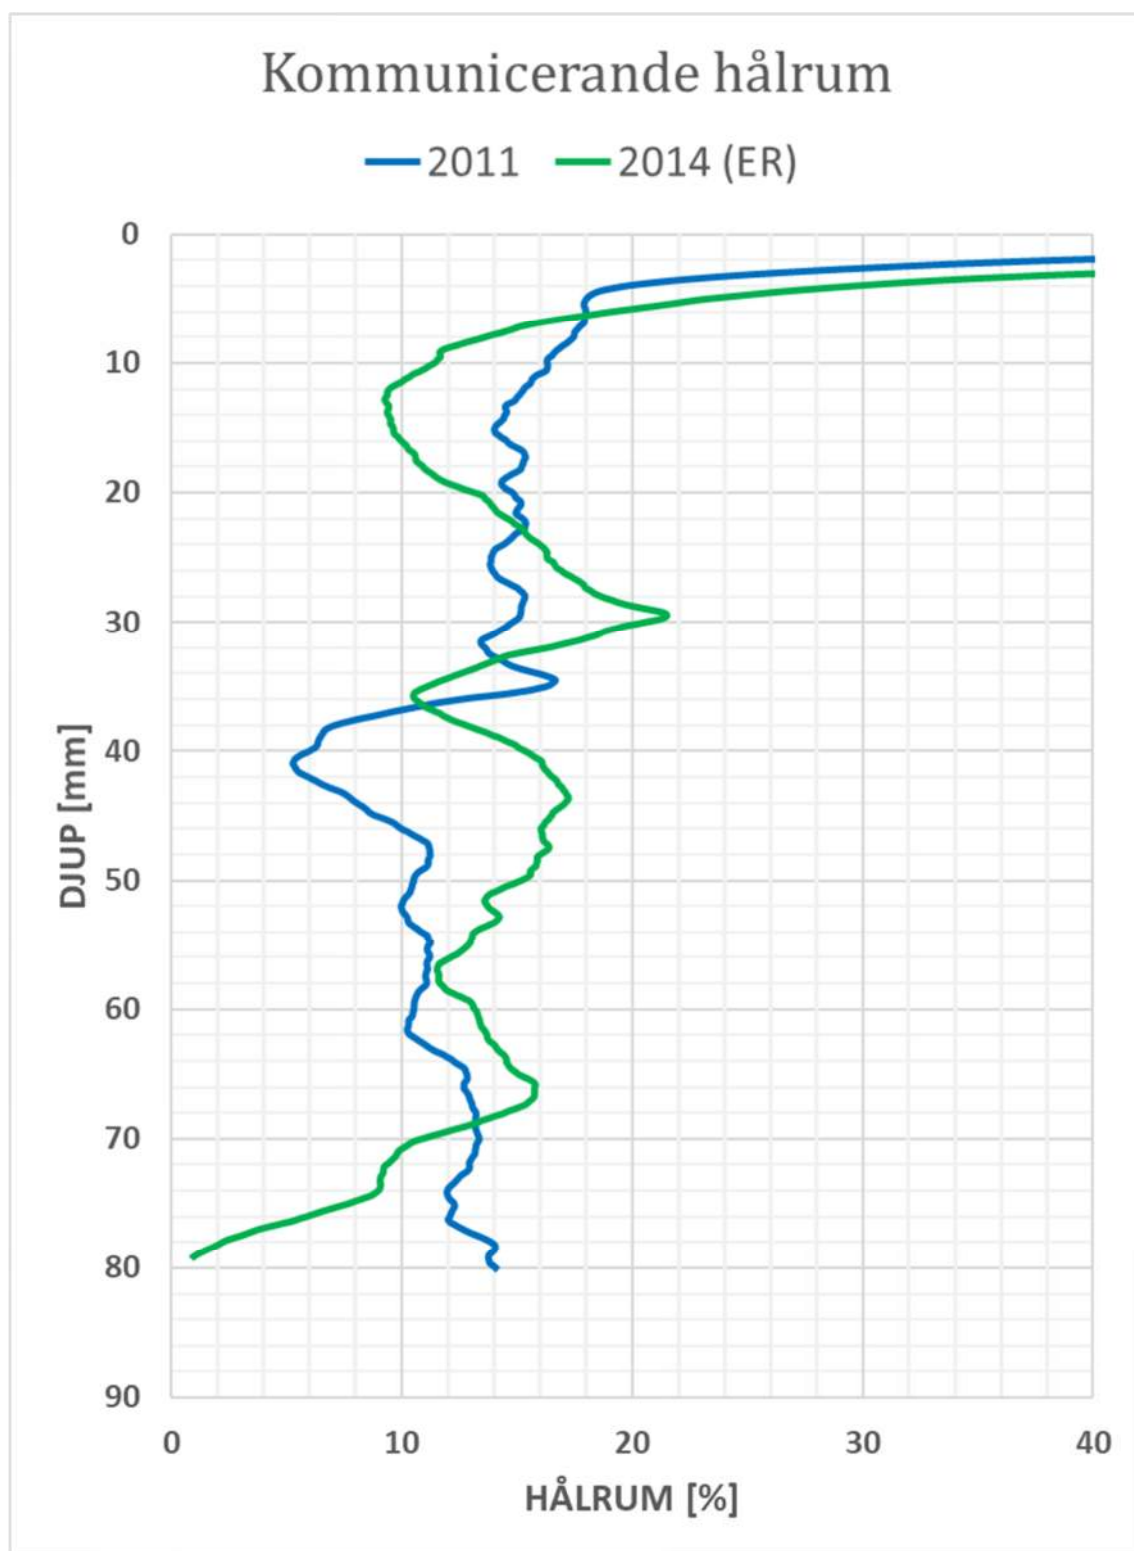
B14. Kommunicerande medelhålrums 2011 samt 2014 (efter rengöring).
