## Tillståndsbedömning av byggnader med hjälp av förstörande provning av byggnads-komponenter

2017-01-02

ISRN LUTVDG/TVIT--17/72XX—SE(XX)

Installationsteknik  
Institutionen för bygg- och miljöteknologi  
Lunds tekniska högskola  
Lunds universitet  
Box 118  
221 00 LUND

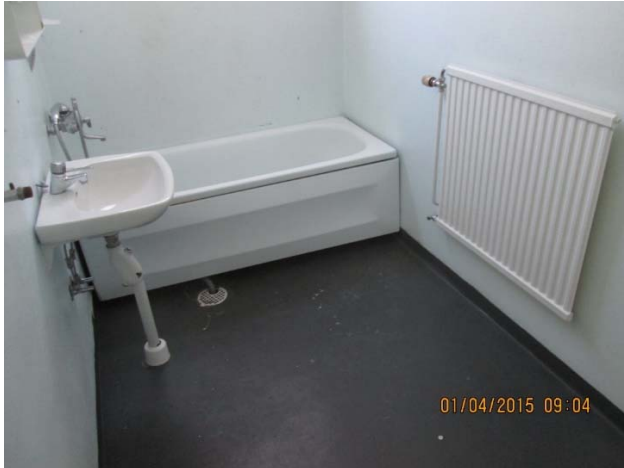
*Bild 2 Original våtrumsbeklädnad*

Det var ett stort antal lägenheter som inte var renoverade och hade originalbeklädnaden kvar. Bild 2 ovan visar våtrum med original våtrumsbeklädnad. Original beklädnad var en målad väv på en underliggande ribbad plastmatta på väggen och med en plastmatta med väv på undersidan på golvet (se bild 3 och 4).

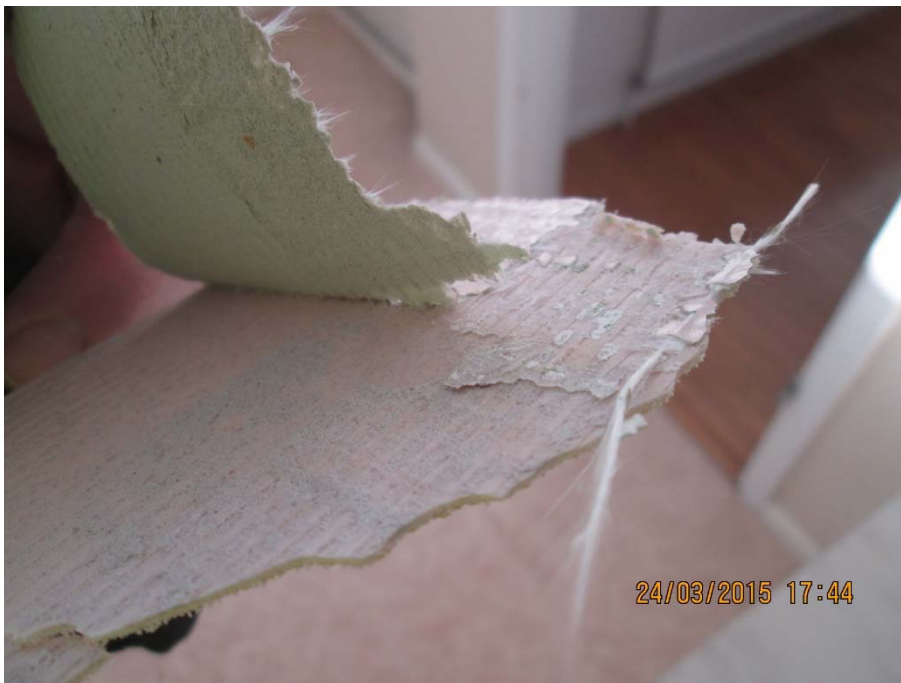
*Bild 3 Målad väv på ribbad plastmatta*

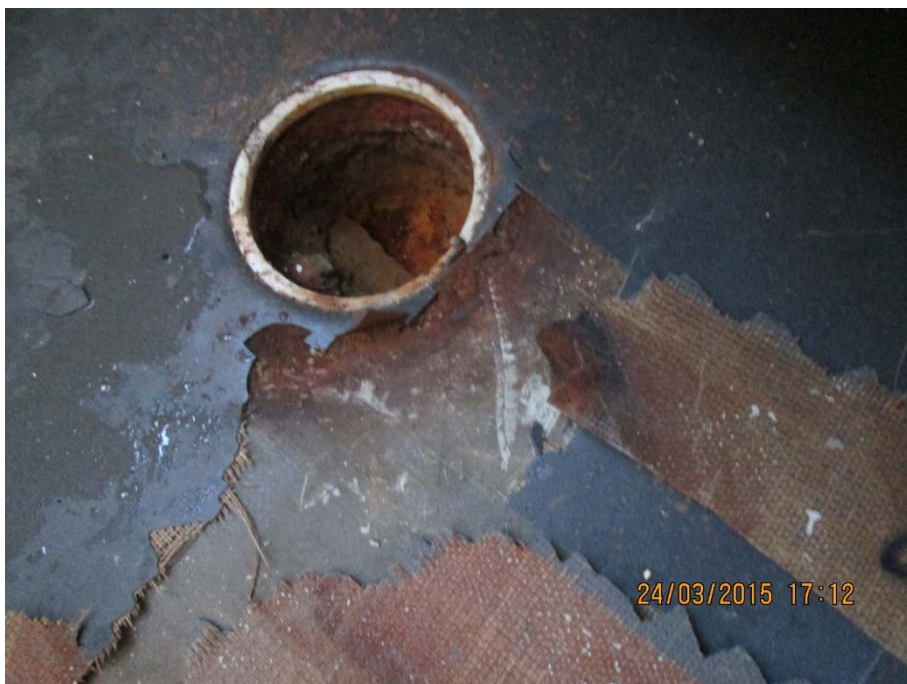
*Bild 4 Original plastmatta med stomme av väv.*

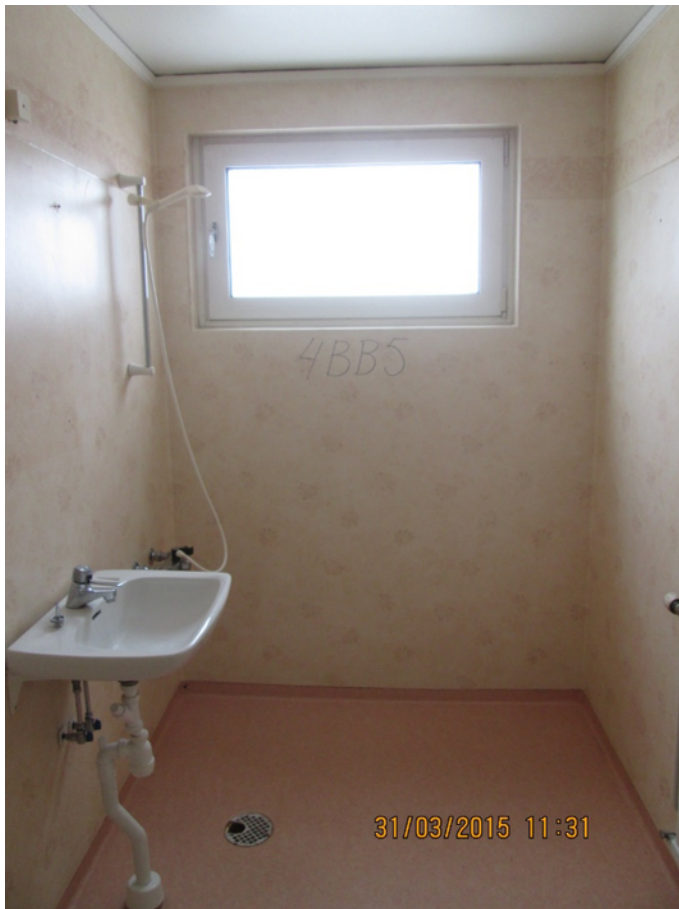
I undersökningen ingick två våtrum med ny vägg- och golvmatta (se bild 11). Mätningarna i hus 4C-D genomfördes 24 mars 2015. Indikeringen av fukt redovisas både före och efter demontering av ytskikt då det visat sig att ytskiktet har en viss dämpande effekt på mätresultatet. Resultaten i tabell 12 visar att det är mycket till normalt torrt vid infästningarna till badrumsdetaljerna. Väggens mätvärde visade 29-57, se tabell 13, vilket är mycket torrt till normalt torrt enligt tabell 4. Mätningarna på golv visade att värdena låg mellan 44-53, se tabell 14, vilket också är mycket torrt till normalt torrt.

Bild 11 Våtrum med ny vägg- och golvmatta

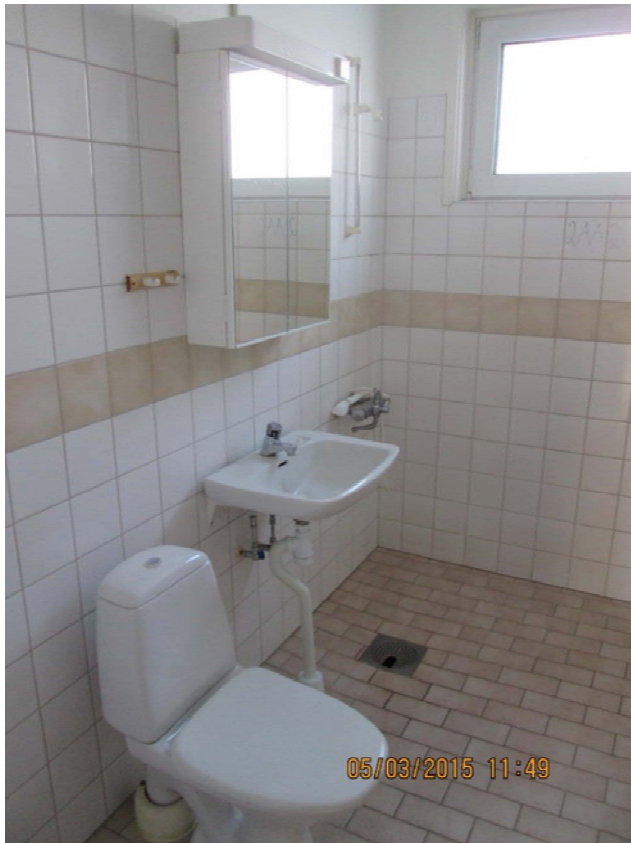
Våtrummen med keramiska ytskikt renoverades 2007-2008. De gamla tätskikten ersattes med kakel på väggarna och klinker på golvet (se bild 13). Badrumsrenoveringarna avbröts 2008 när geotekniska mätningar visade att det var för stora marksättningar och bostadsområdet därför skulle rivas. Tabeller 15-17 redovisar uppmätta värden. Väggens mätningar visade värden av 37-63 vilket är mycket till normalt torr. Tabell 16 visar att det var mycket till normalt torrt i mätpunkterna BBU, BBÖ BB1 (se tabell 3 för förklaring av förkortningar). VR var uppmätt i lättbetongväggen där frånluftsventilen/fläkten var monterad. Resultaten visar att det var normaltorr vid fläkten/ventilen i de flesta våtrummen. Vid frånluftsventilen var det halvtorr i tre lägenheter och fuktigt i lägenhet 2AA2. Golvets mätvärde låg mellan 40-61 vilket är mycket torrt till normalt torr. Dock var det en lägenhet (4DD1) som hade ett värde av 76 vid golvbrunnen vilket är halvtorr enligt tabell 4. Resultaten i tabell 17 visar att det var mycket till normalt torrt i betonggolven. Indikationsvärdena låg mellan 46-68.

Bild 13 Badrum med keramiska ytskikt

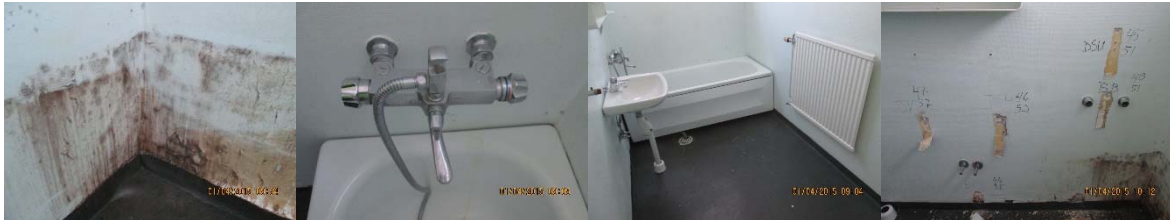
Bild 54-57 Lägenhet 4AA1

Bilderna visar påväxt bakom badkar, infästning badkarsblandare, utformning och mätplatser.

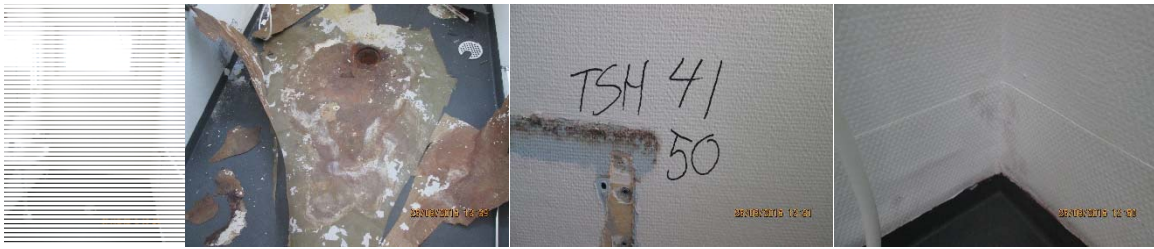
Bild 66-69 Lägenhet 4CC5

Bilderna visar våtrumets utformning, läckage runt golvbrunn, mätplats och lagning av väv vid golvmatta.

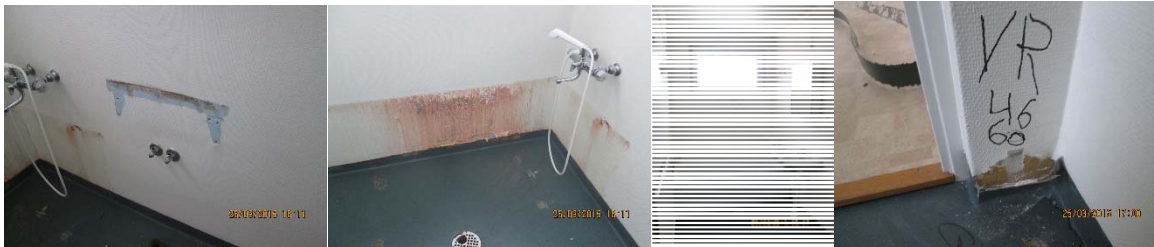
Bild 70-73 Lägenhet 4CC6

Bilderna visar mikrobiell påväxt bakom tvättställ, mikrobiell påväxt bakom badkar, badrummets utformning och lagning av väggs väv i golv-väggvinkeln.

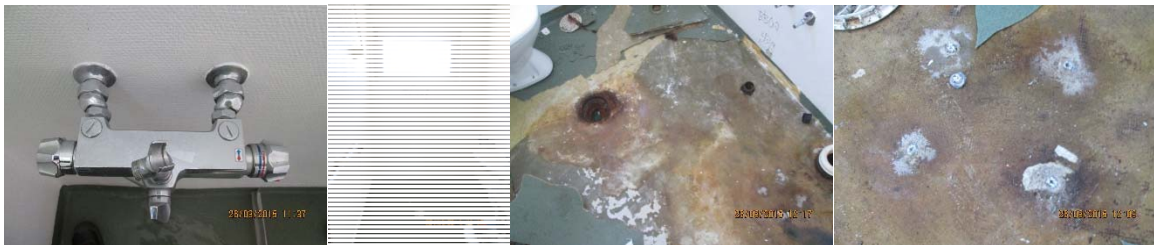
Bild 74-77 Lägenhet 4DD1

Bilderna visar badkarsblandare, Mikrobiell påväxt bakom badkar, våtrumets utformning samt mätplatser.

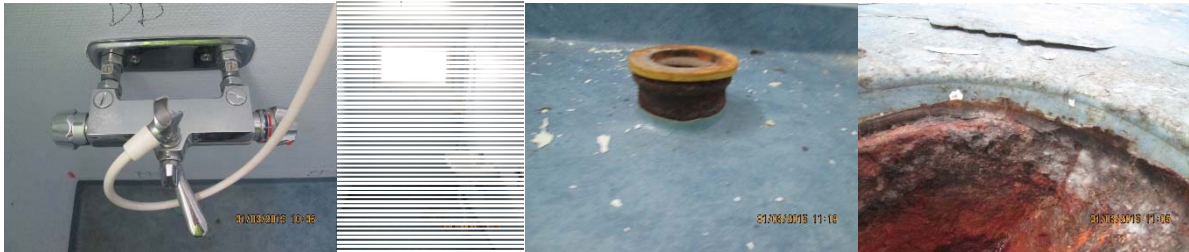
Bild 82-85 Lägenhet 4BB6

Bilderna visar infästning badkarsblandare, utformning av våtrum, uppvikt matta på tvättställsavlopp och nervik matta i golvbrunn efter att klämring avlägsnats.

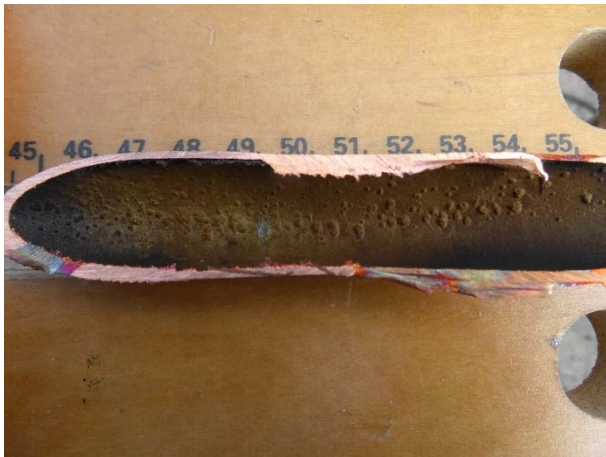
belagts med en rostbeläggning senare (se bild 107). I ett matarrör i källaren hade delar av ytan korroderat (se bild 108). Vid ett antal prov hade fåtal angrepp av gropfrätning uppstått vid lödningen av detaljerna (se bild 109 och 110). Vid analyserna visade mätning av godstjockleken att alla var lite tjockare i godset än vad som framgår av fabrikörens märkning.

*Bild 107 Belagd gropfrätning*

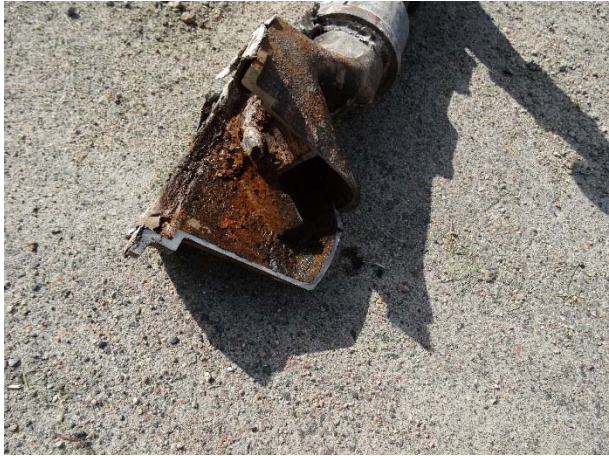
Det fanns två olika modeller av brunnar i de kontrollerade våtrummen. Dessa var märkta PAT 181909 och PURUS S50 A-M. Purusbrunnen är troligtvis utbytesbrunnar monterade vid våtrumsreoveringen 2007-08. Brunnarna märkta PAT 181909 är patenterade 1962 och är troligtvis originalbrunnar från byggnadsåret. Alla fyra demonterade och undersökta brunnar hade korroderat vilket påverkat deras godstjocklek. Alla brunnsflänsar hade korroderat vilket lett till att tätskikten mer eller mindre släppt från underlaget då limningen gått upp. I tabell 19 presenteras korrosionsmätningar för respektive golvbrunn. Brunnarna snittskars och mättes på tre platser enligt bild 111-113.

Bild 111 Snittskuren golvbrunn

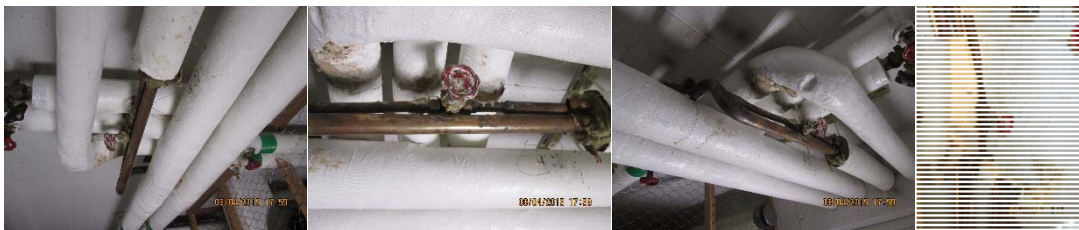
*Bild 139-142 VVC-cirkulation 2A-B*

VVC-slingan visade däremot tecken på hastighetskorrosion och materialförtunning på en del ställen. Delar av VVC-systemet har bitvis bytts ut under årens lopp på grund av dessa problem. Ett rör bröts till och med av vid demontering av en provbit i anslutning till en cirkulationspump (se bild 106). Här var godstjockleken så tunn att röret inte kunde hålla upp pumpen då röret skars av på andra sidan utan det bröts av utav pumpens vikt. Av provbitarna upptäcktes 8 fall av gropfrätning av ringa karaktär som inte påverkat rörens godstjocklek nämnvärt. I ett fall med gropfrätning hade denna

Bilderna nedan visar avstängningsventil på slutslingan samt avstängningsventil vid inkommande kulvert.

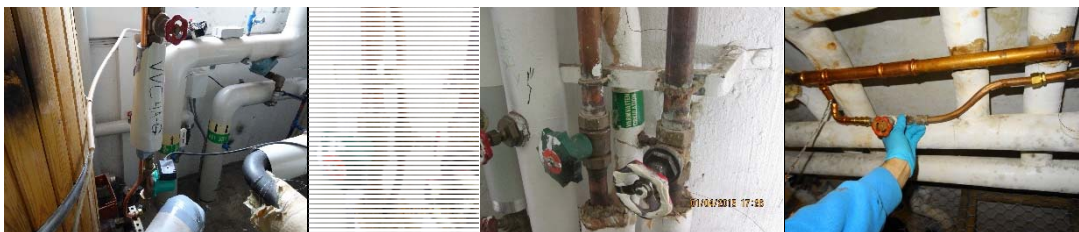
*Bild 143-146 VVC-slinga 4A-B*

Bilderna nedan visar starten av VVC-slingan med pump, avstängningsventil vid inkommande kulvert samt avstängningsventil på slutslingan.

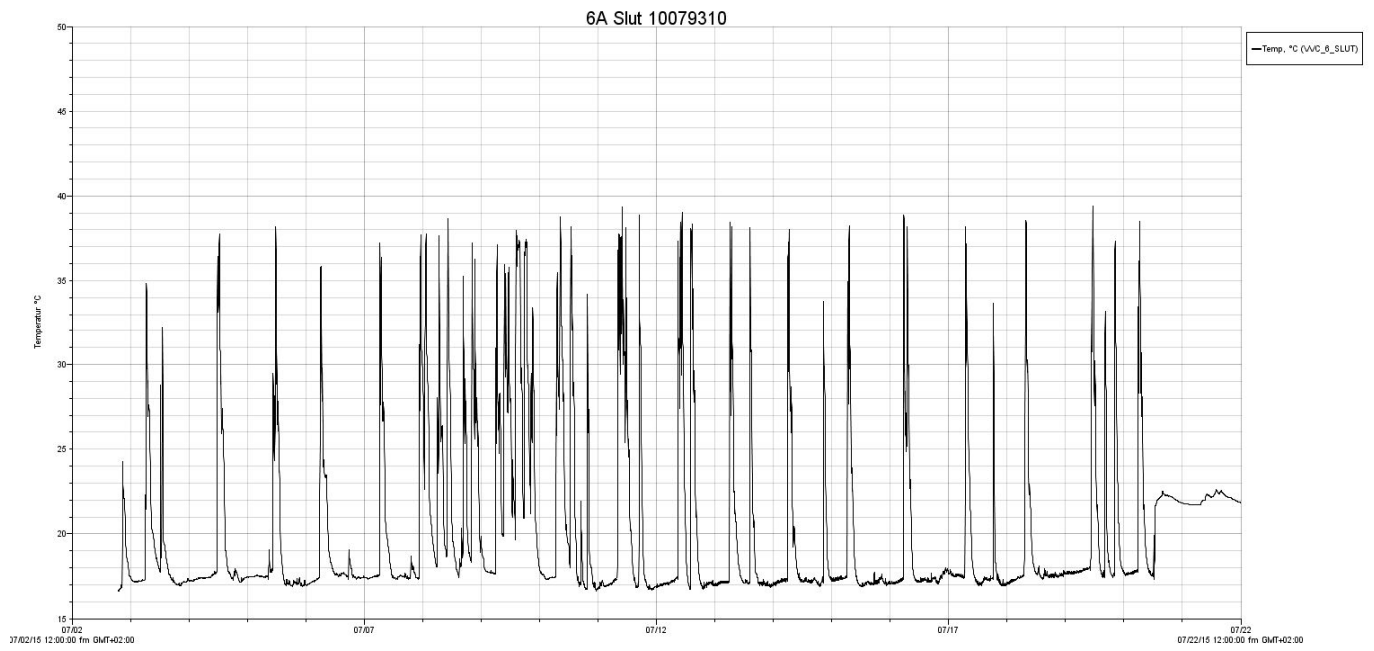
Figur 3 Temperatur i VVC-slinga i källaren i 6A under Mätperiod 1

Resultatet av temperaturmätningen under Mätperiod 1 visade att cirkulationen av varmvattnet inte fungerat tillfredställande i systemet då temperaturen varierat under dygnet mellan cirka 16 till 45°C. Det var endast i undercentralen på gård 6 under senare hälften av mätperioden, från den 11 till den 21 juli, som mätresultaten visar på att det fanns cirkulation av varmvattnet då det kontinuerligt haft en temperatur runt 45°C.

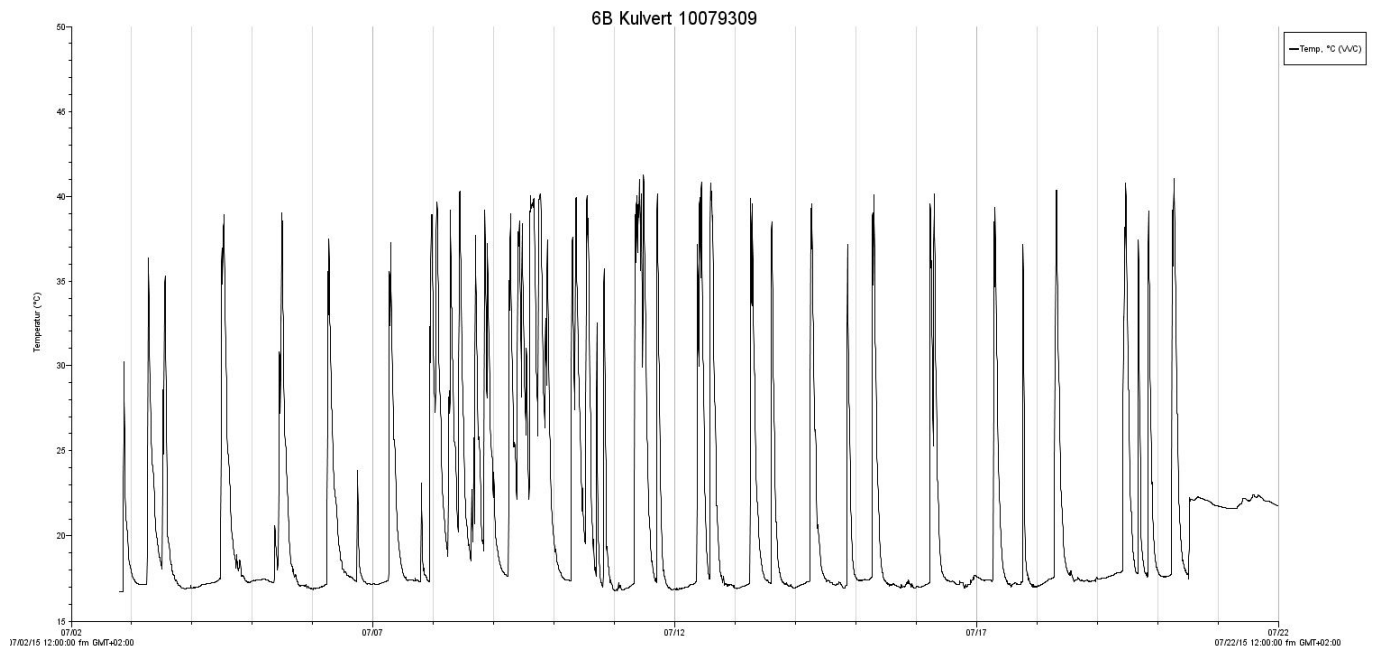
Figur 4 Temperatur i VVC-slinga i källaren i 6B under Mätperiod 1

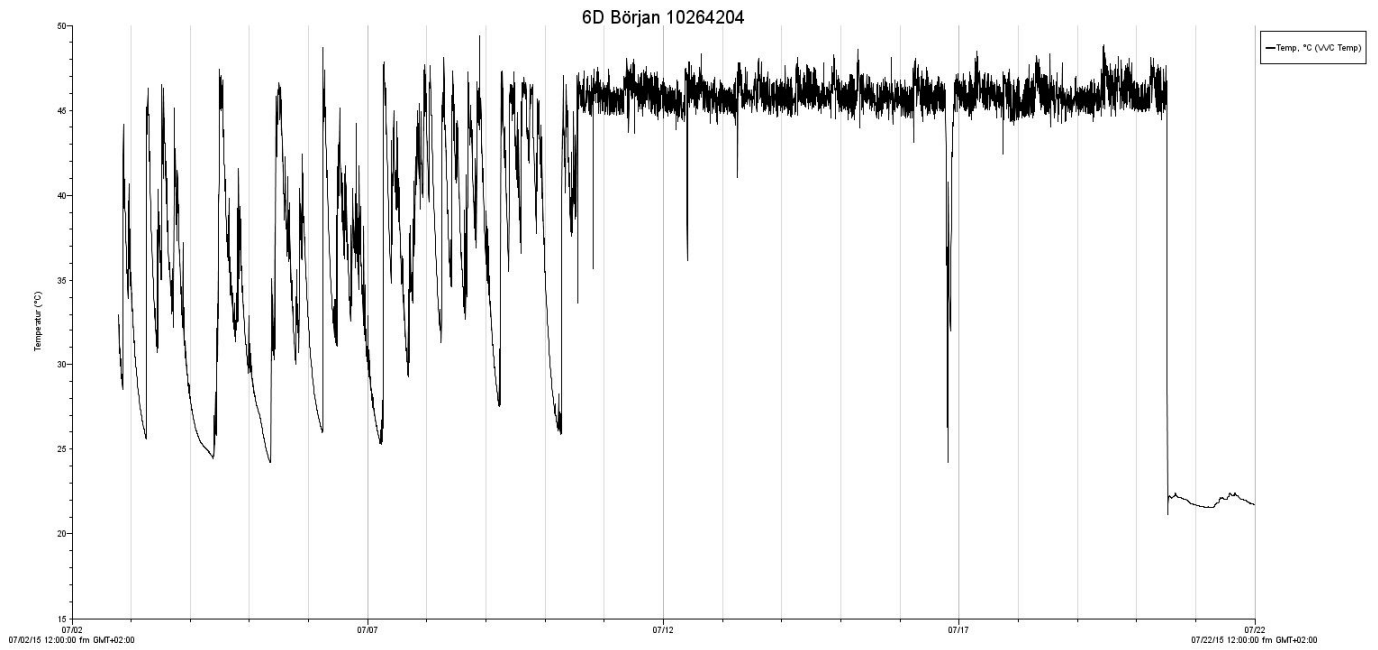
Figur 5 Temperatur i VVC-slinga i undercentralen på gård 6 under Mätperiod 1

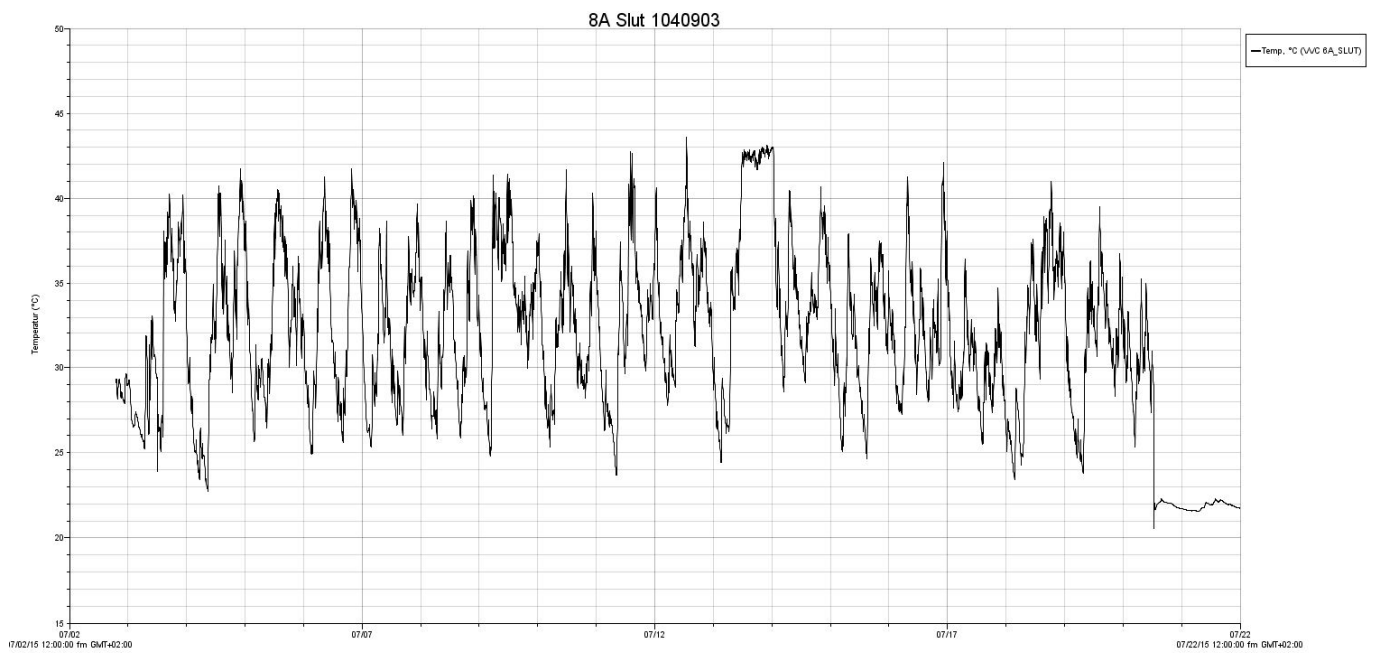
Figur 6 Temperatur i VVC-slinga i mätpunkt 8A.

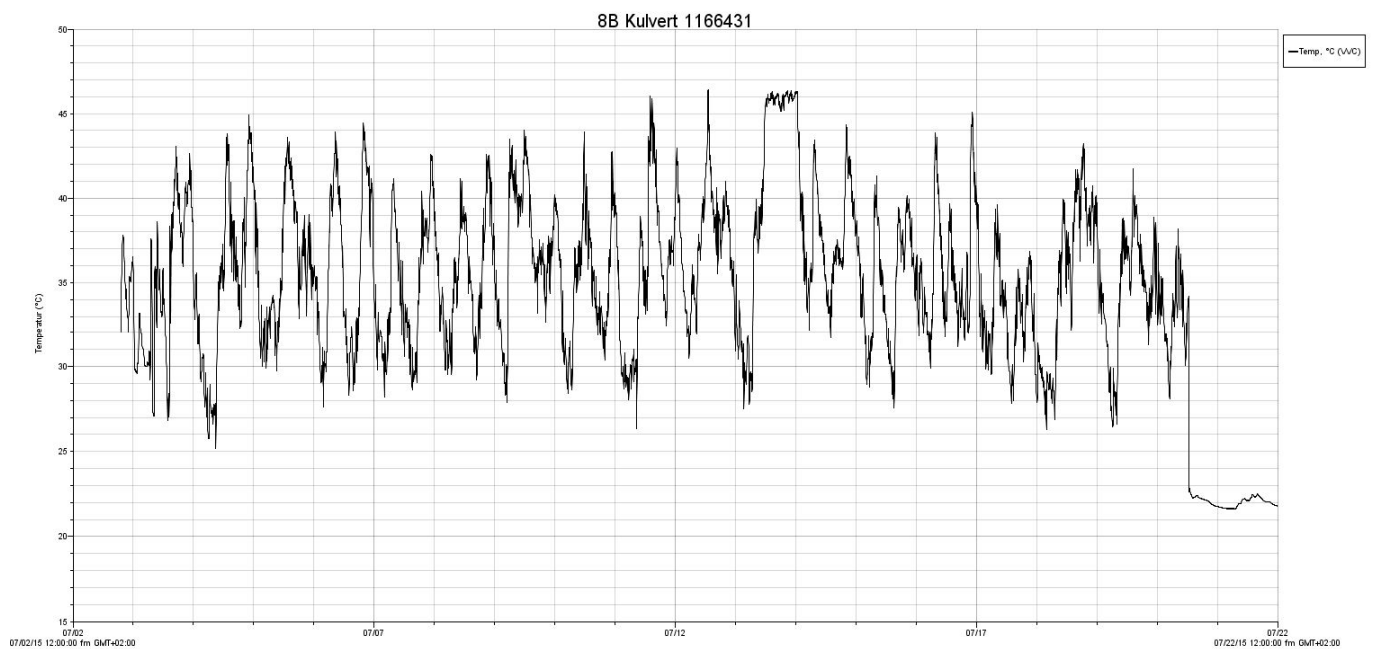
Figur 7 Temperatur i VVC-slinga i mätpunkt 8B

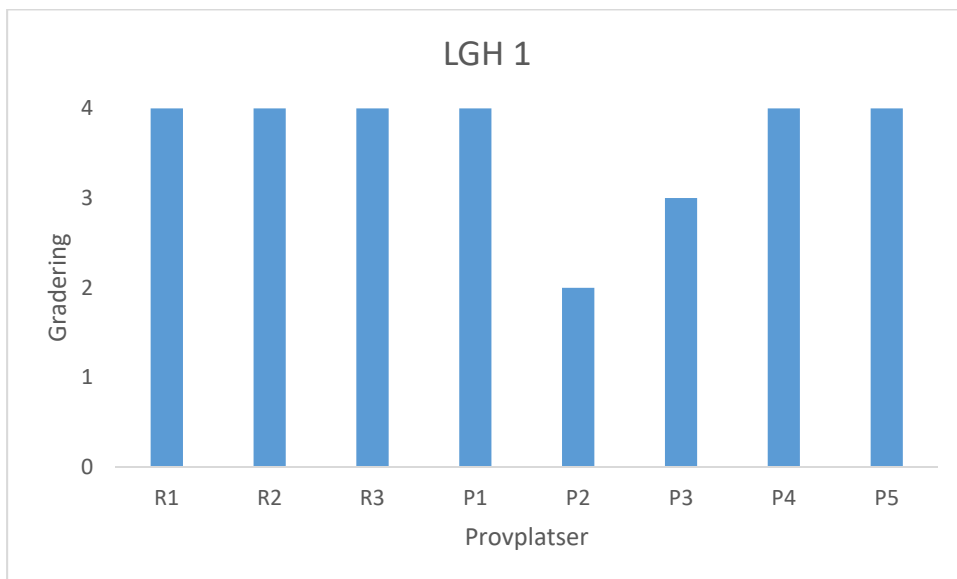
Diagram 1 Mögelprover från lägenhet 1

I diagram 1 till 9 visas resultaten från analysen. I diagram 1 framgår att det finns väletablerad mögeltillväxt på flertalet av proverna. Alla prover från râsponten är graderade 4. Även syll och hammarband har gradering 4 medan P2 har grad 2 och P3 har grad 3. I diagram 2 har båda proverna

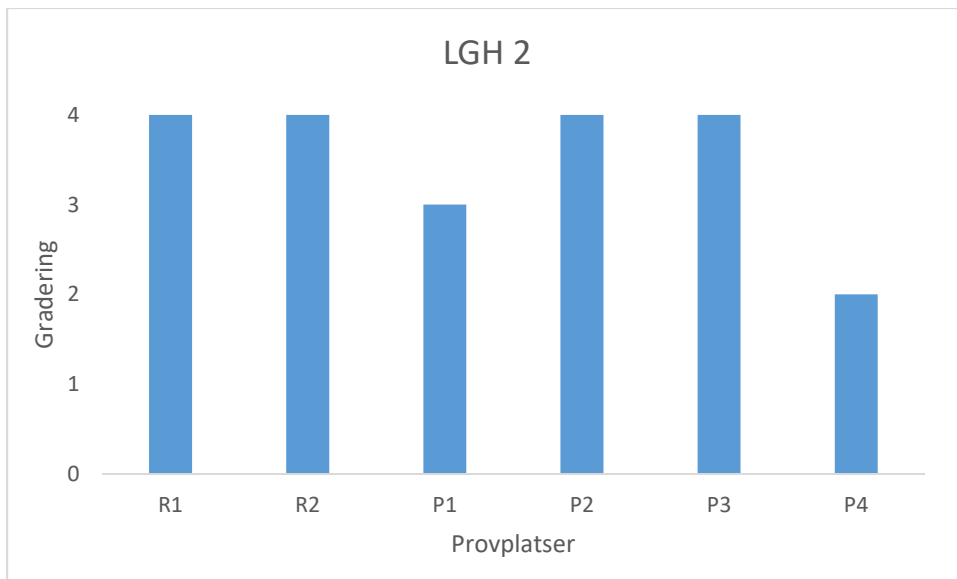
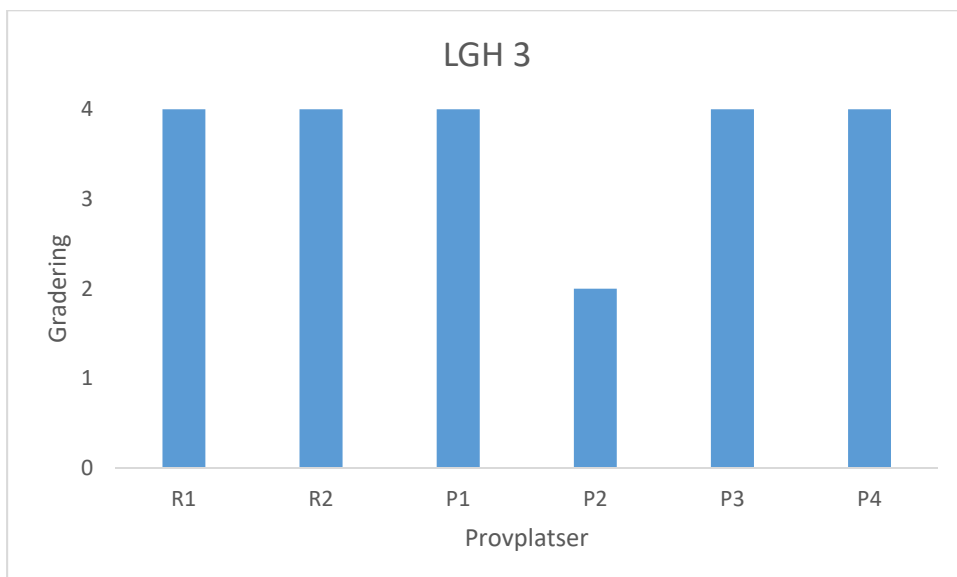
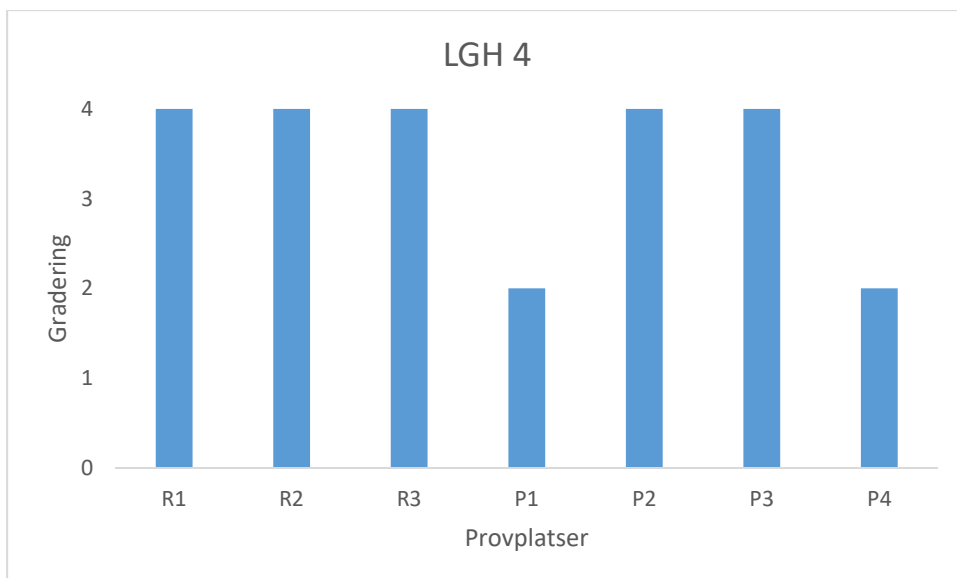
från råsponten grad 4 och så även de två mittersta spikläkten. Proven från råsponten i diagram 3 hade båda grad 4 vilket även de två översta spikläkten hade. Alla provbitarna från råsponten i diagram 4 hade mycket tillväxt över hela ytorna. Hammarbandet samt nedersta spikläktet hade gles men etablerad påväxt. Provbitarna från de två mittersta spikläkten hade mycket tillväxt över hela ytorna. Väggen som redovisas i diagram 5 hade mycket tillväxt över hela ytorna på alla råspontsproven samt på proverna från hammarbandet och andra spikläktet uppifrån. I väggen som redovisas i diagram 6 hade alla prover från råsponten samt hammarbandet mycket tillväxt över hela ytorna. De två understa spikläkten hade grad 3 vilket är fläckvis med mycket tillväxt över ytan. Översta spikläktet och syllen hade gles men klart etablerad tillväxt. Mittersta och understa spikläktet hade fläckvis men väletablerad påväxt. Diagram 7 visar att alla råspontsprover samt översta och understa spikläktet hade mycket mögelpåväxt över hela provytorna medan näst översta spikläktet och syllen hade gles men klart etablerad påväxt. I väggen som redovisas i diagram 8 hade alla provbitarna från råsponten samt från det översta spikläktet mycket påväxt över hela ytorna medan de två understa spikläkten och syll hade fläckvis med mycket påväxt på provbitarna. I diagram 9 framgår att alla råspontsproven, understa spikläktet samt hammarbandet hade mycket påväxt över hela ytorna. De två översta spikläkten hade gles men klart etablerad påväxt. Syllen hade fläckvis med mycket påväxt.

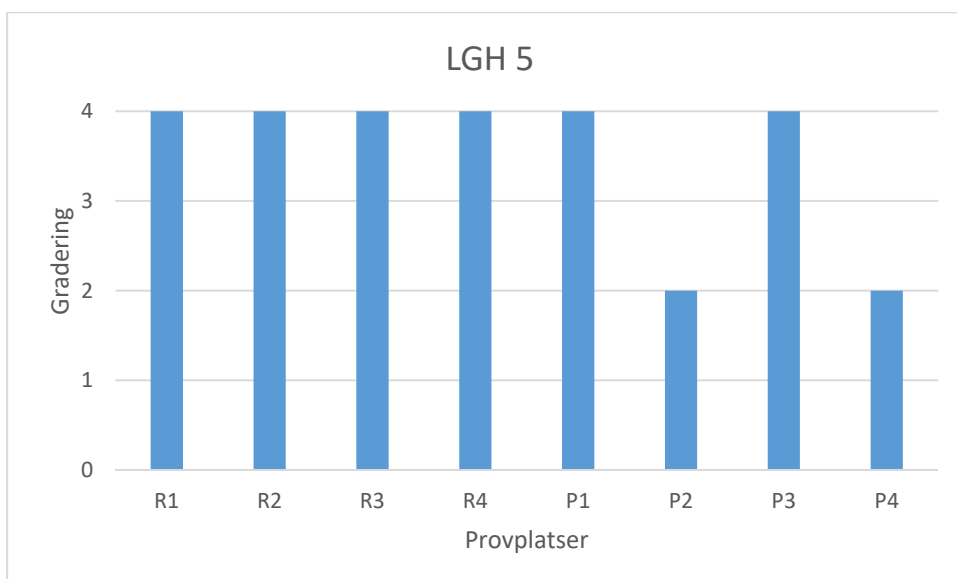
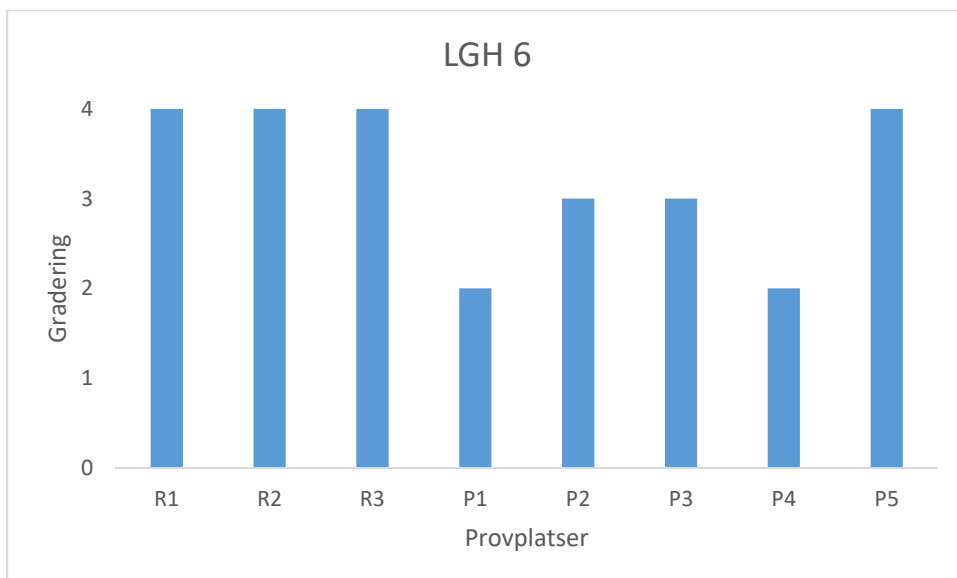
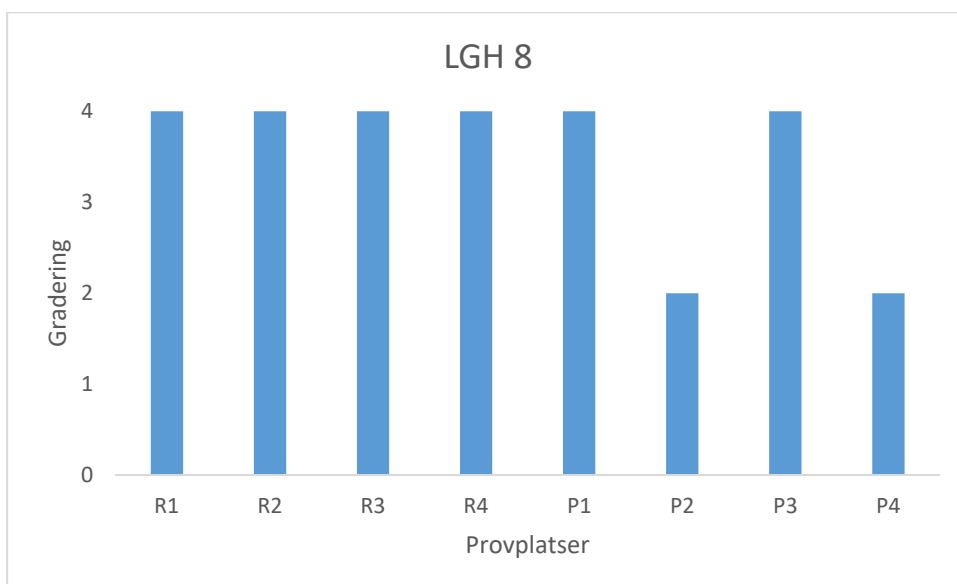
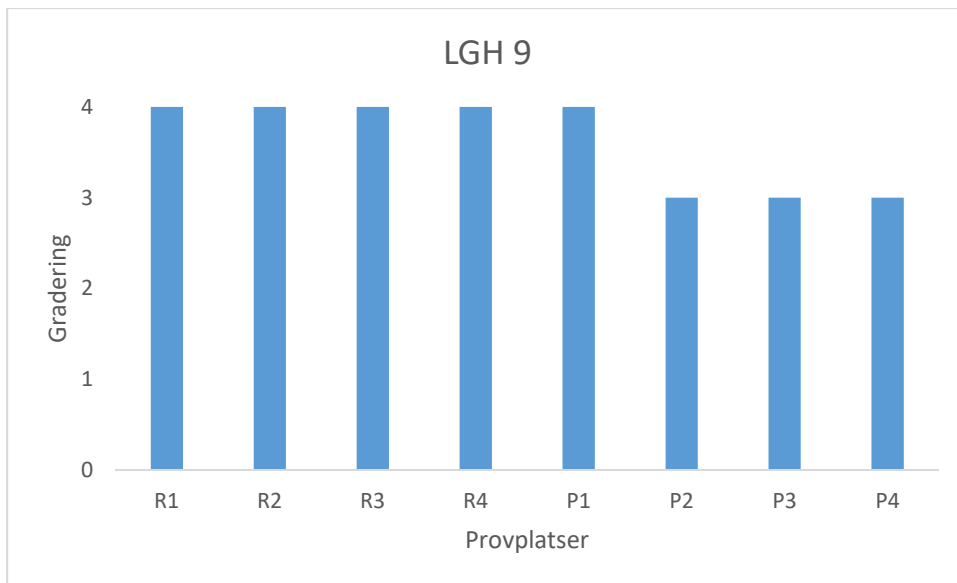
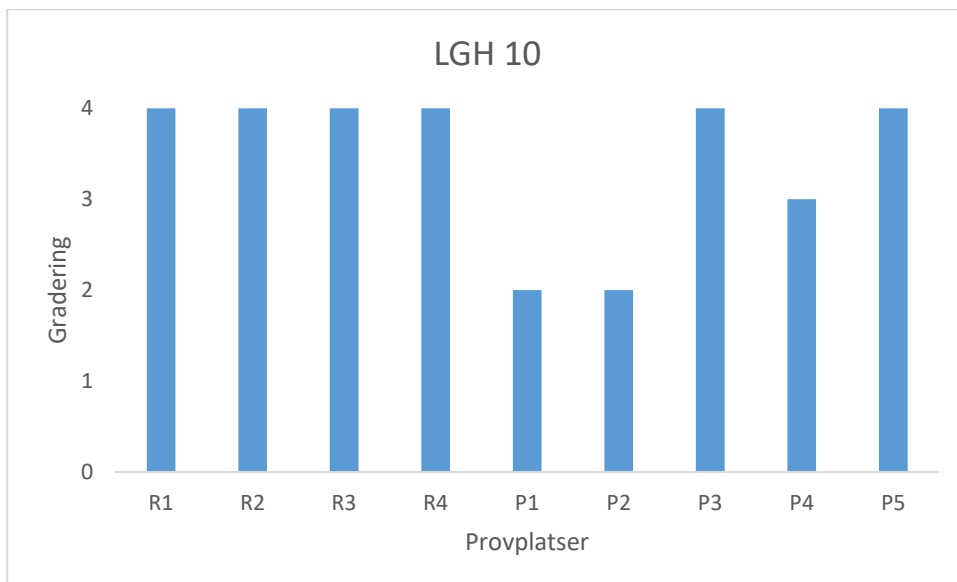
För samtliga badrumsytterväggar visade resultaten att alla proven tagna på råsponten hade mycket påväxt över hela ytorna. Även flertalet av spikläkten hade mycket påväxt över hela eller fläckvis över ytorna. Mikroorganismer konstaterades i 69 % av proverna (9 av 13) som varit utsatta för vatten, medan sådan påväxt saknades i referensproverna. Resultaten visar att mikroorganismer kan etablera en påväxt bakom kakelplattor i badrum när denna specifika konstruktionsdel tillförs fukt i samband med användning av fritt vatten i badrummet. Lukterna var svåra att specificera.

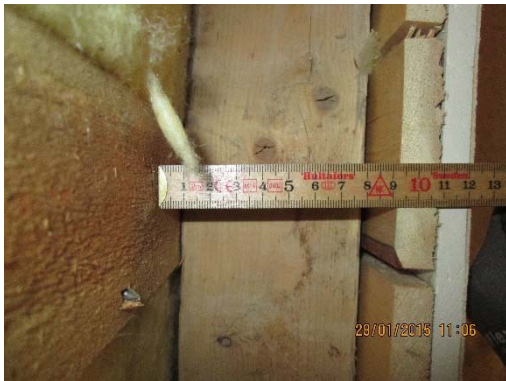
Bild 158 Foto av ytterväggens konstruktion

Demonteringen av ytterväggen visade att den var uppbyggd som en 95 millimeters regelvägg klädd med råspont och gips på insidan (se bild 158 nedan). Utåt sett var 30 millimeter tjocka spikläkt monterade och på den en asfaltsimpregnerad 12 millimeters mjuk skiva. Ytterväggen bedöms vara uppbyggd enligt standard för tiden. I figur 11 ses väggen i genomskärning med mått. I tabell 28 visas resultaten av fuktmätningen. Värdena varierar från 8,7 till 14,9 procent fuktkvot men är alla under 18 procent som är gränsen för inbyggnad. Vid demontering av väggen visade det sig att det fanns både nedsmutsning på grund av otätheter i klimatskalet och mikrobiell påväxt på grund av för hög fukthalt. Bild 159-206 redovisar exempel från respektive badrumsyttervägg.

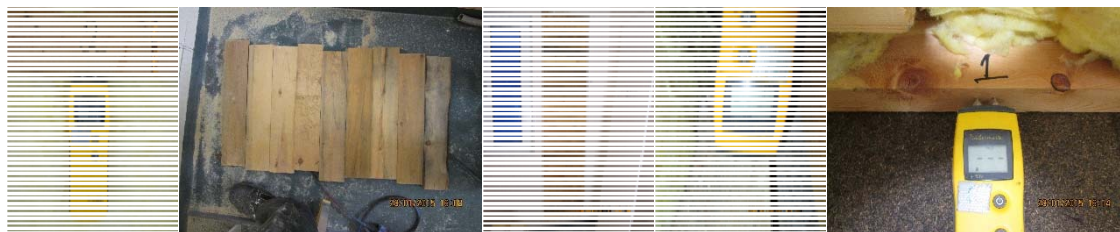
Bild 159-163 Lägenhet 2EE3

Bilderna nedan visar mätplats 2, utskurna råspontsbrädor med mikrobiell påväxt, uppskuret fack i yttervägg, mätplats 4 och mätplats 1.

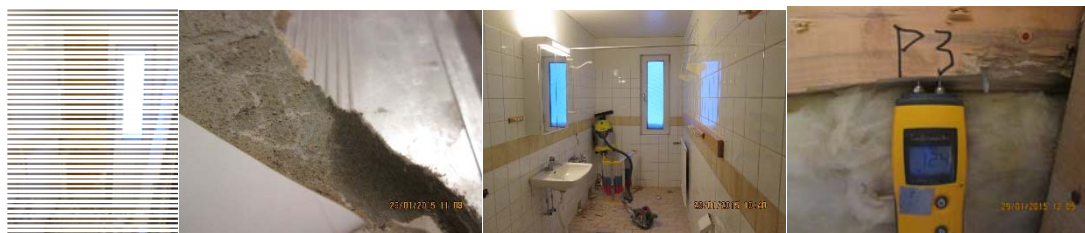
Bild 164-167 Lägenhet 2EE4

Bilderna visar uppskuret fack i yttervägg, rollat gummiskikt, våtrum samt mätplats 3.

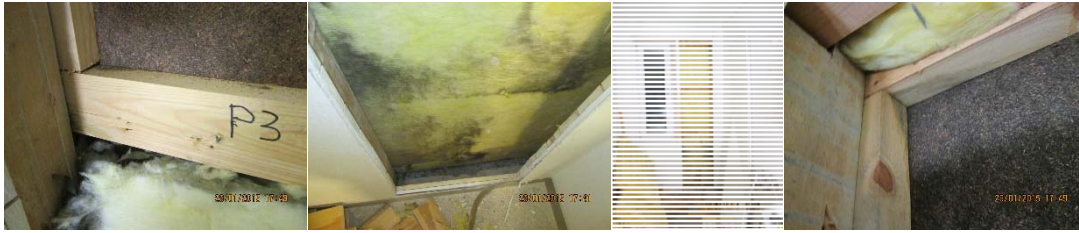
Bild 168-171 Lägenhet 2FF3

Bilderna visar mätställe P3, smutsig isolering på grund av luftläckage, uppskuret fack samt asfaltsimpregnerad träfiberskiva i övre hörn av facket.

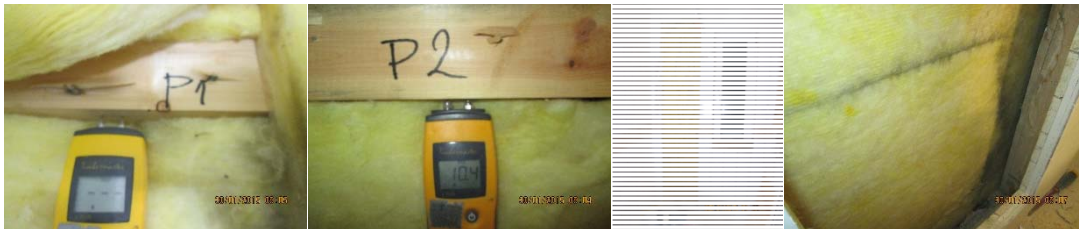
Bild 172-175 Lägenhet 2FF4

Bilderna visar mätplats P1 och P2, uppskuret fack där smutsränder från luftläckage syns på isolering samt smuts efter luftläckage på yttre isolering.

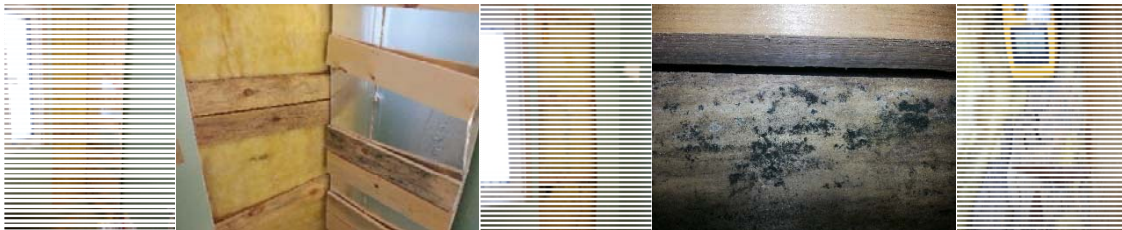
Bild 176-180 Lägenhet 4EE4

Bilderna visar uppskuret fack, aluminumfolierad baksida på gipsskiva, nedsmutsning på grund av luftläckage och mikrobiell påväxt på råspontsbräda samt mätplats 4 vilket var syllen.

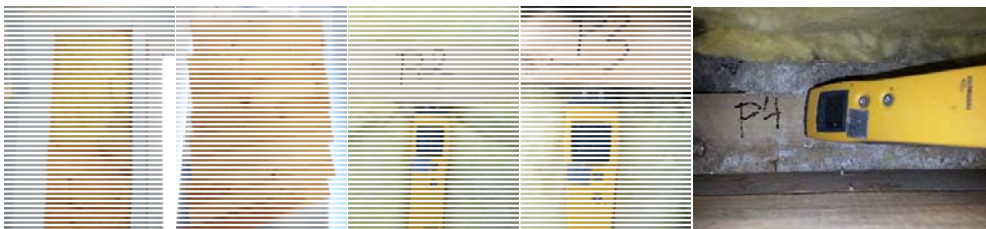
Bild 181-185 Lägenhet 4EE4

Bilderna visar uppskuret regelfack, råspontsbrädor samt mätplats 2-4.

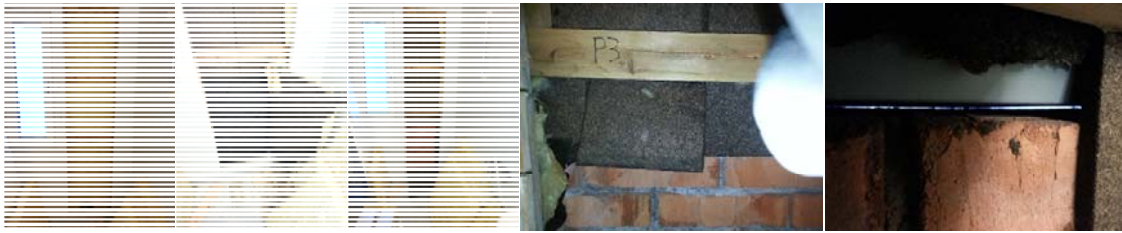
Bild 186- 190 Lägenhet 4FF4

Bilderna visar uppskuret fack, tjärpapp direkt mot tegel bakom yttre pappersklädd isoleringsskiva, borttagen yttre isoleringsskiva och bakomliggande tjärpapp samt luftläckage mellan fasadtegel och krönplåt.

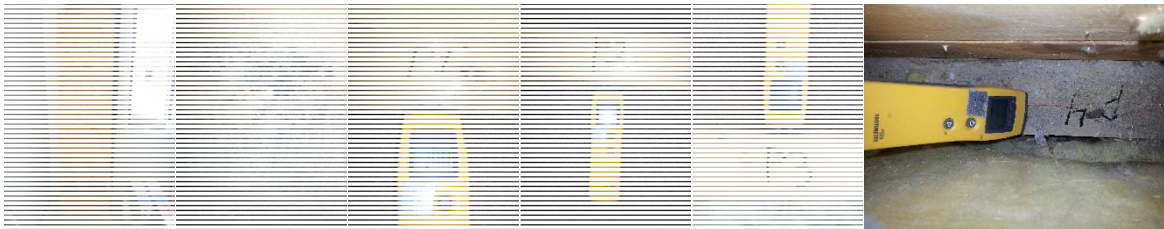
Bild 191-196 lägenhet 4FF4

Bilderna visar uppskuret fack, påväxt på råspontsbräda samt mätplats 1-4.

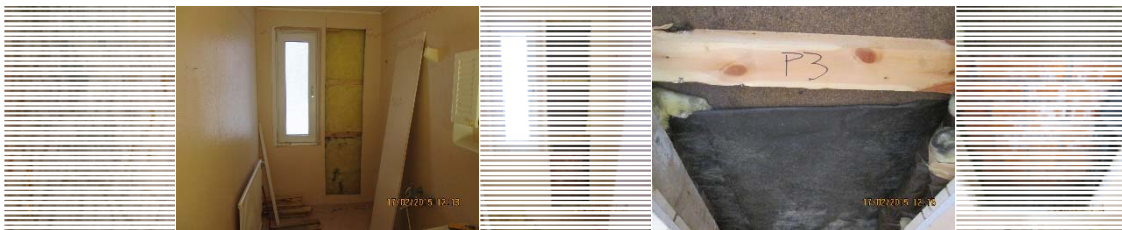
Bild 197-201 lägenhet 4GG3

Bilderna visar mikrobiell påväxt på råspontsbräda, uppskuret regelfack med och utan isolering och tjärpapp, tjärpapp mot fasadtegel samt fasadtegelväggen med utfällningar.

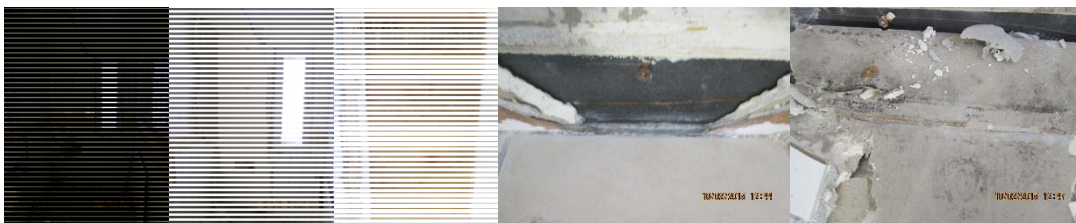
Bild 202-206 lägenhet 4GG4

Bilderna visar keramisk beklädnad, renoveringsgips på den målade originalväven, bakteriell påväxt på råspontsbräda, förstärkningsremsa i golv-väggvinkel samt bakteriell påväxt på baksidan av renoveringsgipsen.

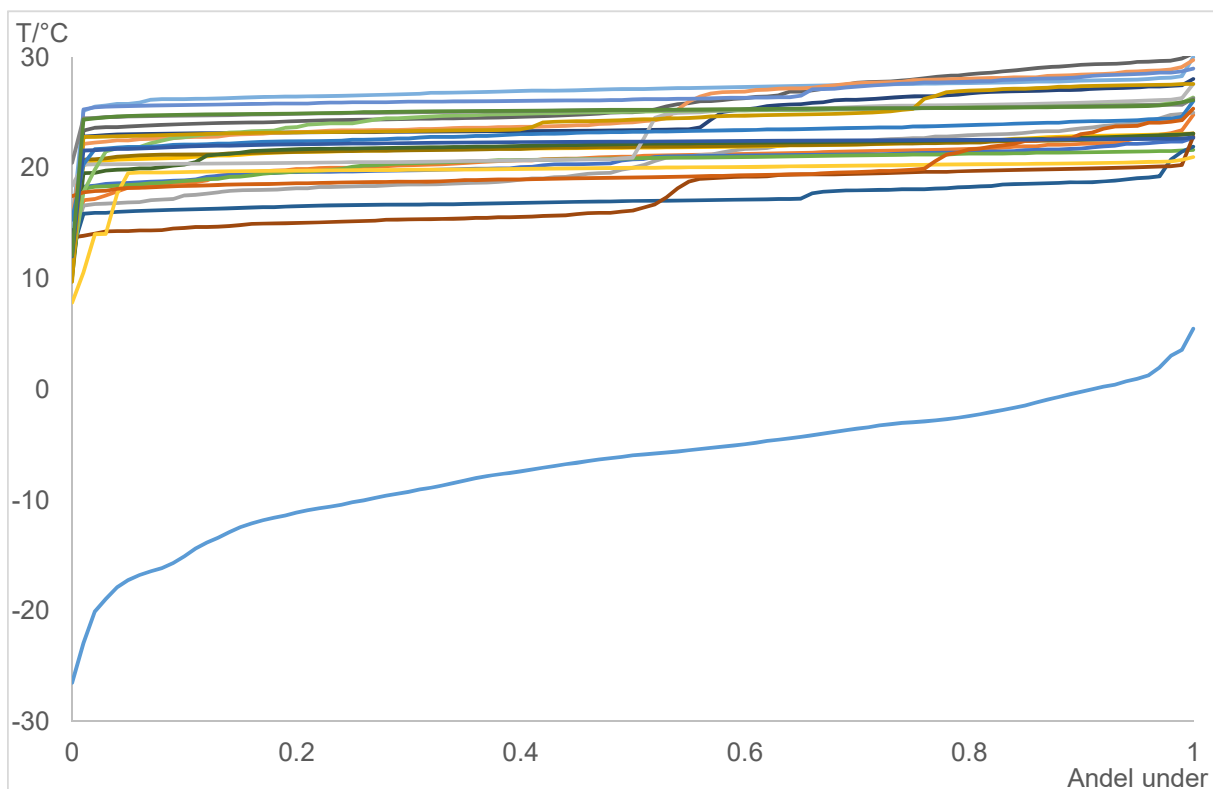
Diagram 10 Loggade temperaturer i de 23 lägenheterna samt, den understa kurvan, ute. Skillnaden mellan lägenheterna är som synes större än skillnaden över tiden.

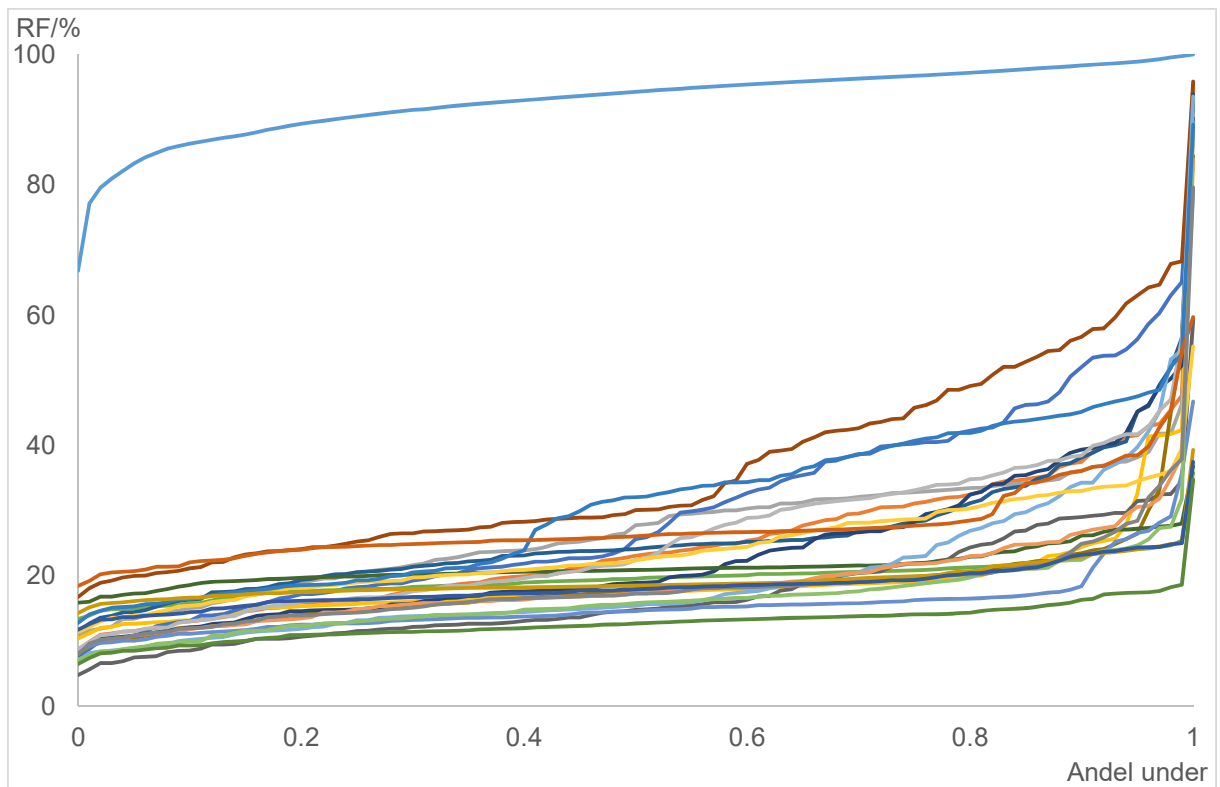
Diagram 11 Loggade relativa fuktigheter i de 23 lägenheterna samt, den översta kurvan, ute. Det är vinter under loggningarna och därmed låga relativa fuktigheter inne.
