## Tillståndsbedömning av byggnader med hjälp av förstörande provning av byggnads-komponenter

2017-01-02

ISRN LUTVDG/TVIT--17/72XX—SE(XX)

Installationsteknik  
Institutionen för bygg- och miljöteknologi  
Lunds tekniska högskola  
Lunds universitet  
Box 118  
221 00 LUND

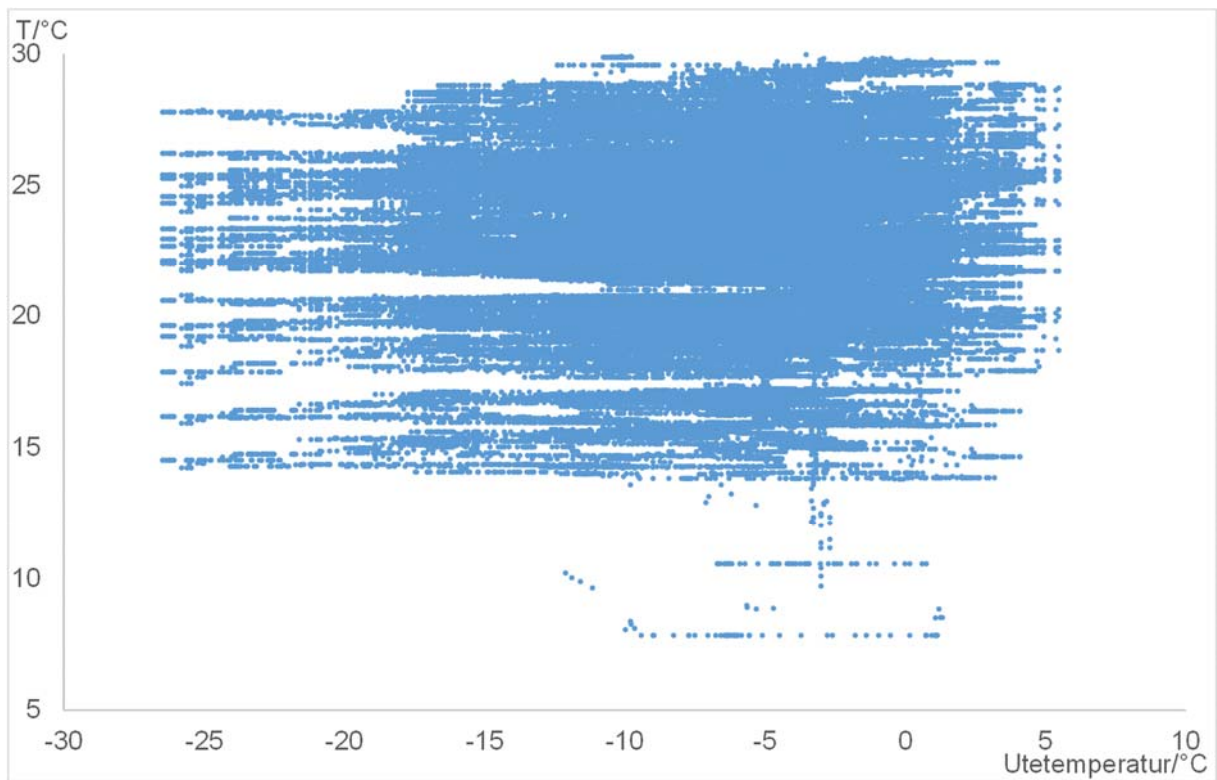
Diagram 13 Loggade temperaturer i de 23 lägenheterna som funktion av uttemperaturen. Temperaturen är ganska konstant oberoende av uttemperaturen.
