Lufttäthetsprovning av större byggnader i sin helhet

– En studie av lufttätheten i en stor skolbyggnad med klassning Miljöbyggnad
Silver

*Emelie Appelberg
Stockholm, december 2014*

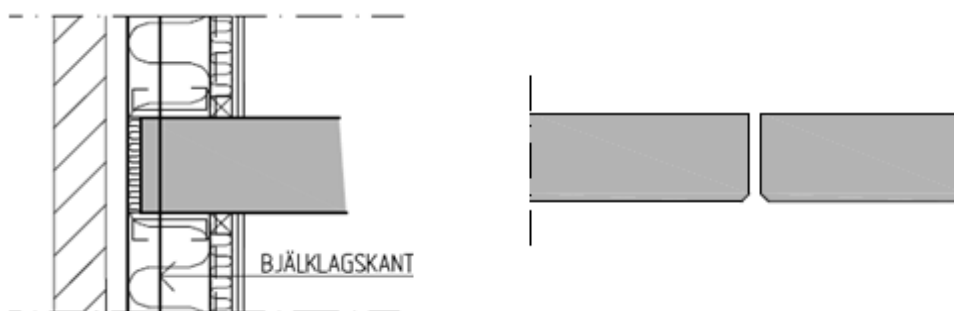
Ett eventuellt kommande problem relaterat till betongelementens anslutningar sinsemellan och mot utfackningsväggarna diskuterades också. I vissa fall kan ett visst luftläckage uppstå i springan mellan bjälklags-elementen, med ursprung i dess anslutning mot yttervägg. På grund av att betongen vid foggjutning inte alltid rinner hela vägen ner i fasningen vid avslutet på betongelementet skapas en spalt som sedan tillåter fritt luftflöde i springan mellan elementens långsidor. Läckagevolymen blir teoretiskt spaltarean multiplicerat med spaltens längd. Detta är ett problem som kan ge stort utslag på byggnadens totala täthet beroende på antalet betongelement i byggnaden.

Figur 3 Princip av anslutning betongvägg-utfackningsvägg samt hd/F-hd/F. (Egen bild)

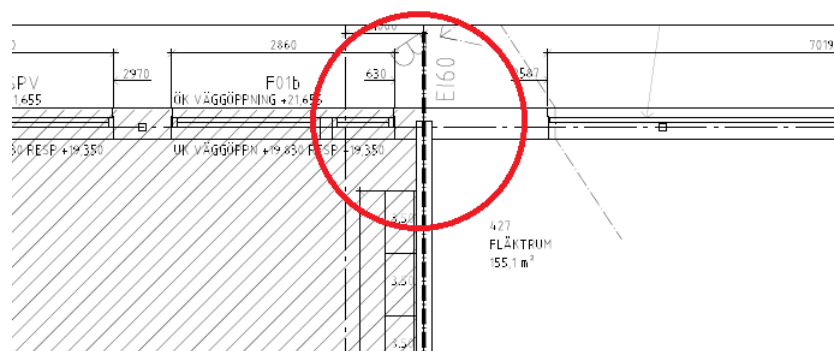
Dessutom upptäcktes ett luftläckage vid anslutningen av vilplan i trapphus 2. Enligt ritning bryter dessa klimatskärmen och täthet går ej att uppnå mellan vilplan och prefabricerad vägg fullt ut på grund av platsbrist. Även anslutningen mellan prefabricerade betongväggar och utfackningsväggar utgör en risk för luftläckage och för köldbryggor. Innerväggen i betong bryter klimatskärmen varför PE-folien tejpas på betongväggen. Detta återfinns vid samtliga fyra delavskiljande betongväggar på varje plan. Även anslutningen mellan prefabricerade betongbjälklag och utfackningsväggar på vindsbjälklag är problematisk i detta projekt då den enligt beskrivning skall utföras med butylband/svällband. Dock föreligger en risk att hd/F-bjälklag utan avjämning utgör ett för ojämnt underlag för att denna lösning skall ge erforderlig täthet.

Figur 4 Anslutning mellan prefabricerade betongväggar och utfackningsväggar. (Egen bild)

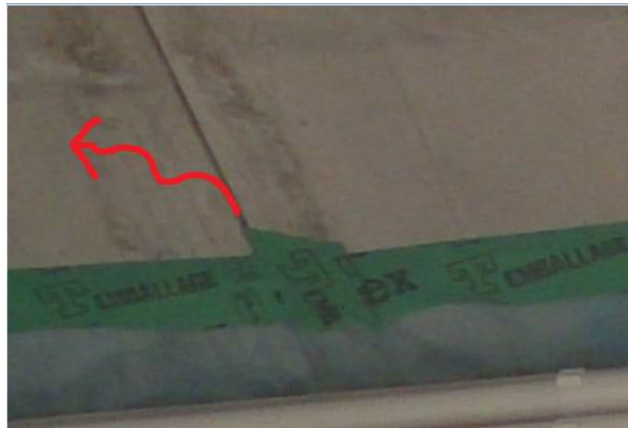
Under detta test uppmärksammades ett läckage som med största sannolikhet är problematiskt genom hela huset, nämligen luftläckage i skarvarna mellan hd/F-bjälklagen. Detta konstaterades som en möjlig problemkälla i ett tidigare stadium och nu kunde farhågan alltså bekräftas. Läcket beror på att det trögflytande bruket eventuellt inte nått hela vägen ner vid gjutningen vid elementens kortsidor. Detta gör det möjligt för luft att komma igenom och leta sig fram i skarven för att sedan läcka in i rummet våningen nedanför.

Figur 8 Exempelbild på tejpning av plast mot otät hd/F-skarv. (Egen bild)

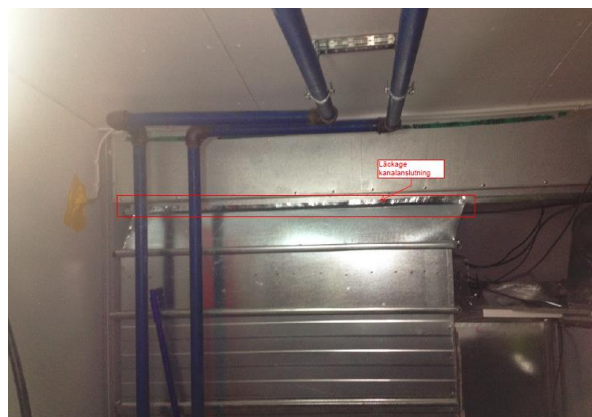
Figur 23 Läckage i en ventilationskanal. (C. Gustafsson, Energikompentens, 2013)

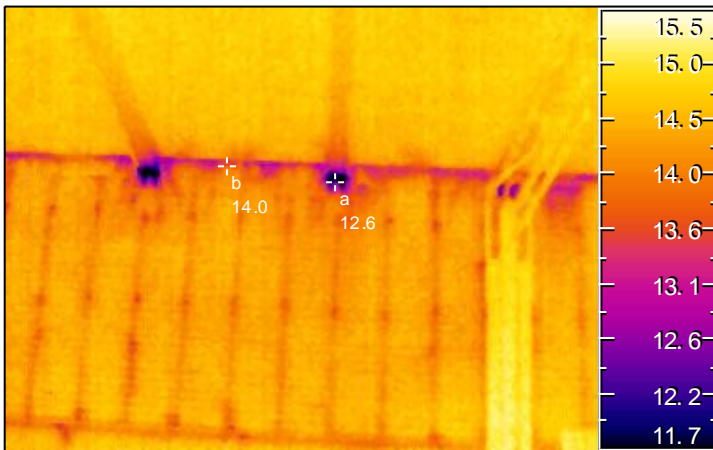
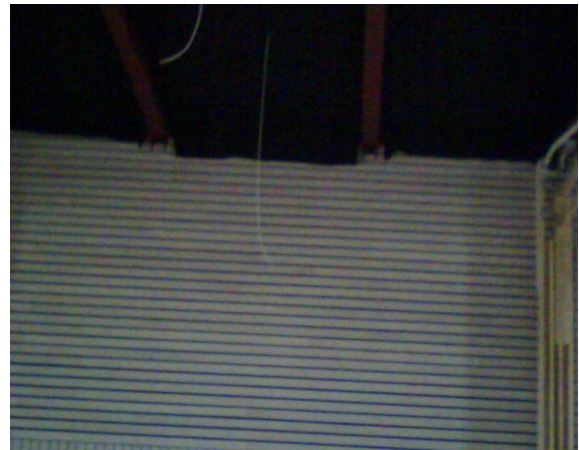
T00325IR.JPG,1 2014-03-07 14:29:08		Objekt: Stålbalkar gymnastiksal						
Temp	a 12.6	b 14.0	c No data	d No data	AreaMax	No data	AreaMin	No data

Luftläckage och/eller köldbrygga

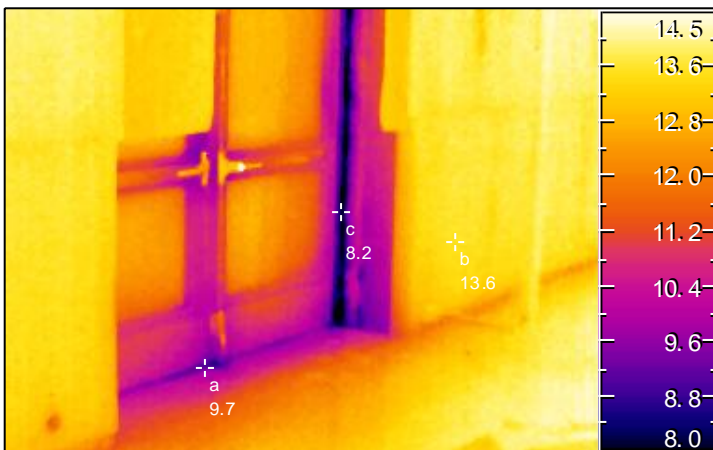
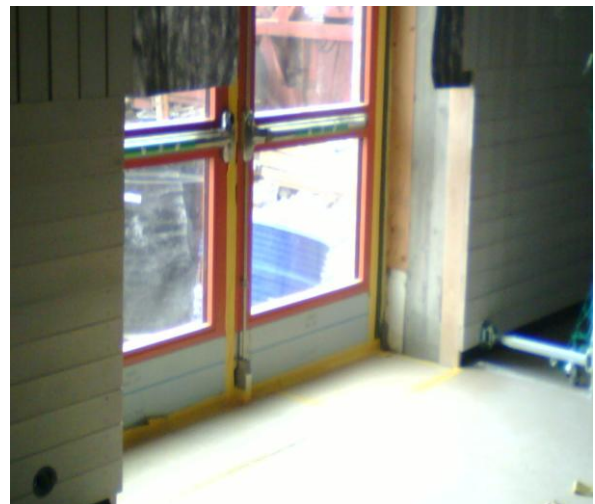
T00326IR.JPG,1 2014-03-07 14:29:58		Objekt: Ytterdörrar gymnastiksal						
Temp	a 9.7	b 13.6	c 8.2	d No data	AreaMax	No data	AreaMin	No data

Otätt under dörrblad samt bristfälligt drevat mellan karm och vägg

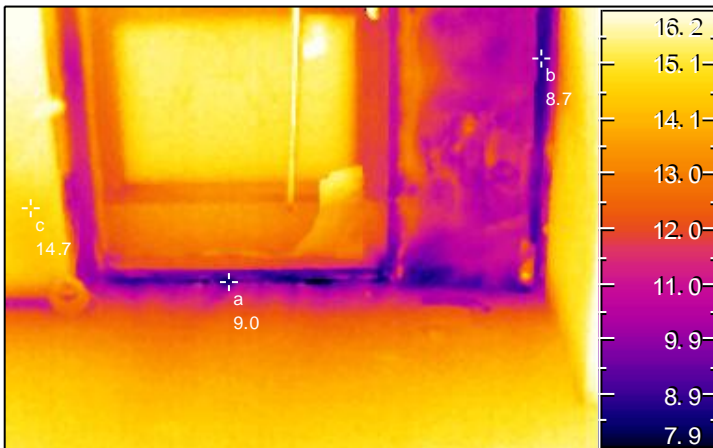
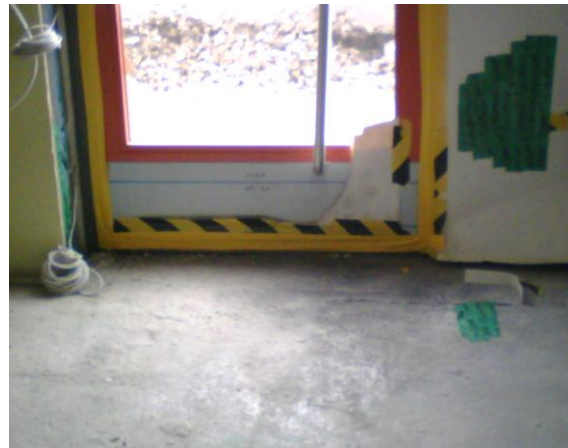
T00327IR.JPG,1 2014-03-07 15:20:11		Objekt: Soutterängplan entrédörr				
Temp	a 9.0	b 8.7	c 14.7	d No data	AreaMax No data	AreaMin No data

Bristfälligt drevat under tröskel samt högra glaspartiet mot vägg.

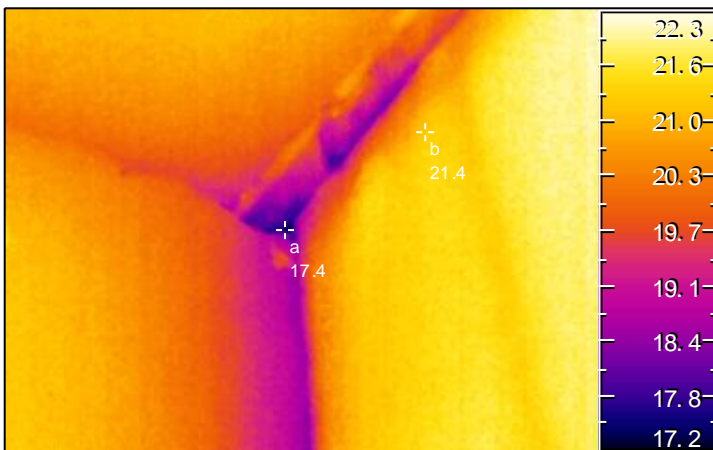
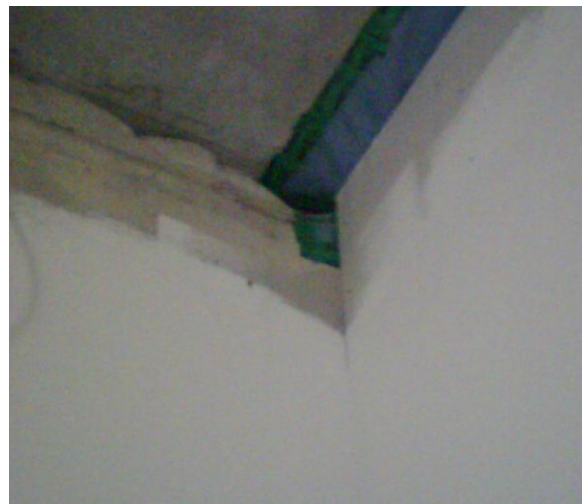
T00328IR.JPG,1 2014-03-07 15:55:34		Objekt: Takhörn "388 PERSONAL"				
Temp	a 17.4	b 21.4	c No data	d No data	AreaMax No data	AreaMin No data

Luftläckage och/eller köldbrygga

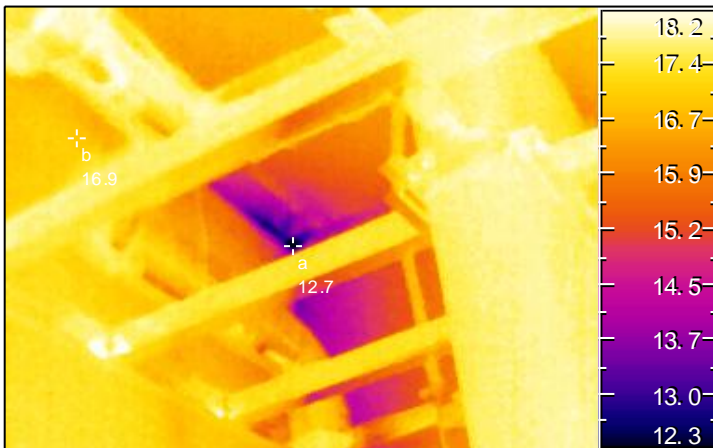
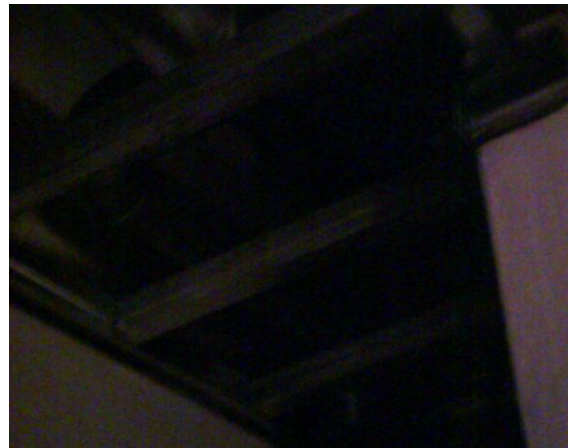
T00329IR.JPG,1		2014-03-07 15:57:00		Objekt:		Takhörn "385 OMKL"						
Temp	a	12.7	b	16.9	c	No data	d	No data	AreaMax	No data	AreaMin	No data

Luftläckage och/eller köldbrygga

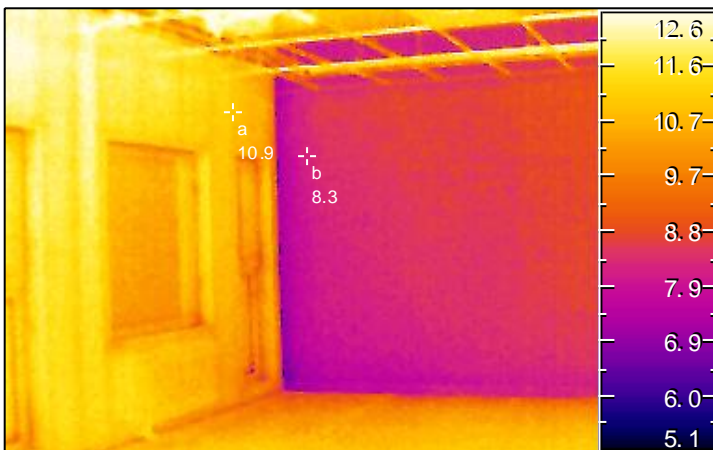
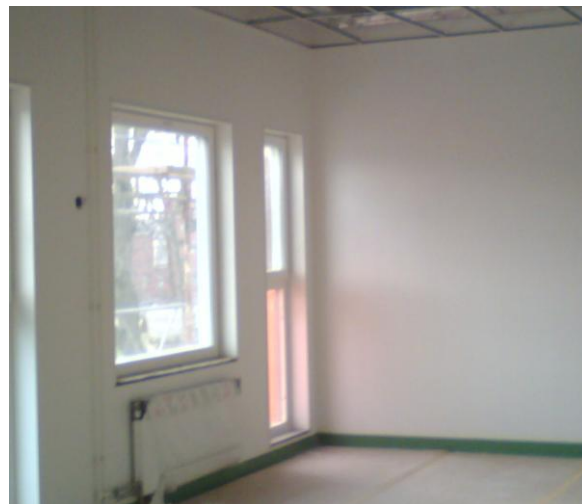
T00330IR.JPG,1		2014-03-07 16:10:04		Objekt:		Ytterväggar "462 TEKNIK"						
Temp	a	10.9	b	8.3	c	No data	d	No data	AreaMax	No data	AreaMin	No data

Större värmeförluster vid punkt c
Ej färdigställt på utsida?

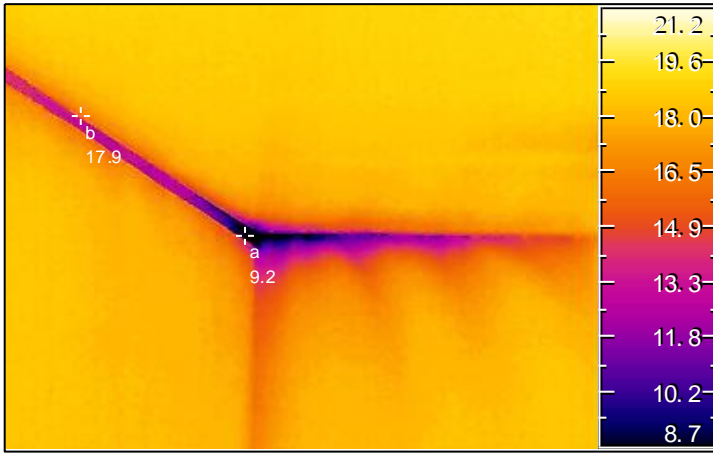
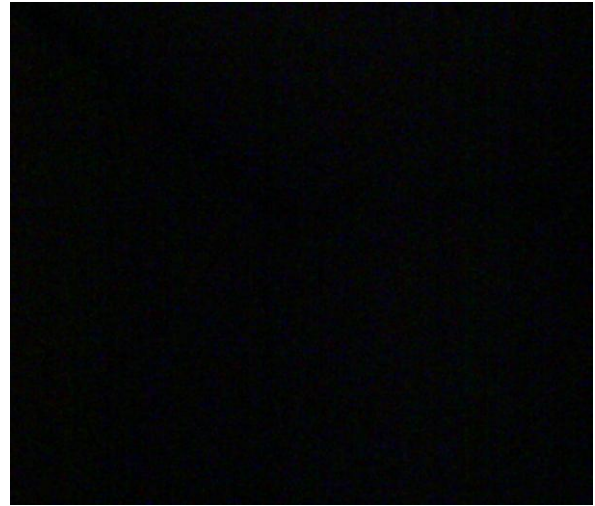
T00332IR.JPG,1 2014-03-07 16:17:36		Objekt: Takvinkel "506 HISSMASKINRUM"						
Temp	a 9,24	b 17,85	c No data	d No data	AreaMax	No data	AreaMin	No data

Luftläckage

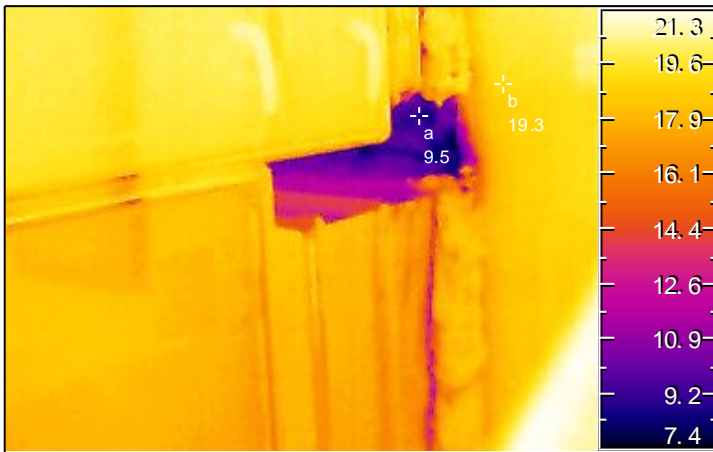
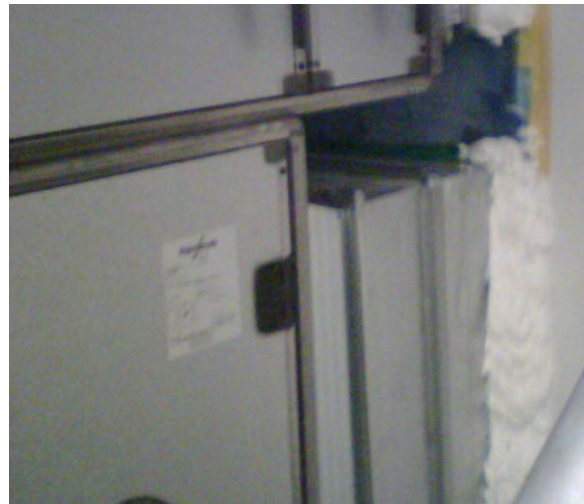
T00334IR.JPG,1		2014-03-07 16:21:10		Objekt:	Köldbrygga mellan kanalerna "507 FLÄKTRUM"							
Temp	a	9.5	b	19.3	c	No data	d	No data	AreaMax	No data	AreaMin	No data

Sämrre värmemotstånd vid punkt a

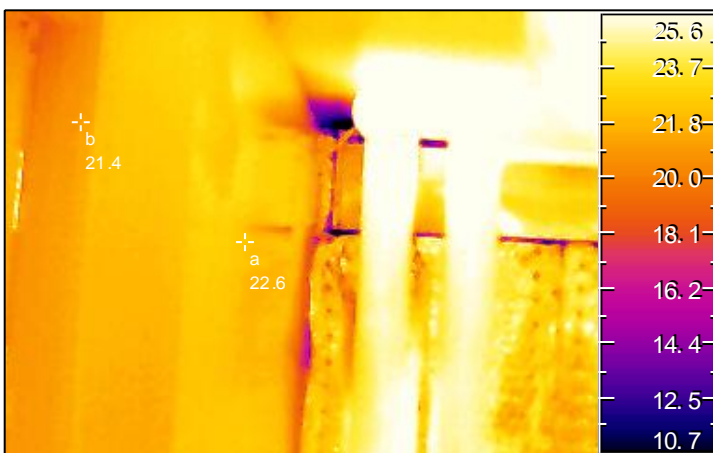
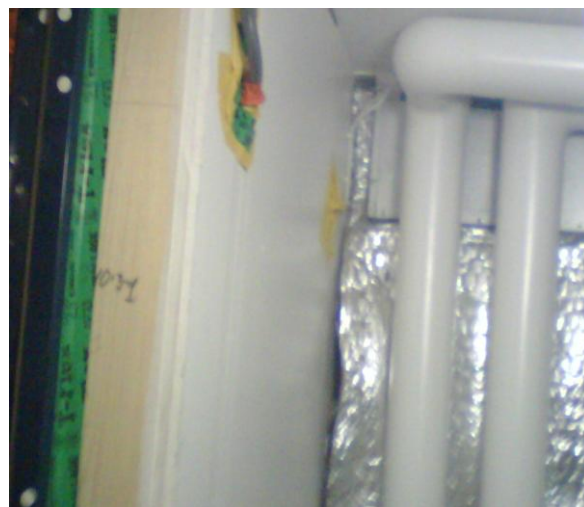
T00336IR.JPG,1		2014-03-07 16:25:08		Objekt:	Luftläckage bakom kanalen "507 FLÄKTRUM"							
Temp	a	11.1	b	21,4	c	No data	d	No data	AreaMax	No data	AreaMin	No data

Luftläckage

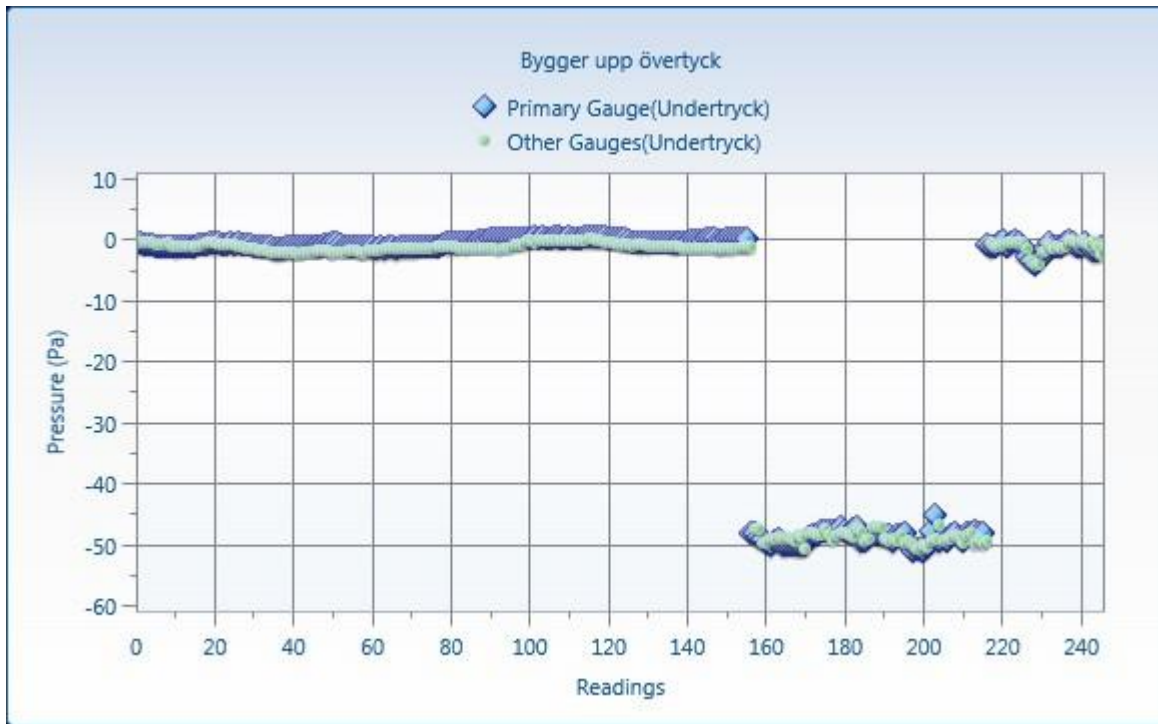
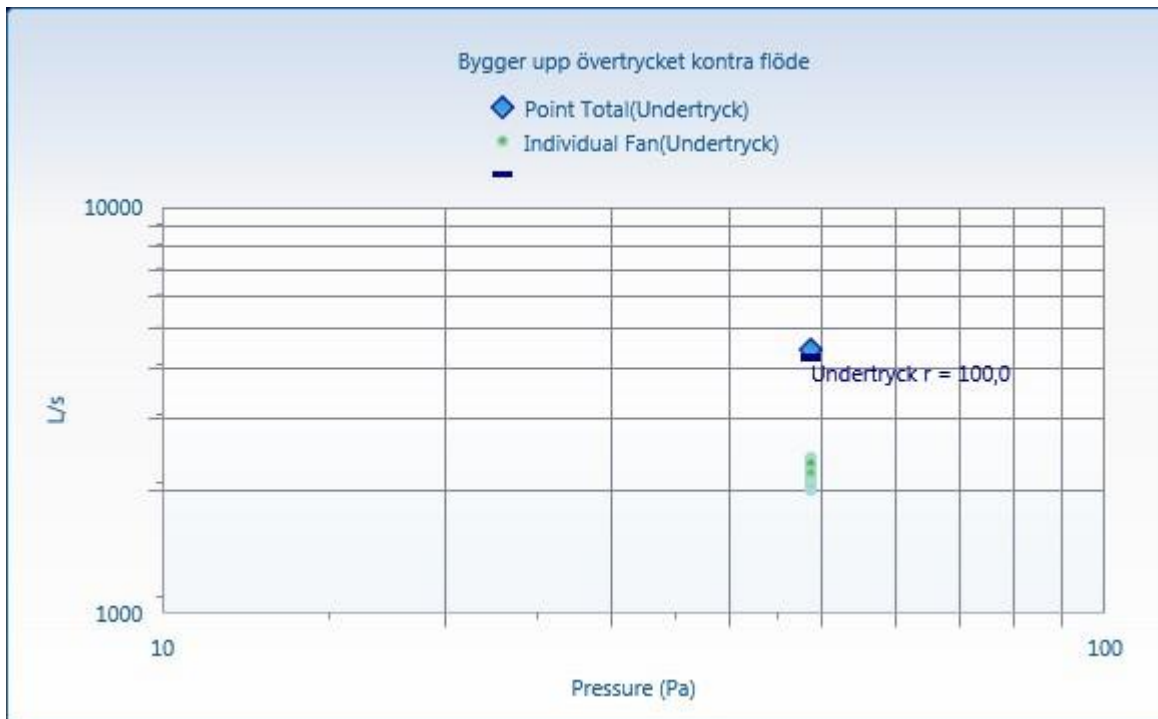
Resultat:	<p>Värdet 0,585 l/s.m² baserar sig på att den provisoriska tätningen vid huvudentrén läcker mycket, att det fortfarande läcker kring fönster i gymnastikhallen samt att provisorisk tätning i Fläktrum 427 lossnade. Observera vid mätningen gjordes endast vid undertryck.</p> <p>Värdet 0,524 l/s.m² baserar sig på att den provisoriska tätningen vid huvudentrén är förbättrad, alla fönster är åtgärdade i gymnastiksal samt att provisorisk tätning i Fläktrum 427 är tät. Tester visar vid -50 Pa 0,551 l/s.m² samt 0,496 l/s.m² vid +50 Pa.</p>

Objekt	Totalt läckage [l/s]	Läckage klimatskal mot det fria [l/s.m ²]	Krav [l/s.m ²]	Resultat	Testdatum	Rapportskrivningsdatum
Test 1	4420	0,585	0,3	Underkänt	2014-03-22	2014-03-25
Test 2	3960	0,524	0,3	Underkänt	2014-03-22	2014-03-25

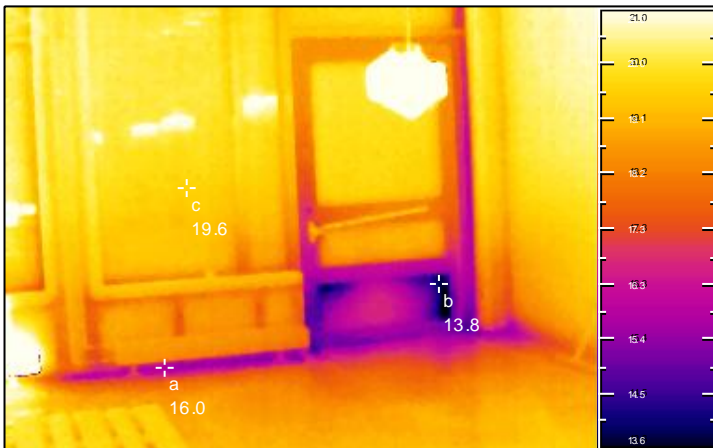
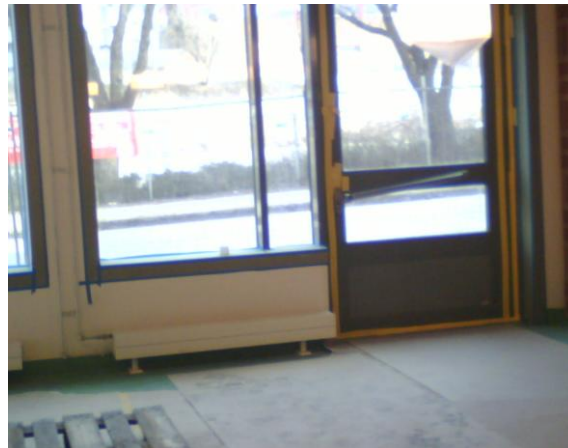
T00353IR.JPG,1		2014-03-22 13:57:38		Objekt:								
Temp	a	15,98	b	13,8	c	19,63	d	No data	AreaMax	No data	AreaMin	No data

Luftcirkulation bakom skikt punkt a
Sämre värmemotstånd punkt b

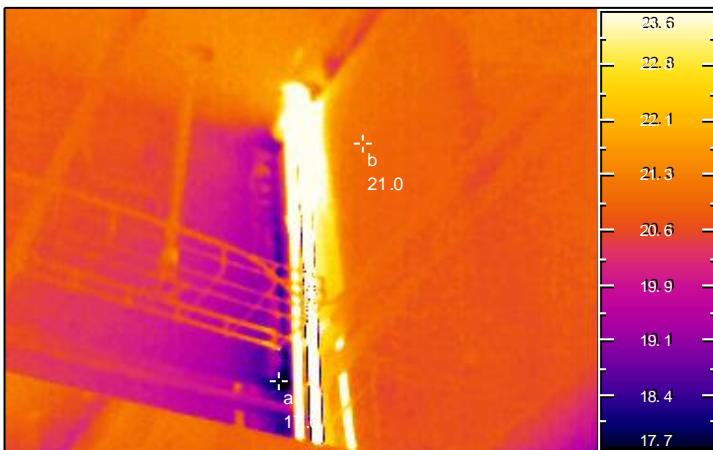
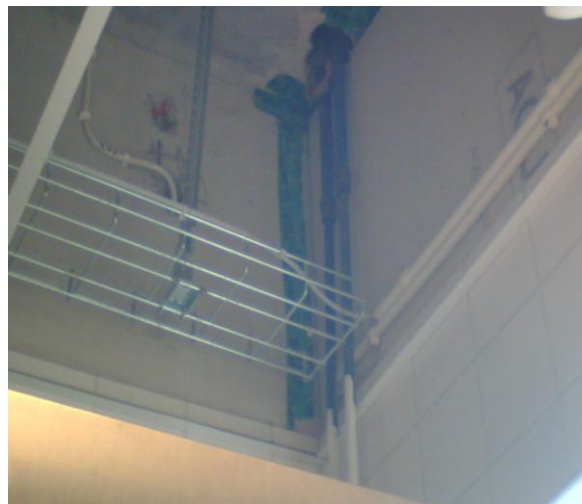
T00354IR.JPG,1		2014-03-22 13:58:46		Objekt:								
Temp	a	17,64	b	21,05	c	No data	d	No data	AreaMax	No data	AreaMin	No data

Luftläckage

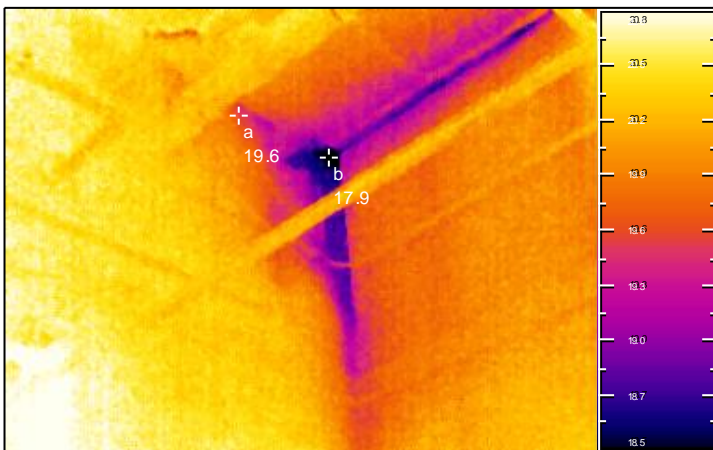
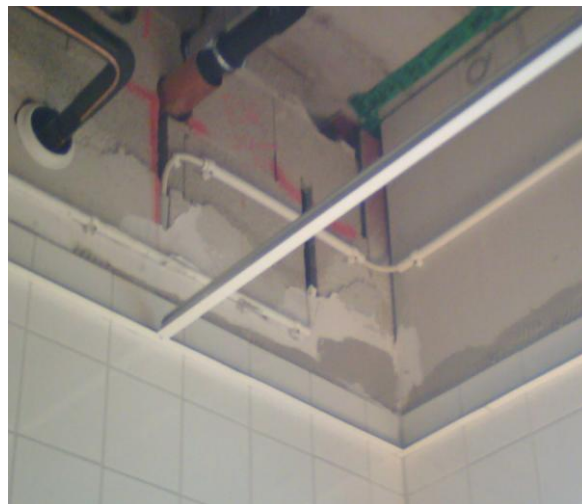
T00356IR.JPG,1		2014-03-22 13:59:57		Objekt:								
Temp	a	19,57	b	17,86	c	No data	d	No data	AreaMax	No data	AreaMin	No data

Luftläckage

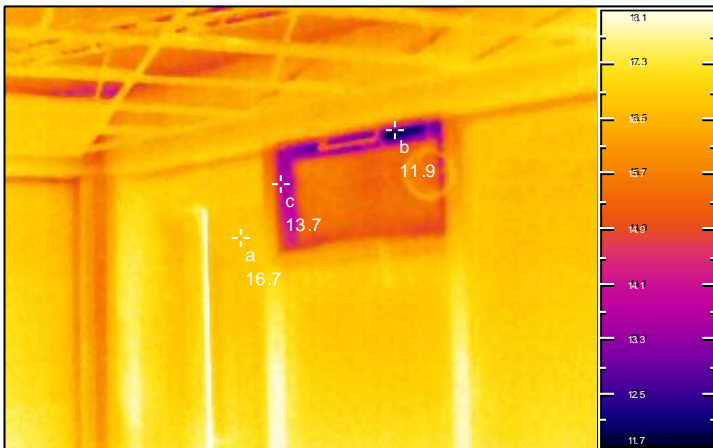
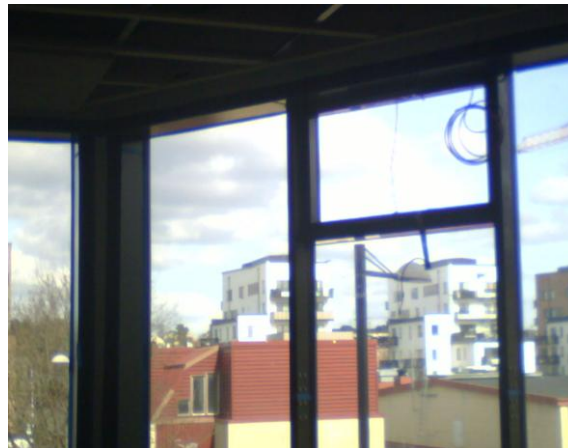
T00357IR.JPG,1		2014-03-22 14:05:20		Objekt:								
Temp	a	16,7	b	11,85	c	13,73	d	No data	AreaMax	No data	AreaMin	No data

Luftläckage fönsterbåge och karm

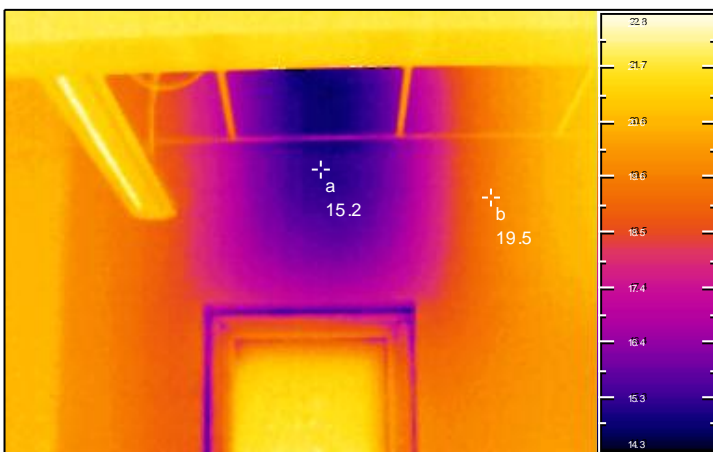
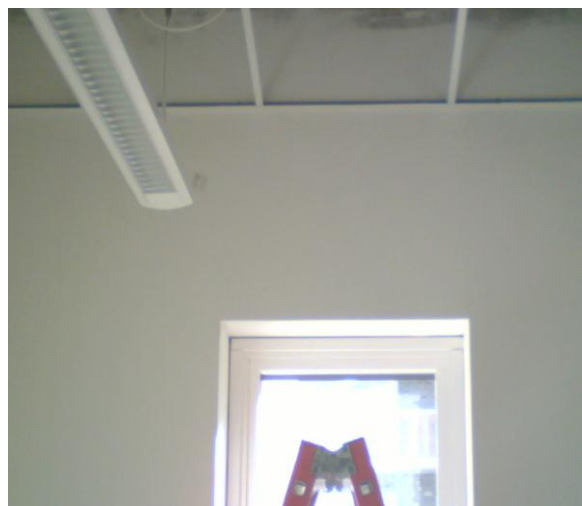
T00358IR.JPG,1		2014-03-22 14:12:29		Objekt:								
Temp	a	15,17	b	19,54	c	No data	d	No data	AreaMax	No data	AreaMin	No data

Köldbrygga

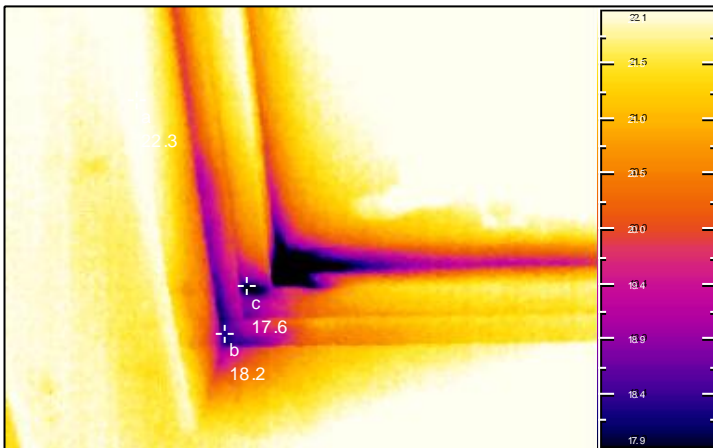
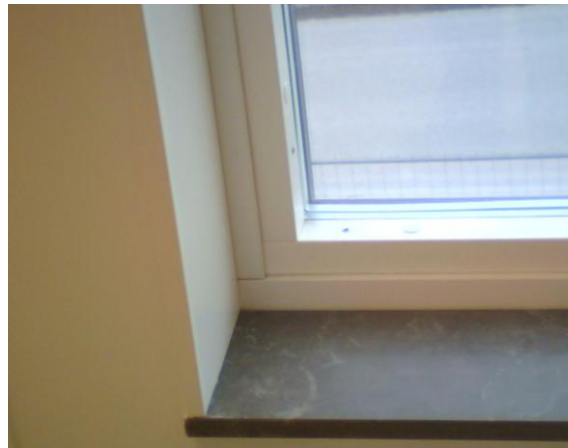
T00359IR.JPG,1		2014-03-22 14:15:28		Objekt:								
Temp	a	22,26	b	18,21	c	17,6	d	No data	AreaMax	No data	AreaMin	No data

Luftläckage fönsterkarm/vägg och fönsterbåge/karm

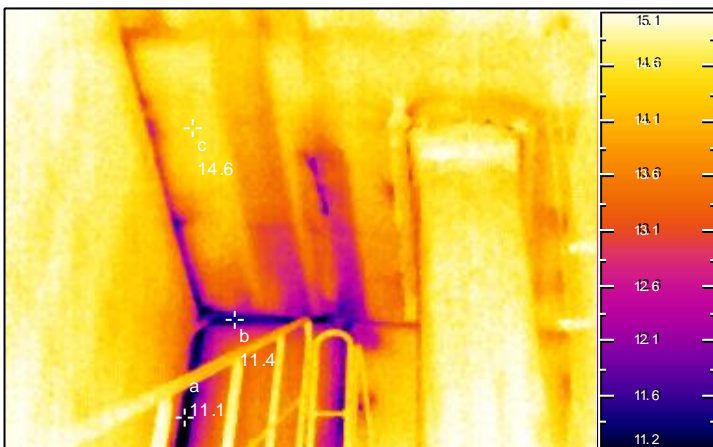
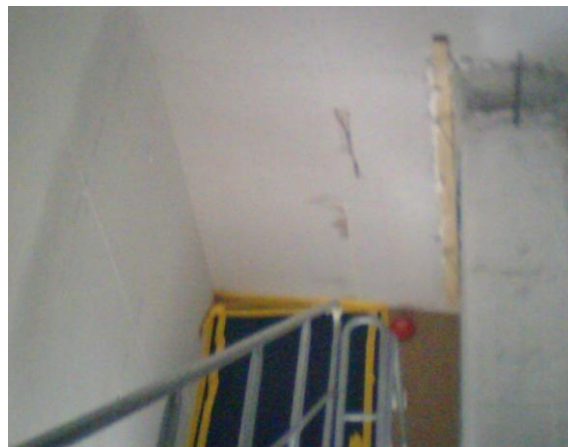
T00361IR.JPG,1		2014-03-22 14:24:06		Objekt:								
Temp	a	11,06	b	11,42	c	14,56	d	No data	AreaMax	No data	AreaMin	No data

Luftläckage kring dörr och bakom gips

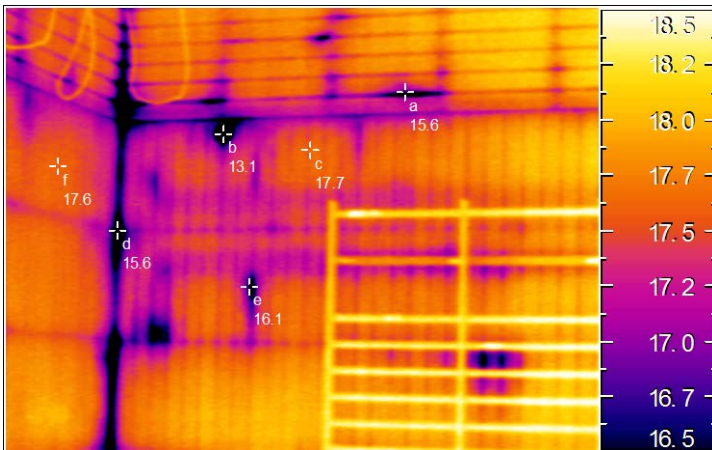
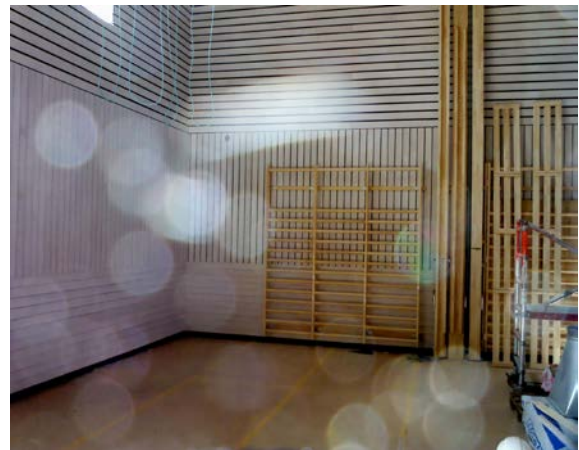
T00144IR.JPG,1		2014-04-05 14:06:48		Objekt:	Väggvinkel gymnastiksal mot byggbodar							
Temp	a	15,6	b	13,15	c	17,67	d	15,61	AreaMax	No data	AreaMin	No data

Ojämnt termiskt mönster, låga temperaturer vid exempelvis punkt b. Svårbedömt om det rör sig om luftläckage eller små avvikelser på grund av något bristfällig isolering.

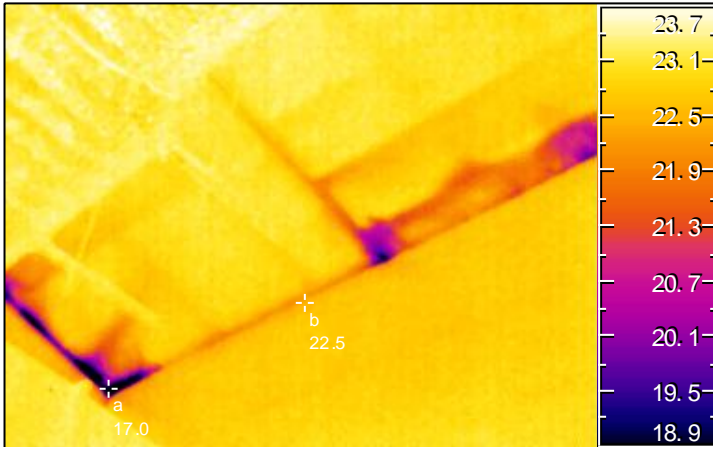
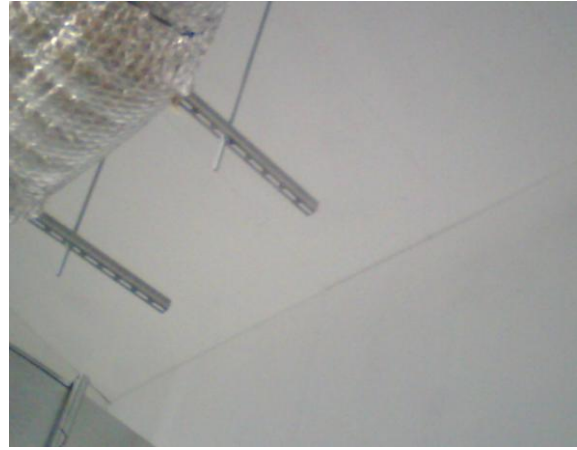
T00380IR.JPG,1		2014-05-03 09:00:15		Objekt: Fläktrum 427								
Temp	a	17.0	b	22.5	c	No data	d	No data	AreaMax	No data	AreaMin	No data

Luftläckage

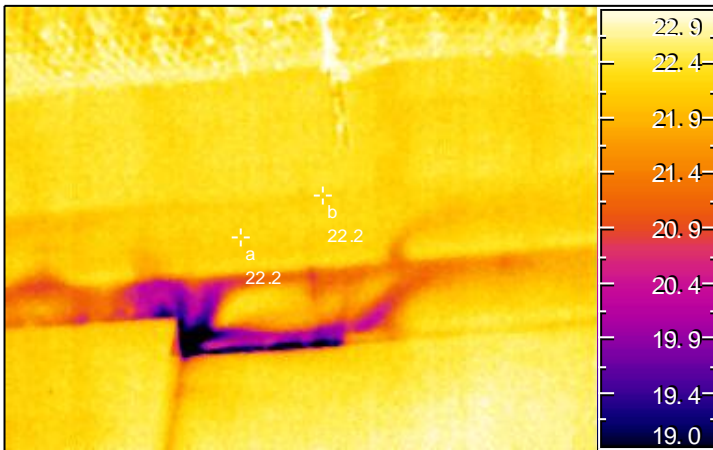
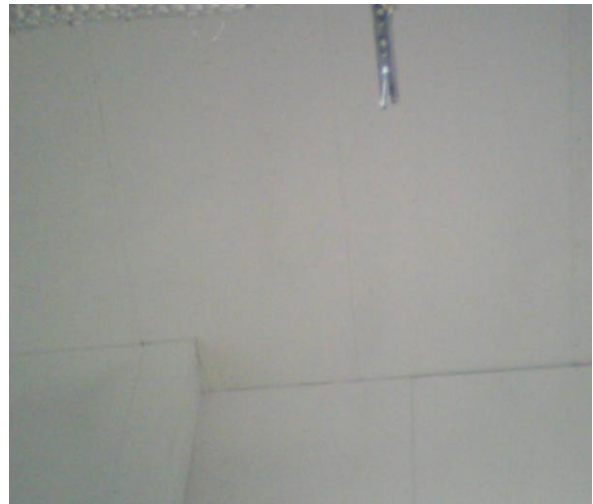
T00381IR.JPG,1		2014-05-03 09:00:23		Objekt: Fläktrum 427								
Temp	a	17.9	b	22.2	c	No data	d	No data	AreaMax	No data	AreaMin	No data

Luftläckage

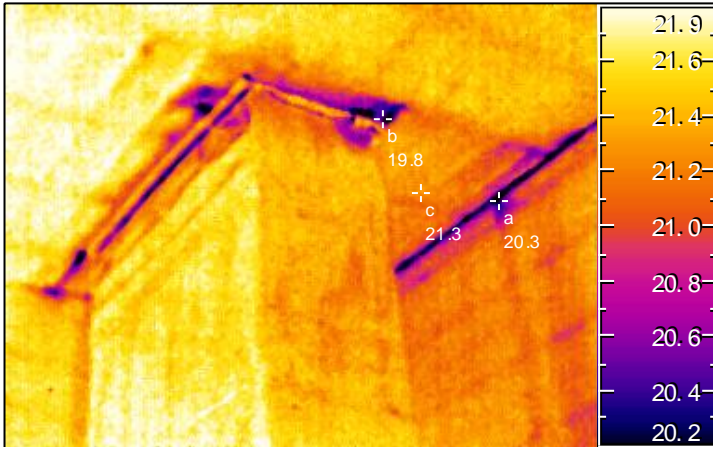
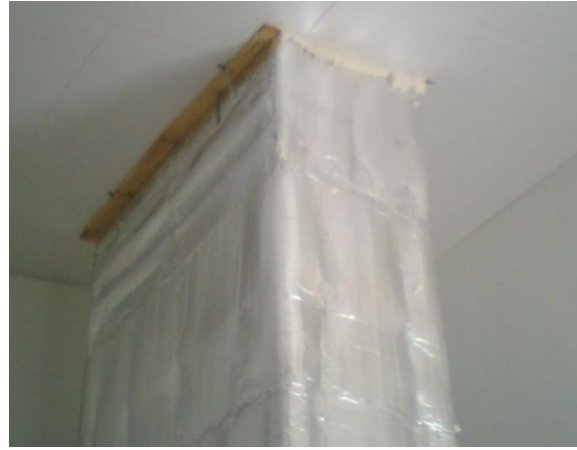
T00382IR.JPG,1		2014-05-03 09:01:16		Objekt:		Fläktrum 427						
Temp	a	20.3	b	19.8	c	21.3	d	No data	AreaMax	No data	AreaMin	No data

Luftläckage

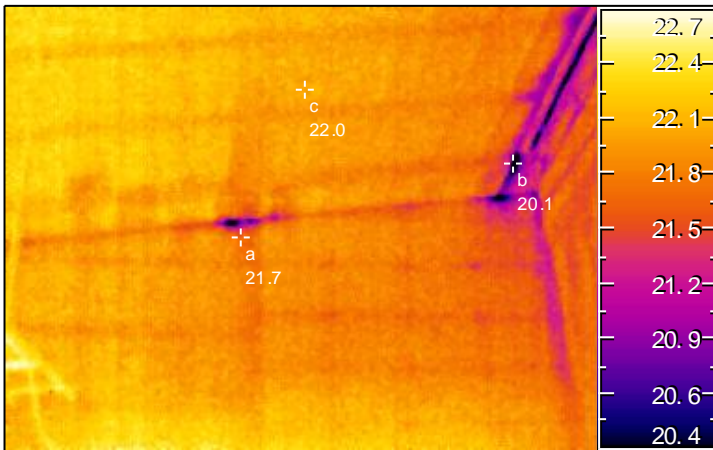
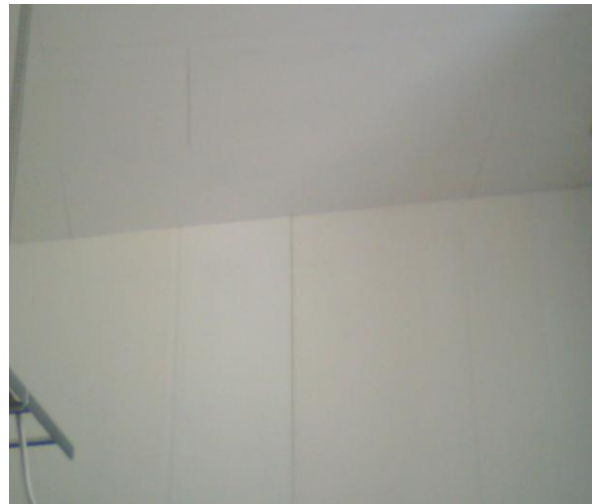
T00383IR.JPG,1		2014-05-03 09:01:26		Objekt:		Fläktrum 427						
Temp	a	20.2	b	20.1	c	21.7	d	No data	AreaMax	No data	AreaMin	No data

Luftläckage

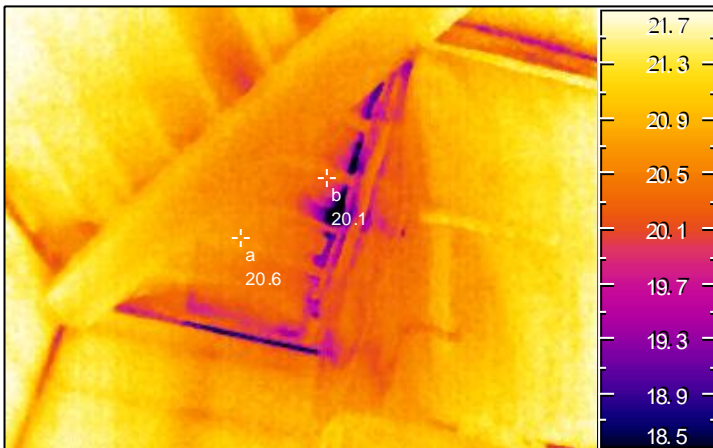
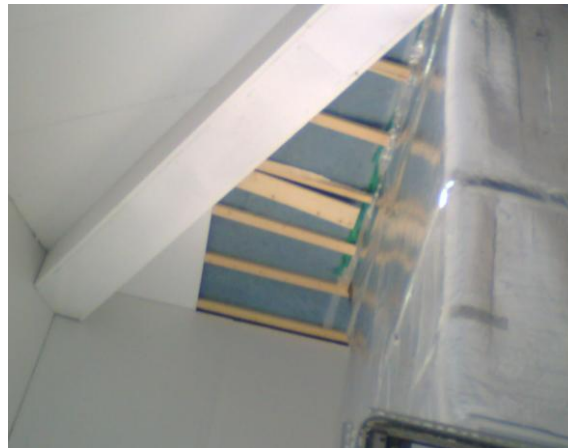
T00384IR.JPG,1		2014-05-03 09:04:36		Objekt: Fläktrum 427								
Temp	a	20,6	b	18,5	c	No data	d	No data	AreaMax	No data	AreaMin	No data

Luftläckage
