## **Beläggningssystem för parkeringsdäck – Uppföljningar**

Ylva Edwards, Håkan Forsberg

2019-12-17

Projektnummer: SBUF 13700

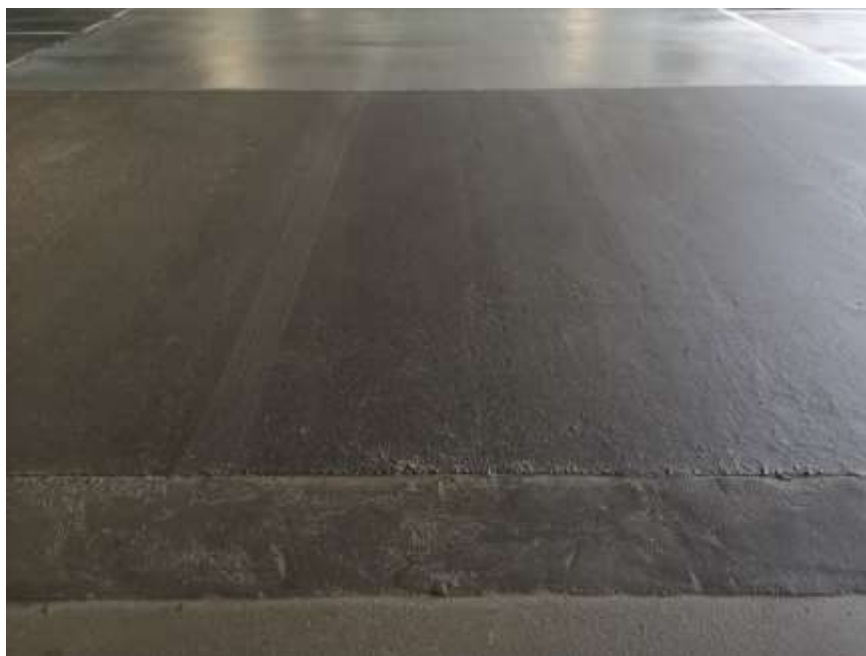
*Figur 2.1 Parkeringsdäcket i Kville 2019*

Inspektion m a p	Noterat
Sprickor	Inga
Vidhäftning	Inga vidhäftningsförluster
Gropar	Inga
Slitage	Ytliga rivmärken, bortslitna toppar och manglad i körspår.

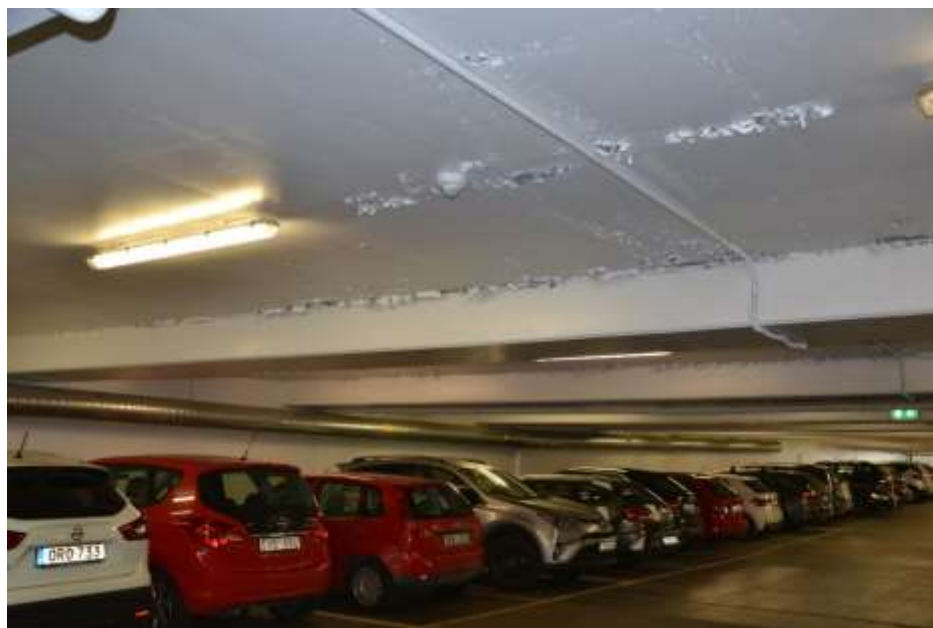
Figur 2.12 Parkeringsdäcket i Åkeshov 2019

Åkeshov inspekterades senast 18 september 2019. Samtliga provytor såg över lag bra ut efter drygt 5 år i provfältet på parkeringshusets markplan. Inget mer än ytligt slitage kunde konstateras, utom för yta 2 (akrylbeläggning Silikal) där en rad *burnouts* ner till betongen sedan tidigare kunde observeras.

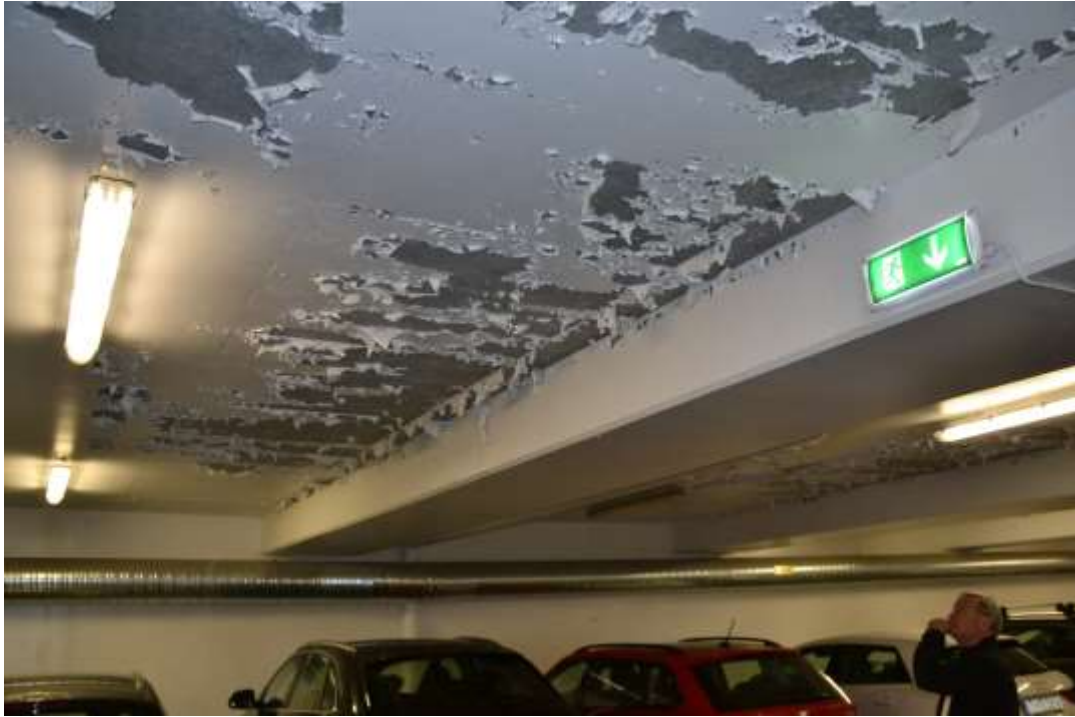
Vid förra årets inspektion höll garaget på att tvättas och målas om på väggar och tak. Vid årets inspektion var parkeringsdäcket fullt med bilar, men lugnt för övrigt. Målningen som blivit utförd under förra året hängde tyvärr i stora flagor i taket. Olämpligt produktval och/eller dålig förbehandling kan förmodas vara orsaken. Se figurerna 2.12 och 2.13 nedan.

*Figur 2.13 Det nymålade taket i parkeringsgaraget i Åkeshov 2019*

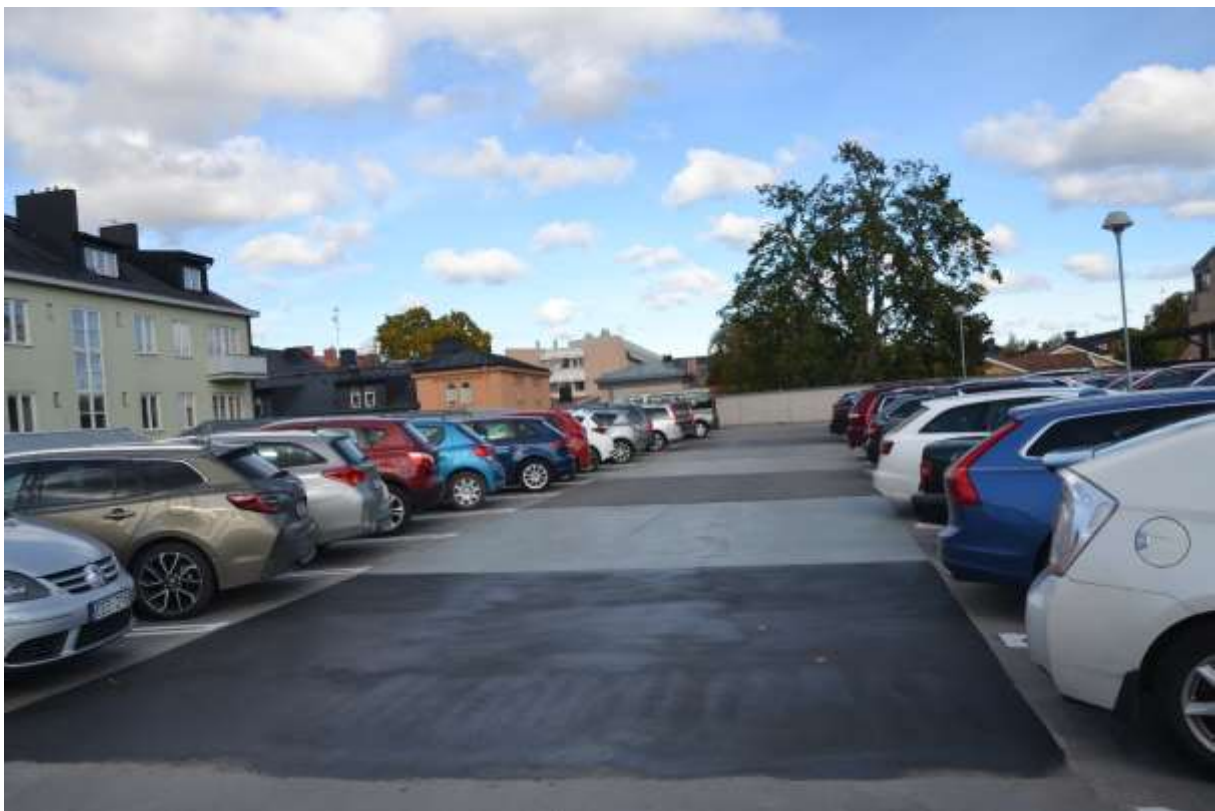
Figur 2.28 Parkeringsdäcket på Baggen 2019

Baggen inspekterades senast 23 september 2019. Samtliga provytor såg över lag bra ut efter drygt 4 år i provfältet på parkeringshusets översta plan, utomhus. Inget mer omfattande slitage kunde konstateras. För akrylbeläggningen Silikal Struktur fanns emellertid lokalt dubbdäcksslitage ner till betongen och för polyurea Micorea HS noterades omfattande vidhäftningsförluster.
