BELÄGGNINGSSYSTEM FÖR PARKERINGSDÄCK

*Uppföljningar, kunskapsöverföring och
implementering*

2018-12-25

Projektnummer: SBUF 13510

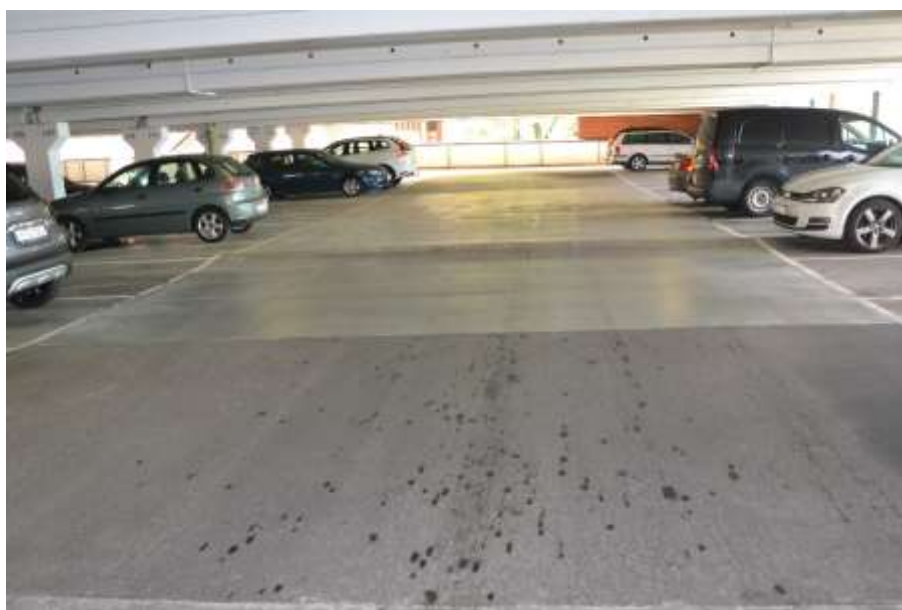
Figur 2.1 Parkeringsdäcket i Kville 2018

Yta 1 – PGJA med vax, bromatta och bitumenprimer. Cirka 30 mm.

Inspektion m a p	Noterat
Sprickor	Inga
Vidhäftning	Inga vidhäftningsförluster
Gropar	Inga
Slitage	Ytligt slitage efter dubbdäck

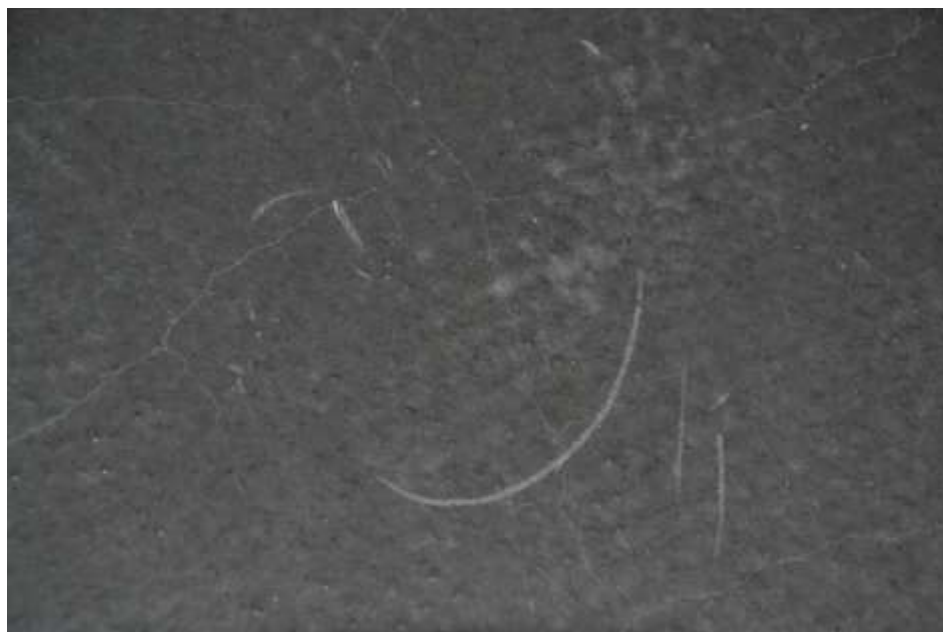
2.3 Hårdbetong Densit på parkeringsdäcket i Kville 2018

Yta 2– Hårdbetong Densit med Densit primer, cementbaserad. 8–12 mm.

Inspektion m a p	Noterat
Sprickor	Inga, utom ytlig krackelering
Vidhäftning	Inga vidhäftningsförluster
Gropar	Inga
Slitage	Ytligt slitage efter dubbdäck

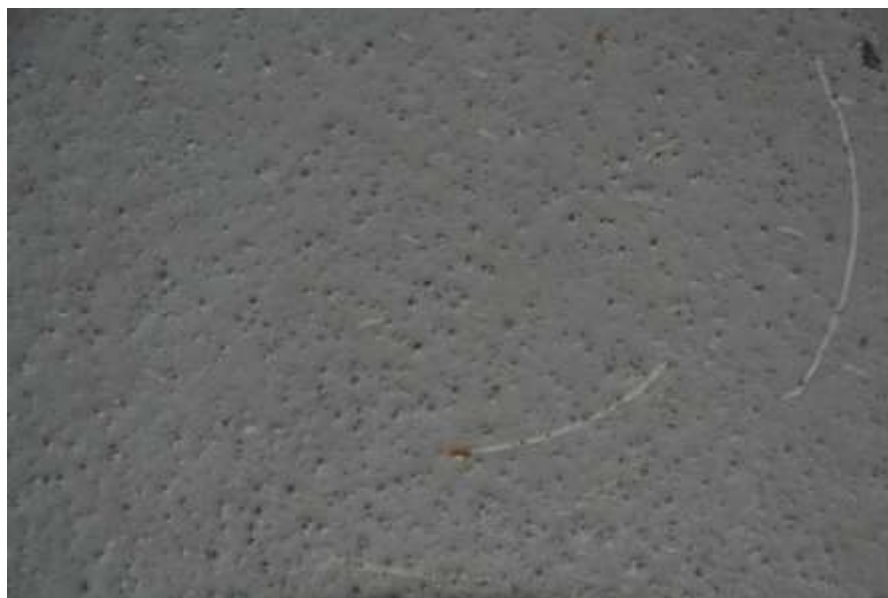
Figur 2.5 Polyuretan Sikafloor på parkeringsdäcket i Kville 2018

Yta 3 – Polyuretan Sikafloor 375 med topplack och epoxiprimer. Grå cirka 4 mm.

Inspektion m a p	Noterat
Sprickor	Inga
Vidhäftning	Inga vidhäftningsförluster
Gropar	Inga
Slitage	Ytligt slitage efter dubbdäck

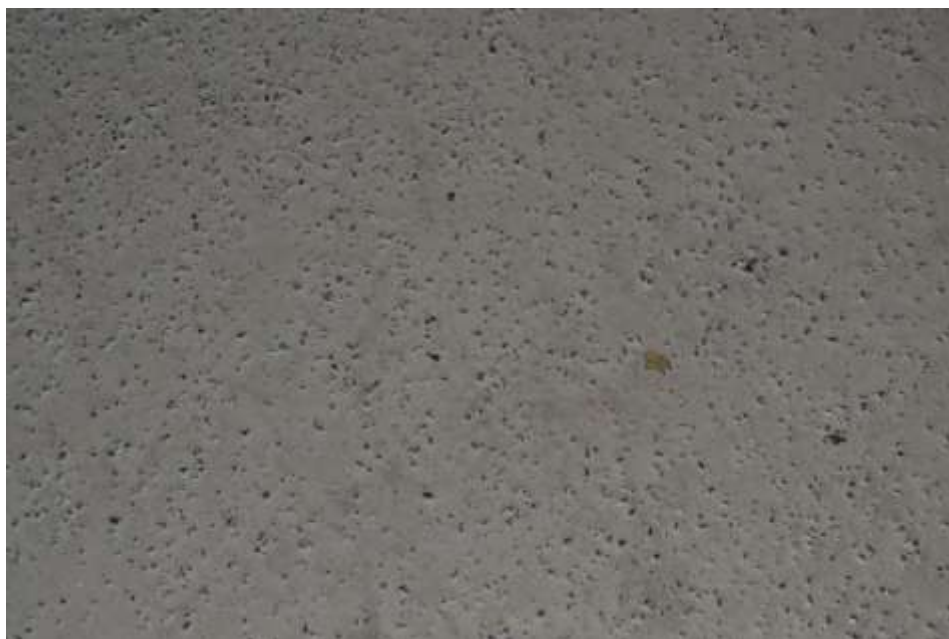
Figur 2.7 Polyuretan StoCretec på parkeringsdäcket i Kville 2018

Yta 4 – Polyuretan StoCretec Metod 1007 med topplack och epoxiprimer. Vit 6–7 mm.

Inspektion m a p	Noterat
Sprickor	Inga
Vidhäftning	Inga vidhäftningsförluster
Gropar	Nej
Slitage	Ytligt slitage efter dubbdäck

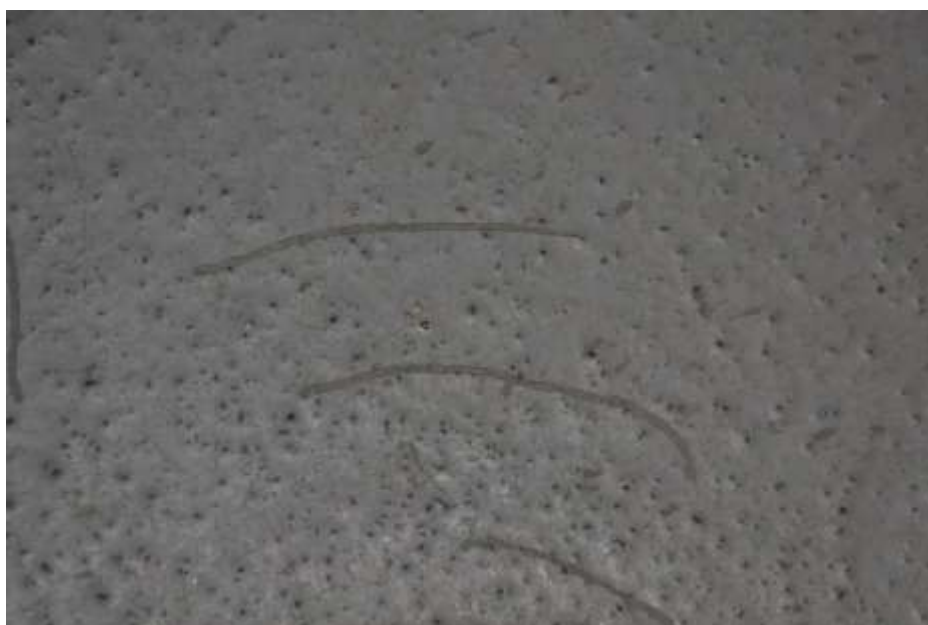
Figur 2.9 Polyuretan Deckshield ID på parkeringsdäcket i Kville 2018

Yta 5 – Polyuretan Deckshield ID med topplack och epoxiprimer. Cirka 4 mm.

Inspektion m a p	Noterat
Sprickor	Inga
Vidhäftning	Inga vidhäftningsförluster
Gropar	Nej
Slitage	Ytligt slitage efter dubbdäck

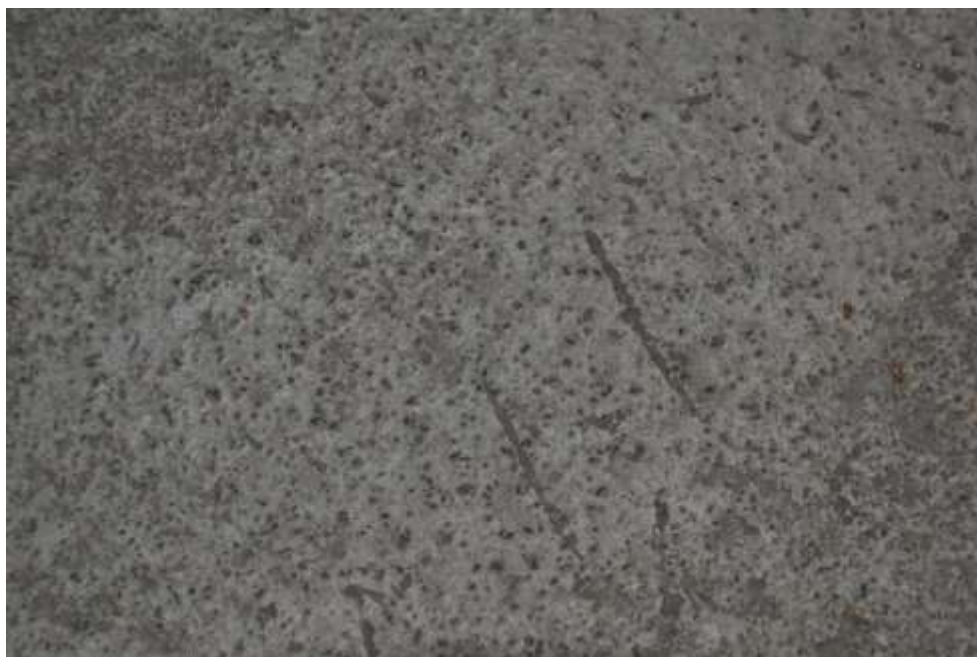
Figur 2.11 Polyuretan Conideck 2255 på parkeringsdäcket i Kville 2018

Yta 6 – Polyuretan Conideck 2255 med topplack och epoxiprimer. 3–4 mm.

Inspektion m a p	Noterat
Sprickor	Inga
Vidhäftning	Inga vidhäftningsförluster
Gropar	Nej
Slitage	Ytligt slitage efter dubbdäck

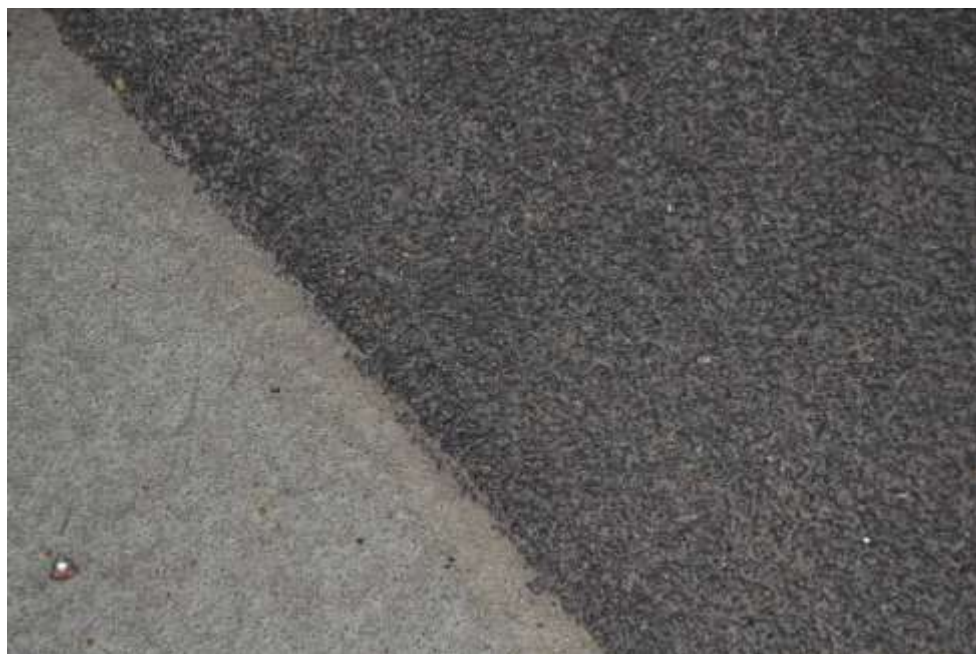
Figur 2.13 Akryl Map Pro på parkeringsdäcket i Kville 2018

Yta 7 – Akryl Map Pro Flexibinder med topplack och MMA primer. Svartgrå cirka 3 mm.

Inspektion m a p	Noterat
Sprickor	Inga
Vidhäftning	Inga vidhäftningsförluster
Gropar	Ja, från utläggningen
Slitage	Ytligt slitage efter dubbdäck

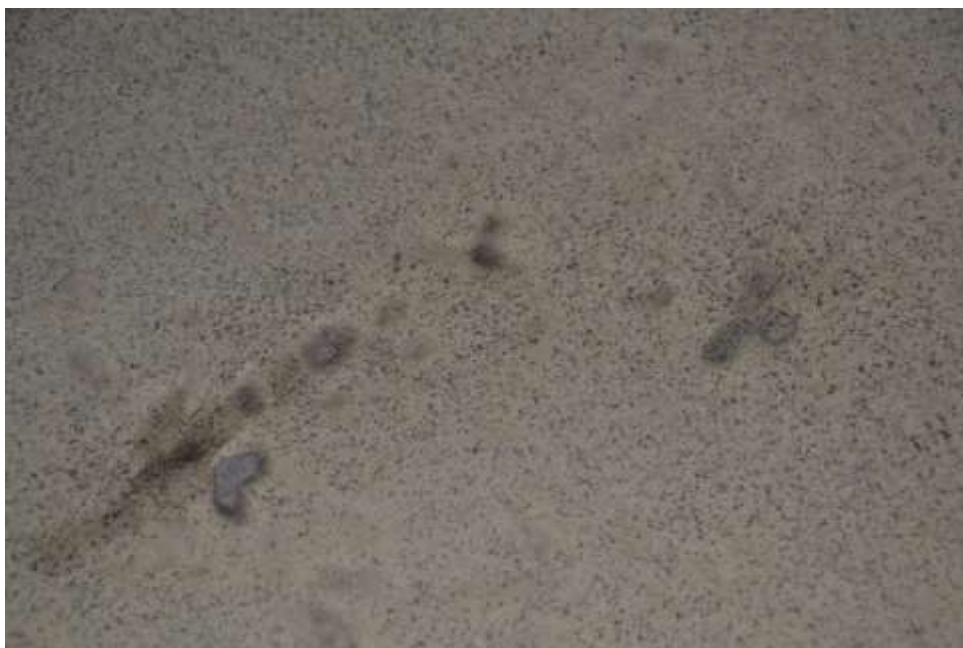
Figur 2.15 Polyurea Micorea på parkeringsdäcket i Kville 2018

Kville inspekterades senast 2 oktober 2018. Samtliga provytor såg över lag bra ut efter 5 år i provfältet. Inget mer än ytligt slitage kunde konstateras, utom för yta 8 (polyurea Micorea från Elmico) som slitits lokalt över gropar i beläggningen, vilket för övrigt hade noterats redan 2017. För yta 9 (polyuretan Mapei) förelåg slitage genom topplacken.

Yta 8 – Polyurea Micorea S3 med epoxiprimer. I kurva, vit cirka 3 mm.

Inspektion m a p	Noterat
Sprickor	Inga
Vidhäftning	Mindre vidhäftningsförluster i kanter
Gropar	Ja, många
Slitage	Ja, i gropar och ytligt efter dubbdäck

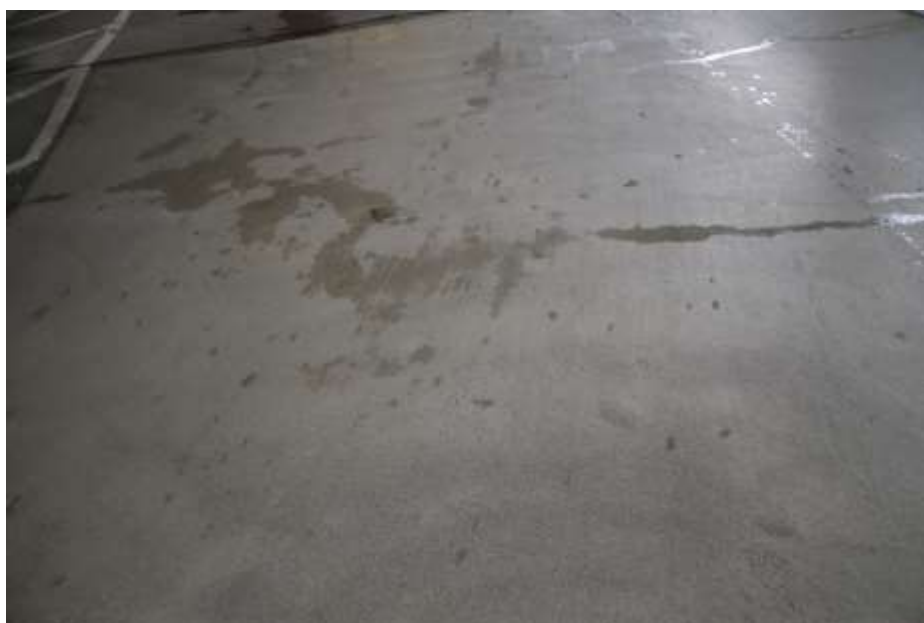
Figur 2.17 Polyuretan Mapefloor PU på parkeringsdäcket i Kville 2018

Yta 9 – Polyuretan Mapefloor PU Flexibinder med topplack av polyuretan och MMA-primer. Gulvit cirka 3 mm.

Inspektion m a p	Noterat
Sprickor	Inga
Vidhäftning	Inga vidhäftningsförluster
Gropar	Nej
Slitage	Ytligt slitage efter dubbdäck och delvis genomsliten topplack i svag kurva

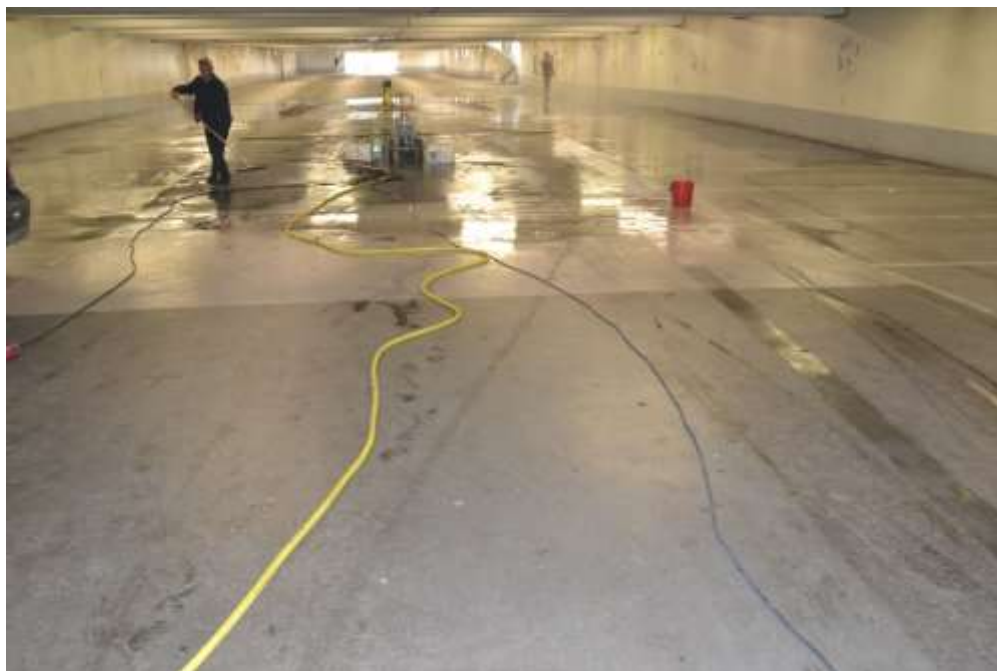
Figur 2.12 Parkeringsdäcket i Åkeshov 2018. Väggar och tak skulle målas om. Provytorna var därför våta vid inspektionen.

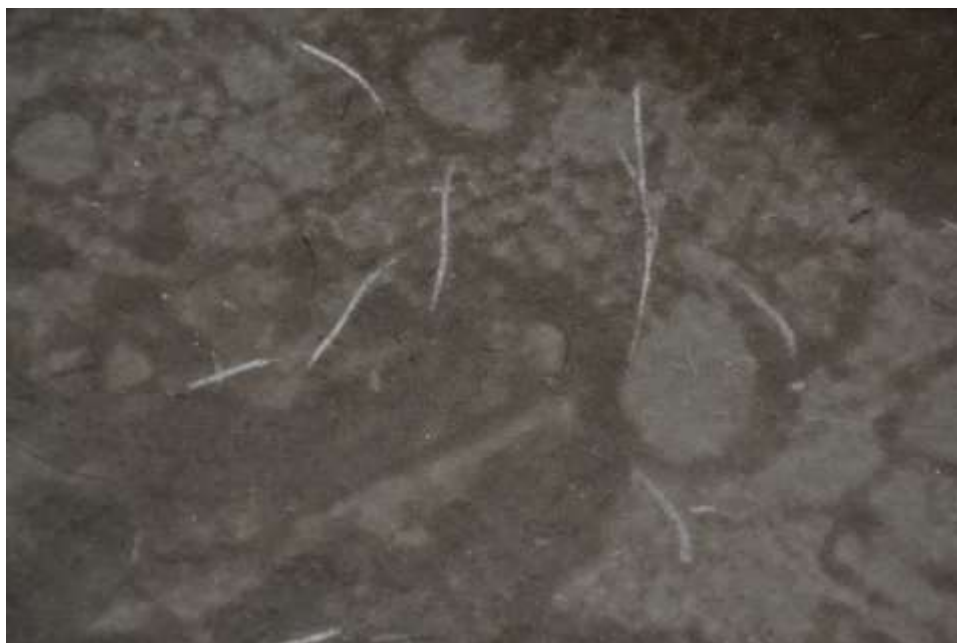
Figur 2.13 Hårdbetong Intercrete på parkeringsdäcket i Åkeshov 2018

Yta 1 – Hårdbetong Intercrete, International/Akzo Nobel/TPM. Cirka 4 mm.

Inspektion m a p	Noterat
Sprickor	Inga
Vidhäftning	Inga vidhäftningsförluster
Gropar	Nej
Slitage	Ytligt slitage efter dubbdäck

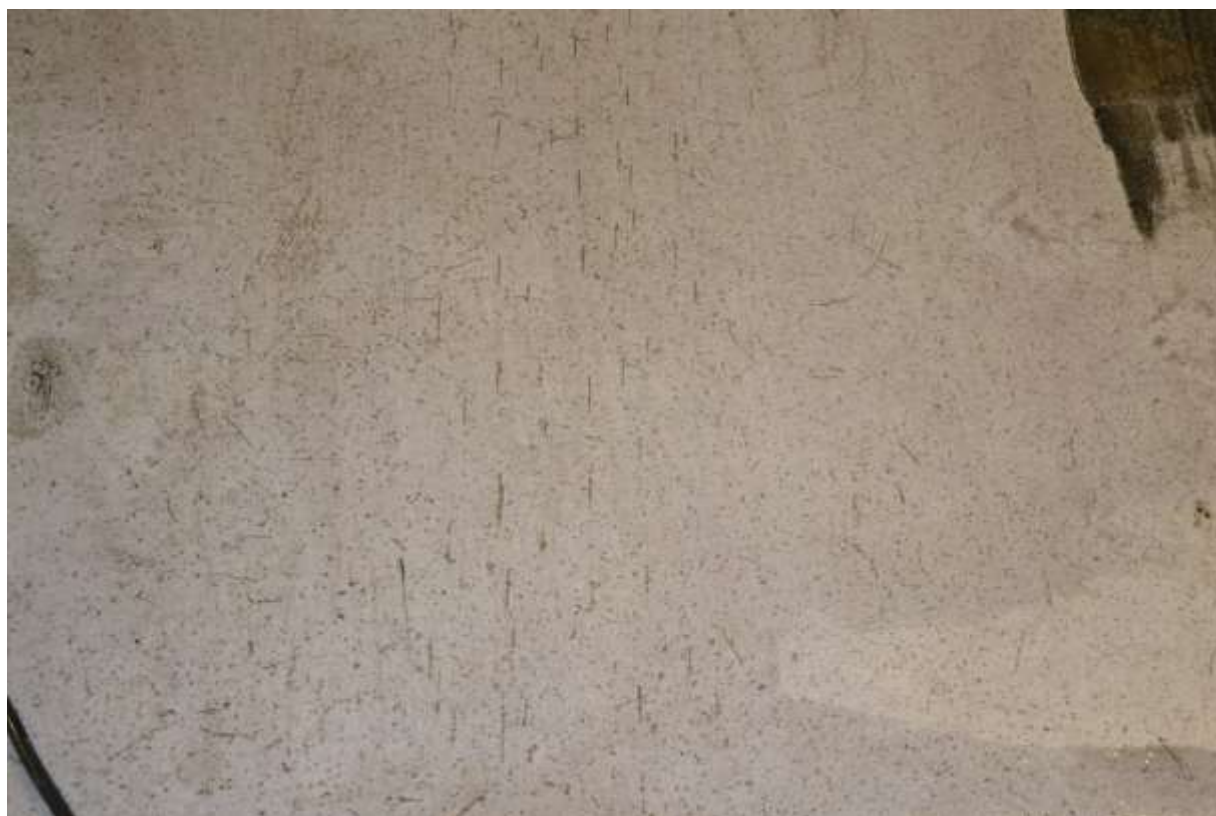
Figur 2.15 Akryl Silikal Dekor på parkeringsdäcket i Åkeshov 2018

Åkeshov inspekterades senast 16 oktober 2018. Samtliga provytor såg över lag bra ut efter drygt 4 år i provfältet på parkeringshusets markplan. Inget mer än ytligt slitage kunde konstateras, utom för yta 2 (akrylbeläggning Silikal) där en rad *burnouts* ner till betongen kunde observeras.

Yta 2– Akryl Silikal Dekor, Akrylgolv/Industrigolv. Cirka 4 mm.

Inspektion m a p	Noterat
Sprickor	Inga
Vidhäftning	Inga vidhäftningsförluster
Gropar	Inga
Slitage	Ja, efter tidigare <i>burnouts</i> , ner till betongen. Ytligt slitage efter dubbdäck (mer än 2017)

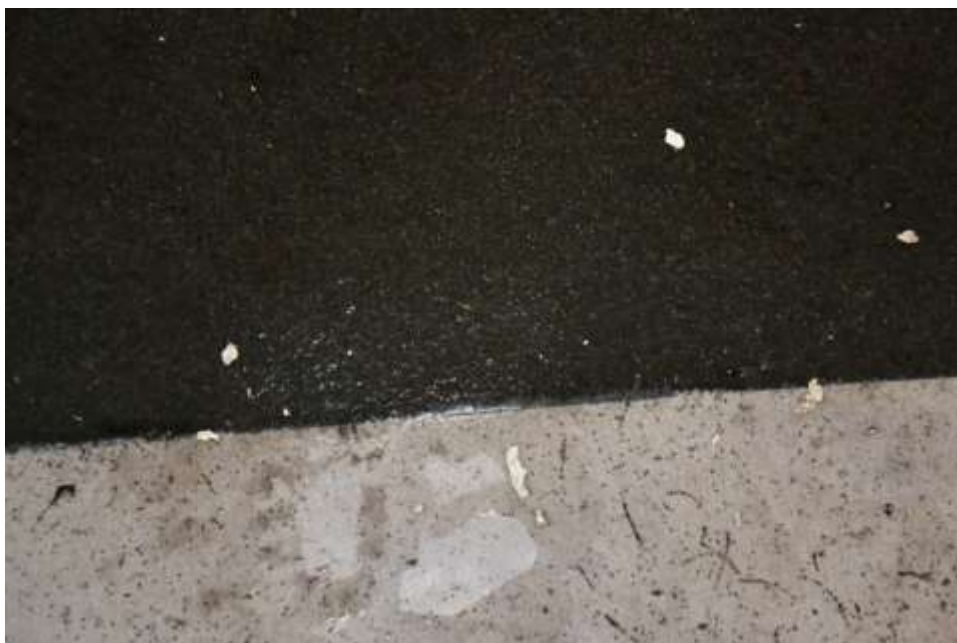
Figur 2.17 Akryl Duracon på parkeringsdäcket i Åkeshov 2018

Yta 3 – Akryl Duracon, Flowcrete/Injo Golv. Cirka 6 mm.

Inspektion m a p	Noterat
Sprickor	Inga
Vidhäftning	Inga vidhäftningsförluster
Gropar	Inga
Slitage	Ytligt slitage efter dubbdäck (mer än 2017)

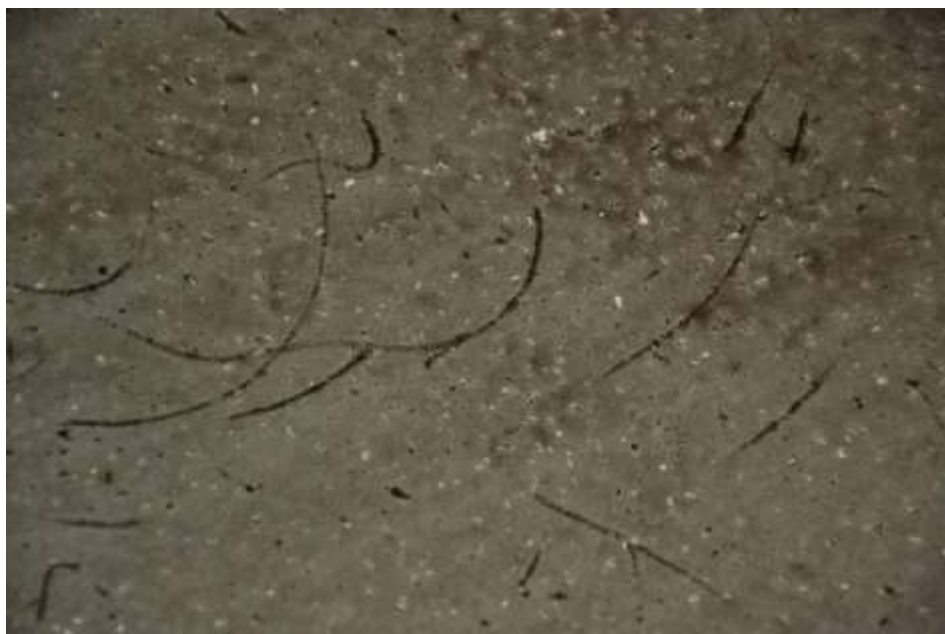
Figur 2.19 Polyuretan Ucrete på parkeringsdäcket i Åkeshov 2018

Yta 4 – Polyuretan Ucrete, Modern Betong. Cirka 6 mm.

Inspektion m a p	Noterat
Sprickor	Inga
Vidhäftning	Inga vidhäftningsförluster
Gropar	Nej
Slitage	Ytligt slitage efter dubbdäck (mer än 2017)

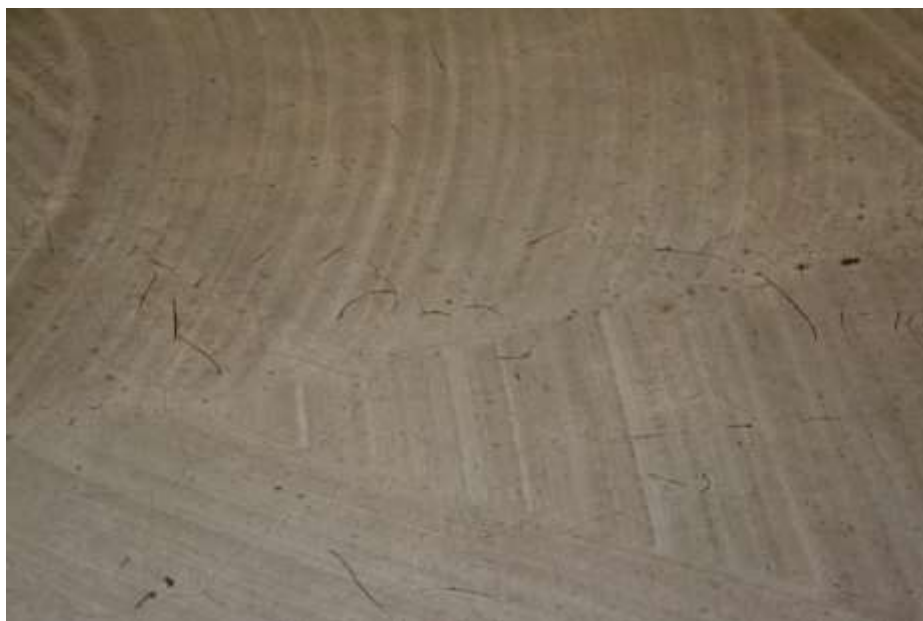
Figur 2.21 Hårdbetong Mastertop på parkeringsdäcket i Åkeshov 2018

Yta 5 – Hårdbetong Mastertop, Modern Betong. Cirka 20 mm.

Inspektion m a p	Noterat
Sprickor	Krackeleringar
Vidhäftning	Inga vidhäftningsförluster
Gropar	Några
Slitage	Ytligt slitage efter dubbdäck (mer än 2017)

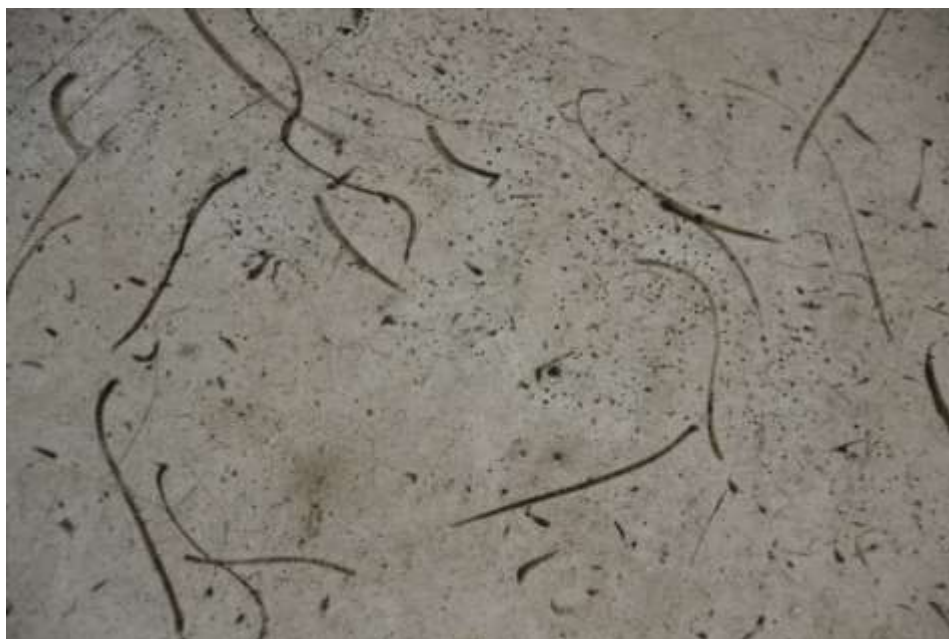
Figur 2.23 Epoxi Micopox på parkeringsdäcket i Åkeshov 2018

Yta 6 – Epoxi Micopox C HD, Elmico/ Lingfjord. Cirka 3 mm.

Inspektion m a p	Noterat
Sprickor	Inga
Vidhäftning	Inga vidhäftningsförluster
Gropar	Ja, blåsbildning (från utläggningen)
Slitage	Ytligt slitage efter dubbdäck (mer än 2017)

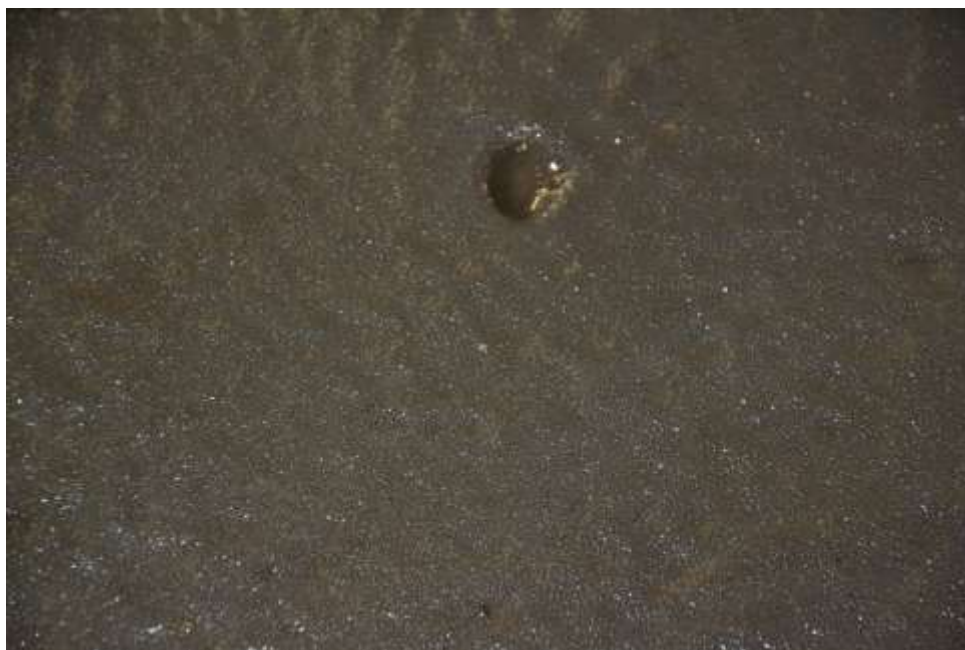
Figur 2.25 Polyurea Micorea på parkeringsdäcket i Åkeshov 2018

Yta 7 – Polyurea Micorea S3, Elmico/Lingfjord. Cirka 3 mm.

Inspektion m a p	Noterat
Sprickor	Inga
Vidhäftning	Inga vidhäftningsförluster
Gropar	Nej
Slitage	Ytligt slitage efter dubbdäck

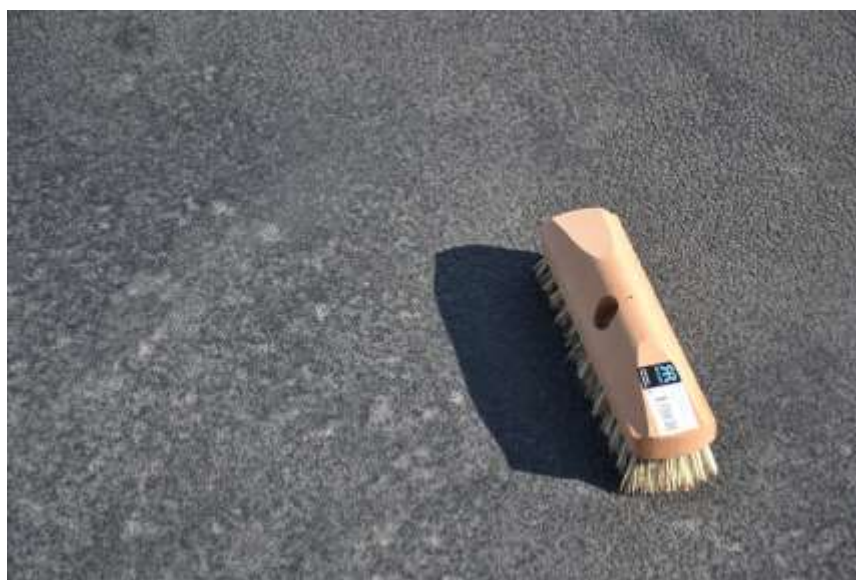
Figur 2.28 Polyurea Purtop på parkeringsdäcket i Baggen 2018

Yta 1 – Polyurea Purtop 1000, Mapei / Polyterm. 3-4 mm.

Inspektion m a p	Noterat
Sprickor	Inga
Vidhäftning	Inga vidhäftningsförluster, utom i kant utan primer
Gropar	Ja, men inte uppkomna efter applicering
Slitage	Ytligt slitage från dubbdäck

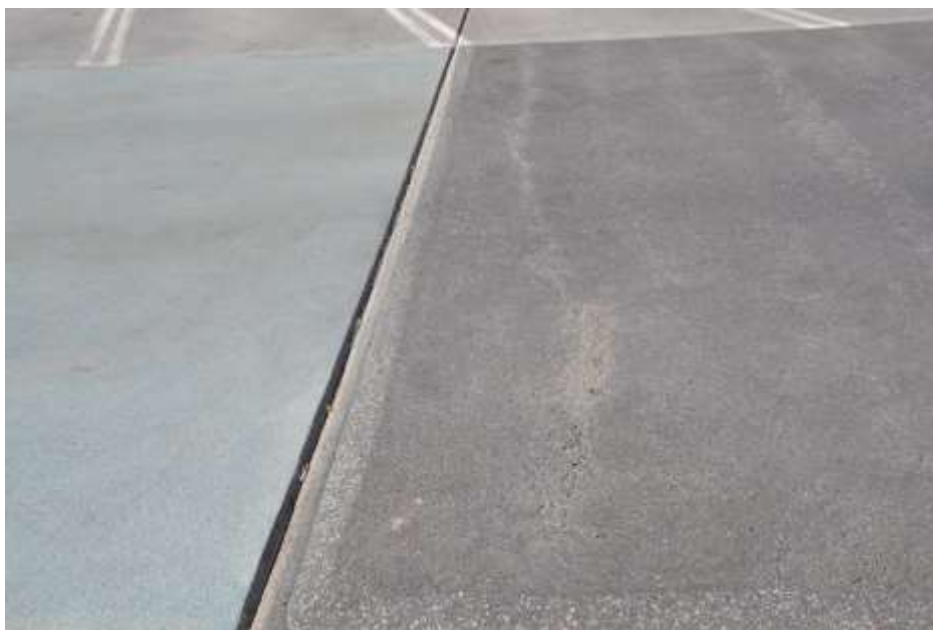
Figur 2.30 Akryl Silikal på parkeringsdäcket i Baggen 2018

Yta 2- Akryl Silikal Struktur, Industrigolv. Cirka 4 mm.

Inspektion m a p	Noterat
Sprickor	Inga
Vidhäftning	Inga vidhäftningsförluster
Gropar	Ja
Slitage	Mer än ytligt slitage efter dubbdäck

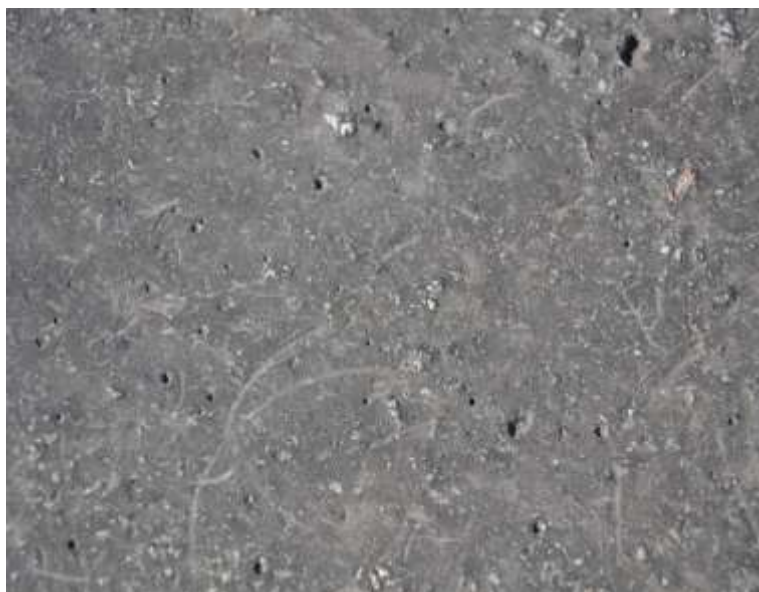
Figur 2.32 Gjutasfalt PGJA 11 på parkeringsdäcket i Baggen 2018

Yta 3 – Gjutasfalt PGJA 11, GAFS / Haninge tak. Cirka 30 mm.

Inspektion m a p	Noterat
Sprickor	Inga
Vidhäftning	Inga vidhäftningsförluster
Gropar	Inga, men stensläpp lokalt
Slitage	Ytligt slitage efter dubbdäck

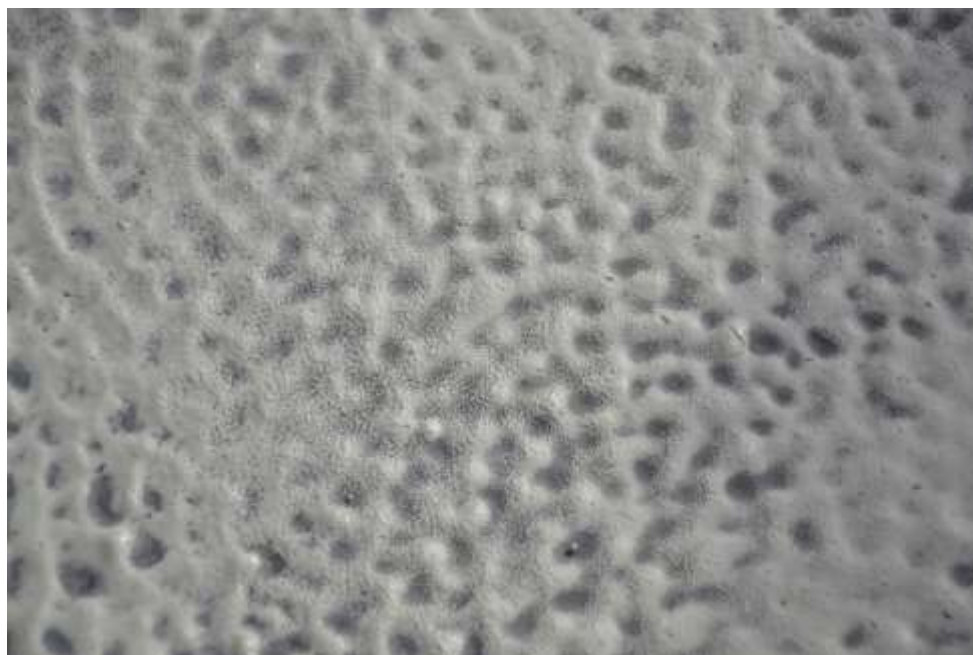
Figur 2.34 Polyurea Micorea HS på parkeringsdäcket i Baggen 2018

Yta 4 – Polyurea Micorea HS, Elmico. 3-4 mm.

Inspektion m a p	Noterat
Sprickor	Inga
Vidhäftning	Ja omfattande vidhäftningsförluster längs kanter och i bompartier
Gropar	Ja
Slitage	Ytligt slitage efter dubbdäck

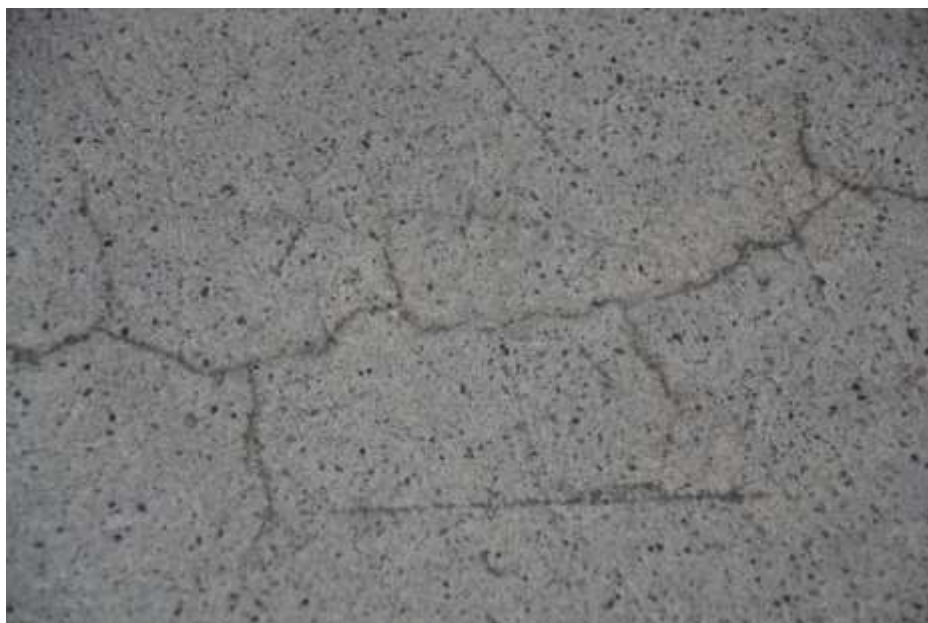
Fig 2.34 Hårdbetong Sikafloor-1 Corcrete på parkeringsdäcket i Baggen 2018

Yta 5 – Hårdbetong Sikafloor-1 Corcrete, Sika. 8-10 mm.

Inspektion m a p	Noterat
Sprickor	Vid kanter samt krackeleringar
Vidhäftning	I kanter, ngt sprött
Gropar	Ja
Slitage	Ytligt slitage efter dubbdäck

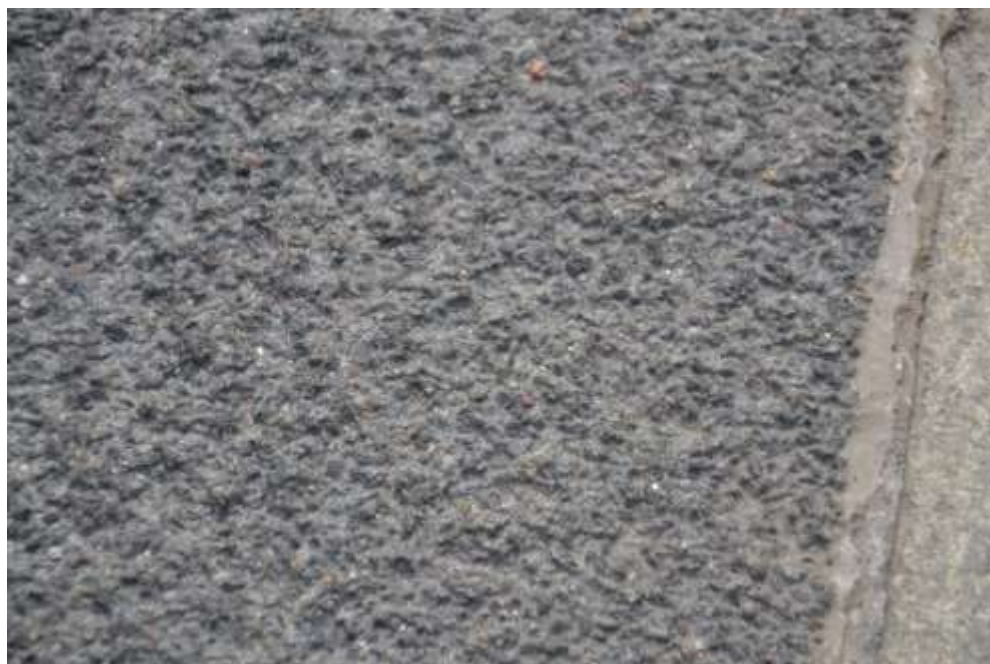
Figur 2.36 Akryl Duracon på parkeringsdäcket i Baggen 2018

Yta 6 – Akryl Duracon, Flowcrete / Pea fogfria golv. Cirka 6 mm.

Inspektion m a p	Noterat
Sprickor	Inga
Vidhäftning	Inga vidhäftningsförluster
Gropar	Nej
Slitage	Ytligt slitage efter dubbdäck
