LÄCKANDE BORRHÅL - Hydraulisk gradient och Erosion

Delrapportering av pågående forskning

Forskningsrapport

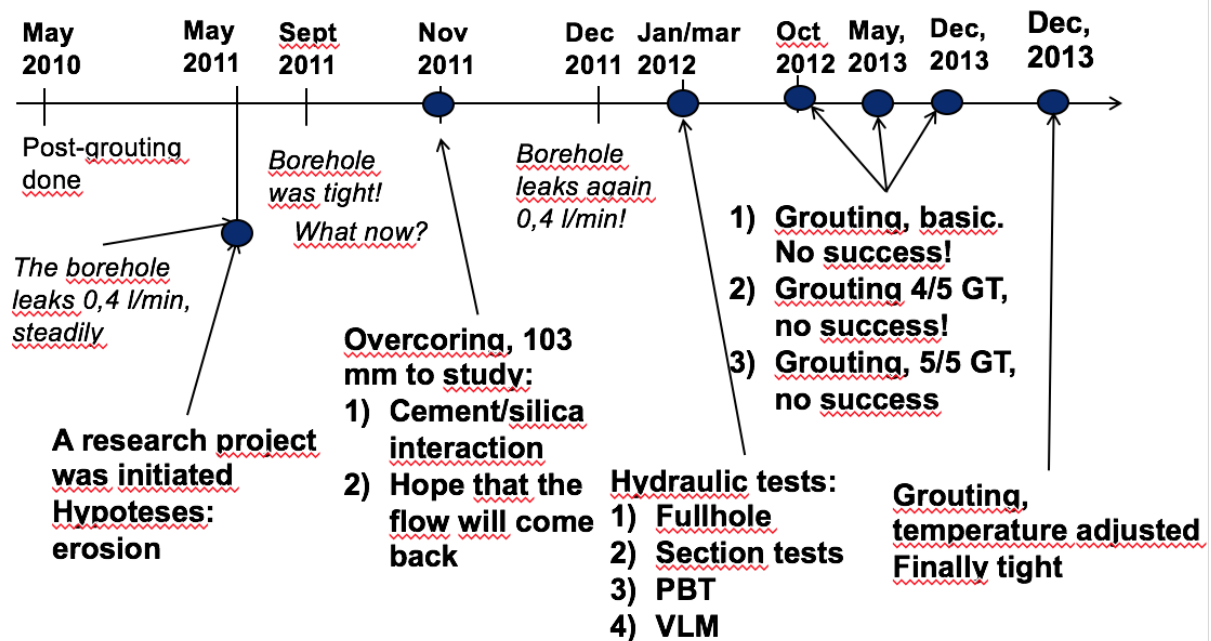
Figur 1. Skiss över olika händelser kring det läckande borrhålet från tidpunkten att efterinjekteringen var klar 2010 till den sista lyckade injekteringen i december 2013.

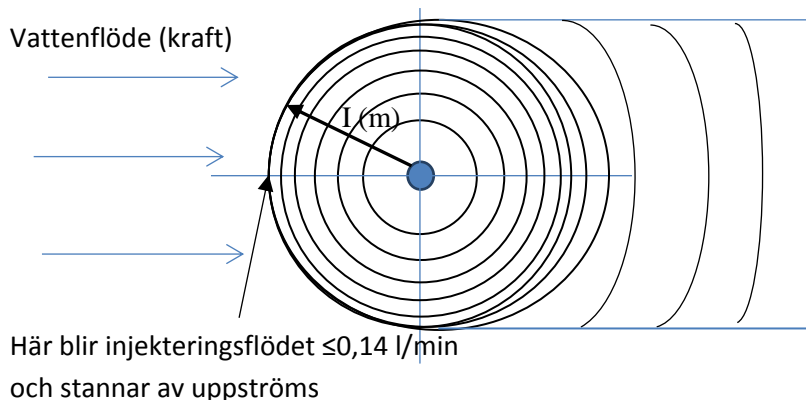
Figur 3. Skiss över hur injekteringsflödet påverkas av erosionskraft från vattnet.

Som figuren visar så påverkas inträngningslängden av vattenflödet. Ju större kraft från vattnet desto kortare blir inträngningslängden uppströms. Uppströms blir inträngningslängden kortare genom att det pådrivande injekteringsstrycket minskar med tryckfallet över inträngningslängden.

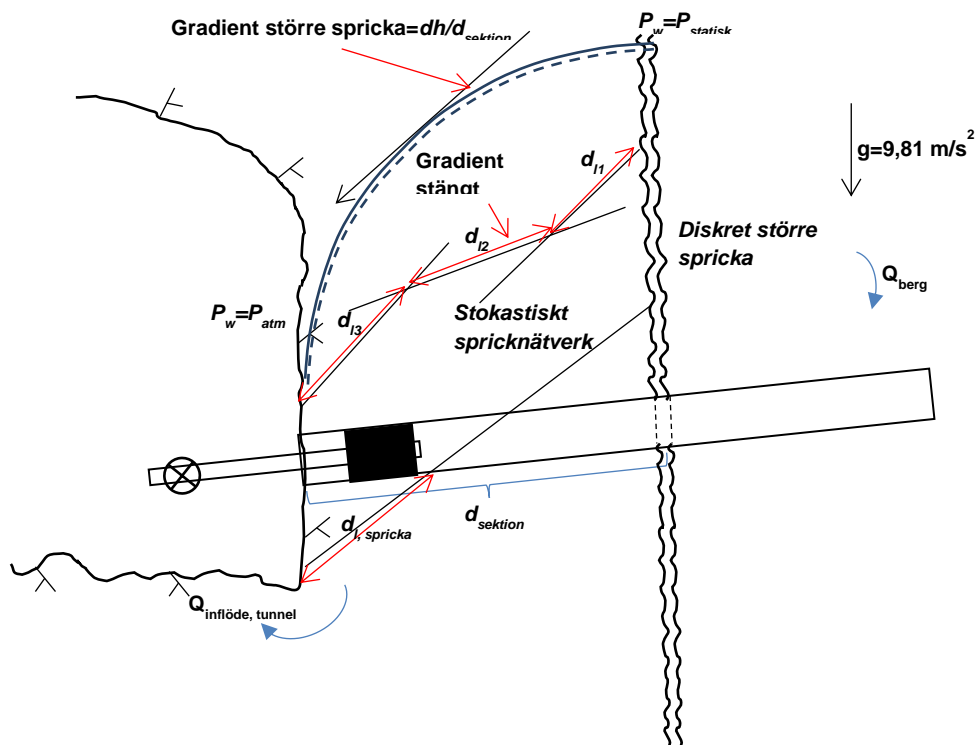
Figur 7. Konceptuell skiss över hydrauliska gradienten i en spricka i berg som mynnar ut i en tunnel.
