Vattenskaderisker i lågenergihus

KARIN ADALBERTH

Förord

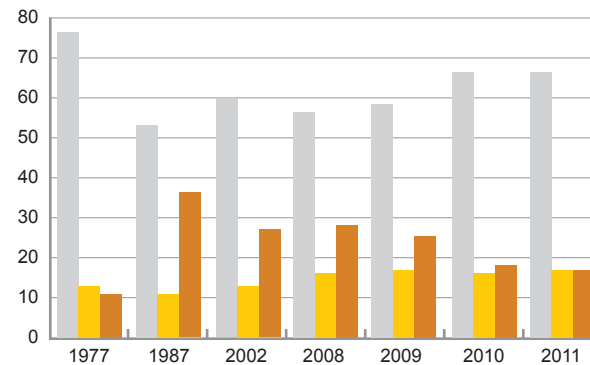
Fördelning av skador i procentandelar efter de tre huvudskadetyperna. Jämförelse mellan undersökningarna 1977, 1987, 2002, 2008, 2009, 2010 och 2011.

■ Ledningssystem
■ Utrustning
■ Tåtskikt i våtrum

Försäkringsbolagen, VVS Företagen och tätskiktsbranscherna gör varje år en gemensam uppföljning av vattenskadornas orsaker. Du kan läsa mer på www.vattenskadecentrum.se. År 2013 orsakades huvuddelen av skadorna, 63 procent, av utströmmande vatten från rör som tappvattenrör, avlopp och värmesystem. Fördelningen sinsemellan är ungefär lika. 18 procent av skadorna orsakades av läckande tätskikt i våtrum och 19 procent av fel i utrustning som exempelvis diskmaskiner.

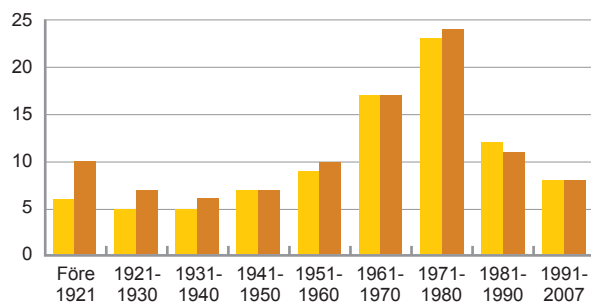
Ålderfördelning av skador

Byggnadsår skador
Byggnadsår alla bostäder

Vattenskador är också relaterat till byggnadens ålder. Byggnader som är 40-50 år gamla får statistiskt flest vattenskador, men även 10 år gamla hus kan få vattenskador. De utrymmen i en bostad som vanligast får vattenskador är kök och badrum, vilka utgör cirka 60 procent av skadade rum. Tendensen är att skador i kök ökar till följd av fler vatteninstallationer såsom ismaskiner i fryrs och kaffekokare kopplade till tappvattnet.

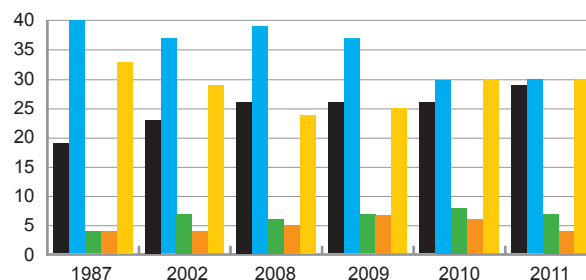
Antal skador fördelat på utrymme

Kök
Bad/dusch
Tvättstuga
WC
Annat

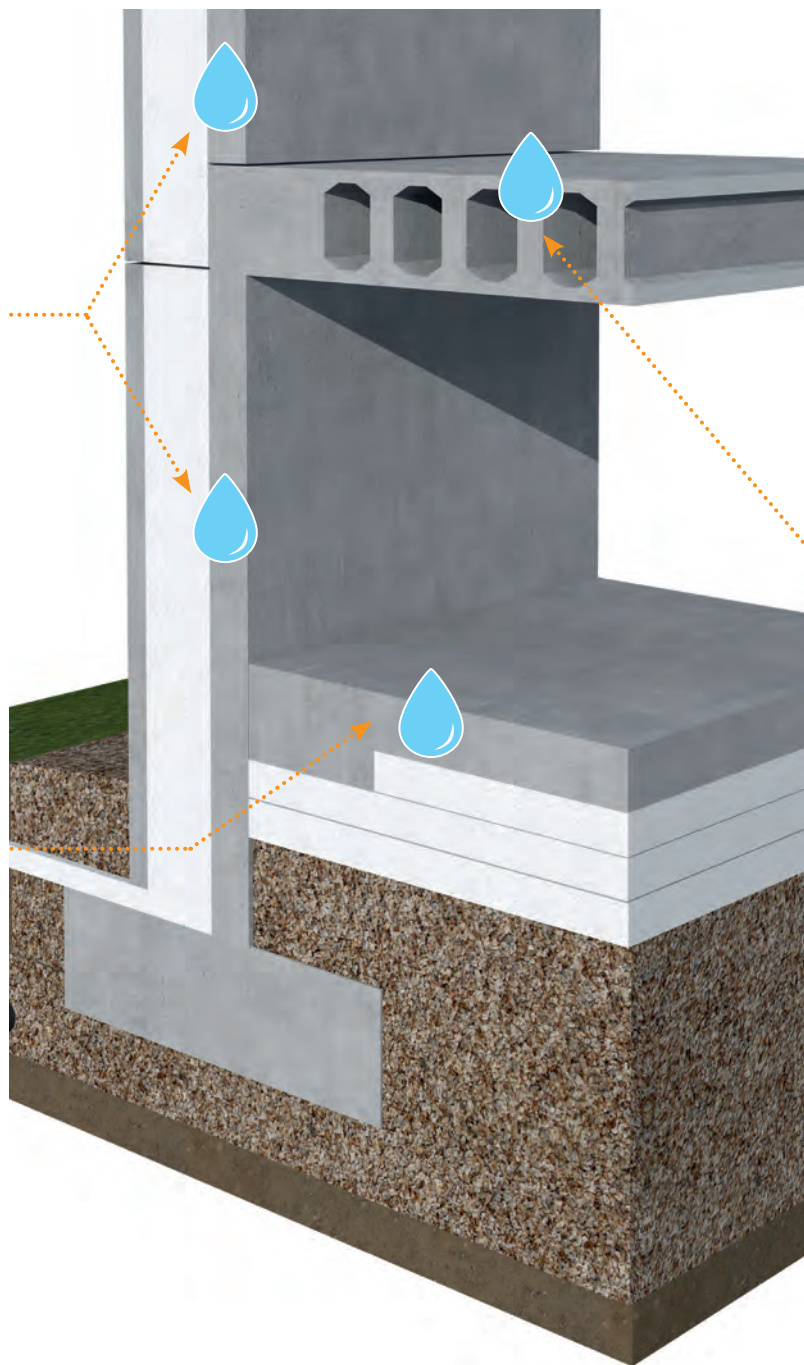
Sandwichyttervägg och betongbjälklag

Konstruktionen till höger är en så kallad sandwichkonstruktion bestående av betong på insidan, därefter värmeisolering om ca 30 cm och utvändig fasad av betong.

Konstruktionen till höger består av cirka 10 cm betong med underliggande 30 cm värmeisolering och 20 cm krossad sten.

Konstruktionen till vänster består av betong t.ex. som håll-
däcksbjälklag eller plattbärlag med pågjuten betong.

Om ett vattenläckage uppstår i badrum eller kök (t.ex. genom att ett rör går sönder eller att tätskiktet läcker) kommer vatten att sugas upp i ytterväggen. Väggens ytskikt och tätskikt, om sådant finns, får rivas och fukt i väggen får torkas.

Om ett vattenläckage uppstår i badrums- eller köksgolvet (t.ex. genom att ett rör går sönder, att tätskiktet läcker eller att en diskmaskin läcker) kommer vatten att sugas upp i golvkonstruktionen. Golvets ytskikt och tätskikt, om sådant finns, får rivas och fukten får torkas ut. Ett större läckage, t.ex. vattenläckage från ett rör vars vatten runnit på köksgolv och ut till vardagsrum, för med sig att ytskiktet får brytas upp

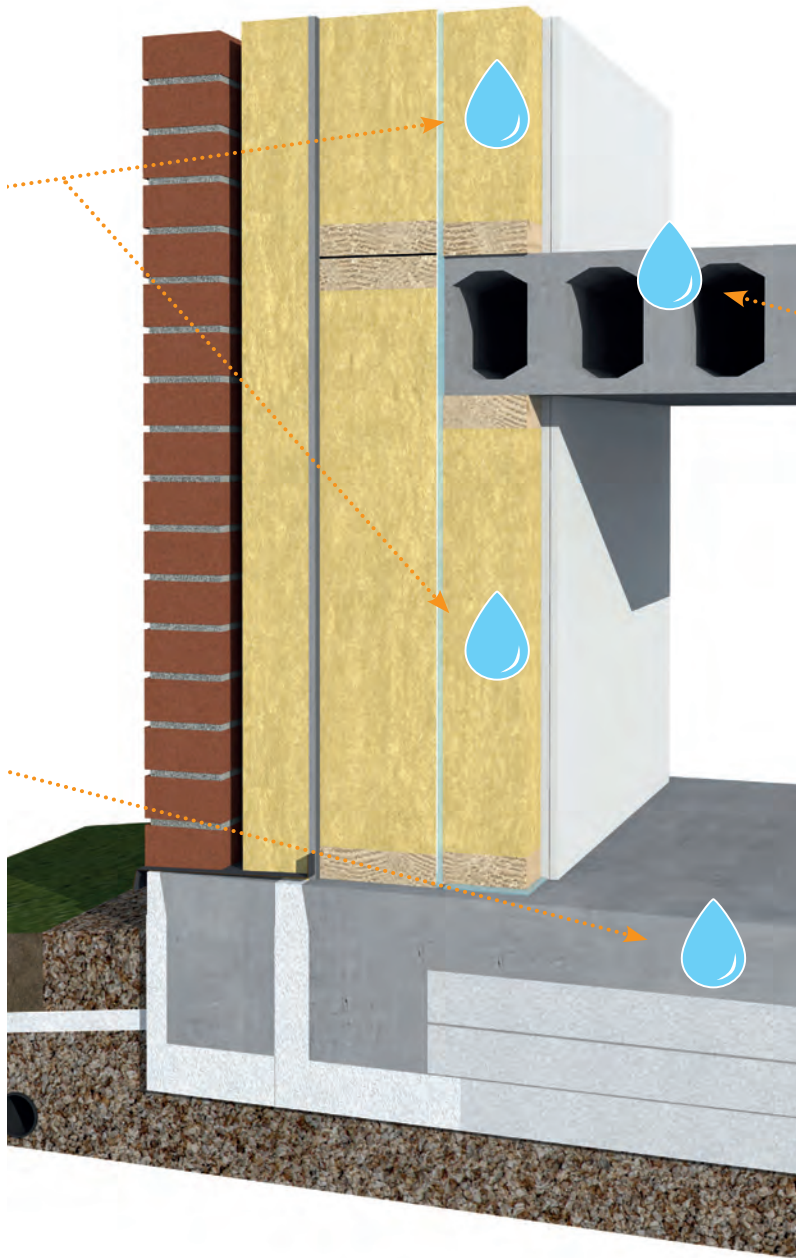
Lättregelyttervägg och betongbjälklag

Konstruktionen till vänster består av betong t.ex. som håll-
däcksbjälklag eller plattbärlag med pågjuten betong.

Ett litet hål i plastfolien medför både värmeenergiläckage och konvektion d.v.s. luftströmmning av fuktig luft. Fukt i den utanpåliggande ytterväggsdelen är mycket svårt att torka ut, varför ett sådant händelseförlopp medför mer omfattande åtgärder.

Om ett vattenläckage uppstår i badrums- eller köksgolvet (t.ex. genom att ett rör går sönder, att tätskiktet läcker eller att en diskmaskin läcker) kommer vatten sugas upp i golvkonstruktionen. Golvets ytskikt och tätskikt, om sådant finns, får rivas och fukten får torkas ut. Ett större läckage, t.ex. vattenläckage från ett rör vars vatten runnit på köksgolv och ut till vardagsrum, för med sig att ytskiktet får brytas upp

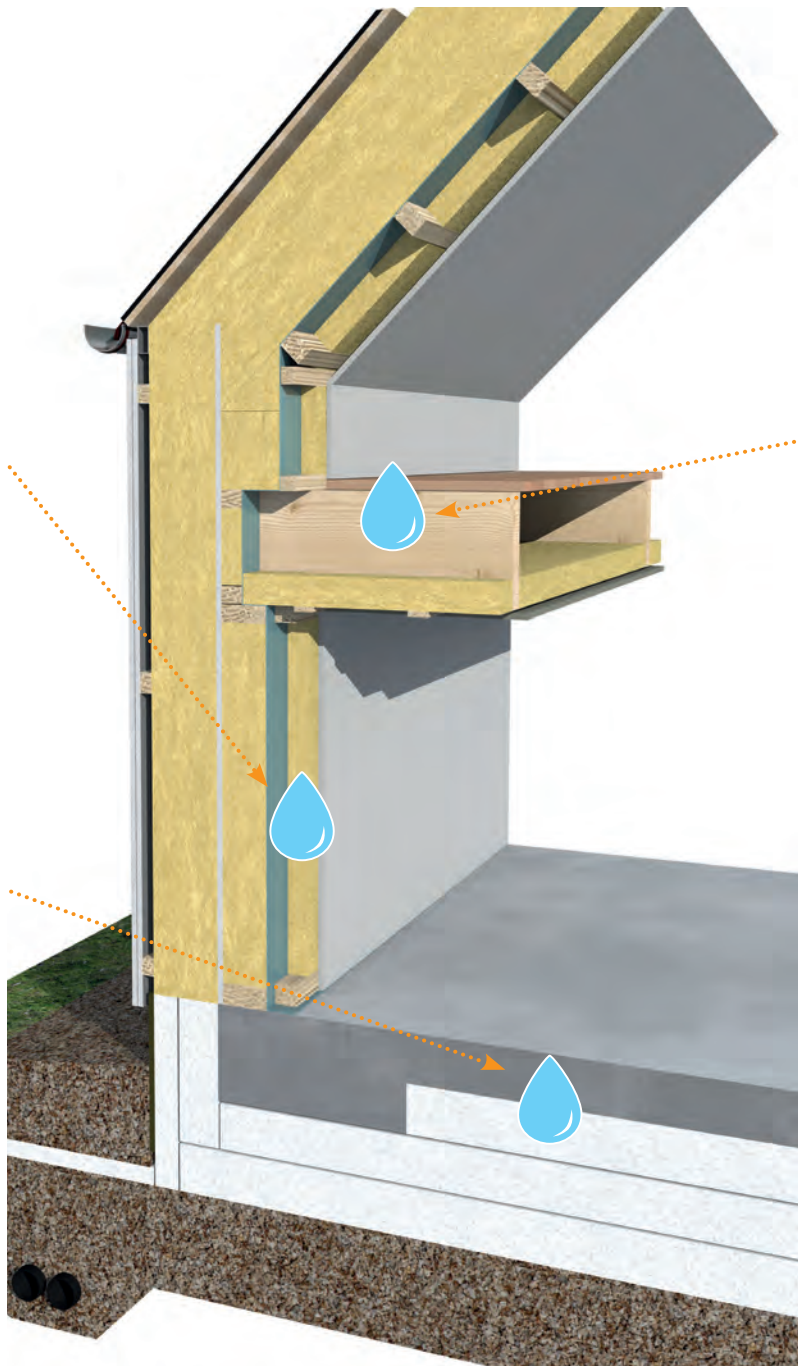
Mellanbjälklaget

Konstruktionen till vänster består av golvspånskiva, 220 mm träbjälkar med 100 mm akustikisolering, träläkt och gips-skivor.

Om ett vattenläckage uppstår i badrumsgolvet (t.ex. genom att ett rör går sönder eller att tätskikt läcker) kommer vatten att rinna ner i mellanbjälklaget. Golvet ytskikt, tätskikt, golvspånskiva och akustikisolering och gipsundertak får rivas ut. Fukt i träbjälkar och kortlingar får torkas, och om det är nödvändigt får bjälkar och kortlingar bytas. Nytt gipsundertak och akustikisolering läggs.

Ett litet hål i plastfolien medför både värmeenergiläckage och konvektion d.v.s. luftströmning av fuktig luft. Fukt i den utanpåliggande ytterväggsdelen är mycket svårt att torka ut, varför ett sådant händelseförlopp medför mer omfattande åtgärder.

Om ett vattenläckage uppstår i badrums- eller köksgolvet (t.ex. genom att ett rör går sönder, att tätskiktet läcker eller att en diskmaskin läcker) kommer vatten sugas upp i golvkonstruktionen. Golvets ytskikt och tätskikt, om sådant finns, får rivas och fukten får torkas ut. Ett större läckage, t.ex. vattenläckage från ett rör vars vatten runnit på köksgolv och ut till vardagsrum, för med sig att ytskiktet får brytas upp

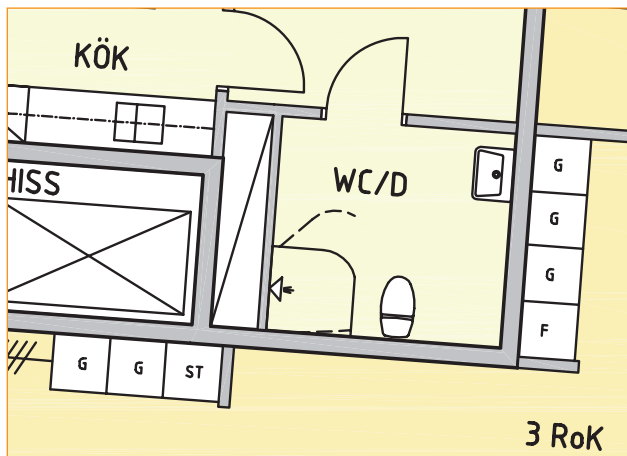
Ritning där dusch är mot innerväggar och inte mot ytterväggar

Genom att placera dusch och badkar mot innerväggar, istället för mot ytterväggar, reduceras insatser för att åtgärda fuktskador relaterade till rör eller brister i tätskiktet.

Innerväggar innehåller inget lufttätt skikt såsom en plastfolie och dess isoleringstjocklek är tunn eller obefintlig. Dessutom är det en vägg med samma temperatur i hela väggkonstruktionen och åtkomligheten är god från innerväggens bägge sidor.

Uttorkningsförloppet och ersättning av skadat material är följaktligen enklare än att behöva göra åtgärder i en yttervägg.
