Emission av ammoniak från golvkonstruktioner

Syftet med projektet har varit att undersöka och dokumentera emissioner av ammoniak från golvkonstruktioner av betong, för att klargöra under vilka förutsättningar emissioner av ammoniak uppstår och hur dessa emissioner kan undvikas eller minskas.

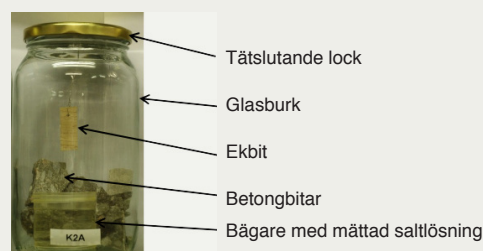
Figur 1. Principiell provuppställning.

En speciell provningsmetod har tagits fram för laboratorieundersökningarna, där en ekbit används som indikator på om ammoniak har uppstått. Ekbiten har stängts in i en luftvolym med ett visst klimat (relativ fuktighet och temperatur) tillsammans med ett material som misstänks avge ammoniak, se Figur 1. Eventuell missfärgning av ekbitarna har sedan undersökts genom

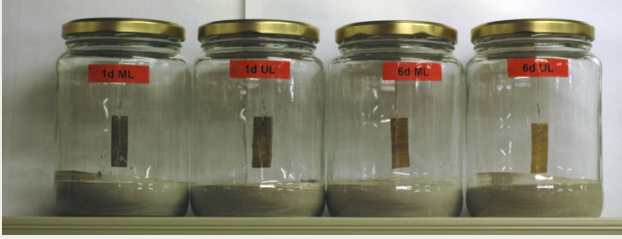
Figur 2. Exempel på missfärgning av ekbitar exponerad för ammoniak som avgått från cementbruk blandat med Cementsa Byggcement och 0,125 % ammoniaklösning. Fotografering har skett 1 dygn efter att ekbiten placerats i burken.

att visuellt besiktiga bitarna och med foton som har tagits vid olika tillfällen under provningsperioden, se exempel i Figur 2.
