# Reparation av golv i parkeringshus och garage med tunnskikt av betong

– en kvalitetsuppföljning av utförda entreprenader

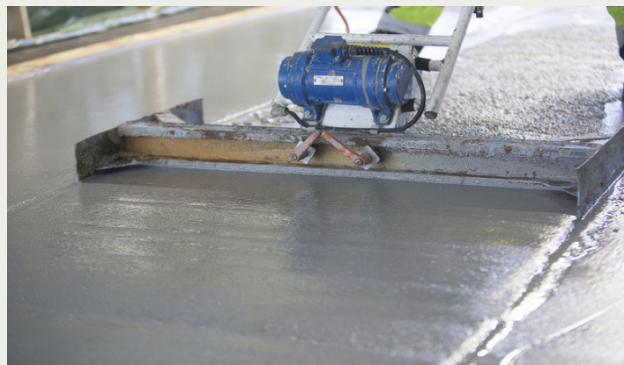
Figur 1. Utläggning av hårdbetong med vibrobalk.

Tunnskiktsteknik med hårdbetong är ett smidigare och betydligt billigare alternativ. Endast löst skadat material avlägsnas, håligheter fylls i med normal betong med hög kvalitet och en cirka 10 mm tjock hårdbetong gjuts. Kostnaden för den förenklade tekniken blir en bråkdel av den för traditionell lagning. Livslängden blir dock kortare. En avvägning mellan pris och livslängd utfaller enligt vår erfarenhet till tunnskiktsteknikens fördel i många fall. Det finns en handfull bra hårdbetongprodukter på marknaden. Egenskaper som nötningshållfasthet, täthet och vidhäftning är centrala egenskaper. Betongen bör dessutom vara någorlunda diffusionsöppen och ha ett lågt vattencementtal. Värden lägre än 0,35 kan erhållas med hjälp av effektiva tillsatsmedel.

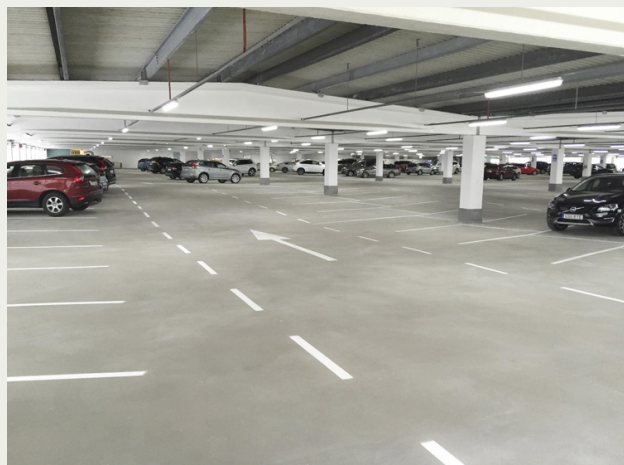
Figur 2. Nytt hårdbetonggolv i garage.
