Sprängskador från strängemulsion

Laddning med strängemulsion i tunnlar blir allt vanligare. Det har dock saknats information om hur olika laddningskoncentrationer påverkar berget. I detta projekt har man studerat sprickutbredningen från några laddningskoncentrationer av strängemulsion för att ta fram en ny mer användaranpassad skadezonstabell.

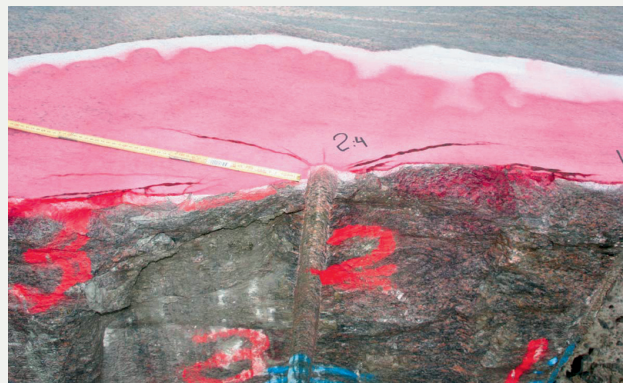
Figur 2. Momentan initiering av 17 mm Dynotex.

Stenblock togs ut och sågades vinkelrätt mot hålen i den sprängda försöksraden. Sågytorna påfördes penetrantvätska och sprickorna från sprängningen kunde karteras. Figur 2 och 3 visar några exempel på hur sprickbilden såg ut för de hål som detonerats momentant.
