KARTLÄGGNING AV VVC-FÖRLUSTER I FLERBOSTADSHUS

Stephen Burke (NCC), Jonatan von Seth (GK), Magnus Wiktorsson (LTH),
Tomas Ekström (NCC), Christoffer Maljanovski (NCC)

2021-08-10

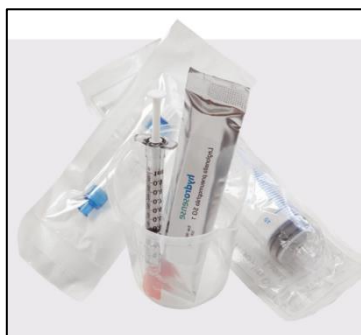
Figur 2: Single Syringe Legionella Test Kit

Legionellaproverna togs med en "Single Syringe Legionella Test Kit" (Figur 2), tillverkade av Hydrosense. Metoden för provtagning är bifogat som Bilaga 1, men finns även som ett videoklipp på leverantörens hemsida: <https://hydrosense-legionella.com/product/single-legionella-test-kit-2/>

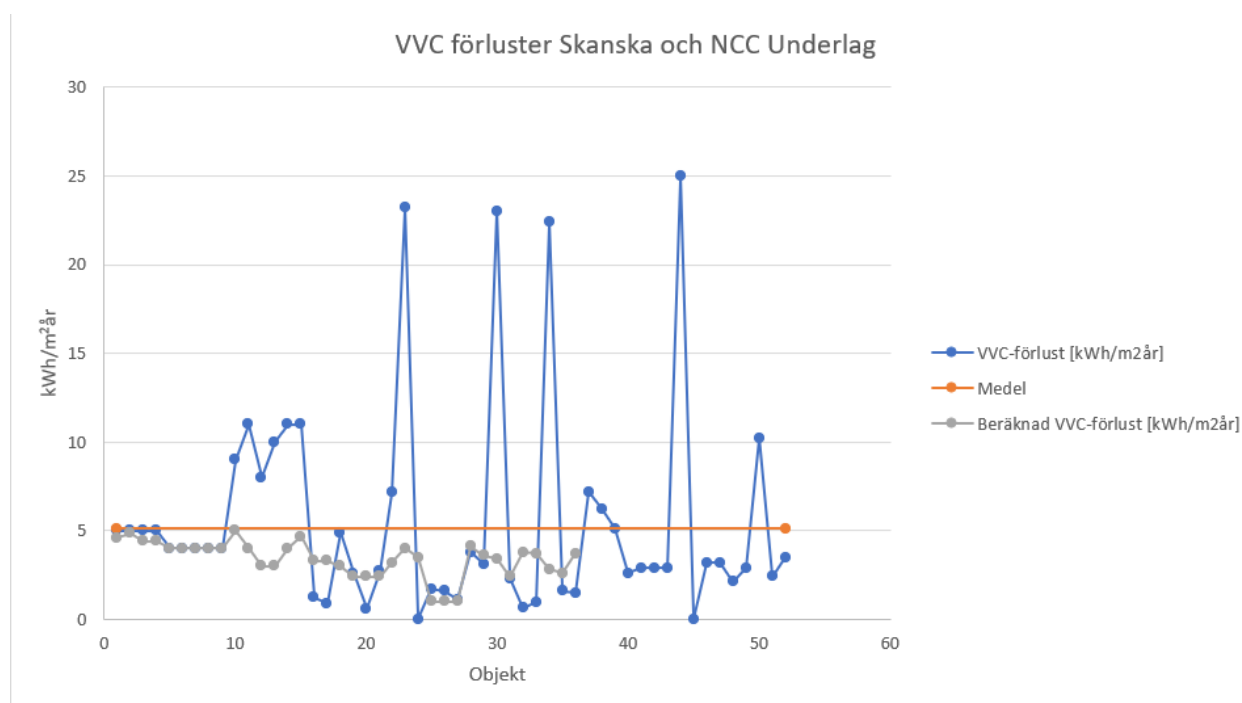
Figur 5: Beräknade och uppmätta VVC förluster i hus från NCC och Skanska byggda mellan 2016-2019. Mätdata kommer från NCC och Skanskas egna energiuppföljningar.

NCC och Skanska gör kontinuerligt energiuppföljningar i sina projekt. Dock mäts inte alltid VVC-förluster separat, utan de inkluderas ibland i det uppmätta uppvärmningsbehovet. För att bidra med ytterligare mätningar till projektet har NCC och Skanska samlat in resultat från 51 objekt. Dessa mätningar används som en kontrollgrupp för att jämföra mot de korttids- och långtidsmätningarna som genomförts i detta projekt. Dessa objekt redovisas i Figur 5 och visar både mättningsresultaten och, i vissa fall, beräkningsresultat från projekteringskedet.

Resultaten visar att VVC-förlusten från energiberäkningen oftast hamnade mellan 4–5 kWh per m² och år, vilket stämmer överens med det värde som man brukar ange i energiberäkningar. Medelvärdet av den uppmätta VVC-förlusten för dessa 51 objekt blev 5,7 kWh per m² och år. Av de objekten med VVC-förlust inlagd i energiberäkningen hade ca 46 % en högre uppmätt VVC-förlust. Flera objekt hade en mycket lägre VVC-förlust än beräknat. Tjugo av alla objekt låg över 4 kWh per m² och år, med det högsta värdet på 25 kWh per m² och år.

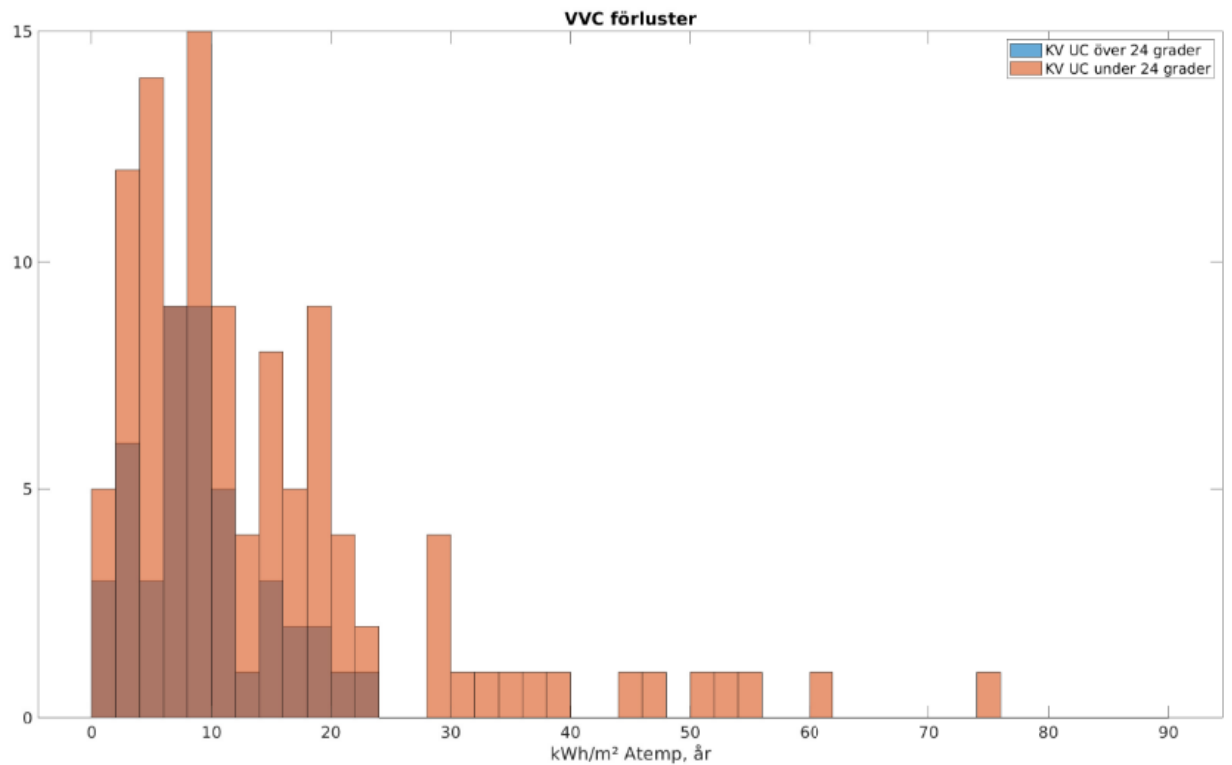
Figur 8: VVC förlust och KV temperatur. Y-axeln visar antal objekt som ligger inom det aktuella energianvändningsintervallet (x-axeln).

Figur 8 togs fram för att se om KV-temperatur påverkar VVC-förluster. Distributionerna för KV-temperaturer över och under 24 °C liknar varandra, men figuren visar att de med högst VVC-förluster hade kallare KV än de övriga objekten.

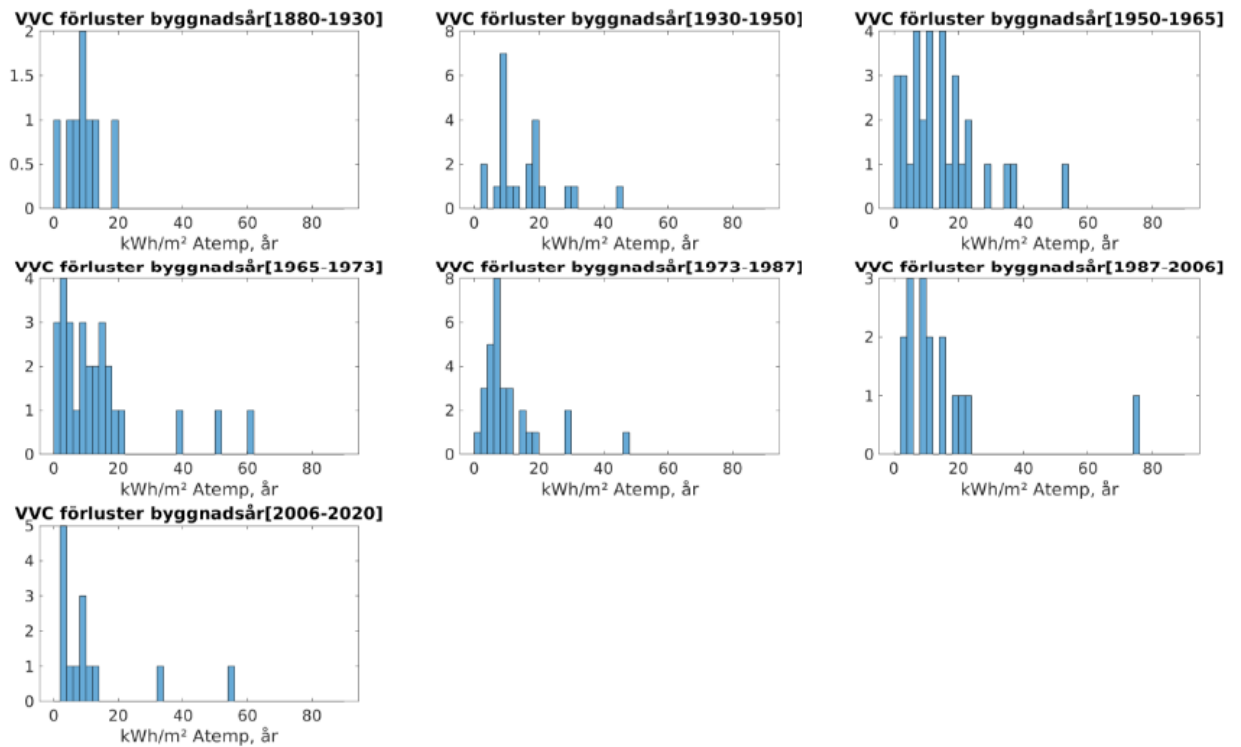
Figur 10: VVC-förluster för objekt med olika byggnadsår. Observera att detta tar inte hänsyn till om och när undercentralen renoverades. Y-axeln visar antal objekt som ligger inom det aktuella energianvändningsintervallet (x-axeln).

En viktig del av denna studie som är kopplad till renovering av byggnader är VVC-förluster kopplat till byggnadsår. Figur 10 visar VVC-förluster för de olika objekten baserat på byggnadsår. Observera att hänsyn inte har tagits till om och när VVC-systemet har renoverats efter att huset byggdes. Syftet var endast att få en inblick till hur byggnader från olika årtal presterar i dag. Figuren visar att VVC-förluster är ungefär lika stora för alla hus. Endast de äldsta husen har en spridning mellan 2–20 kWh per m² och år medan alla andra objekt har en spridning mellan 2–50 kWh per m² och år, och i vissa fall (1950–1973 och 1987–2020) finns det objekt som är högre än 50 kWh per m² och år. Resultaten med hus efter 2006 är av särskilt intresse då det infördes ett nytt BBR-krav på maximal framledningstid, se Lagkrav och SVEBY. Mätningar som gjordes i denna studie, tillsammans med Skanska/NCC mätningar visar liknande energiprestanda som tidigare år, d.v.s. innan 2006. Man kan även tolka denna figur som en potentiell energibesparing i framtiden, speciellt om hus från 1950–1973 ska renoveras inom de kommande år då många av dessa objekt ligger mellan 8–40 kWh per m² och år.

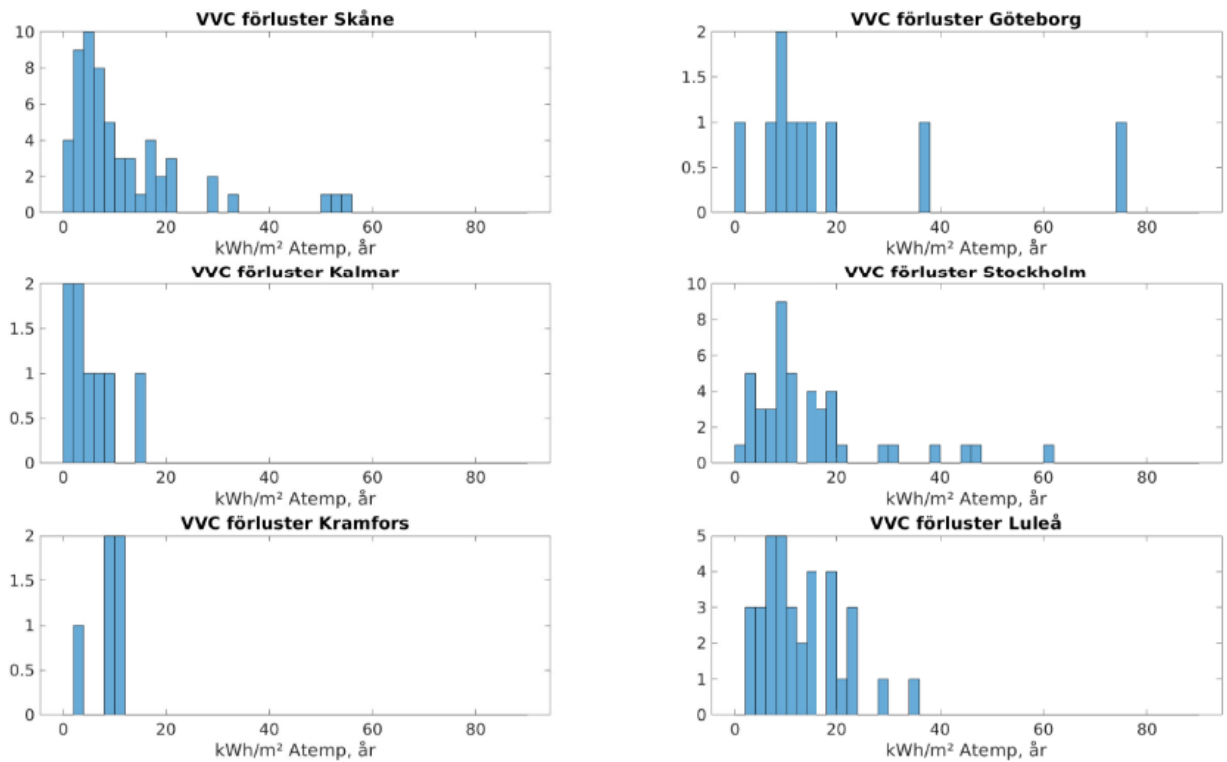
Figur 11: VVC-förlust för olika orter. Y-axel visar antal objekt som ligger inom det aktuella energianvändningsintervallet (x-axel).

För att se om det finns en koppling mellan klimat och VVC-förluster togs Figur 11 fram. Den visar VVC-förluster för olika områden: Skåne, Göteborg, Kalmar, Stockholm, Kramfors och Luleå. Intressant är att de minsta spridningar ligger i Kramfors (norr), Luleå (norr) och Kalmar (syd). De största spridningar ligger i Skåne, Stockholm, och Göteborg. Figuren visar att objekten i Sydsverige (exklusive Kalmar) har en stor spridning i VVC-förluster. Det är okänt om det finns ett systematiskt samband (VVC teknik, mer noggrann/regelbundna injusteringar) eller om det enbart är ett slumpmässigt utfall.

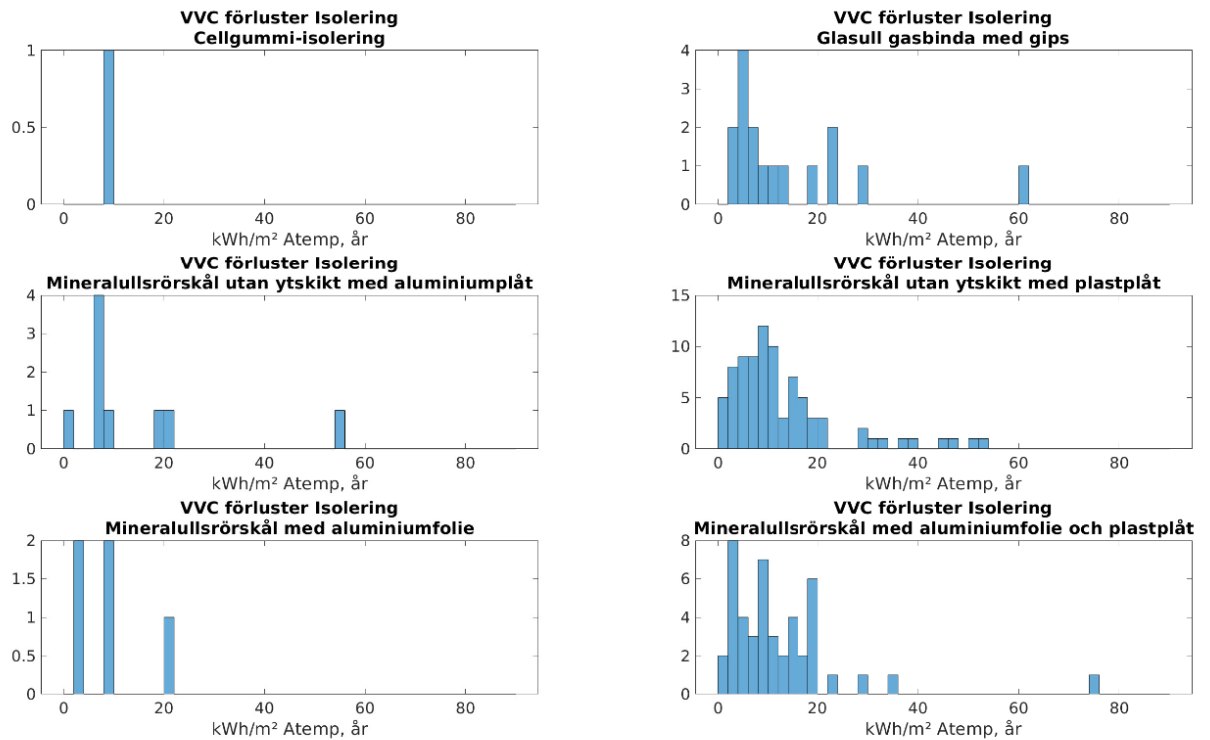
Figur 13: VVC-förlust och isoleringstyp. Y-axeln visar antal objekt som ligger inom det aktuella energianvändningsintervallet (x-axeln).

Isoleringstyp kan ses som ett tecken på när VVC-systemet renoverades sist då gamla hus renoveras med ny isolering och teknik. I detta projekt har isoleringstyp eller isoleringsteknik kunnat delas upp i sex olika grupper: cellgummi-isolering; glasull gasbinda med gips; mineralullsrörskål utan ytskikt med aluminiumplåt; mineralullsrörskål utan ytskikt med plastplåt; mineralullsrörskål med aluminiumfolie och sist mineralullsrörskål med aluminiumfolie och plastplåt. Enligt resultatet som redovisas i Figur 13, isoleringstyp spelade inte så stor roll när det gäller VVC-förluster. Figuren visar inte heller vilket isoleringstjocklek är kopplat till de olika isoleringstyper.

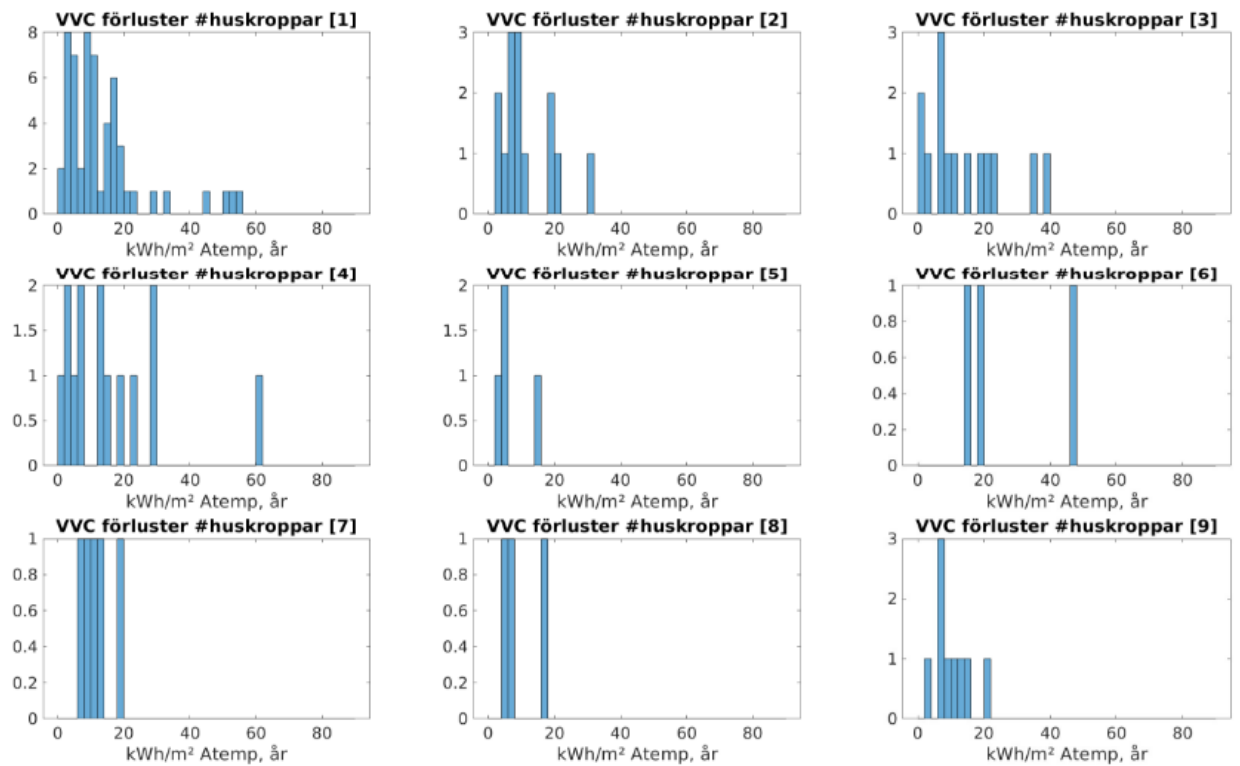
Figur 14: VVC-förluster och antal huskroppar. Y-axeln visar antal objekt som ligger inom det aktuella energianvändningsintervallet (x-axeln).

Figur 14 och Figur 15 visar sambandet mellan VVC-förluster och antal huskroppar. Detta gjordes för att undersöka eventuella samband med kulvertförluster. Resultaten visar att det inte verkar finnas ett samband mellan antal huskroppar som undercentralen försörjer och VVC-förluster. Värsta uppmätta fallen har till och med en enda huskropp. Figuren ger ingen indikation huruvida VVC-systemet uppfyller BBR-kravet på VV- och VVC-temperaturer eller framledningstiden.

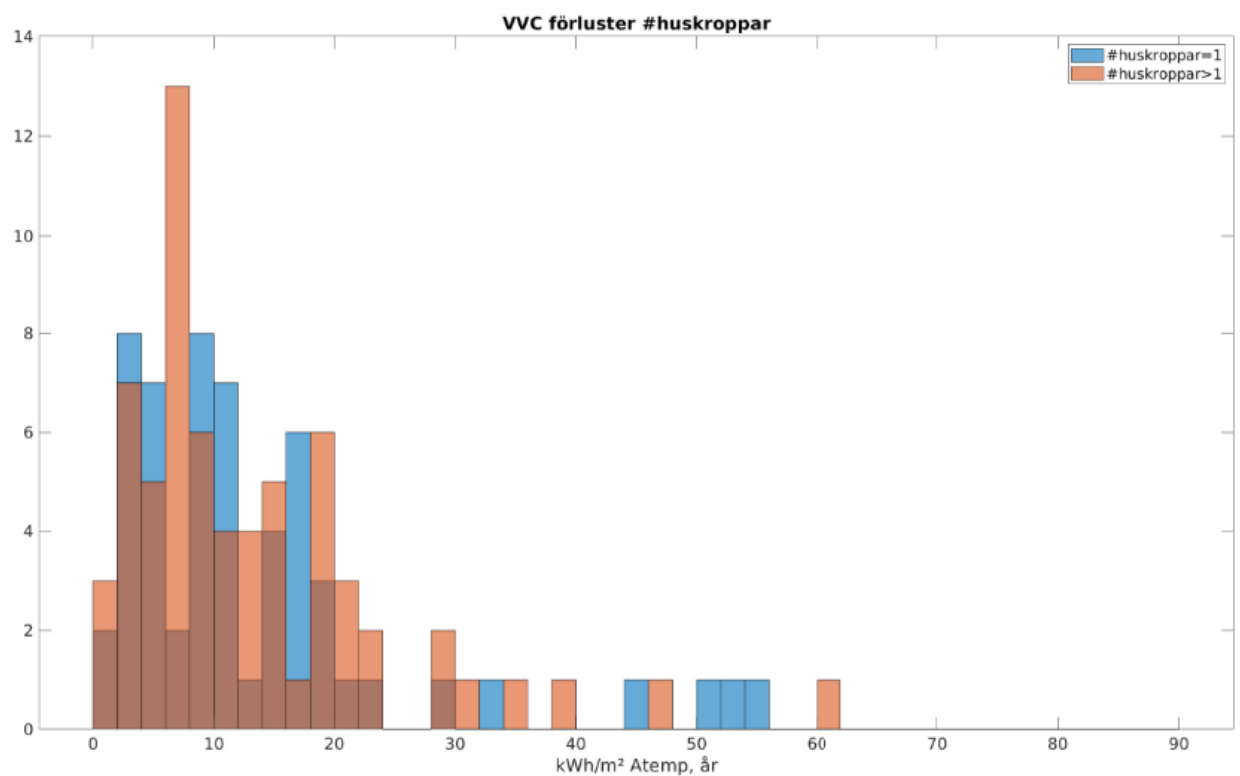
Figur 15: En huskropp jämfört med flera huskroppar. Y-axeln visar antal objekt som ligger inom det aktuella energianvändningsintervallet (x-axeln).

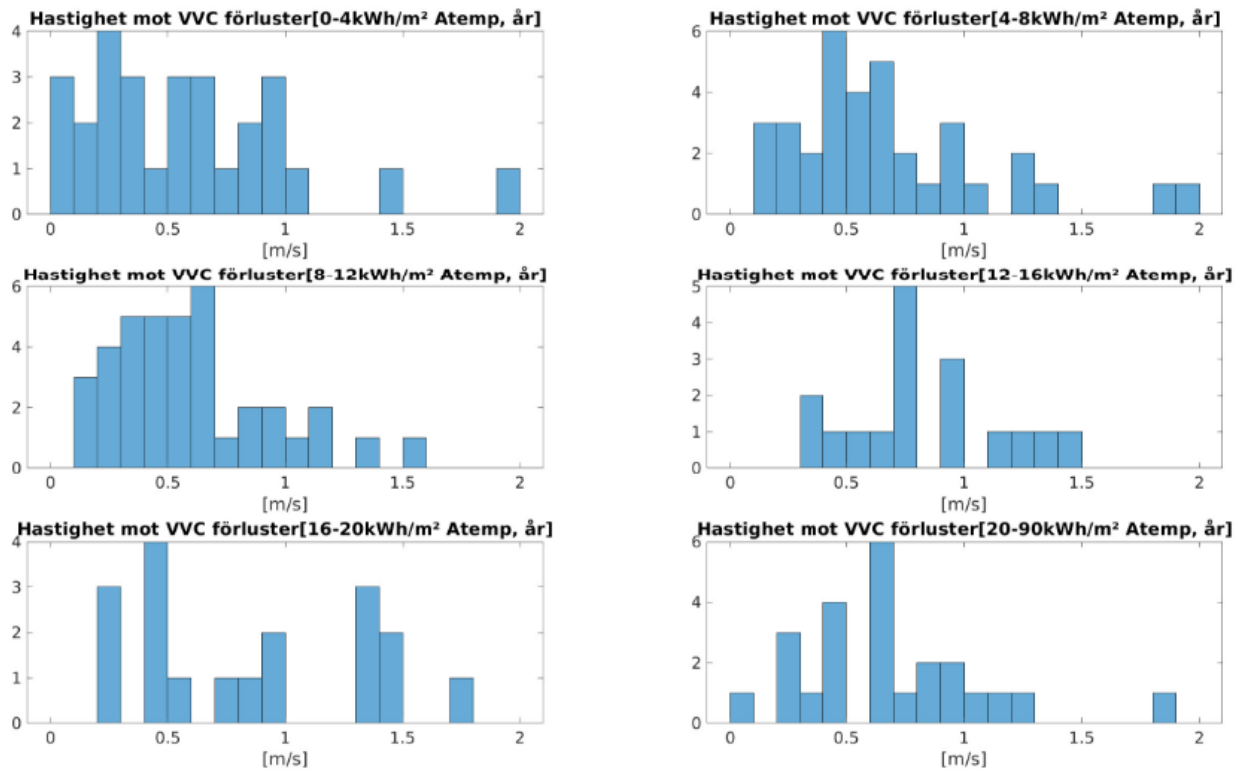
Figur 18: VVC-hastighet för olika VVC-förluster. Y-axeln visar antal objekt som ligger inom det aktuella vattenhastighet (x-axeln).

Enligt Teknikhandboken VVS (s. 296, 2019), vattnet i ett vattenrörssystem ska inte ha en högre hastighet än 0,5 m/s och den rekommenderade vattenhastigheten ska vara mellan 0,3 m/s och 0,5 m/s. Högre flöden än så riskerar att förkorta livslängden för systemet, speciellt i system med kopparrör/kopparkopplingar. Det innebär i praktiken att vattenrör och dess kopplingar kan erodera snabbare än beräknat. Figur 18 visar vattenhastighet i alla objekt uppdelat på olika VVC-förlustintervall. Resultaten visar att de flesta objekt ligger över 0,5 m/s med de högsta på ca 2 m/s, eller 4 gånger den rekommenderade maximala hastigheten enligt Teknikhandboken VVS.

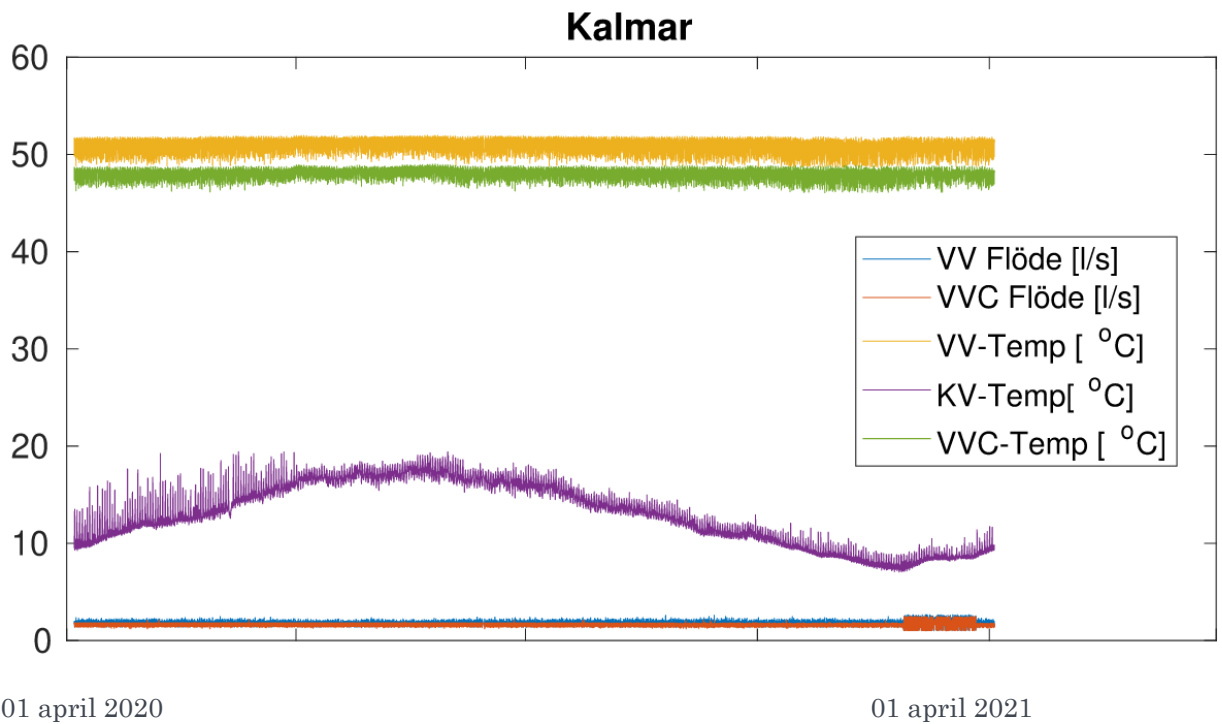
Figur 23: Resultat från långtidsmätningen i Kalmar. Den översta linjen (gul) är VV-temperaturen, den gröna linjen är VVC-temperaturen, den lila linjen är KV-temperaturen. De sista två linjerna är VV-flödet (blå) och VVC-flödet (orange).

Figur 23 visar resultatet från långtidsmätningen i Kalmar, en rullande årsförlust baserat på dynsmedelförluster. I Figur 23 presenteras VV-flöde, VVC-flöde, VV-temperaturen, VVC-temperatur (retur), och KV-temperatur under mätperioden.

I detta fall kan man se att VVC-temperaturen inte uppfyller BBR-kravet om minst 50 °C. Även VV-temperaturen pendlar mellan 52 °C och 49 °C. Systemet verkar vara mer stabilt under sommaren då den lägsta VV-temperaturen ligger närmare 50 °C.

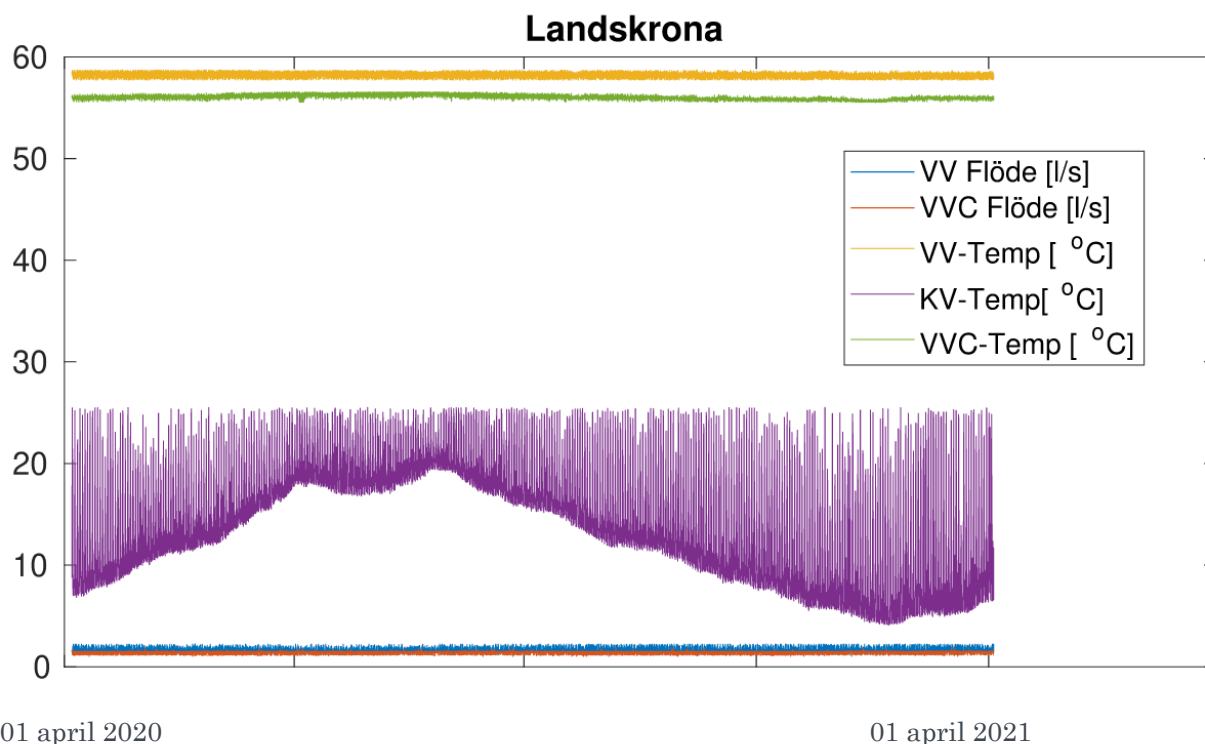
Figur 25: Resultaten från långtidsmätningen i Landskrona.

Figur 25 presenterar energiförlusten, VV-flöde, VVC-flöde, VV-temperaturen, VVC-temperatur (retur), och KV-temperatur under mätperioden. Både VV- och VVC-temperaturer uppfyllde BBR-krav på minimum 50 °C i VVC-system under hela mätperioden.

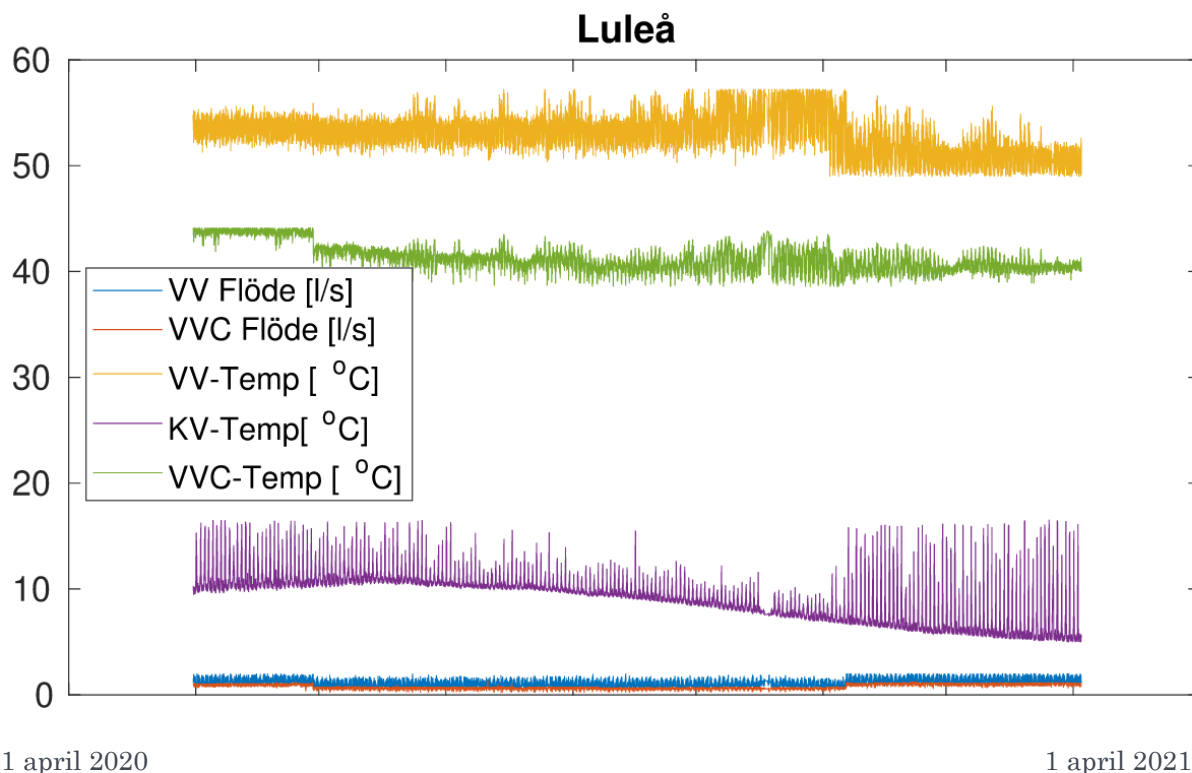
Figur 27: Resultaten från långtidsmätningen i Luleå (en del av året).

Figur 27 visar att Luleå objektet levererade över 50 °C vatten till VV-systemet men hade problem med VVC-temperaturen (returen) då det temperatur låg på ca 40-45 °C.

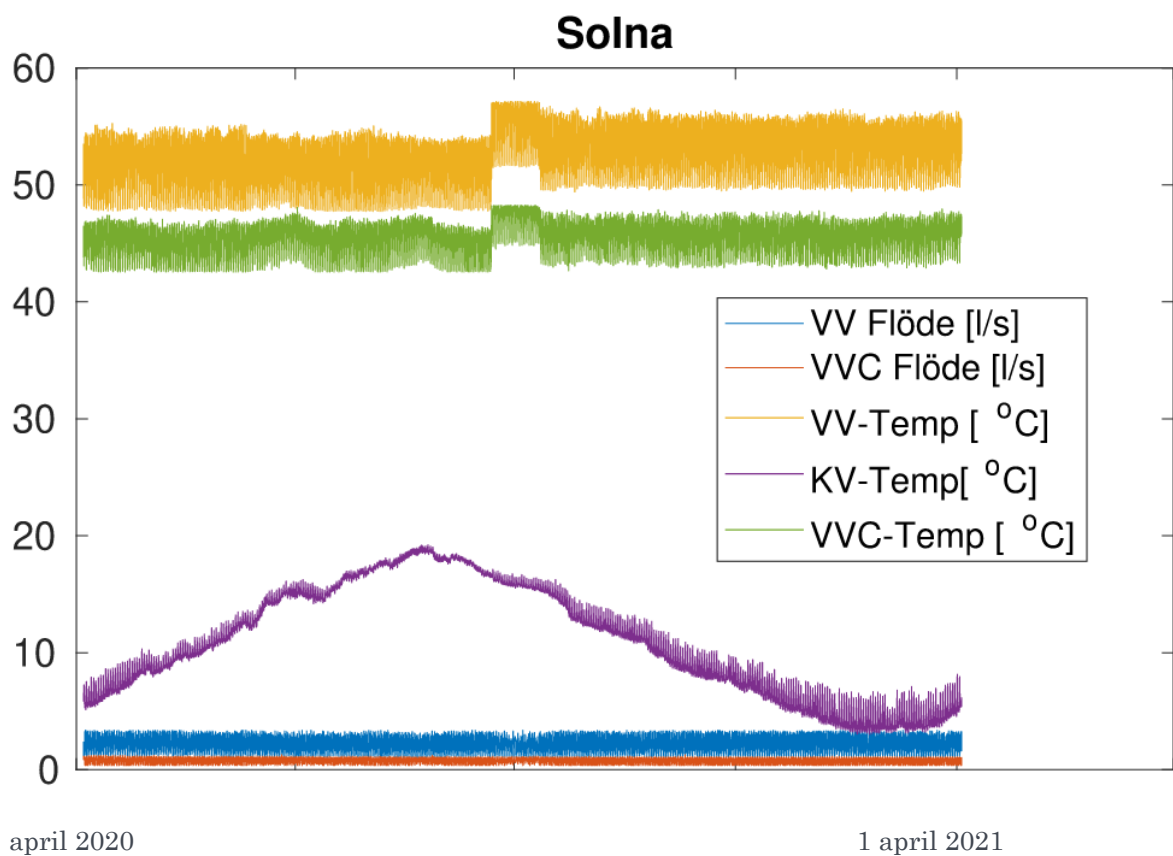
Figur 29: Resultaten från långtidsmätningar i Solna.
