ERFARENHETER AV GEORADARMÄTNINGAR 2020

SBUF Rapport 13876

Skanska Sverige AB

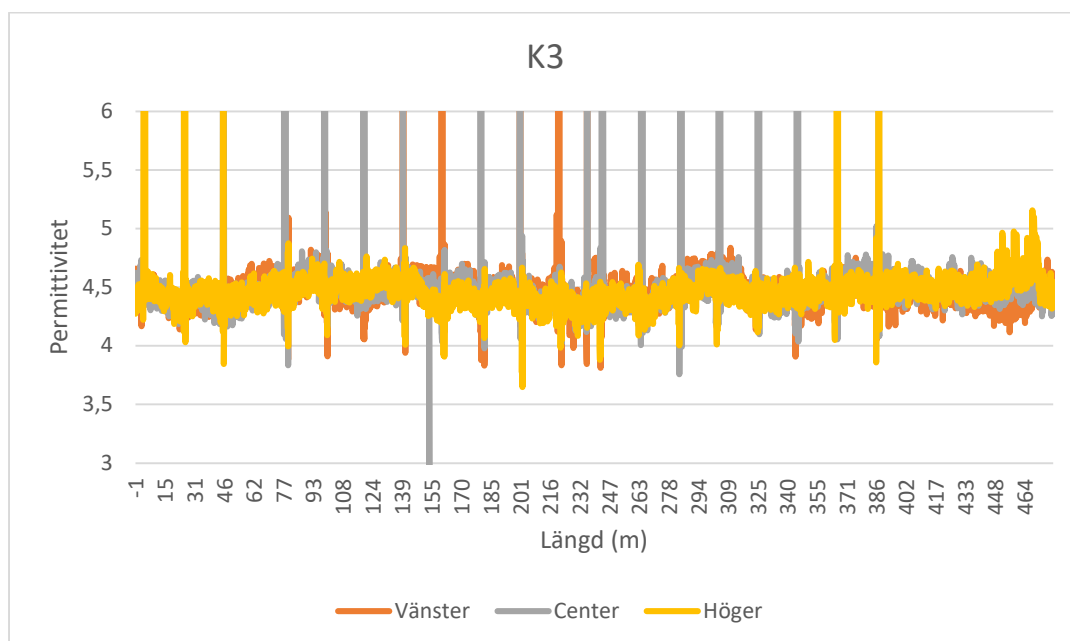
Figur 1 Utdrag av mätdata från tunnel, med tydliga spikar vid skarvarna och förövrigt ostörda mätningar

En preliminär version av metoden användes för utvärdering på de beläggningsarbete som utfördes 2019 i en tunnelkonstruktion. I det här fallet var det inte ursprungligen tänkt att använda den här metoden utan det hade mätts in i studiesyfte. Borrning var i det här fallet i princip inte möjligt på grund av risken att skada tunnelkonstruktionen vilket var extra känsligt då konstruktionen ligger under vatten. Då tog man möjligheten att använda dessa mätningar som alternativ utvärderingsmetod. Problemet som uppstod var att inget parti av objektet var lämpligt för referensborrning för hålrumshalterna då det rörde sig om en tunnel. I själva tunnelkonstruktionen fick borrning då alltså inte utföras och utanför var det så mycket nederbörd under mätningarnas utförande att referensmätningar på den biten av beläggningsen inte var möjlig. Bedömningen fick alltså göras helt utifrån den uppmätta variationen i asfalten. Flertalet objekt hade regelbundet återkommande skarvar från stoppet mellan som syns tydligt i mätdata, men dessa var inget problem att utesluta ur dataanalysen enligt det underlag som användes 2020 då de var så pass tydliga avvikelser från medelvärdet. Mätningarna verkade inte heller störas av armeringen i konstruktionen på andra ställen än vid skarvarna mellan sektionerna.

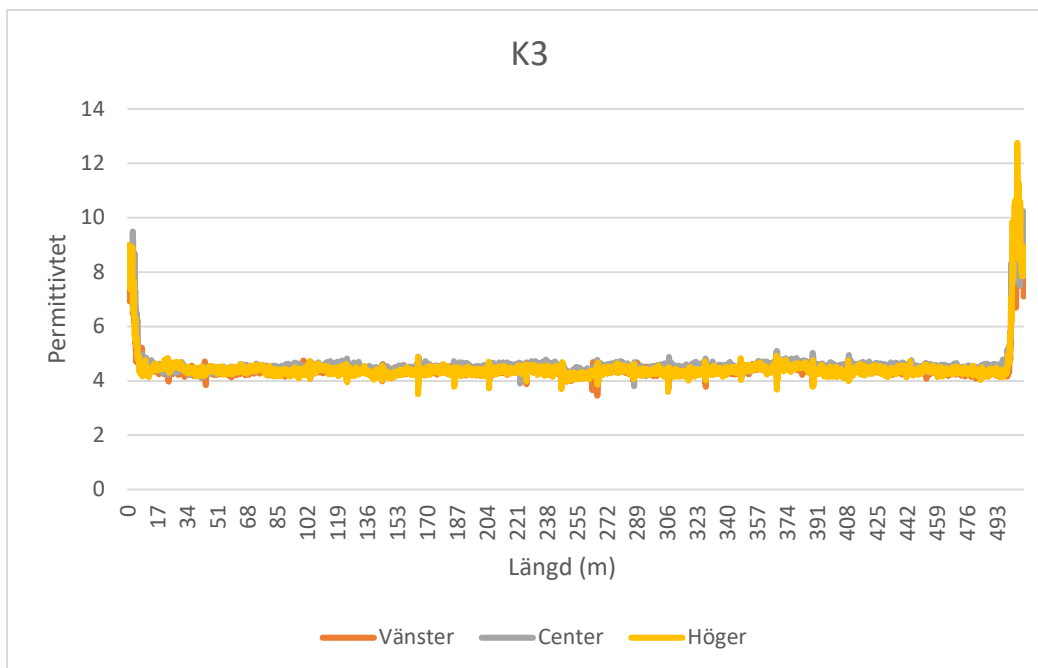
Figur 2 Mätdata från samma körfält men på slitlagret

På slitlagret syns fortfarande störningar vid skarvarna, men i betydligt mindre grad än på bärlagret.

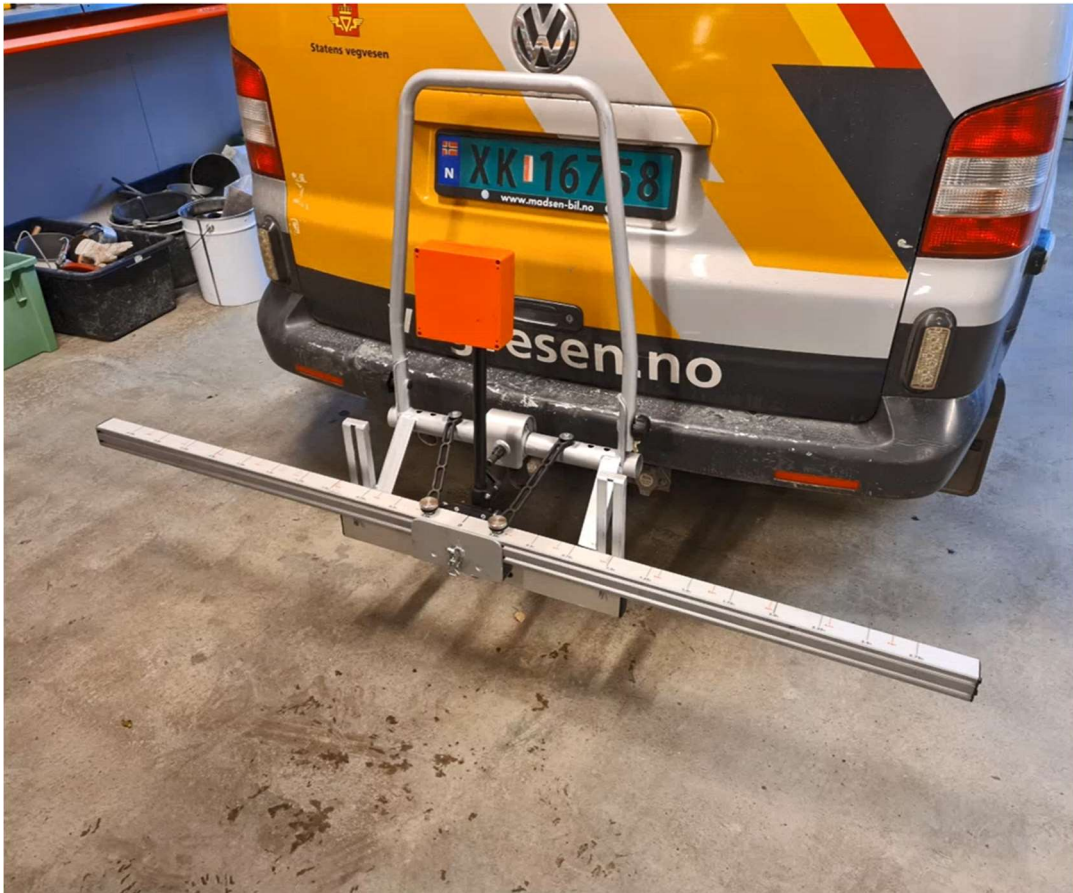
Figur 3 SVVs specialkonstruerade armatur för montering av antenner på bil

uppdrag av TRFK. Denna utrustning är normalt monterad på en vagn men SVV har monterat sin utrustning på en bil och kunnat utföra mätningar med god kvalitet i upp till strax under 30 km/h.

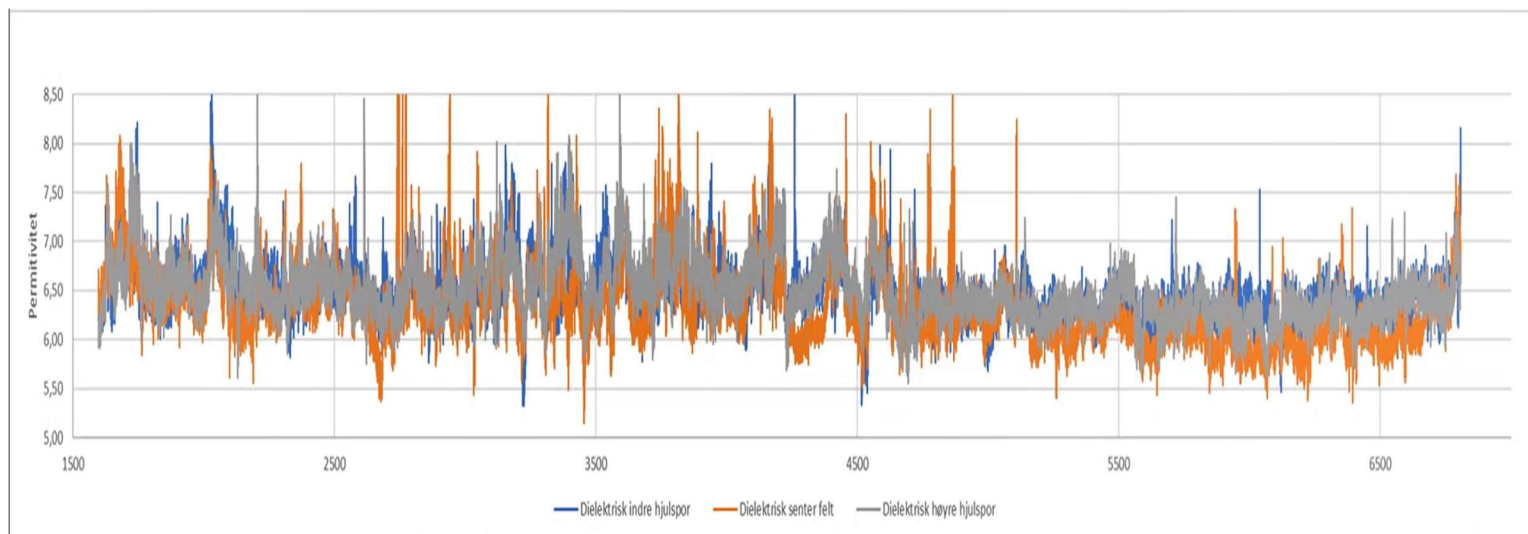
Figur 4 Måtdata från TRFKs mätning

Mätningar utförda av TRFK skulle ursprungligen kontrolleras med borringar för hålrumshaltsprovning med 200 meters mellanrum. Mätningarna utfördes i början oktober, vilket ledde till väderförhållande med temperaturer på runt 5 grader och högluftfuktighet. Tidsbrist och säsongen som innebar att upptorkning var mycket otroligt ledde till att mätningar fick utföras trots suboptimala förhållanden vilket resulterade i märkbara störningar på mätningarna. Dessa syns speciellt tydligt upp till ungefär 5000m, men kan inte uteslutas helt från någon del av sträckan. För att kunna få ut användbar data fick de i det här fallet undvika att använda medelvärden per meter och istället titta på enskilda mätvärden och förkasta de värden som var uppenbara störningarna. Metoden gav efter analys för borttagning av data som uppenbart var fuktpåverkad en någorlunda översiktlig bild av belägningens kvalitet.

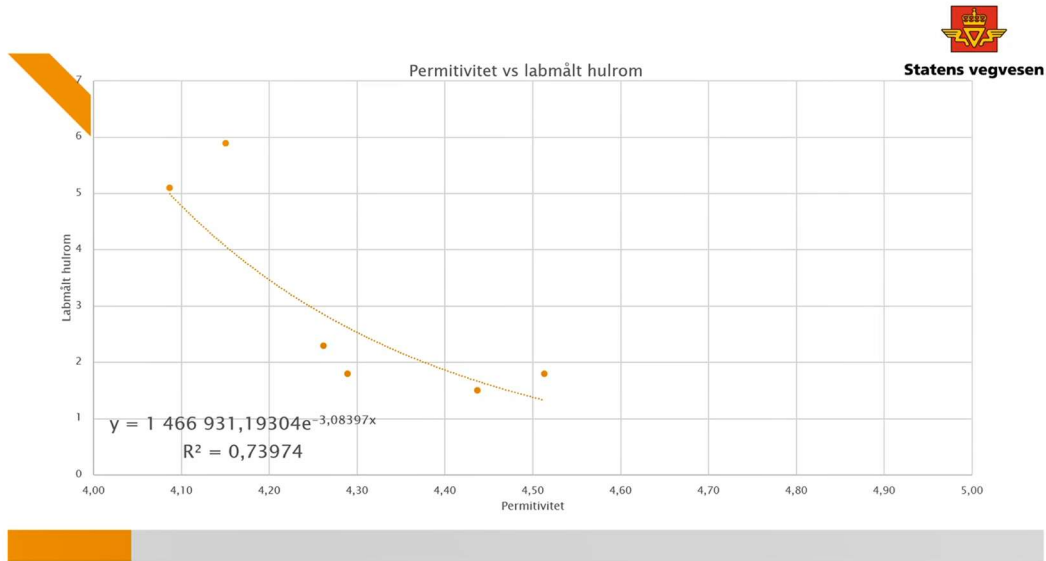
Figur 7 Korrelasjon Permittivitet - Hålrums halt Rv3 Norge

Mätningar utfördes på Rv3 med en total längd om 25km, då man snåg att det var ett problem med relaterbarhet mot vad permittivitet innebär gentemot entreprenörer och även internet, därför ansåg man att skapa en

korrelation mellan permittivitet och hålrums halt var nödvändigt för utvärdering och analys av mätdata.

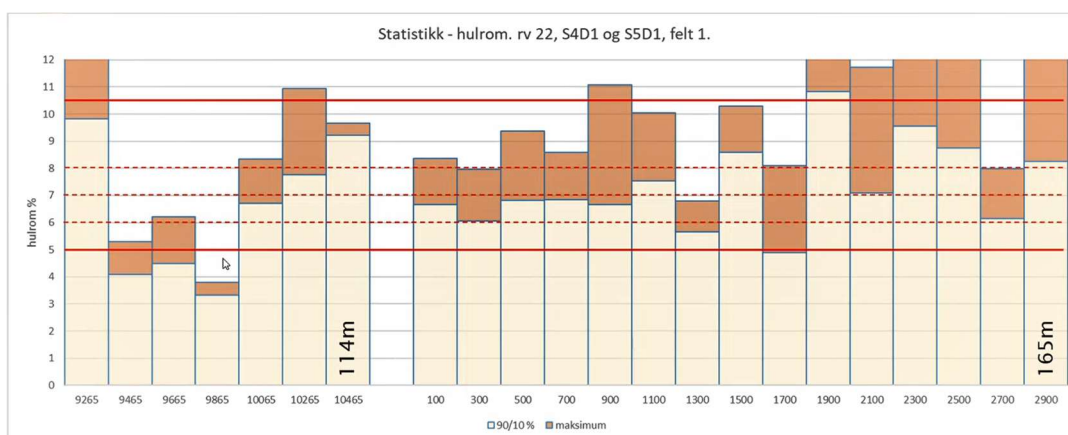
Figur 10 Beräknade hålrums halt Rv22 Körväg 1

Mätningar utfördes även på RV22 med samma kriterier för bedömningen av resultatet. Även här togs prover i asfalten för kalibrering mot hålrums halt. Enligt beräknade hålrums halter utifrån korrelation mot borrprov ligger 81% av sträckan utanför kravgränserna. Analys gjord Geir Berntsen enligt svensk bedömningsmodell tillämpad 2020 visar på en felande andel om 4,75% på en tillåten avvikelse om 5%, 0,56% när gränsen sätts vid 7,5% avvikelse och 0,06% vid 10% avvikelse. Han menar att systemet inte tar hänsyn till problem som uppstår på beläggningar som denna på Rv22 med mycket höga medelvärden då den kan anses vara relativt jämn nivå av dåliga värden varför metoden med avvikelse från medelvärdet inte korrekt visar hur dålig beläggningen faktiskt är.
