# VATTENSKADEUNDERSÖKNINGEN 2002

## Sammanfattning

Syftet med denna undersökning har varit att ta fram en rikstäckande underlag till vattenskadornas orsaker, som kan leda till utveckling av arbetsmetoder, kvalitetskontroller och materialutveckling inom bygg- och installationsbranscherna.

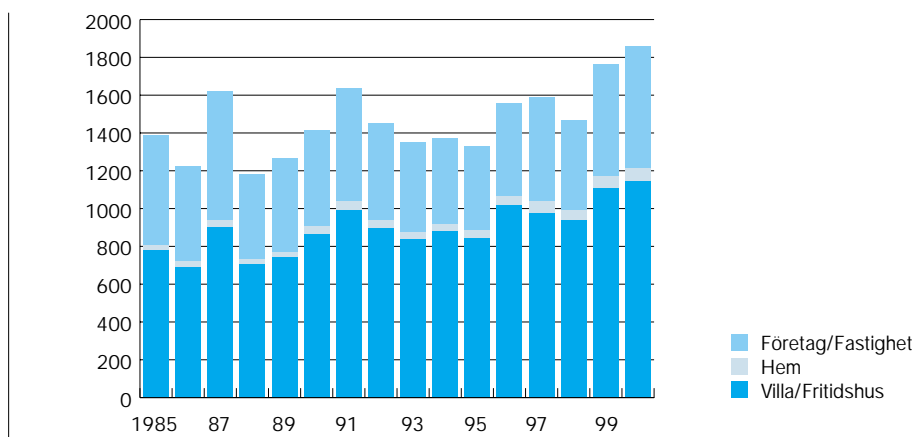
### Kostnad, kkr för vattenskador 1985-2000.

Försäkringsbolagens totala kostnad för reparation av vattenskador uppgick år 2000 till 1,8 miljarder kronor. Till detta kommer försäkringstagarnas självrisker och kostnad för avskrivningar som bedöms ligga på cirka 1 miljard kronor.

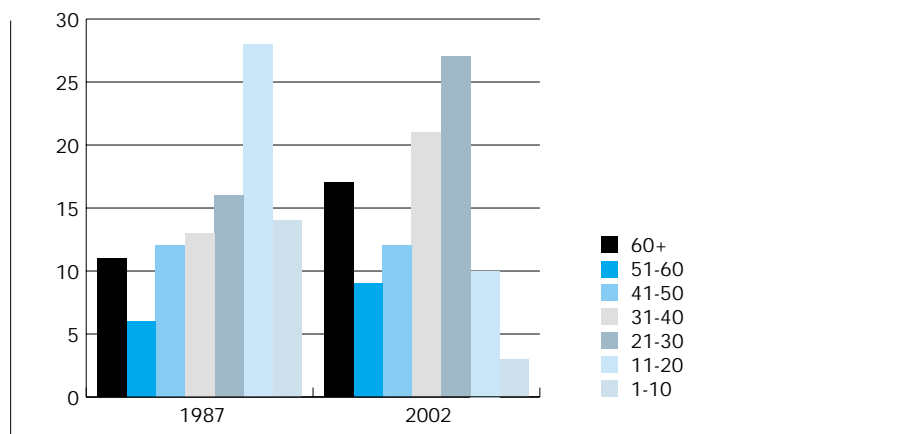
Antal skador fördelat i åldersgrupper om tio år i procentandelar i jämförelse med undersökningen 1987.

Diagrammet visar att andelen skador i gruppen 20 år eller yngre har minskat.

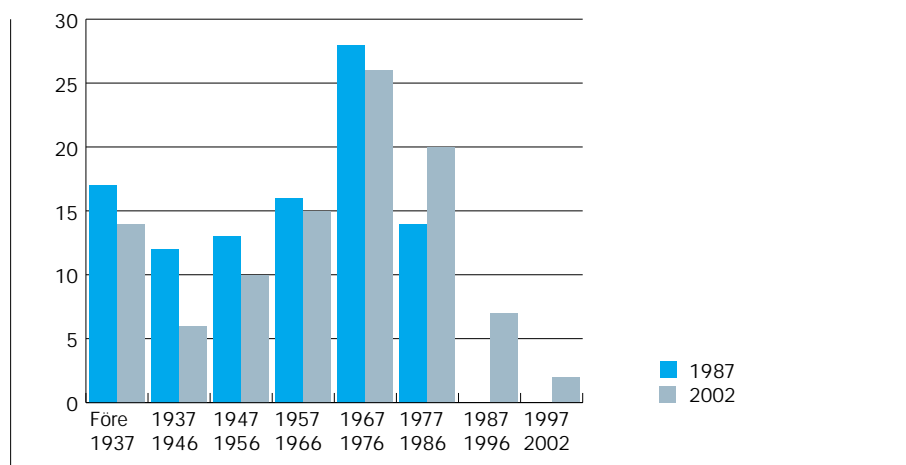
Antal skador fördelat i åldersgrupper om tio år i procentandelar i jämförelse med undersökningen 1987. Materialet är indelat i samma tioårsperioder som visades i undersökningen 1987.

Diagrammet visar att det både i undersökningarna 1987 och 2002 är byggnader byggda under 1960- och 1970-talet som drabbas av flest skador.

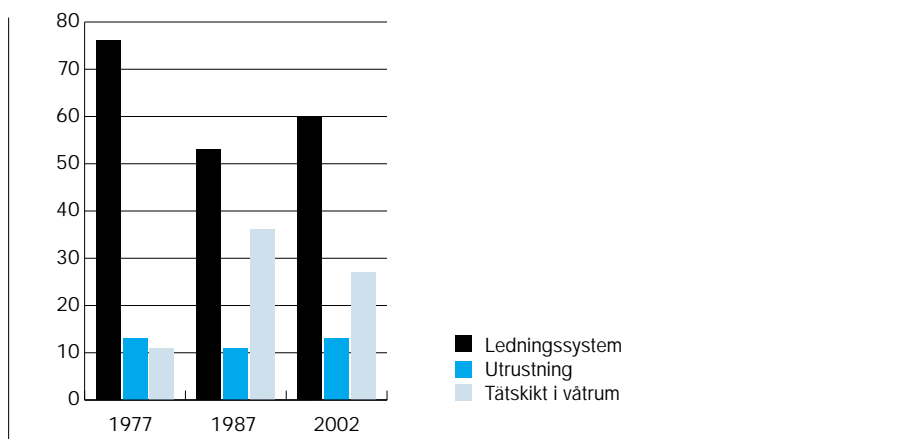
Fördelningen av antal skador efter de tre huvudskadeorsakerna i procentandelar i jämförelse med undersökningarna, 1977, 1987 och 2002.

Den stora förändringen i jämförelse med undersökningen 1987 är att andelen skador orsakade av läckage genom tätskikt i våtrum har minskat med nio procentenheter medan skador orsakade av läckage från ledningssystem har ökat med sju procentenheter.

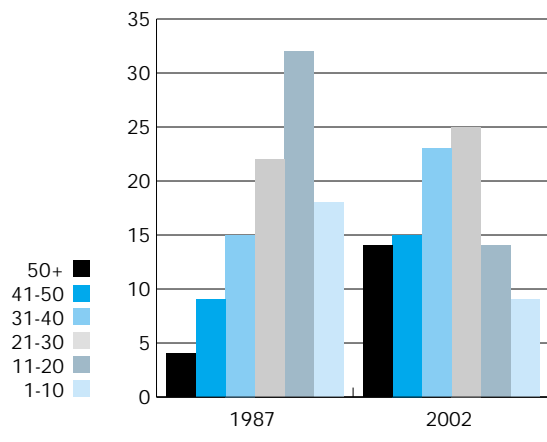
Antal skador orsakade av läckage från ledningssystem i åldersgrupper om 10 år i procentandelar i jämförelse med undersökningen 1987.

Tabellen visar att 71 procent av skadorna inträffat på ledningssystem yngre än 40 år, vilket är den livslängd som ett ledningssystem för vatten, värme och avlopp beräknas ha. Detta påvisar behovet av att ledningar förläggs på ett sådant sätt att läckage snabbt kan upptäckas samt att ledningarna lätt kan bytas ut. Undersökningen 1987 visade att 87 procent av skadorna inträffade på ledningssystem yngre än 40 år. Denna undersökning visar att en större andel än tidigare orsakas av ledningssystem äldre än 40 år och en mindre del har orsakats av ledningssystem yngre än 20 år.

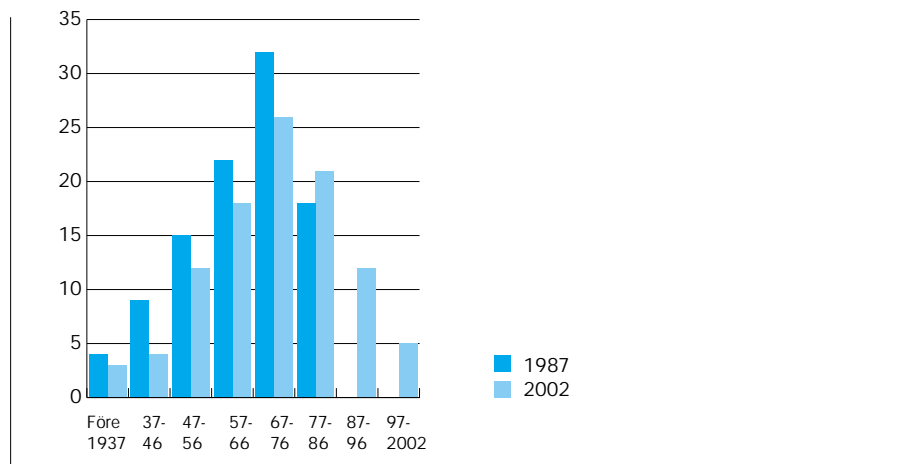
Antal skador, orsakade av utströmning från ledningssystem, fördelade efter installationsår i tioårsperioder i procentandelar i jämförelse med undersökningen 1987. Materialet är indelat i samma tioårsperioder som visades i undersökningen 1987.

Diagrammet visar att det även i denna undersökning är ledningssystem installerade under 1960- och 1970-talet som drabbas av flest skador.

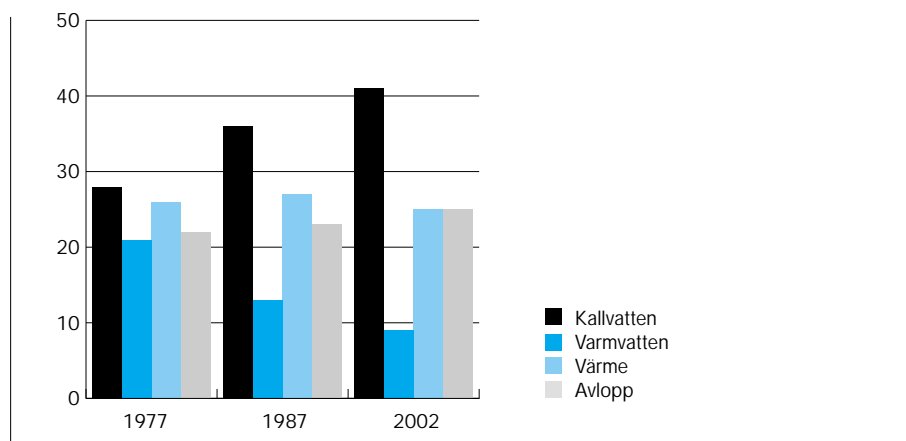
Fördelning av antal skador från olika ledningssystem i procentandelar. Jämförelse med undersökningarna 1977 och 1987.

Bilden visar en klar trend att andelen skador orsakade av läckage från kallvatten ökar medan skador orsakade av varmvatten minskar. Andelen för kall- och varmvatten tillsammans ligger dock konstant på cirka 50 procent liksom andelarna för värme och avlopp med cirka 25 procent vardera.

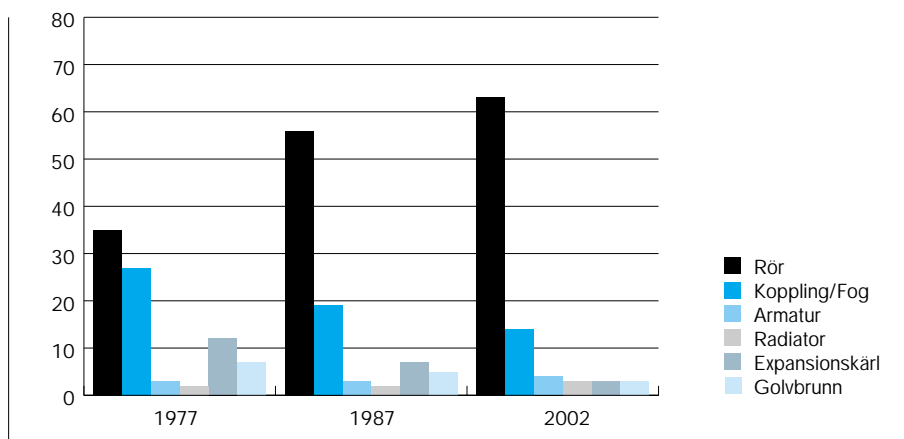
Några detaljers andelar av skadorna på ledningssystem, i procentandelar i jämförelse med undersökningarna 1977 och 1987.

Bilden visar klart på att rör är den detalj som stadigt ökar sin andel. Koppling/fog däremot visar en sjunkande andel. Expansionskärlens andel sjunker. I början av 1980-talet började man ersätta de öppna expansionskärlen med tryckkärl. Det är skador från gamla installationer som finns med i detta material.

Rör och koppling/fog är de detaljer som har de största skadeandelarna. Deras skadeandel är 77 procent, samma andel som vid undersökningen 1987. Expansionskärlens andel har halverats. Kostnadsandelarna ligger på samma inbördes nivåer som i undersökningen 1987.

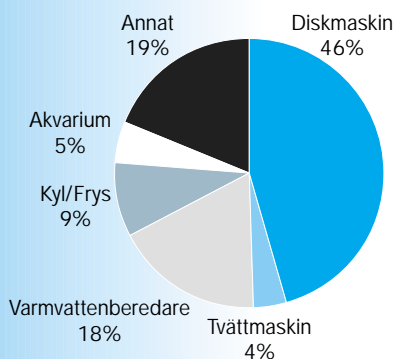
Fördelning av antal skador för olika utrustningstyper i procentandelar.

Diskmaskiner är den utrustning som orsakar flest skador. Vid en jämförelse med undersökningen 1987 kan konstateras att andelen skador orsakade av diskmaskiner ligger på i stort sett samma nivå nu som då. Andelen skador orsakade av tvättmaskiner har däremot minskat väsentligt medan andelarna för varmvattenberedare och annan installation har ökat med motsvarande andel. Andelen skador orsakade av läckage från kyl/frys har ökat något sedan föregående undersökning. Under insamlingsperioden inträffade ett omfattande strömbrott i nordvästra Stockholm, vilket kan ha medfört att denna skadeorsak är överrepresenterad.

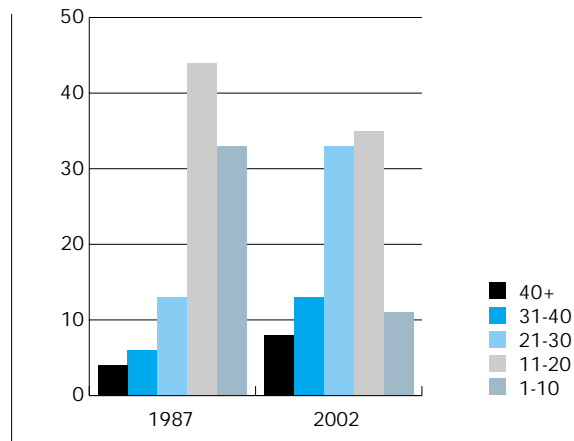
Antal väggskador i åldersgrupper om 10 år i procentandelar. Jämförelse med undersökningen 1987.

Andelen skadade väggar med en ålder av 10 år eller yngre har minskat markant. Åldersgruppen 11 till 20 år redovisar också en nedgång. Väggar från 1970-talet utgör fortfarande en stor andel. Observera att i detta diagram ingår alla redovisade väggmaterial. Vägplastmatta H-metoden, våtrumstapet, målning, målade glasfiber och annat material detaljredovisas inte.

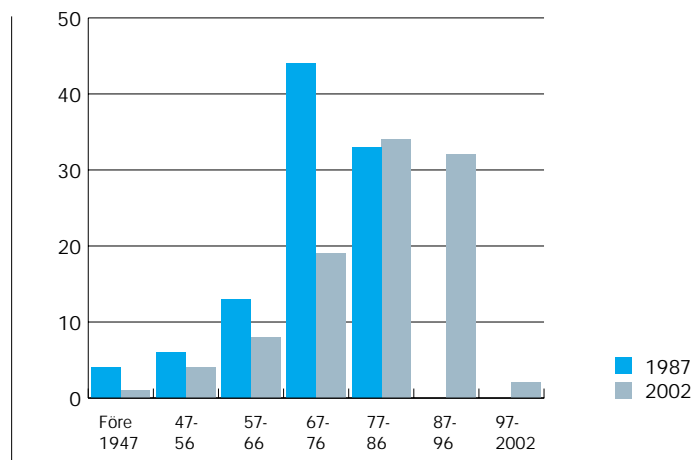
Antal skadade väggar fördelade efter installationsår i tioårsperioder i procentandelar i jämförelse med undersökningen 1987. Materialet indelat i samma tioårsperioder som visades i undersökningen 1987.

Även detta diagram bekräftar att installationer från 1970-talet vållar många skador. Andelen skador med installationsår 1987 till 1996 är också hög. 70 procent av dessa skador härrör dock från installationer från 1987 till 1991. Arbetet med branschstandarder för våtrum startades i slutet av 1980-talet och fick förmodligen inte sin fulla genomslagskraft förrän en bit in på 1990-talet.

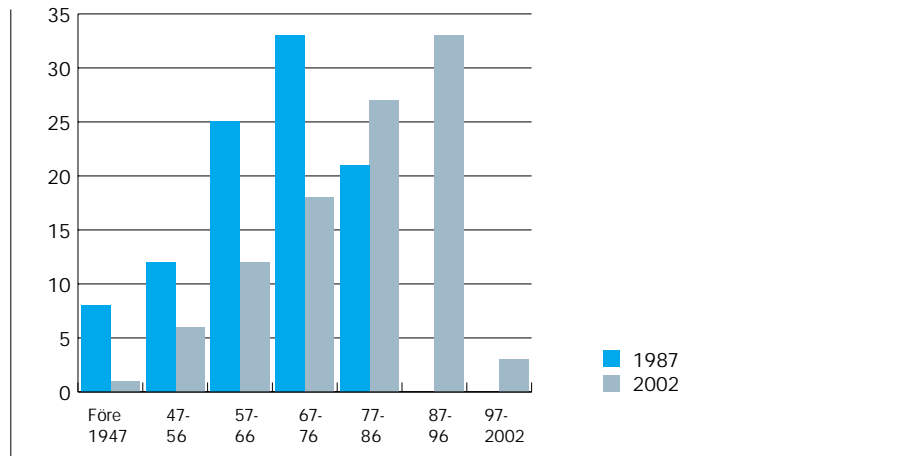
Antal skador på kakelväggar fördelade efter installationsår i tioårsperioder i procentandelar i jämförelse med undersökningen 1987. Materialet är indelat i samma tioårsperioder som visades i undersökningen 1987.

Det är installationer från 1970-talet som vållar många skador. Andelen skador med installationsår 1987 till 1996 är också hög. 62 procent av dessa skador härrör från installationer från 1987 till 1991. Arbetet med branschstandard för våtrum startades i slutet av 1980-talet och fick förmodligen inte sin fulla genomslagskraft förrän en bit in på 1990-talet.

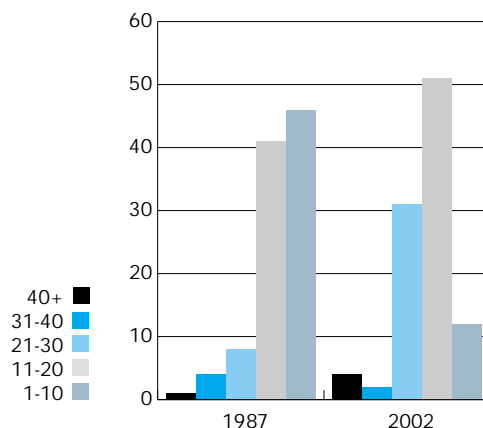
Antal skador i väggar med trädsvetsad plastmatta i åldersgrupper om 10 år i procentandelar i jämförelse med undersökningen 1987.

Andelen skador för åldersgruppen 10 år eller yngre har markant minskat medan andelen för 1970- och 1980-talshus fortfarande dominerar.

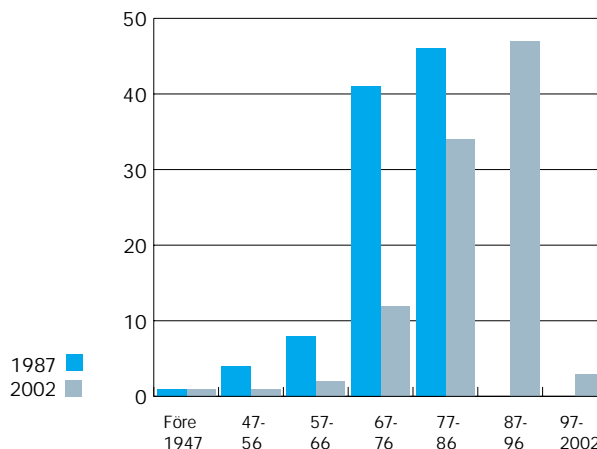
Antal skador på väggar med trädsvetsad plastmatta fördelade efter installationsår i tioårsperioder i procentandelar i jämförelse med undersökningen 1987. Materialet är indelat i samma tioårsperioder som visades i undersökningen 1987.

Även detta diagram bekräftar att det är installationer från 1970-talet som vållar många skador. Andelen skador med installationsår 1987 till 1996 är också hög. 80 procent av dessa skador härrör dock från installationer från 1987 till 1991. Arbetet med branschstandard för våtrum startades i slutet av 1980-talet och fick förmodligen inte sin fulla genomslagskraft förrän en bit in på 1990-talet.

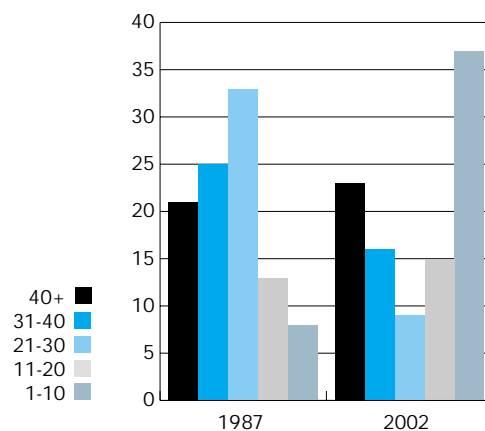
Antal skador på golv med keramiska material i åldersgrupper om 10 år i procentandelar i jämförelse med undersökningen 1987.

Skador på golv med beläggning av keramiska plattor visar en helt annan bild än den tidigare undersökningen. 37 procent av alla läckage genom keramikgolv drabbar konstruktioner yngre än 10 år.

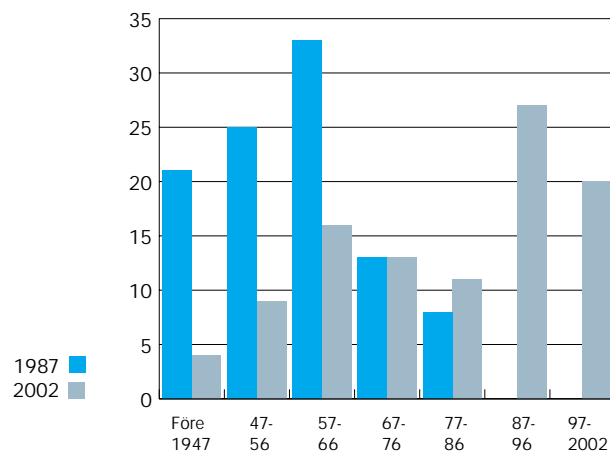
Antal skadade golv med keramiska material fördelade efter installationsår i tioårsperioder i procentandelar i jämförelse med undersökningen 1987. Materialet är indelat i samma tioårsperioder som visades i undersökningen 1987.

Det är anmärkningsvärt att 47 procent av alla skador på keramikgolv orsakas av installationer som är yngre än 15 år och att 20 procent är yngre än 5 år.

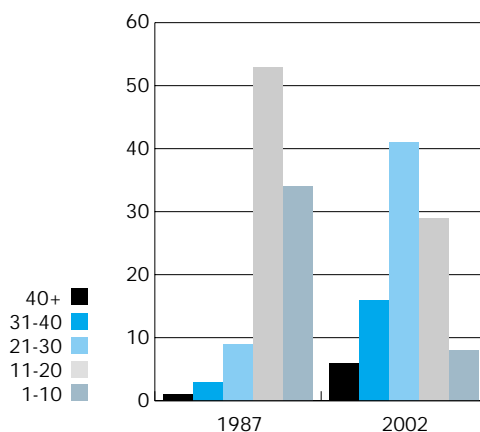
Antal golvsador med trådsvetsad plastmatta i åldersgrupper om 10 år i procentandelar i jämförelse med undersökningen 1987.

Resultatet visar en klar förändring i jämförelse med undersökningen 1987 som visade att 87 procent av skadorna drabbade installationer som är 20 år eller yngre. Denna undersökning visar att enbart 37 procent av skadorna orsakas av installationer i samma åldersgrupp. Den största skillnaden är att denna undersökning visar att enbart 8 procent av skadorna orsakats av installationer som är 10 år eller yngre.

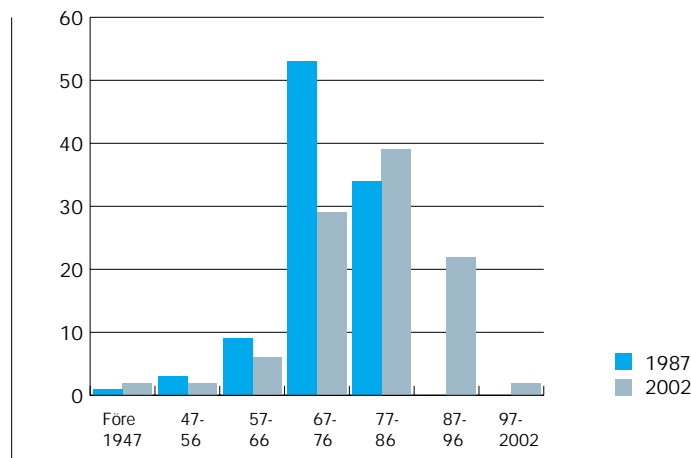
Antal skadade golv med trädsvetsad plastmatta fördelade efter installationsår i tioårsperioder i procentandelar i jämförelse med undersökningen 1987. Materialet är indelat i samma tioårsperioder som visades i undersökningen 1987.

Även detta diagram bekräftar att det är installationer från 1970-talet som vållar många skador. Av andelen skador med installationsår 1987 till 1996 var 62 procent installerade mellan 1987 och 1991. Arbetet med branschstandard för våtrum startades i slutet av 1980-talet och fick förmodligen inte sin fulla genomslagskraft förrän en bit in på 1990-talet.

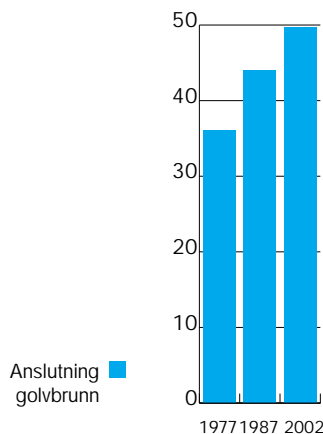
Läckage vid tätskiktets anslutning till golvbrunn orsakar cirka 50 procent av alla golvsador i det redovisade materialet eller 8 procent av alla vattensador. Tidigare undersökningar visade också att tätskiktets anslutning till golvbrunn var ett stort problem. Utvecklingen har tyvärr varit negativ med en stigande andel mellan varje undersökning. Denna undersökning visar att det är installationer från 1960- och 1970-talet som står för en stor del av ökningen. Läckage vid tätskiktets anslutning till golvbrunn i golv med keramsikt material har ökat dramatiskt hos installationer som är 10 år eller yngre. Här finns utrymme för utveckling av teknik, material och normer.

Jämförelse av andelen skador i vätrumsgolv orsakade av läckage vid tätskiktets anslutning till golvränn i procentandelar jämfört med tidigare undersökningar.

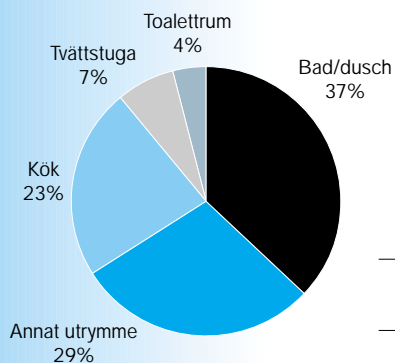
Antal skador fördelade på olika utrymmen
