# ARBETE PÅ KYRKTAK

*Säkrare och effektivare arbetsmetoder vid arbeten på kyrktak med spån och liknande byggnader*

Detta projekt, som genomförts av företaget Kyrktak i Norrköping, har som syfte att förbättra säkerheten vid underhåll av kyrktak och då framförallt tak försedda med kyrkspån. Huvudförfattare är Magnus Hedegård från företaget Kyrktak, David Pettersson Byggkultur och PeO Axelsson, Byggsäkerhet och arbetsmiljö. Utöver dessa har andra medarbetare på företaget Kyrktak och andra inblandade entreprenörer medverkat.

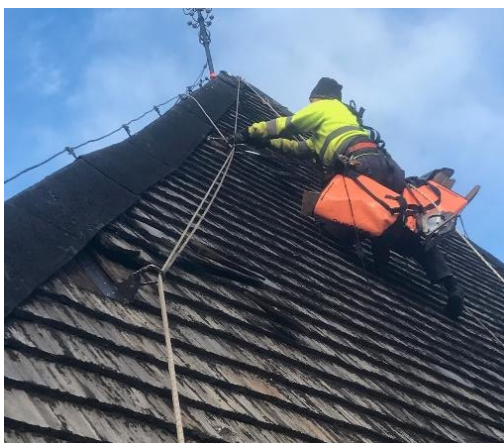
Figur 1. (t.v) Arbete på kyrktak med kyrkspån med hjälp av utvecklad Taksäkerhetsprodukter

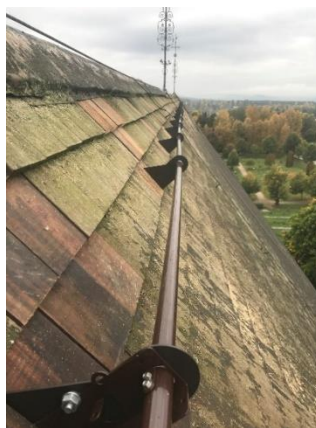
Figur 2. (t.h.) Utvecklat nockräcke för tak med kyrkspån. Nockracket kan användas för förankring av personlig fallskyddsutrustning och hängande arbetsplattform.

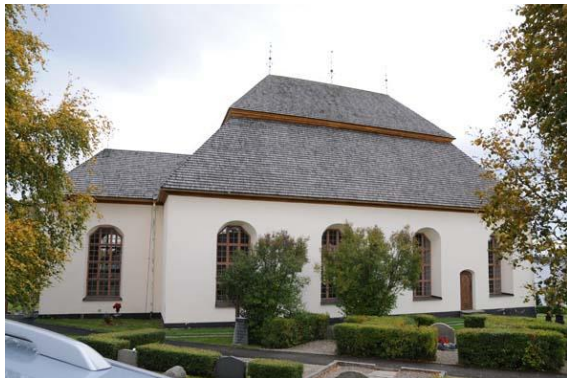
Bild 3. Hallens kyrka spåntäckning med kyrkspån

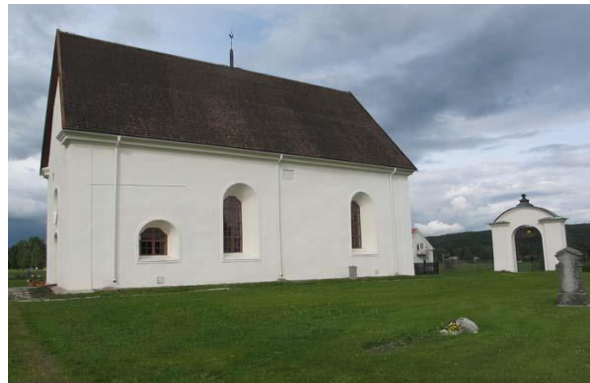
Bild 4. Torsåkers kyrka med kyrkspån

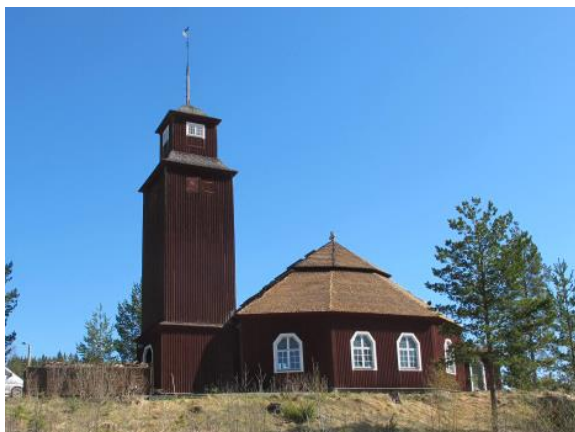
Bild 5. Lagfors brukskapell med kyrkspån

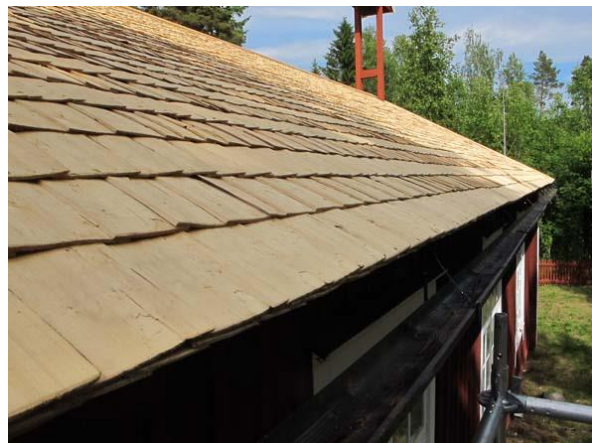
Bild 6. Berghamns kapell med stickspån

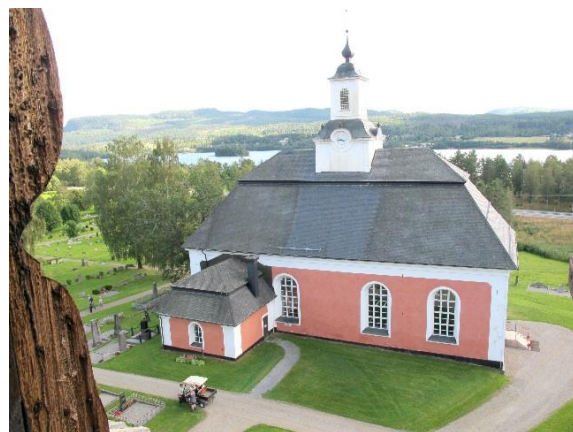
Bild 7. Borgsjö kyrka med skiffertäckning

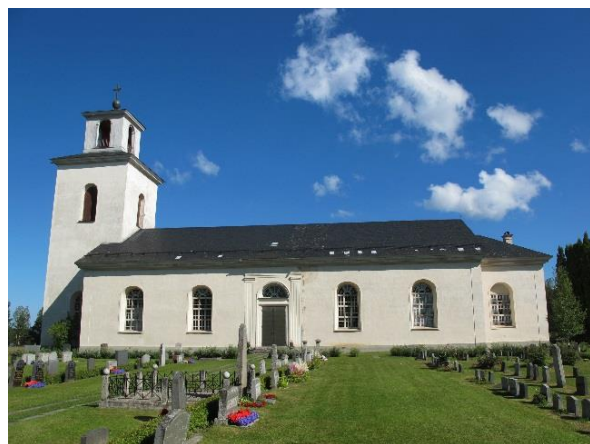
Bild 8. Sunne kyrka med skiffertäckning

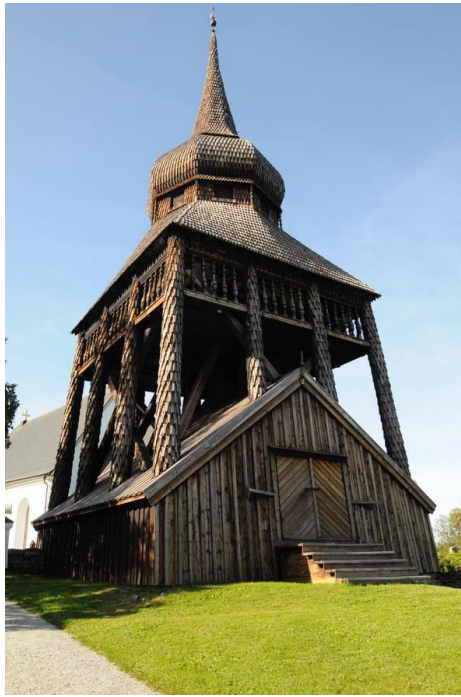
Bild 9. Frösö klockstapel med spåntäckning av kyrkspån och brädtak på klockbod.

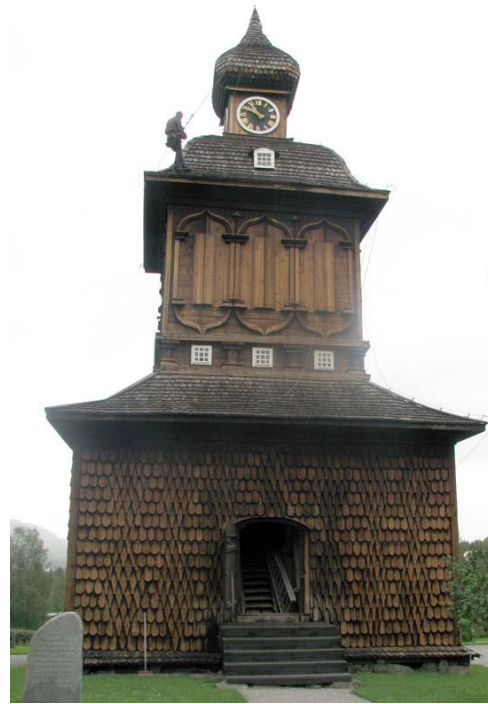
Bild 10. Klockstapel i Anundjö med spåntäckning. Med kyrkspån. Observera att reparationer pågår!

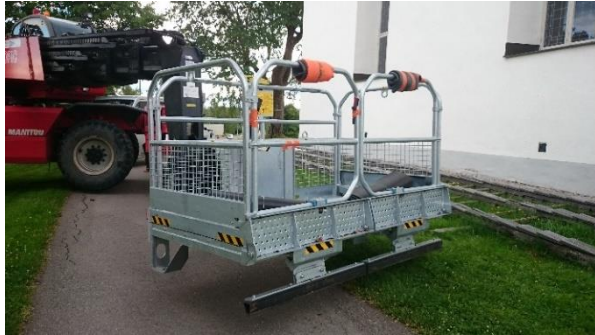
Figur 15. Plattformen med stängda fronträcken.

Mobil arbetsplattform eller skylift som det kallas ibland, kan normalt endast användas vid situationer där man når det man ska utföra stående i korgen. Finns risk för att falla ur korgen, vid till exempel körning och risk för påkörning, ska man vara förankrad i korgen. Inom projektets ram provades en mobil arbetsplattform som utvecklats och godkänts för att kunna tillåta arbete utanför korgen. Man ska så vara förankrad med personlig fallskyddsutrustning under hela tiden fronten på korgen är öppen. Denna front kan endast öppnas när korgens nederkant är tryckt ner mot taket och kan inte köras så länge frontgrindarna är öppna.

Vid brantare tak än ca 45 grader så kan inte frontgrindarna öppnas. Vid brantare tak än 60 grader är det möjligt att, stående eller knästående i korgen och luta mot korgens räcke, arbeta med taket. Taklutningarna mellan 45 grader och 60 grader blir besvärligt. Taken på Ljusdals kyrkas huvudbyggnad har taklutning 49 respektive 61 grader.

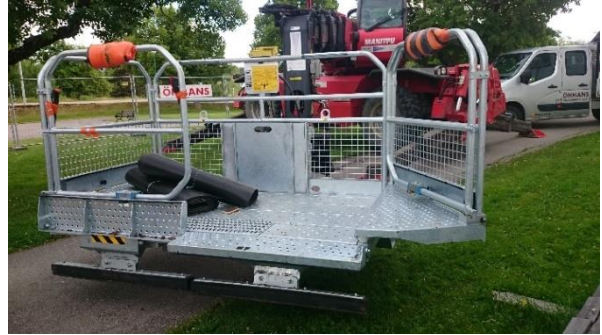
Figur 16. Plattformen med öppet fronträcke.

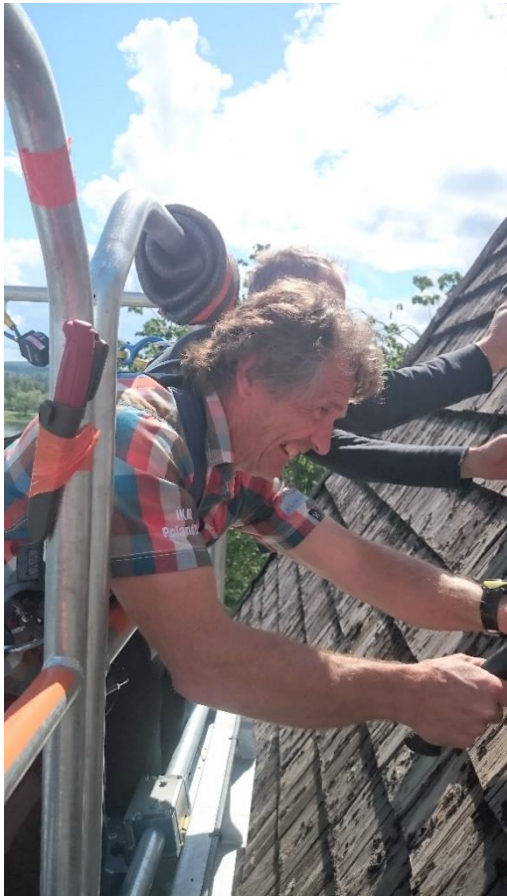
Figur 17. Användning av plattformen på tak som lutar 61 grader. Observera att det krävs att stå på knä på plattformen för att nå takytan vid denna taklutning.

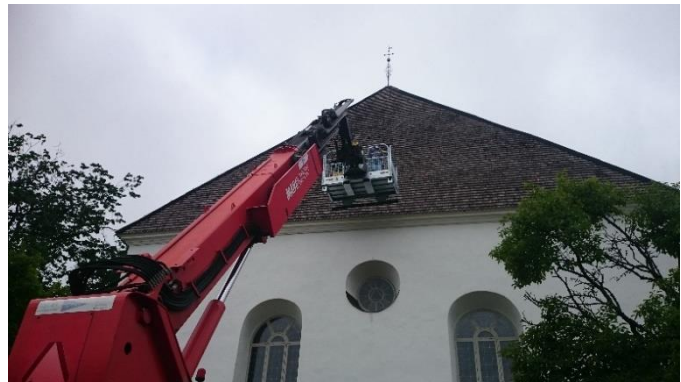
Figur 18. Den mobila arbetsplattformen vid körning av plattform.

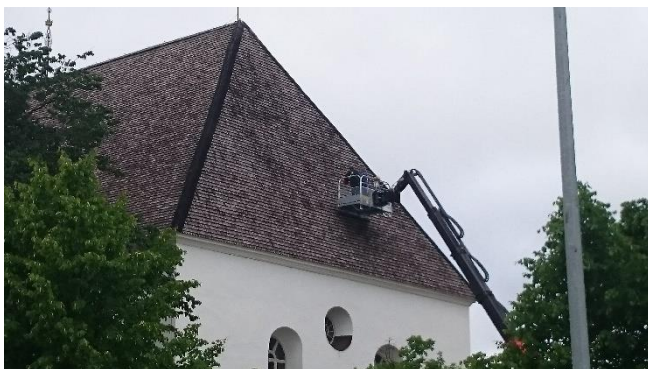
Figur 19. MAP användning på Ljusdals kyrka

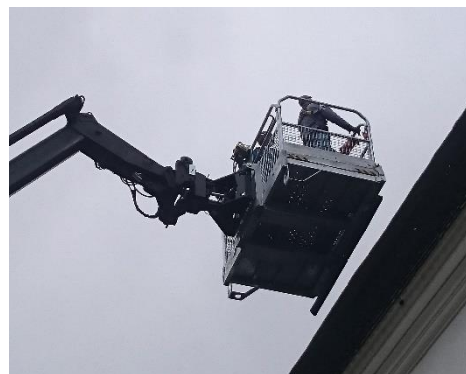
Figur 20. Plattformen nära takkant. Här syns balken som måste tryckas mot takyta för att kunna öppna grindarna.

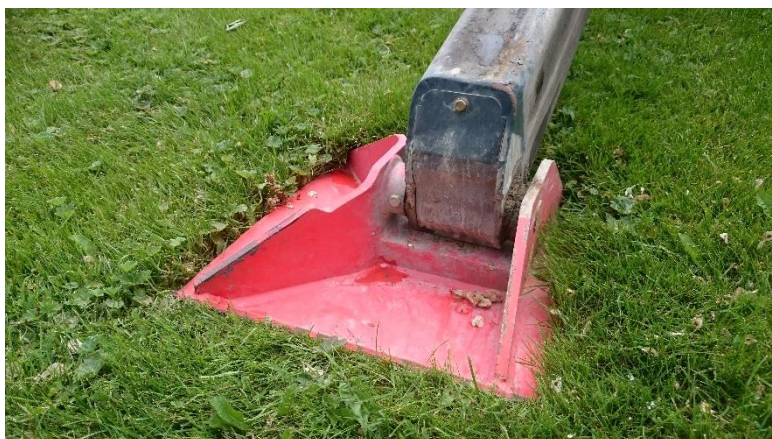
Figur 23. Stödbenet till den mobila arbetsplattformen tränger ner i underlaget. Marktrycket stort. Ofta låg bärförmåga på kyrkogårdar.

Ett problem med mobil arbetsplattform av detta slag på höga kyrkbyggnader är att den måste vara tung. Detta i sin tur innebär svårigheter att hantera vikten från stödbenen, särskilt de in mot byggnaden. På mark nära kyrkor förekommer aktuella och tidigare gravar som innebär att det är svårt att avgöra markens bärförmåga. Det innebär också stor risk att vid körning och användning att man skadar marken. Kostnad av en så kraftig och specialutrustad maskin är hög stora avser hyra och transport.

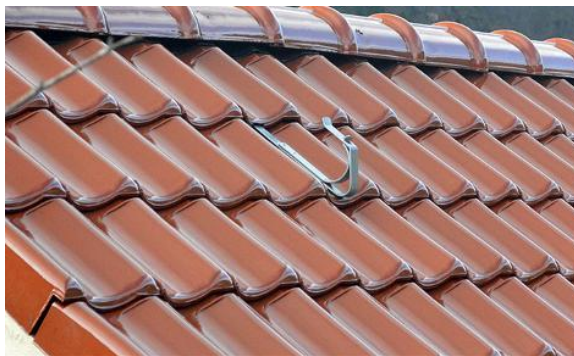
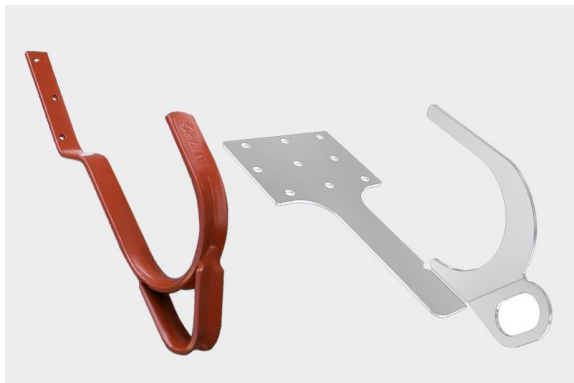
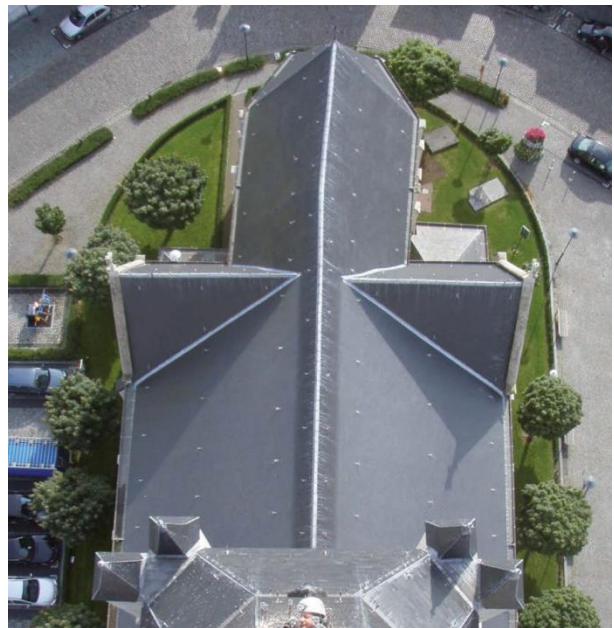
Bild 24 a, b och c. Hake för lösa stege på tak. Hur dessa kan monteras på kyrktak med spåntak och aktuell takkonstruktion får utredas ytterligare. Bild 1 b visar olika utformning och infästningsalternativ. Bild 24 c visar exempel på placering på ett kyrktak.

Om takets överdelar förses med krokar/förankringsöglor med tillräcklig täthet och hållfasthet kan dessa användas för att hänga upp en arbetsplattform. Dessa krokar kan vara av den typ man kan se på kontinenten (Tyskland, Österrike) som utformas enligt europastandard EN 517 Hakar för lösa takstegar (Safety hook). Se bild 1. Dessa kan även användas för förankring av personlig fallskyddsutrustning.

Exempel på hur förankringskrokarna ska monteras visas på hemsida Sikkringskrokar från LOBAS, Norge. <http://www.lobas.no/contentpg.aspx?zone=64&MenuNode=635351436328541255>

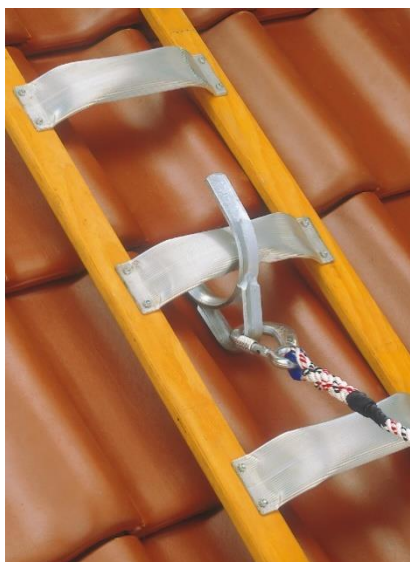
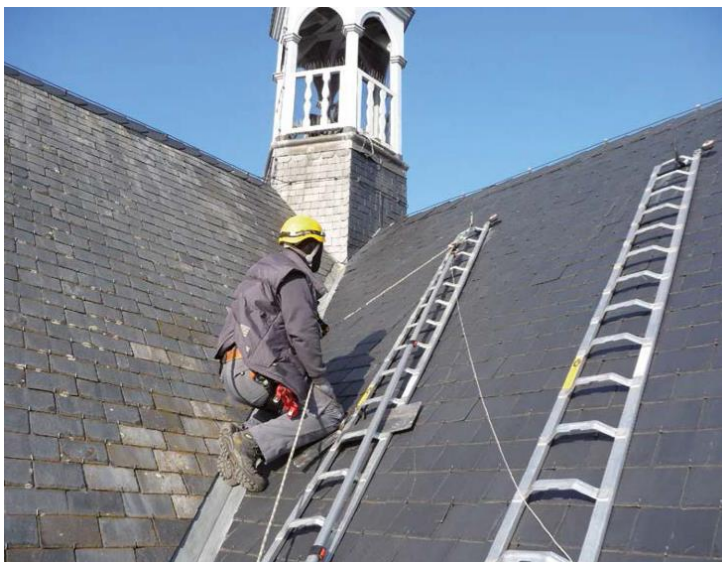
Bild 25 a, b. Upphängning av lös takstege i krok enligt traditionell tysk arbetsmetod.

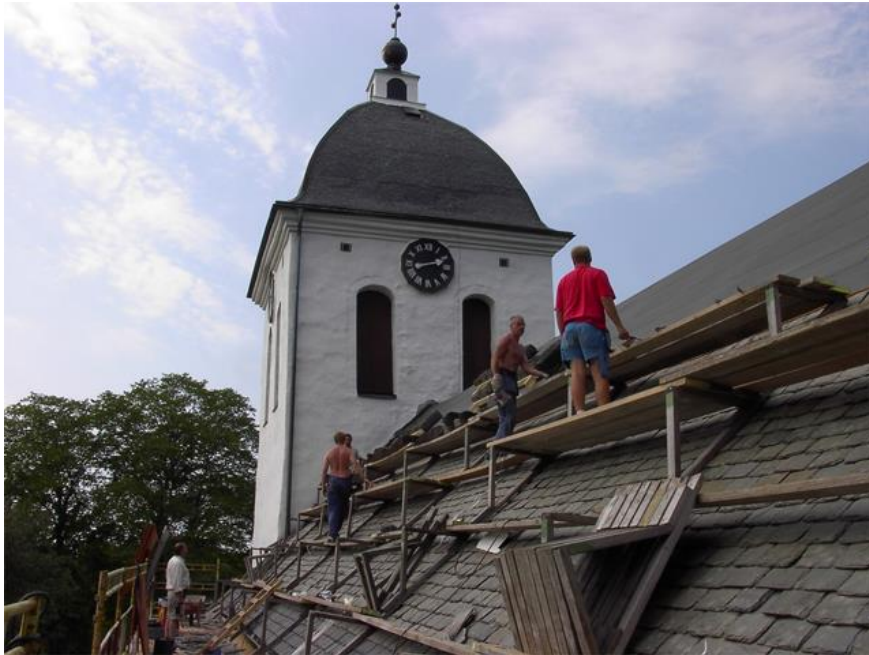
Bild 27. Arbetsplattformar vid skifferläggning på kyrktak. Måste kompletteras med godkända skyddsräcken vid takfot och på de arbetsplan som brukas och/eller personlig fallskyddsutrustning.

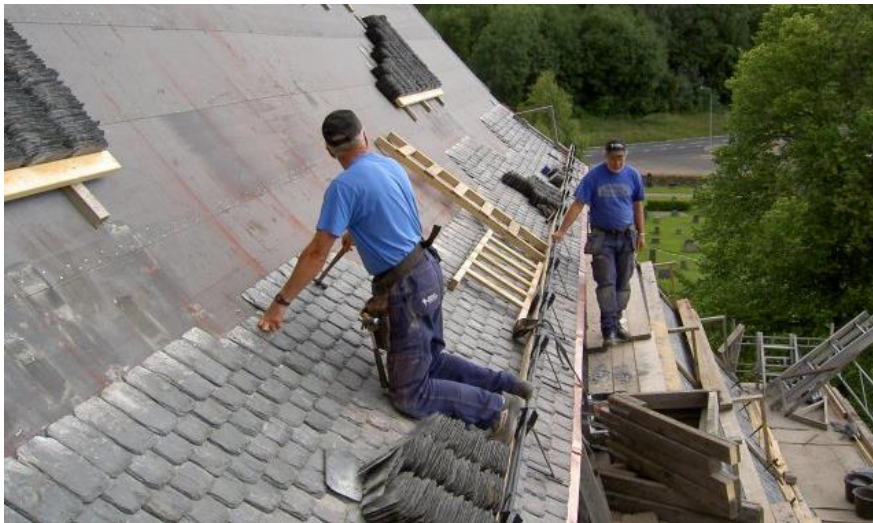
Bild 28. Skifferläggning med metod som med dagens arbetsmiljöregler inte är tillfredsställande. Personlig fallskyddsutrustning eller arbetsplattform med skyddsräcken. Även säker tillträdesled och räddningsmetod måste ses över.

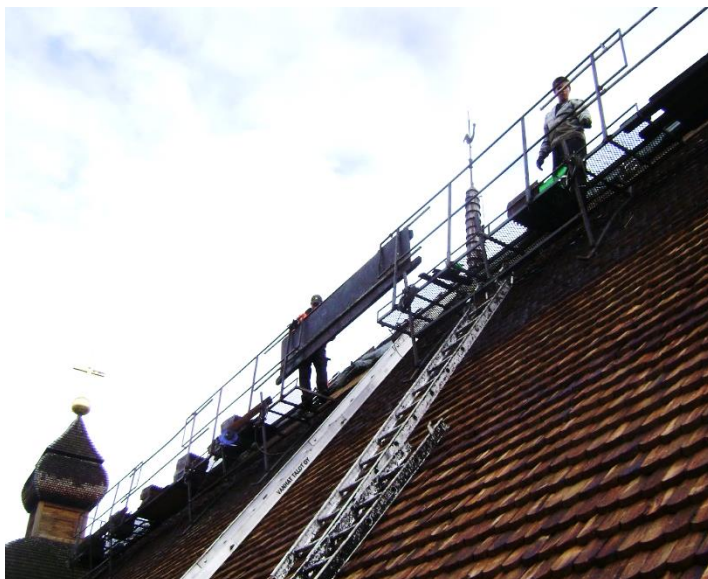
Bild 29. Exempel på takplacerad mobil arbetsplattform vid byte av kyrkspån på Torsåkers kyrka, Ångermanland 2006. Förflyttning upp/ner med handvinsch. Materialtransport med snedbanelyft.

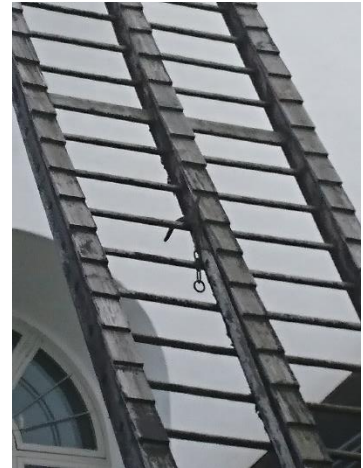
Figur 31. a Takstege på Torsåkers kyrka (Ångermanland) b. Stege från mark tillnock Ljusdals kyrka.

Det finns exempel på att man renoverat en befintlig stålstege och gjort nya infästningar för att säkerställa användandet. Man måste även i detta fall vara förankrad med personligt fallskydd i godkänd förankringsanordning upp vid taknock.

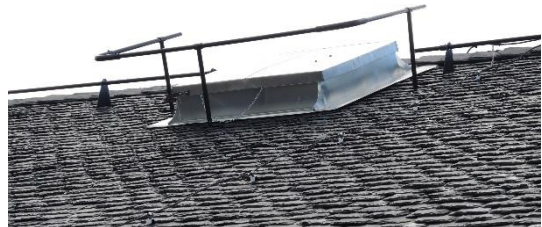
Figur 32. Tillträdeslucka, med räcke, på skiffertak.

Tillträdeslucka på tak ska helst vara 700 x 900 mm. Dock kan 600 x 600 mm accepteras på äldre byggnader. På takytor brantare än 60 grader och på väggar måste tillträdesluckorna vara minst 1,2 meter höga. I undantagsfall 1 meter höga.

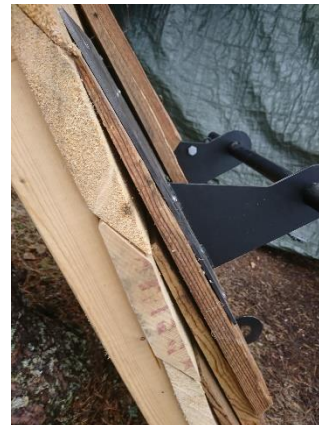
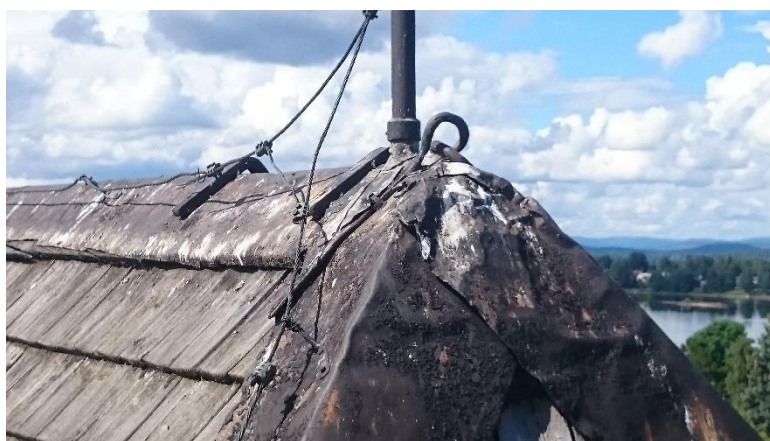
Figur 37. Befintlig taksäkerhet på huvudbyggnadens tak Ljusdals kyrka, i form av förankringsögla och infästning av takstegen. Båda ser ut att vara skruvade med så kallad Fransk träskruv.

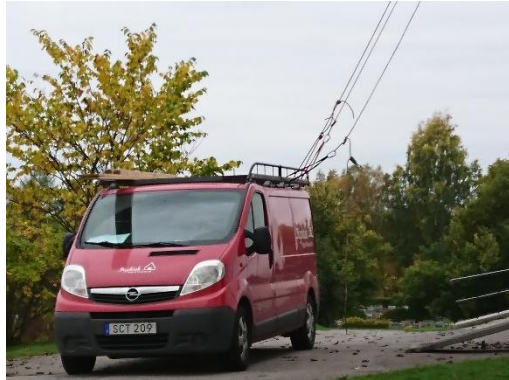
Figur 38. Förankring av PFU i bil

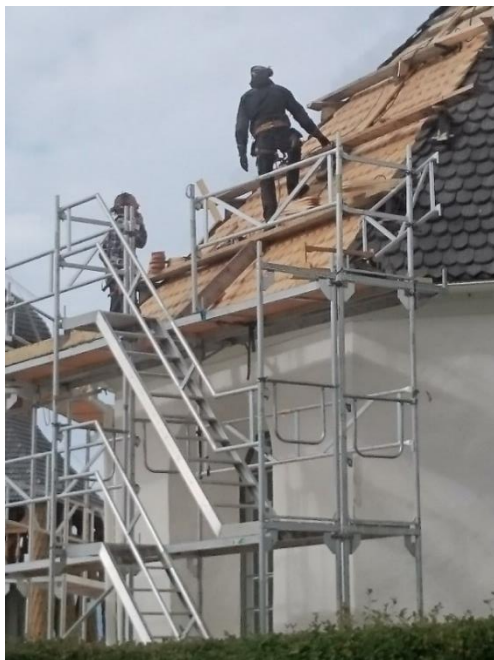
Bild 1. (t.v)  
Tillträdestrappa till ställning. Bristfällig angöring längst ner.

Bild 2. (t.h) Ställning på sydsida. Översta bomlaget. Obs, bristfälligt skyddsräcke (klass A). Ska vara klass C.

**Tillvägagångssätt:** Vet inte hur ställningsbyggnationen genomfördes. Ställningen består av två bomlag utöver markplan. Första bomlaget, ca 2 meter upp. Är ej komplett – saknar plan och skyddsräcke vid skarvar/vinklar och saknar fotlist. Andra bomlaget, ca 4 meter upp är bristfälligt då bomlag och skyddsräcke ska klara ett fall från sluttande tak med över 30 graders lutning (ca 50 grader), dvs. ska ha testats med dynamiskt prov och skyddsräcke klass C. Täthet maskvidd max 100x100 mm och

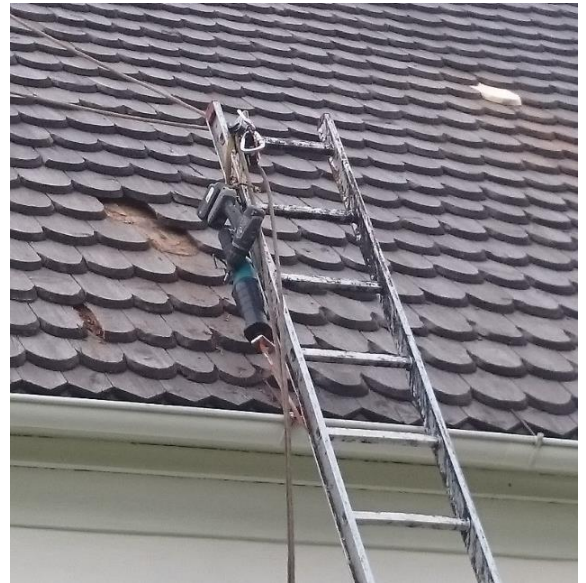
Bild 3. Tillträde till tak via anliggande stege. Fallsäkring med hjälp av förankringslina förankrad i ställning på motsatta sidan av byggnaden.

Tillträde till taket sker via lös anliggande stege. Personen är förankrad i förankringslina vid upp och nedstigning i stegen och personen fångas upp vid eventuellt fall.

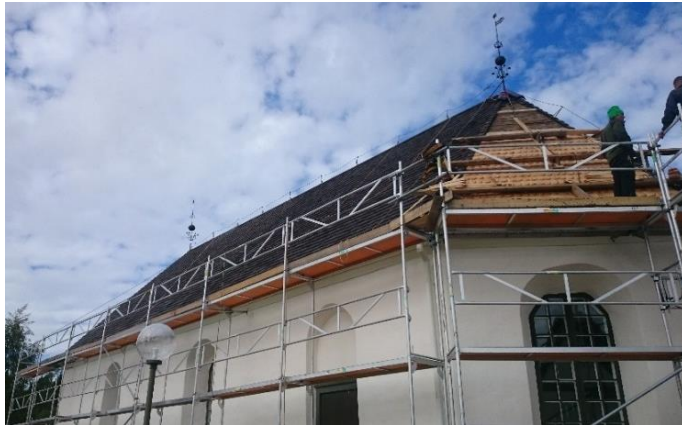
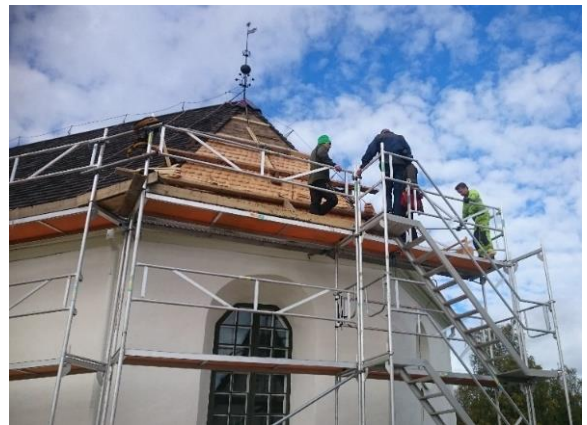
Bild 6 a och b. Byggnadsställning vid mer omfattande omläggning av kyrkspån. Mattmars kyrka, Jämtland. a) Långsidan. Obs. felaktigt skyddsräcke, ska vara klass C (tätare och högre bärförmåga). b) Tillträde till ställning och tak.

**Tillvägagångssätt:** Ställning från mark upp till underkant takfot. Fel ställningsräcke på övre plan. Plan och skyddsräcke saknas på mellanplanet vid vinkel mellan de två ställningarna. Fotlist saknas. Inget arbete ska dock ske på mellanplanet. Kyrkspånet monteras nerifrån. Första raderna stående på ställningens översta bomlag. Därefter skapas stödplanka ca 2 meter upp.

Stagning av nedre horisontella plankan sker mot ställning. Se Bild 1.
