## **SBUF Projekt nr 12001**

### **Pågjutningar av stålfiberarmerad självkompakterande betong – sprickbegränsning och vidhäftning**

### **Sammanfattning och rekommendationer**

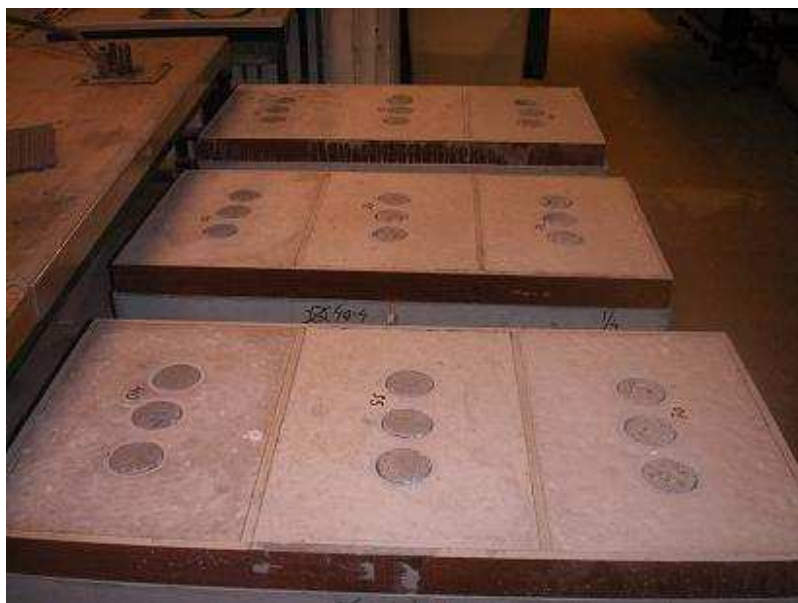
Figur 4 – Vidhäftning provades genom utdragsförsök. Totalt tre prov utfördes i varje pågjutningsdel.

Vid den andra typen av provning utvärderades vidhäftningen genom utdragsförsök. Som synes i Figur 4 utfördes tre vidhäftningsprov i varje pågjutningsdel. Resultat från denna typ av provningsutförande redovisas i Figur 5 och Figur 6. I den första figuren visas resultat vid pågjutning på ett underlag som utgjordes av betong med lågt vct (0,40), medan den andra figuren (Figur 6) visar vidhäftning som uppmättes vid pågjutning på betongunderlag med högt vct (0,70). Det som benämns karakteristiskt värde i diagrammen baseras på tre resultat och är beräknat med följande formel:  $f_k = mv - 1,4 \cdot s$ , där  $f_k$  är "karakteristiskt" värde,  $mv$  medelvärde och  $s$  standardavvikelse. Även om underlaget såklart inte är så stort så ger detta värde en uppfattning om variationen i vidhäftning.

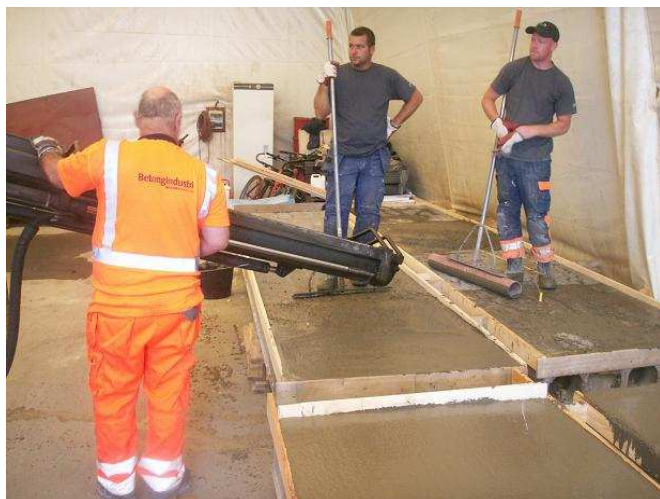
Figur 7 – Pågjutning på håldäckselement i Kålleröd 2009.

Pågjutningsförsök utfördes enligt ovan på håldäckselement vid två tillfällen. I Kålleröd 2009 genomfördes försöken i ett stort tält (se Figur 7) medan den andra serien utfördes i Strängbetongs fabrik i Nykvarn (se Figur 8). I båda fallen testades olika typer av förbehandling inför pågjutning. Vid försöken i Kålleröd användes självkompakterande betong (SKB) typ TorkBI 2 vct 0,38 med  $D_{\max}$  8 mm medan betongen som användes i Nykvarn var av typen TorkBI 4  $D_{\max}$  8 SKB vct 0,47. Vid båda tillfällena jämfördes betong med och utan stålfibrer på ca 30 kg/m<sup>3</sup>. I Nykvarn undersöktes även effekten av nätarmering.

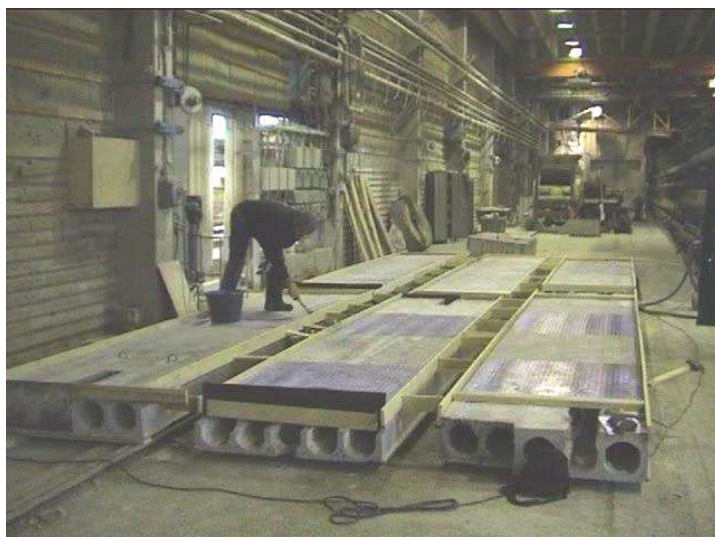
Figur 8 – Förbehandling av håldäckselement före pågjutning i Nykvarn 2010.

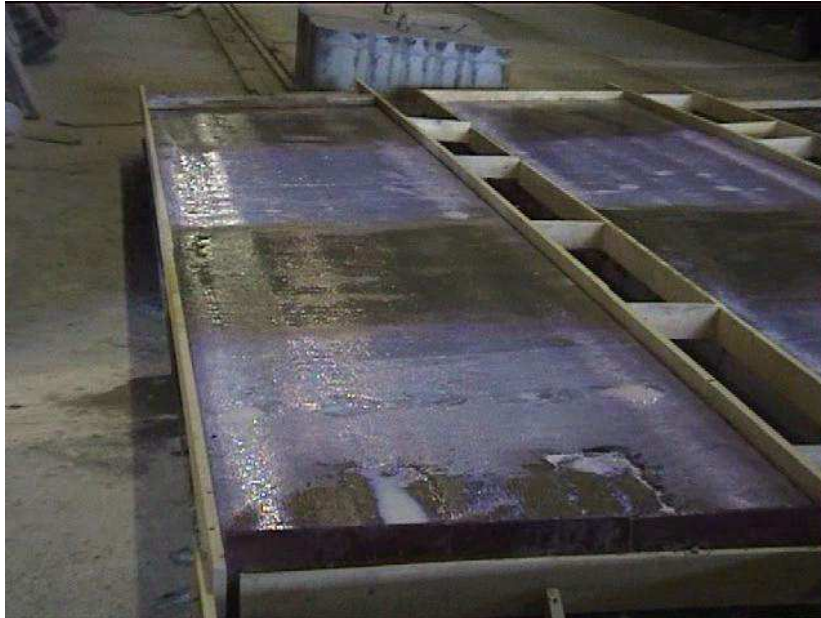
Figur 14 – En del av HD-/F-elementen i Nykvarn behandlades med vatten eller primer så att viss pölbildning kvarstod vid pågjutning.

förbehandlingarna. I likhet med tidigare studier ingick visserligen torra, förvattnade och primade underlag. Skillnaden var dock att utförandet vid förvattning och priming i vissa fall utfördes så att viss pölbildning fanns kvar på underlaget i samband med pågjutning, se exempel i Figur 14. Detta är inte direkt något som brukar förordas men det bedömdes som intressant att utvärdera eftersom metodiken förekommer i verkligheten.
