# RAPPORT

## Effektivare materialanvändning på byggarbetsplatsen

En studie av materialspill

Nadja Lindhe

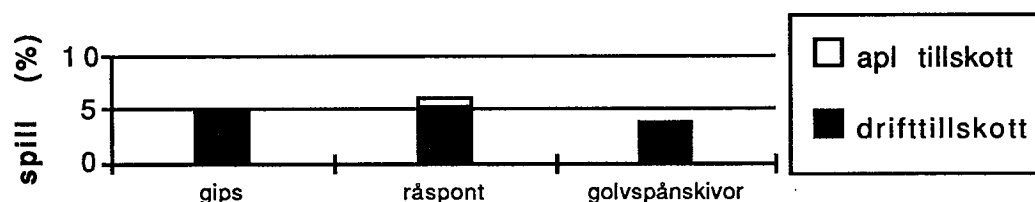
Figur 11. Spill i procent av nettomängden

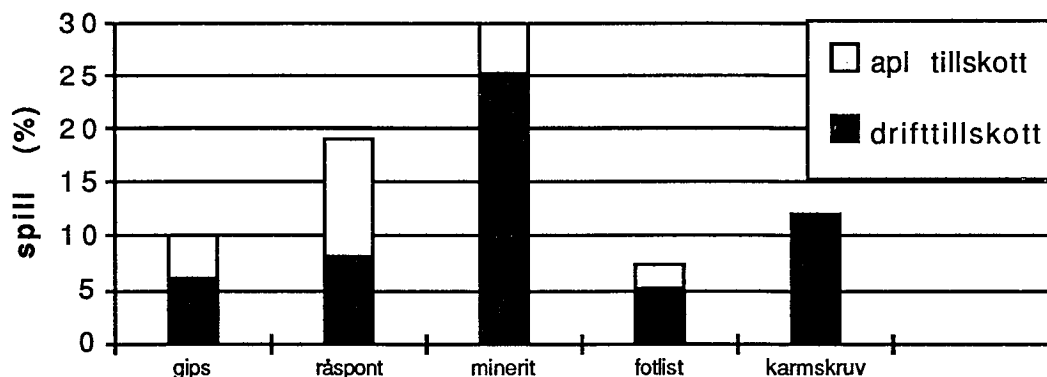
Figur 17. Spill i procent av nettomängden

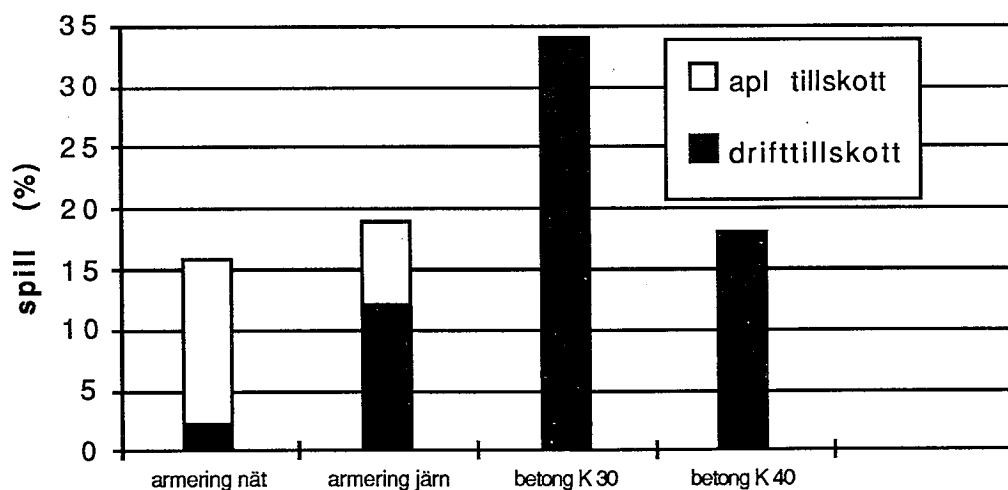
Figur 24. Spill i procent av nettomängden

Spillet från nätarmeringen blev 16 %. Drifttillskottet var litet och främst en följd av bortklipp och överlapp utöver det föreskrivna, ca 800 kg. Det höga arbetsplatstillskottet berodde till stor del på att ett flertal nät, bl a 52 st nät av NPS 50, blivit över på grund av ändringar i utförandet.

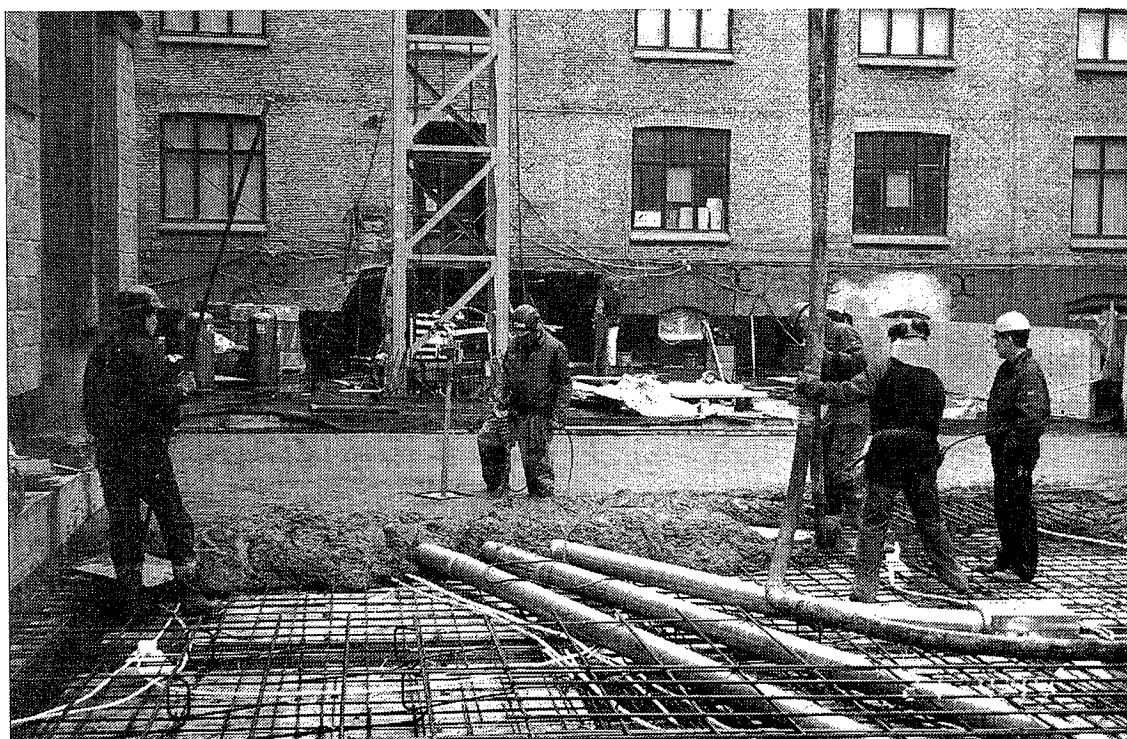
Golvbjälklaget bestod av platta på mark direkt på makadam samt övergolv med makadam emellan och terrassbjälklag. Nya väggar göts och gamla grundmurar motgöts. Betong klass K30 och K40 har studerats.

Figur 26. Gjutning av terrassbjälklag

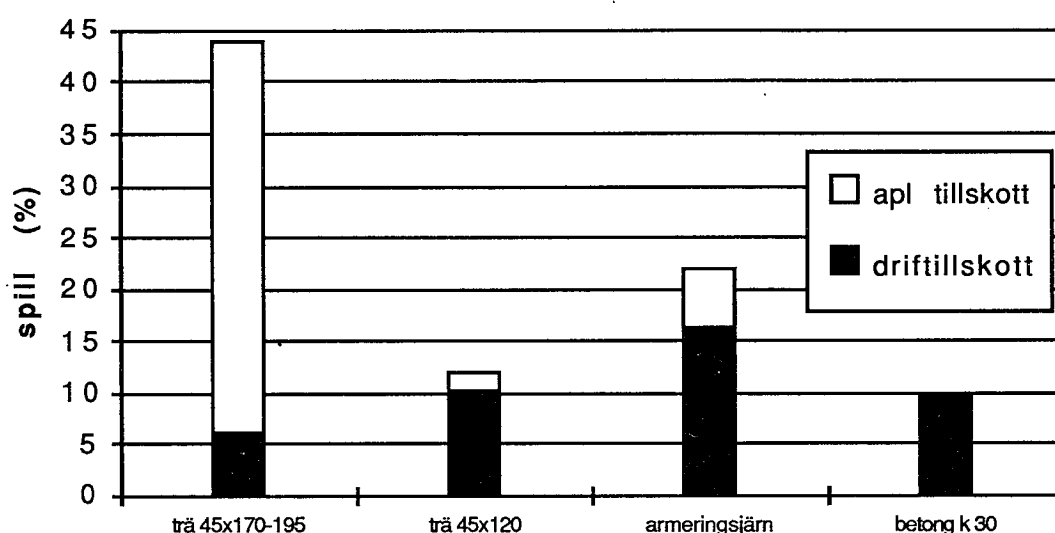
Figur 28. Spill i procent av nettomängden

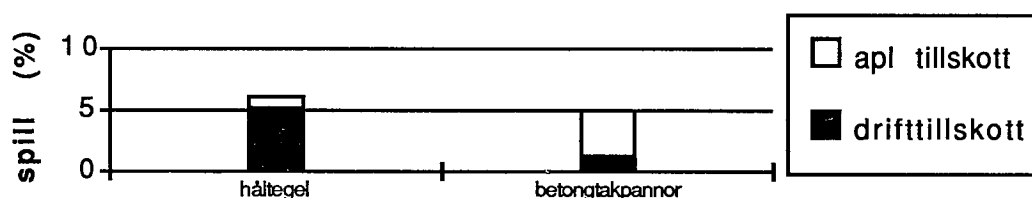
Figur 30. Spill i procent av nettomängden

Spillet var 6 % varav drifttillskottet utgjorde största delen. Drifttillskottet uppkom vid huggning av stenar. Arbetsplatstillskottet berodde

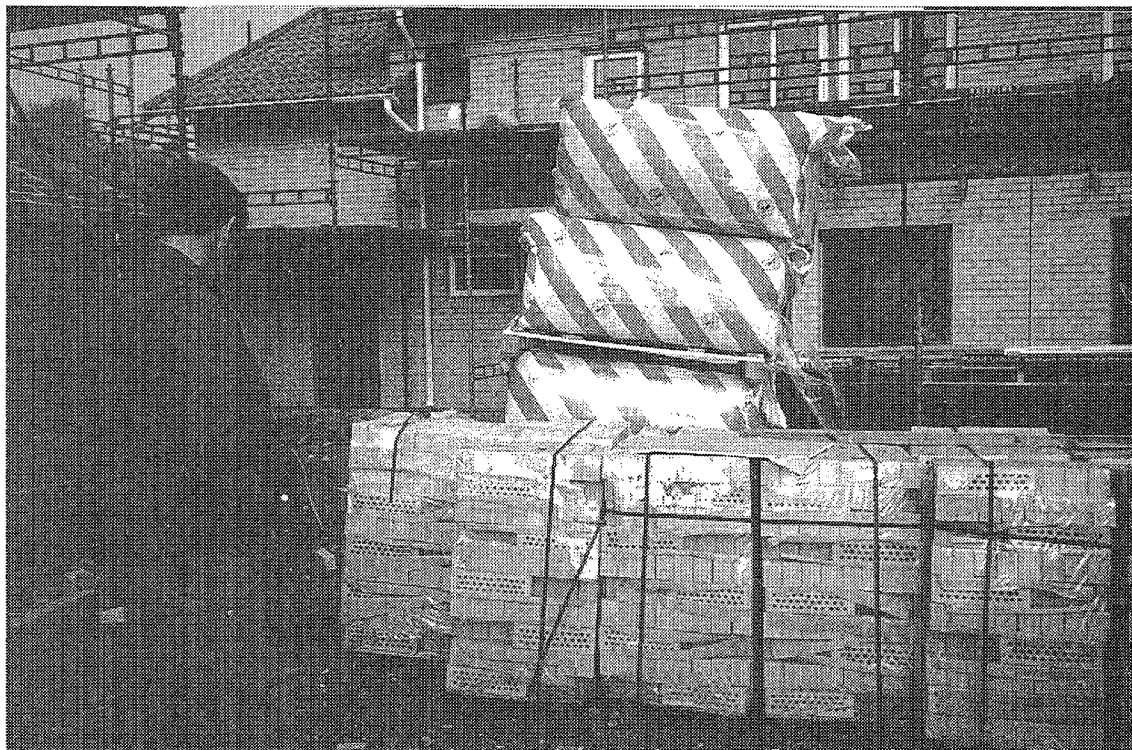
*Figur 31. Lagring av tegel på pallar utomhus*

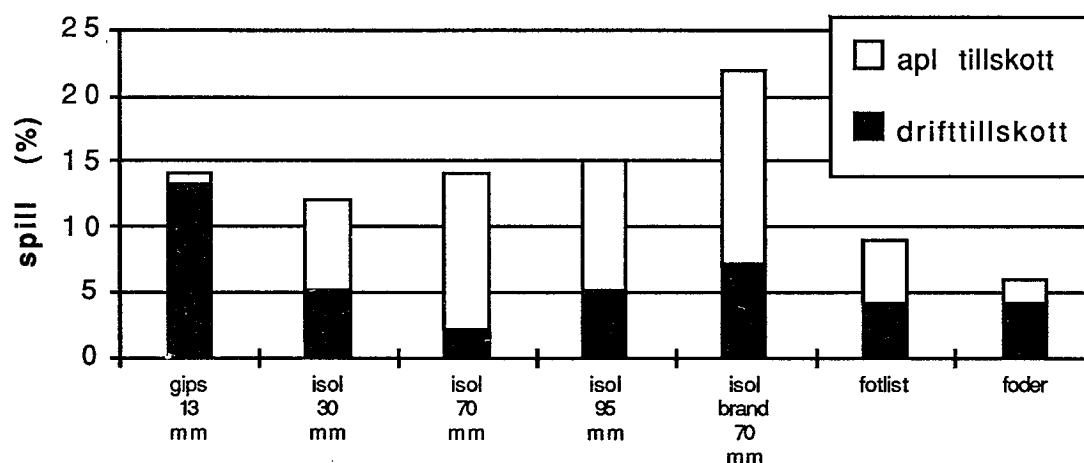
Figur 34. Spill i procent av nettomängden

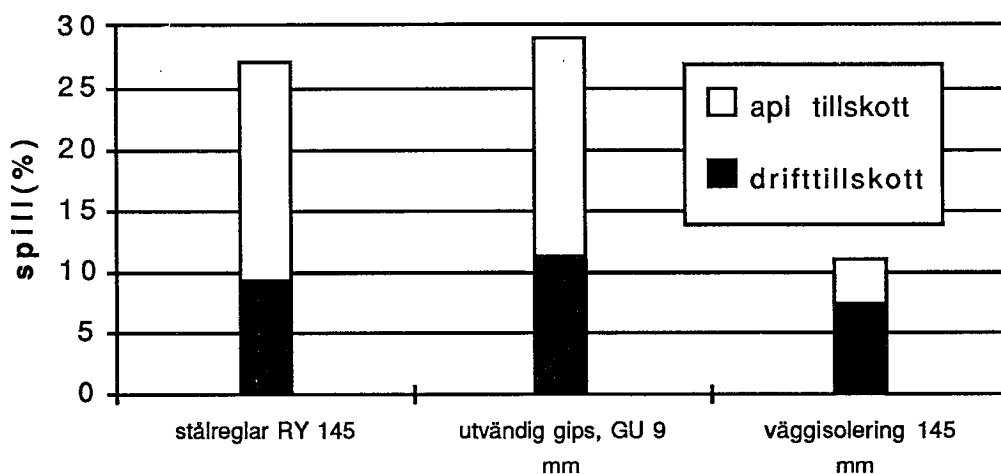
Figur 42. Spill i procent av nettomängden

Drifttillskottet bestod främst av kaspill som uppstått vid vägganslutningar samt ursparingar vid öppningar. I fläktrummet blev kaspillet särskilt stort på grund av att gips sattes i två omgångar. Vid första omgången lämnades ca 0,5 m som gipsades senare. Arbetsplatstillskottet berodde bl a på att några skivor skadades i hanteringen på arbetsplatsen (ca 14 m<sup>2</sup>) och att en skiva fuktskadades (3 m<sup>2</sup>). Övriga 142 m<sup>2</sup> gick ej att härleda. Trapphuset var färdigt då mätningarna påbörjades och det är möjligt att det här gått åt mer än vad resultaten anger.

Främsta anledningen till drifttillskottet var kaspill vid tillskärning av passbitar samt kaspill vid fönster och dörrar. Arbetsplatstillskottet berodde på att några skivor fuktskadats på taket (fläktrummet), en bal försvann (troligen stöld), och några bitar kasserats.

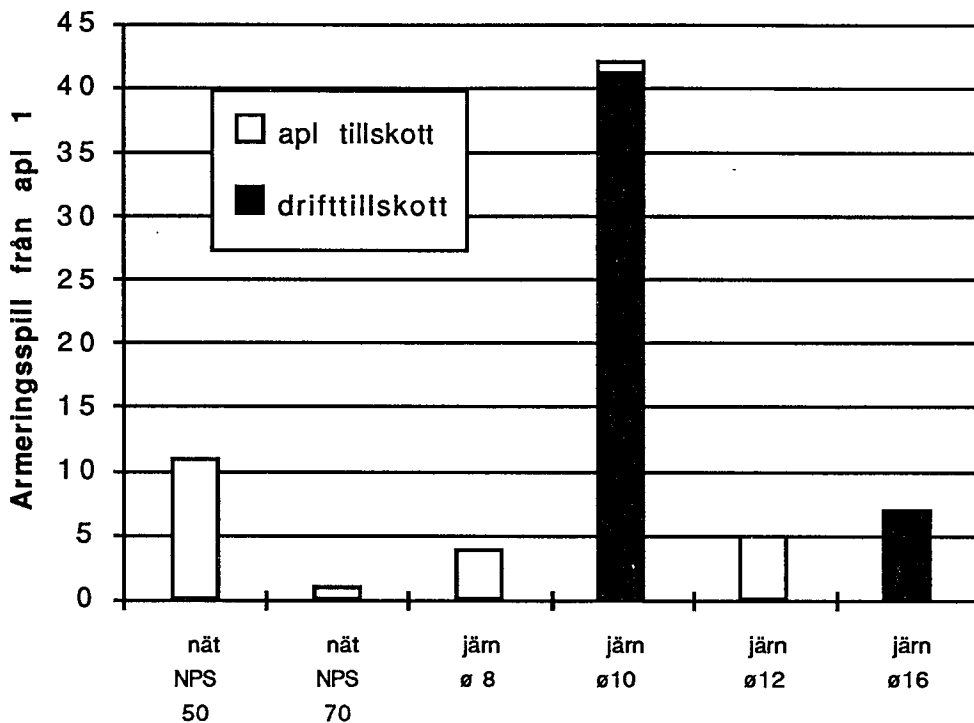
Figur 45. Armeringsspill från en arbetsplats. Det höga drifttillskottet av ø 10 beror främst på användning av järnen som monteringsjärn.

Spillet varierar mellan olika dimensioner inom samma materialslag, fig. 44, 45.

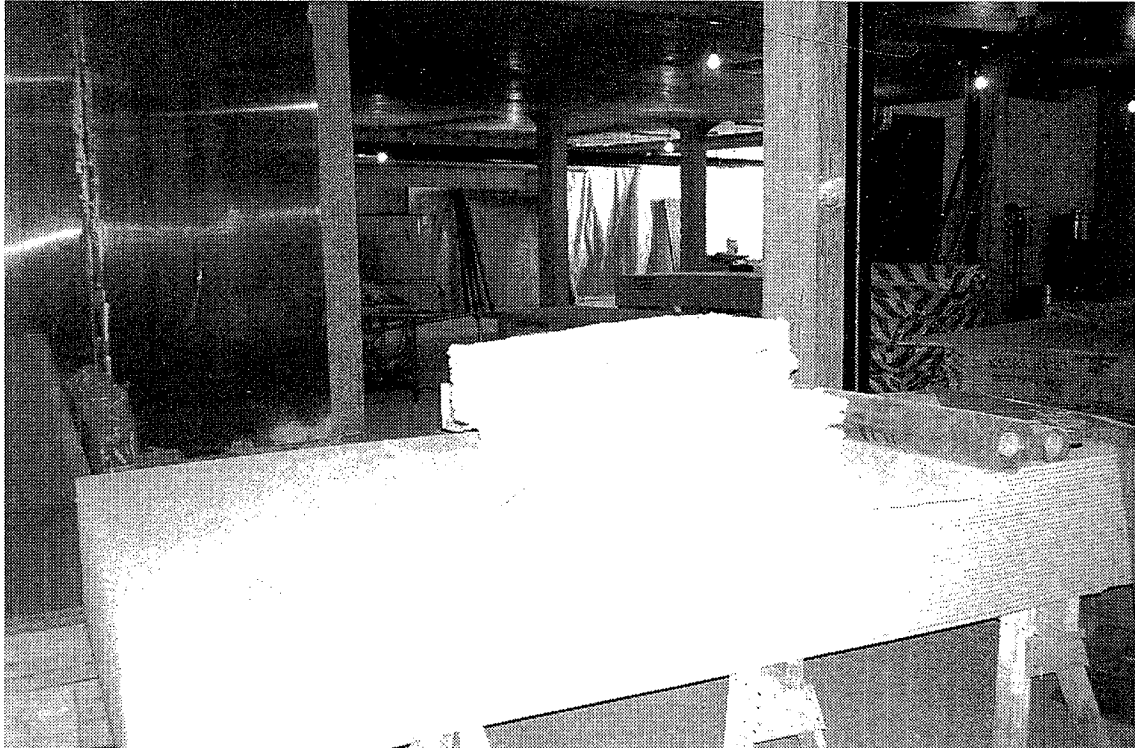
Figur 48. Lagring av gips inomhus på bockar
