U P P D R A G S R A P P O R T

Dagens kunskapsnivå – korrosion på bergbultar

Utfärdare: Bertil Sandberg
Grupp: 74
Datum: 2007-02-19

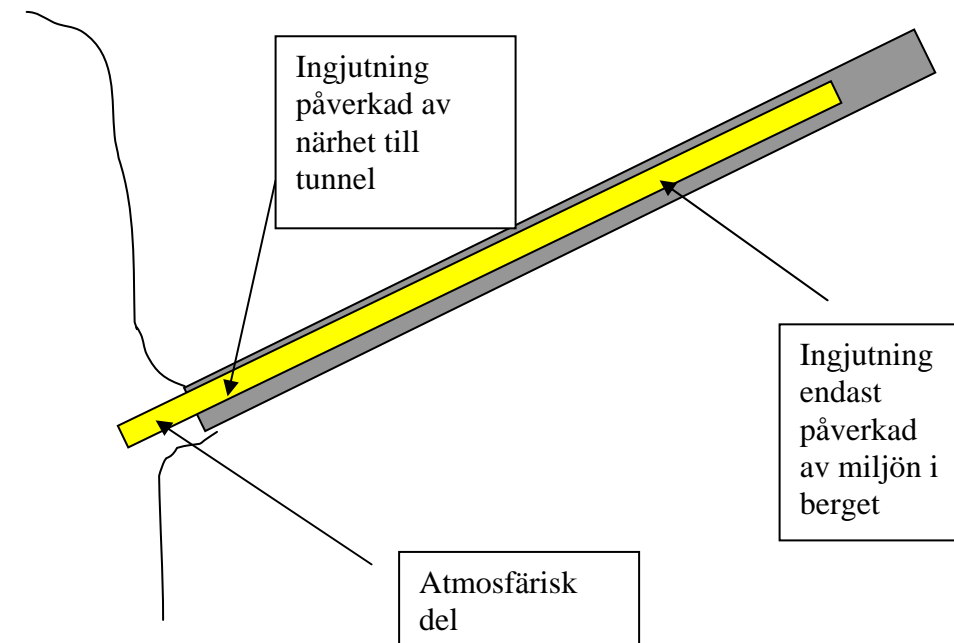
I det följande studeras vilka korrosionsmekanismer som är aktuella för de ovan identifierade korrosionsmiljöerna. Vilka områden som avses framgår av nedanstående figur.

En ingjuten bergbult exponeras för i princip tre olika korrosionsmiljöer:

- Atmosfärisk korrosion i tunneln.
- Korrosion i cementbruk påverkat av närheten till tunneln.
- Korrosion i cementbruk längre in i berget.

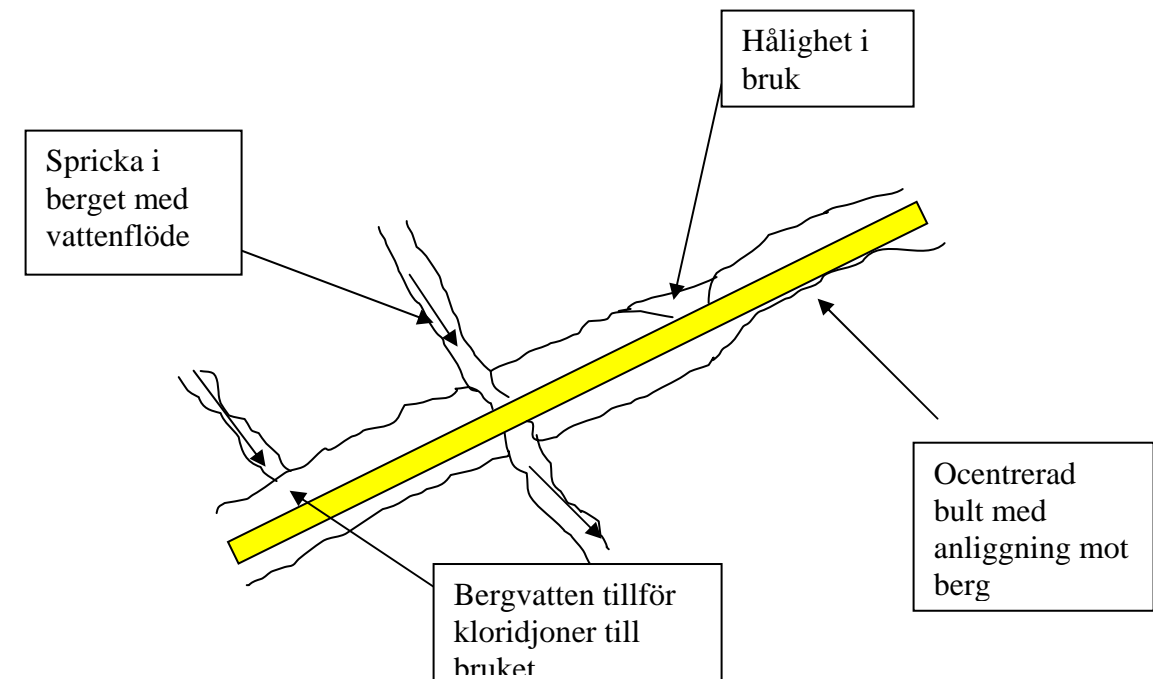
Risk för korrosion längre in i berget föreligger vid ofullständig fyllning, dåligt centrerat järn, tillförsel av kloridrikt vatten till bruket och vid vattenflöden i sprickor som lakar ut bruket, se figur nedan.

I en sluten hålighet kommer tillfört vatten att gå i jämvikt med cementpastan och erhålla ett pH-värde på 12,4 vilket passiverar stålet. Motsvarande förhållanden uppstår för en

ocentrerad bult med anliggning mot berg. Saknas ett kontinuerligt vattenflöde kommer tillfört vatten att alkaliserar och korrosionen blir försumbar.

Den kvarvarande risken är således om det existerar vattenförande sprickor i berget som passerar bruket och lakar ut det. Bestämmande för korrosionshastigheten blir vattnets kemiska sammansättning, flödes hastigheten och vattnets syrehalt. Denna risk minimeras om injektering utförs så att borrhålen är torra vid bultsättningen. I förinjekterat berg bildas nämligen vid lakningen ansenliga mängder hydroxidjoner som höjer pH värdet i omgivande vatten. Vid kontakt med luft kommer den utlösta kalciumhydroxiden att reagera med koldioxid så att det bildas kalciumkarbonat (kalk). Vid långsamt flöde i en spricka kommer denna kalk att läka sprickan. Det erfordras därför ett ganska stort flöde i sprickan för att det ska ge allvarli lakning (1).

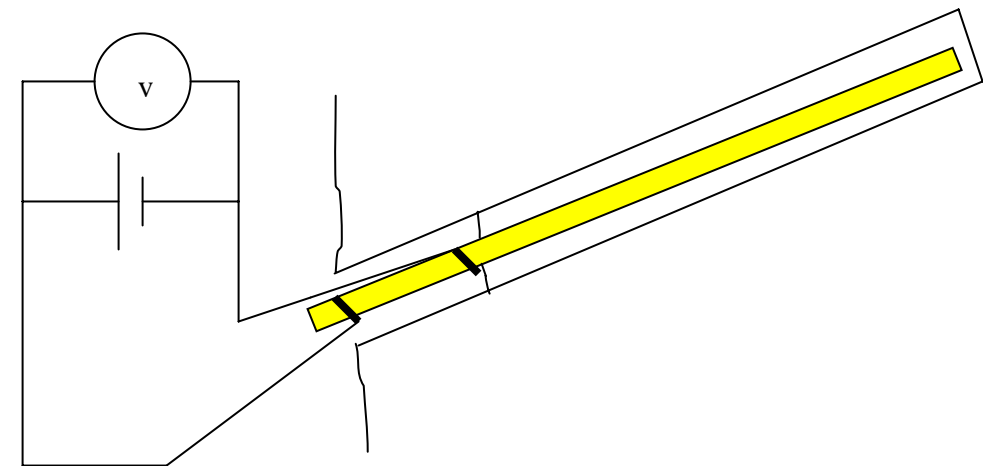
Kan bulten friläggas från bruk från väggen och 25 cm in samt inspekteras torde det stora flertalet försvagade bultar kunna identifieras. Håligheten runt oskadade bultar injekteras därefter med nytt bruk. Borttagande av bruk borde kunna ske med vattenblästring. Inspektion/utvärdering bör kunna ske antingen med fiberoptik eller eventuellt genom resistansmätning, se nedan.

Mycket tyder på att den svaga länken för ingjutna bergbultar är den yttre delen, från bergväggen och 20 cm in i berget. Längre in krävs sprickor med flödande syresatt vatten som lokalt lakar ur bruket för att angrepp ska uppstå. Vid inspektion av äldre bultar bör man således fokusera på dessa yttre delar. Rostrinning från fritt exponerade ytterändar kan göra att korrosionsrisken överdrivs.
