SVÄRTNING I NYBYGGNATION - FÖRSTUDIE

En litteraturstudie

Mikael Sellén, Lars Rosell

2020-06-30

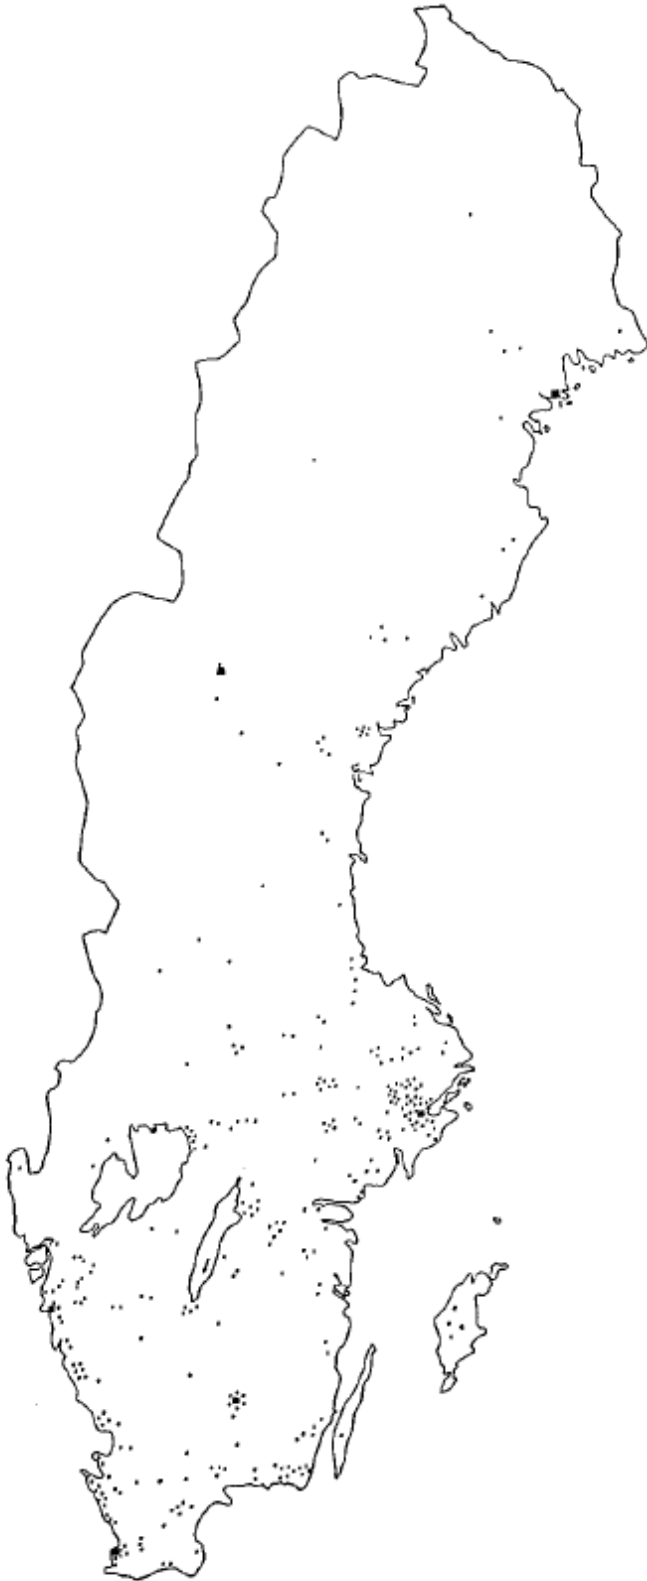
Figur 1. Nedsvärtnings spridning över landet.

De intervjuade hushållen var fördelade i 20 olika områden. Teknisk besiktning genomfördes i 21 NS-lägenheter och i 20 INS-lägenheter.

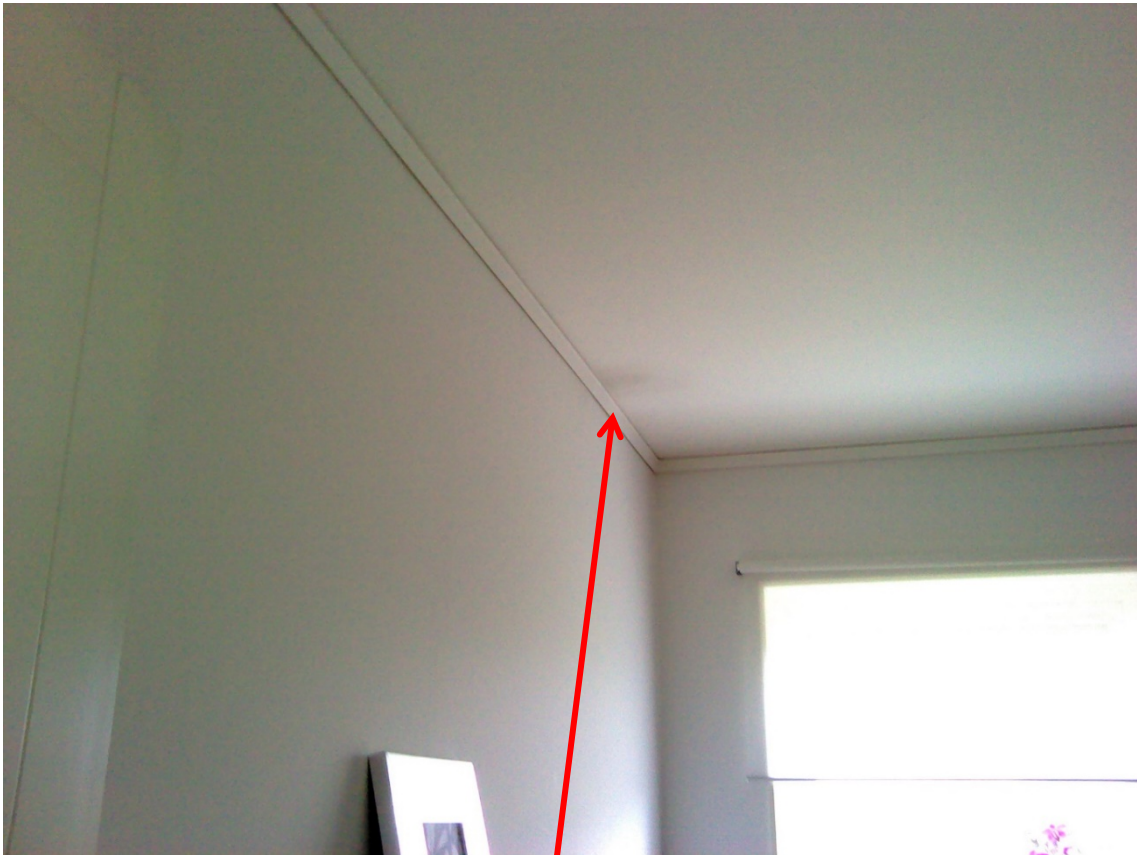
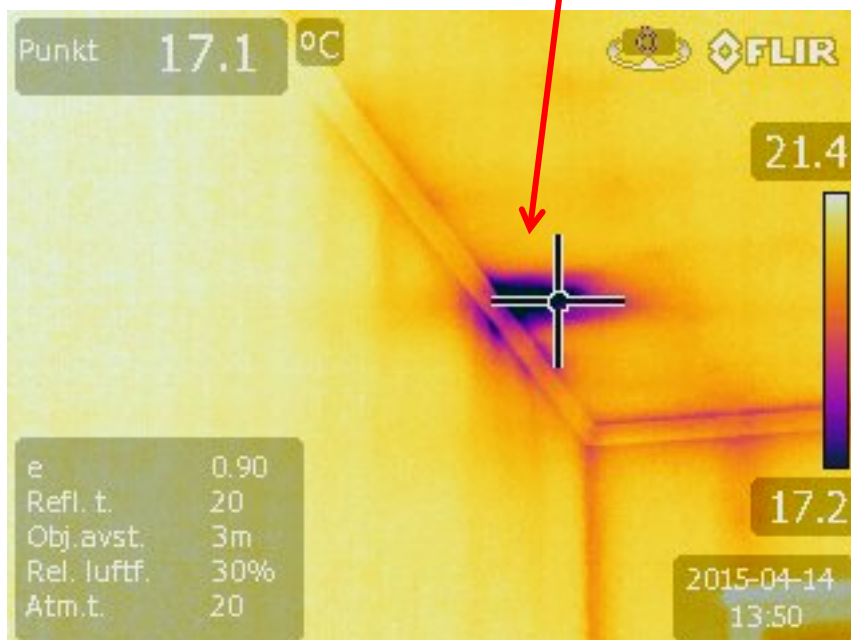
Svärtning observerad på köldbrygga i vardagsrum. Villa, 8 år. Fotografi på nedsvärtad yta och från värmekamera.

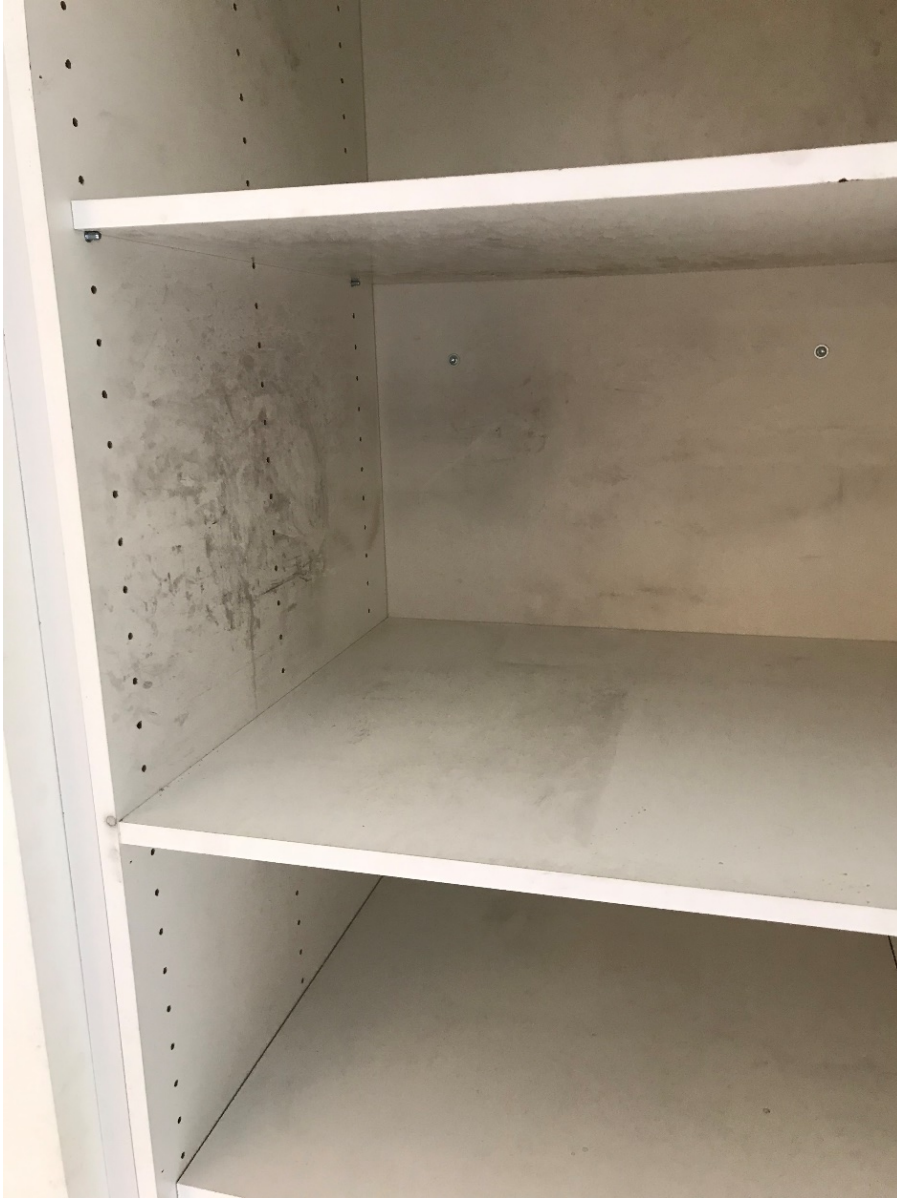
Svårting i skåpstomme, nybyggd lgh i Gbg.

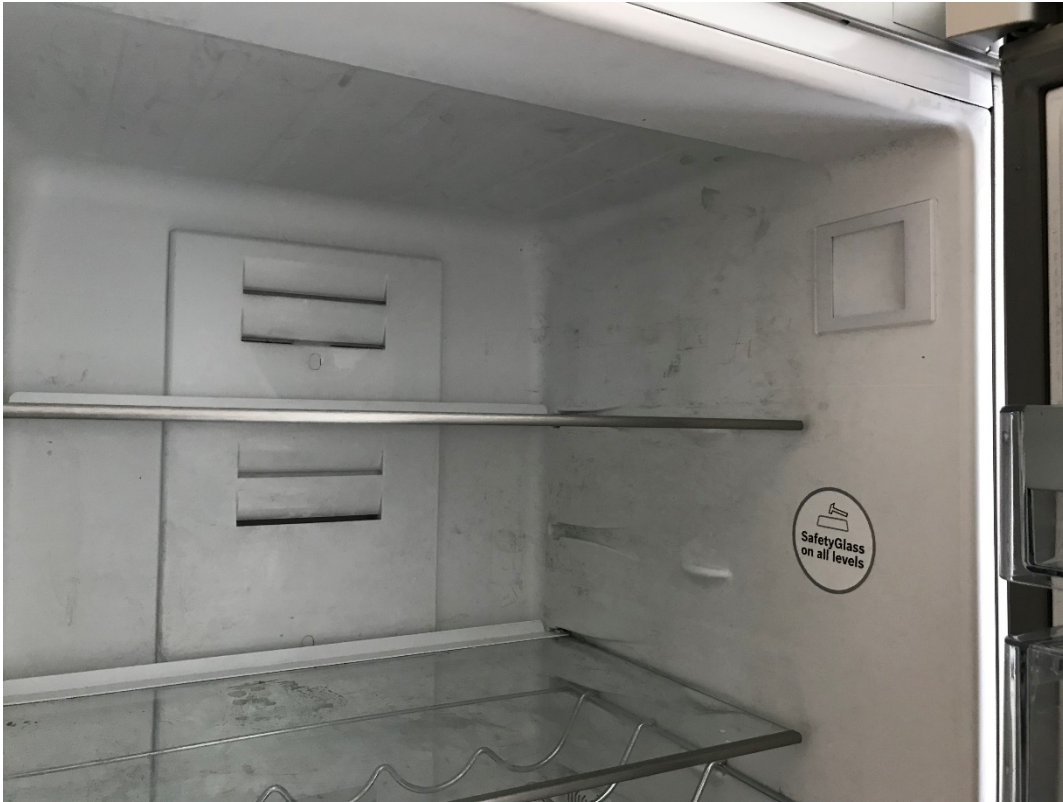
Kylskåpsinredningen, nybyggd lgh i Gbg.

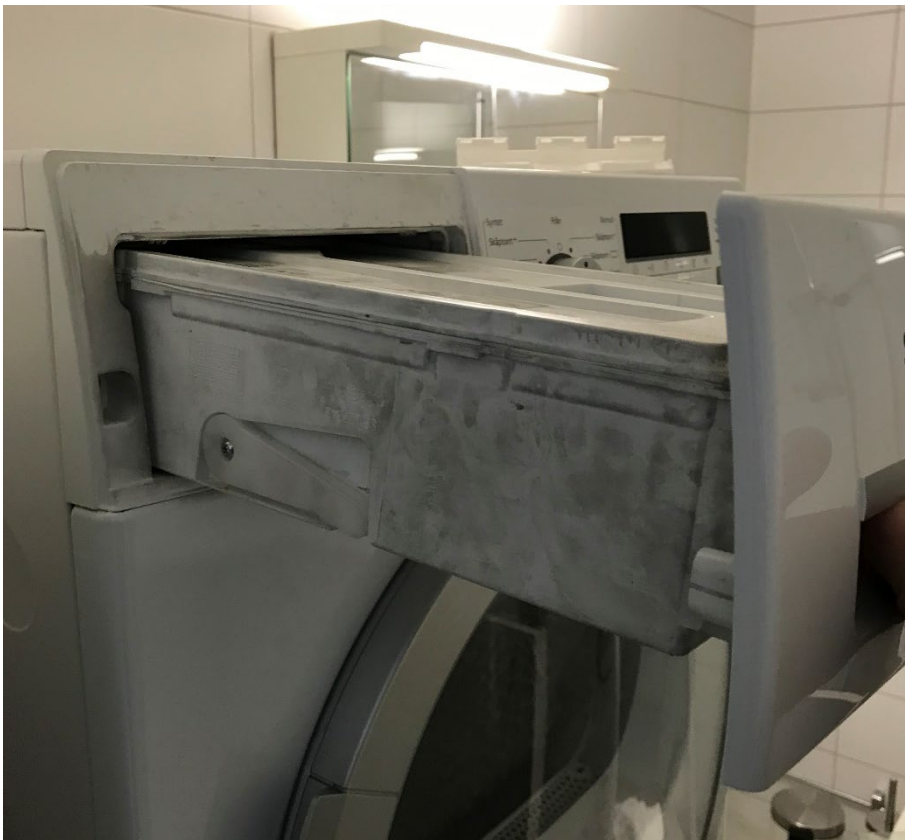
Tvättmedelsfack, nybyggd lgh i Gbg.
