SBUF-projekt 11993

## Sjävläkning av sprickor i betong – Sammanfattning

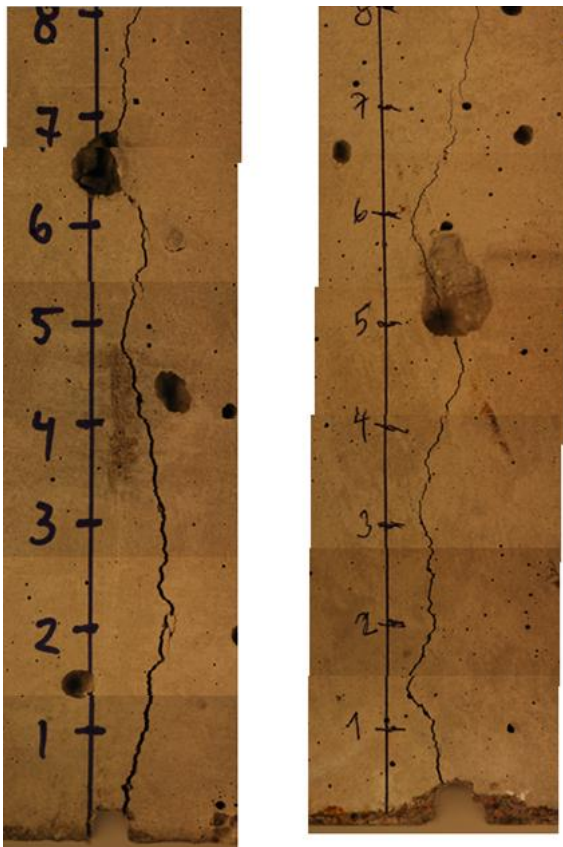
Fig 2: Exempel på spricka före exponering. Vänstra bilden, sprickvidd 0,4 mm.

Högra bilden, Sprickvidd 0,2 mm.

Sprickan fotograferades på båda sidor av provet varefter provets sidor isolerades så att fukt- och kloridtransport enbart kunde ske i sprickans längdriktning från dess ände.

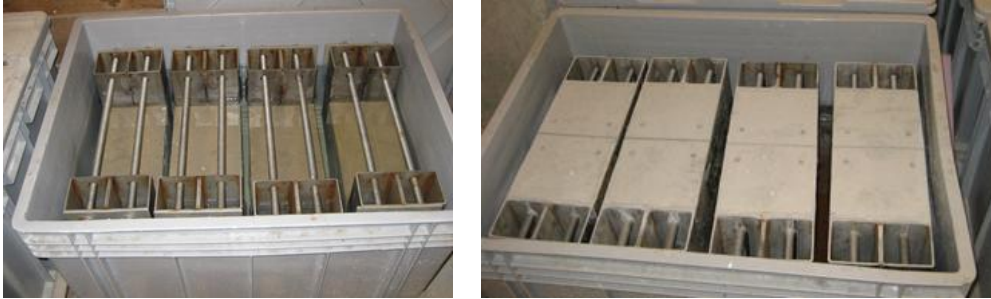
*Fig 3: Exponering. Vänstra bilden: Typ 1, Nedsänkta i vatten.*

*Högra bilden: Typ 3, Kapillärsugning från osprucken överyta.*

- Typ 1: Ständigt nedsänkt i vatten.
- Typ 2: Omväxlande nedsänkt och torkande i labluft (1 vecka i vatten+1 vecka i luft).
- Typ 3: Spricköppning mot luft. Osprucken överyta i vatten (Kapillärsugning).

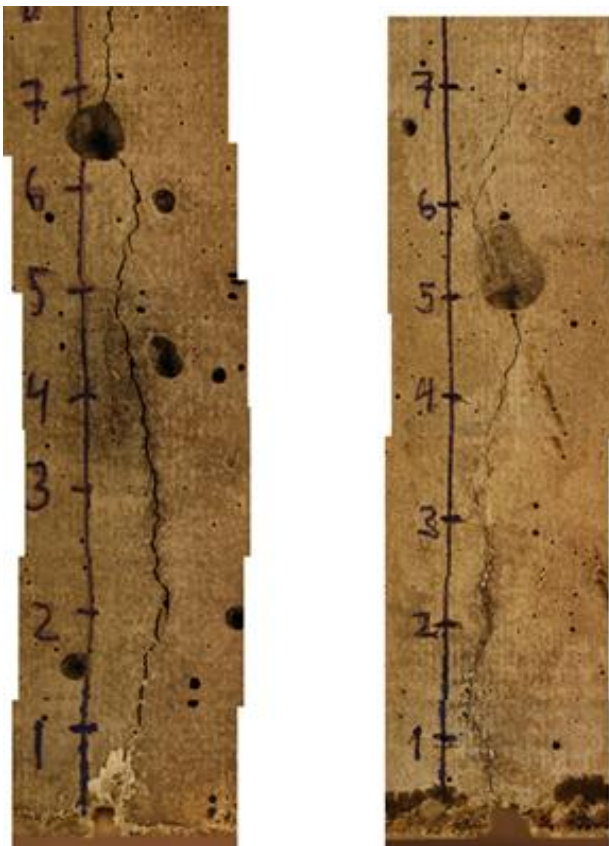
*Fig 4: Exempel på spricka efter 1 års nedsänkning i havsvatten. Samma prov som i Figur 2. Vänstra bilden, sprickvidd 0,4 mm. Högra bilden, Sprickvidd 0,2 mm.*

Alla prover fotograferades efter avslutad exponering. Exempel på sprickor efter 1 års lagring i havsvatten visas i Fig 4.

Samtliga fotografier tyder på att viss självläkning skett hos prover helt nedsänkta i havsvatten (Typ 1) eller som är omväxlande nedsänkta i havsvatten och torkade (Typ 2). Så gott som ingen självläkning kan observeras i prover som kapillärsuger från ospruckna sidan (Typ 3) eller som är nedsänkta i kranvatten.

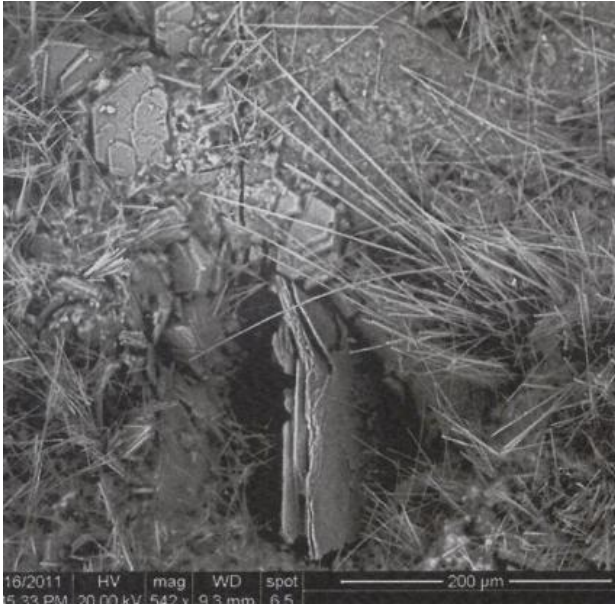
Fig 7: Utfällningar på sprickyta. Provet helt nedsänkt i havsvatten under 28 månader. Sprickvidd 0,4 mm.

Samtliga sprickytor mikrofotograferades i SEM. Ett exempel visas i Fig 7.

Utfällningarna i sprickor på prover nedsänkta i havsvatten, eller cykliskt utsatta för havsvatten och torkning, bestod huvudsakligen av:

- Ettringit, nålformade kristaller bestående av aluminium, kalcium och svavel.
- Kalciumhydroxidkristaller (portlandit)
- Kalciumkarbonatkristaller (kalcit)
- Magnesiumkarbonatkristaller (brucit)

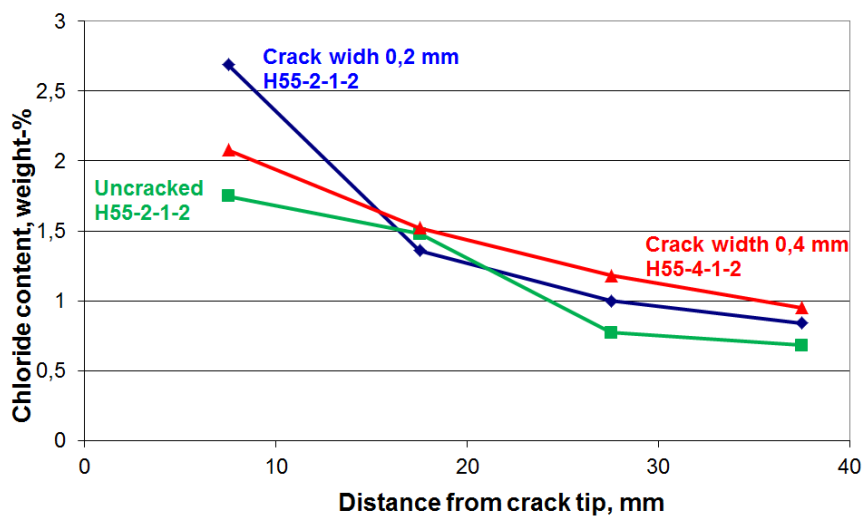
Fig 8: Kloridprofil i 0,2 och 0,4 mm breda sprickor lagrade 28 månader i havsvatten. Kloridprofil i osprucken betong visas även.

Prover togs ut från sprickväggen på tre olika djup i sprickan (5, 25, 50 mm) och analyserades med avseende på kloridhalt och cementhalt. Dessutom togs prover ut i osprucken betong på samma djup. Exempel på resultat visas i Fig 8 för betong som lagrats under 28 månader i havsvatten.

Kloridprofilerna kan användas för att utvärdera en kloridtransportkoefficient. Resultatet visas i Tabell 1.
