PROJEKTNR. 14236

# Desinfektion mot Legionella i tappvatten

Effektfullt och energibesparande?

1: Aktea Energy AB, 2: NCC Sverige AB

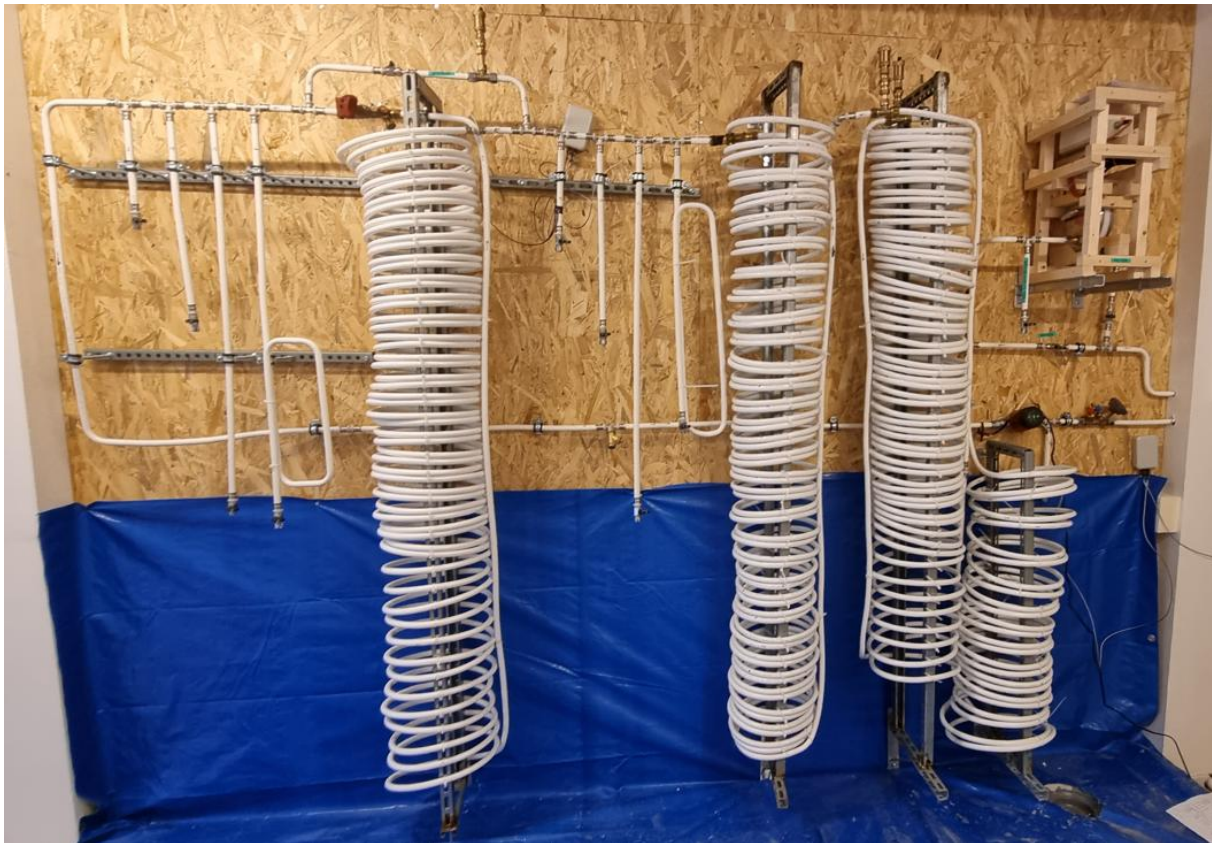
*Figur 2: Riggen 1.0 (åtgärdssidan) i Göteborg. På baksidan fanns en likvärdig uppbyggnad. Efter riggen flyttades från Göteborg till Lund genomfördes lite förbättringar och några ventiler byttes ut och lades till. Varmvattenberedarna som fanns i riggen 1.0 syns ej på bild.*

Det uppkom en teori under projektets gång att det eventuellt skulle bildas en biofilm på kontrollsidan eftersom den inte sanerades, medan det på åtgärdssidan inte skulle finnas biofilm i slutet av studien. Detta eftersom åtgärdssidan konstant utsattes för saneringsåtgärder. En kontroll gjordes vid slutet av projektet för att se om det fanns biofilm i både kontrollsidan och åtgärdssidan. En annan avgränsning är att den maximala längden på någon blindledning var 2 m på grund av utrymmesskäl. Riggen byggdes av gymnasiestudenter från Lindholmens Tekniska Gymnasium med stöd från deras lärare Jerry Nilsson, se Figur 2.

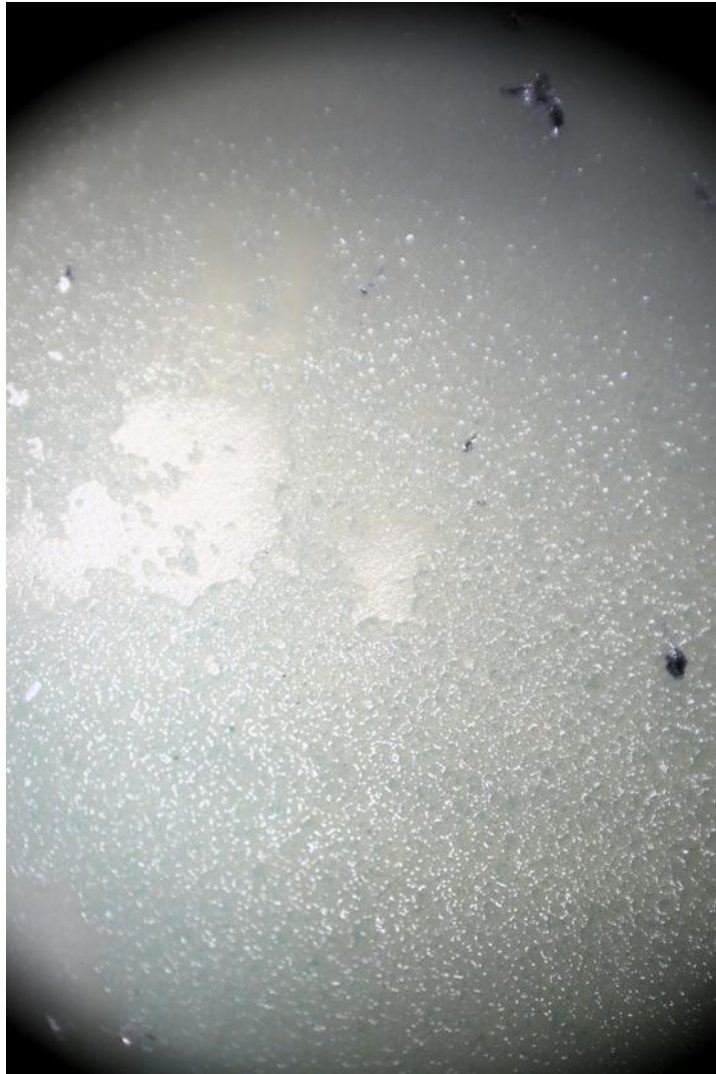
*Figur 5: Insidan av röret från åtgärdssidan, där biofilm syns.*

Micans genomförde en analys av rörbitarna och återkopplade med följande kommentar: *"... Biofilm på insidan av Å-röret medan K-röret är rent med lite rost bara. Å-röret har en slemmig beläggning som allra troligast är biofilm."*

Analysen visar att även om åtgärdssidan hade utsatts för flera omgångar av olika saneringstekniker så skapades förutsättningar för tillväxt av vad som bedöms vara biofilm (illustrerat i Figur 5), och där den senaste saneringen var väteperoxid.

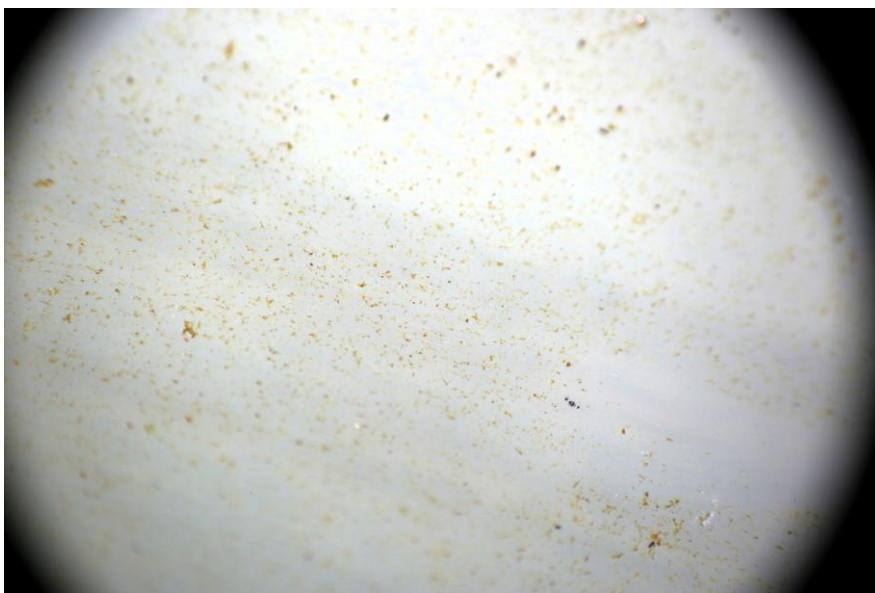
Figur 6: Foto från Micans som visar spår av rost på insidan av röret från kontrollsidan, men ingen biofilm syns.

Kontrollsidan saknade denna typ av beläggning, vilket framgår av Figur 6, och hade inte utsatts för tekniska saneringar.

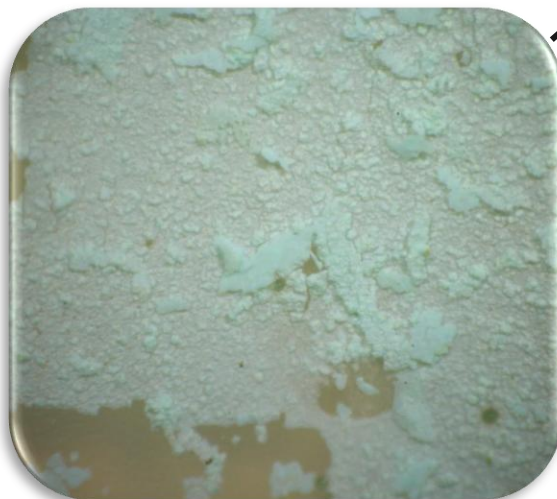
Figur 8: Foto taget av Micans på insidan av rören där en grön beläggning syns.

- Grön zon med viss tendens till grön beläggning, Figur 8.
- Röd zon med tydlig förekomst av grön beläggning.

Beläggningen bestod av gröna kristaller på rörens insidor. En tidig bedömning var att det kunde röra sig om kopparkarbonat. Emellertid visade test med saltsyra ingen reaktion, vilket borde ha skett om det hade varit kopparkarbonat.

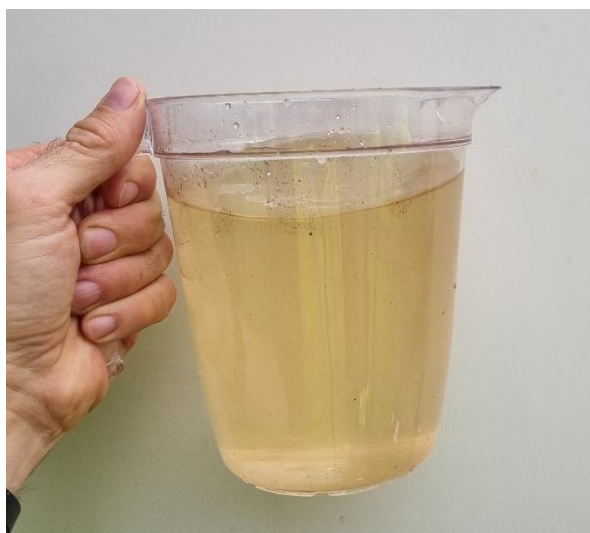
*Figur 10: Foto på vatten från Riggens åtgärdssida efter ett par dagar med hypoklorsyra.*

När hypoklorsyran testades hade Rikken körts till och från utan kemikalier i ca 8 månader. Flera olika typer av bakterier och biologiskt vatten hade testats för att få olika bakteriekulturer att överleva innan *E. coli*-bakterierna introducerades. Figur 10 är ett foto på vatten från Riggens åtgärdssidas dusch 2024-10-16, vilket visar en tydlig förändring av vattnets färg. Missfärgningen bedöms bero på biomassa som lossnat.

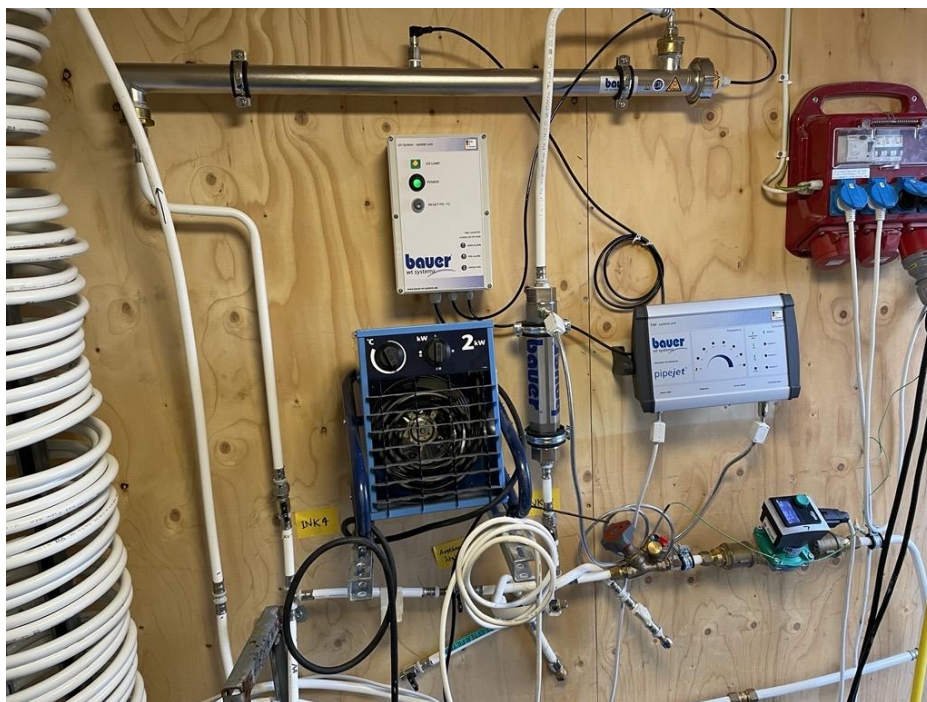
Figur 13: Foto på utrustning från Bauer monterad i riggen. På fotot syns både UV-aggregat och själva AMF-aggregatet.

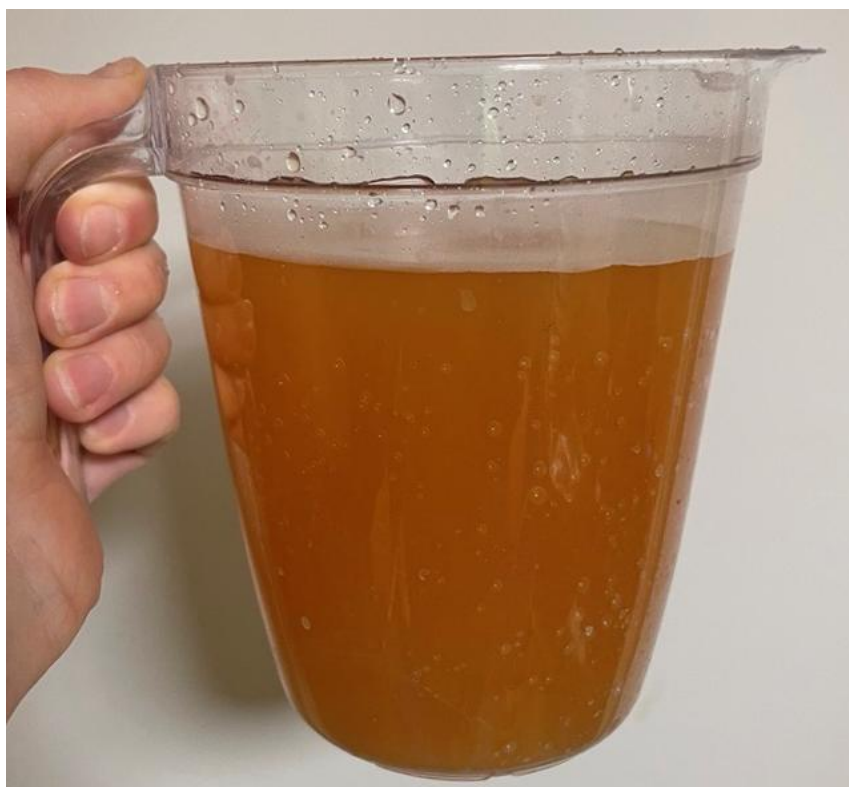
*Figur 18: Tappvatten från ett provtillfälle på åtgärdssidan vid sanering med väteperoxid.*

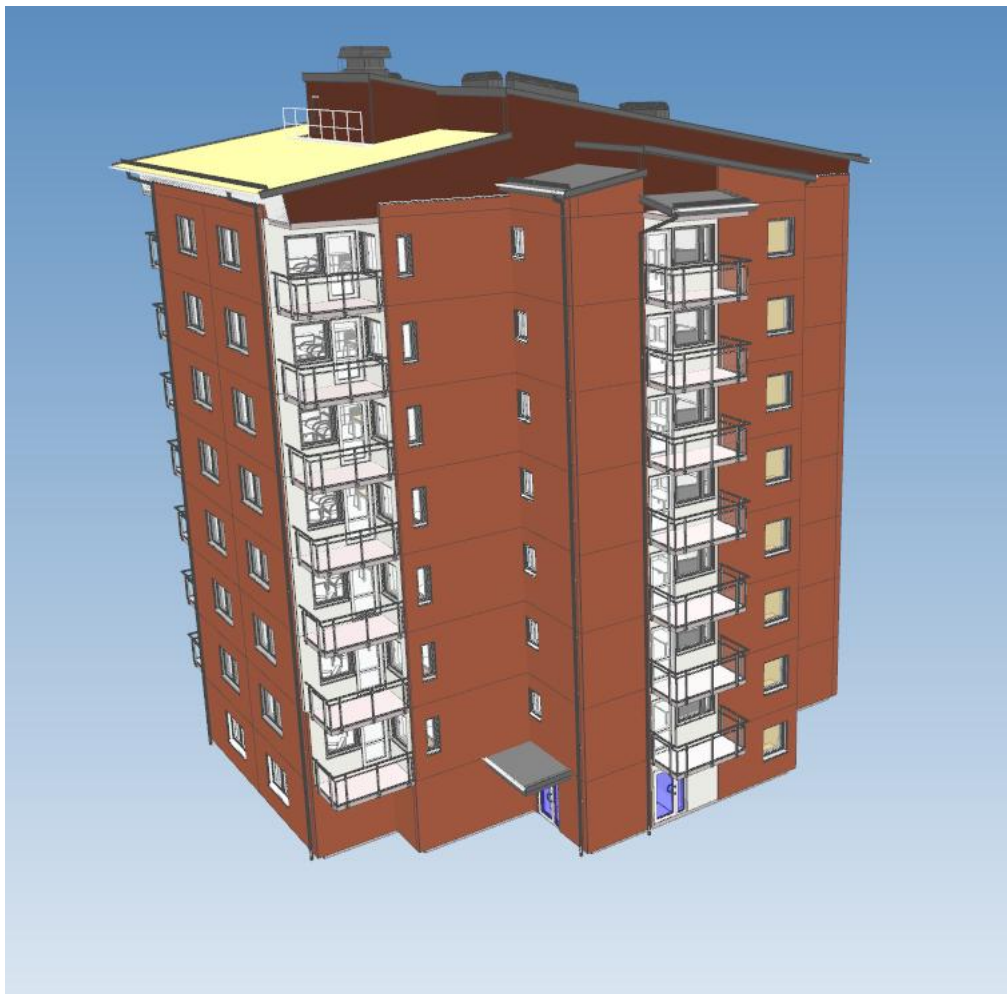
Figur 20: Flerbostadshus som den potentiella energibesparingen räknades på.

Energiutvärderingen av VVC-förlusten genomfördes på ett flerbostadshustypus från NCC som heter Folkboende med åtta våningar, se Figur 20. Detta typhus har även studerats i tidigare SBUF-projekt (SBUF 13653) om probabilistiska energiberäkningar och huset har en  $A_{temp}$  på 2 487 m<sup>2</sup>.
