# Oförstörande provning (OFP) av betongkonstruktioner – Med fokus på spännbetongkonstruktioner

## Slutrapport

Björn Täljsten, Luleå tekniska universitet  
Hans Hedlund, Skanska Sverige AB  
Thomas Blanksvärd, Strängbetong AB

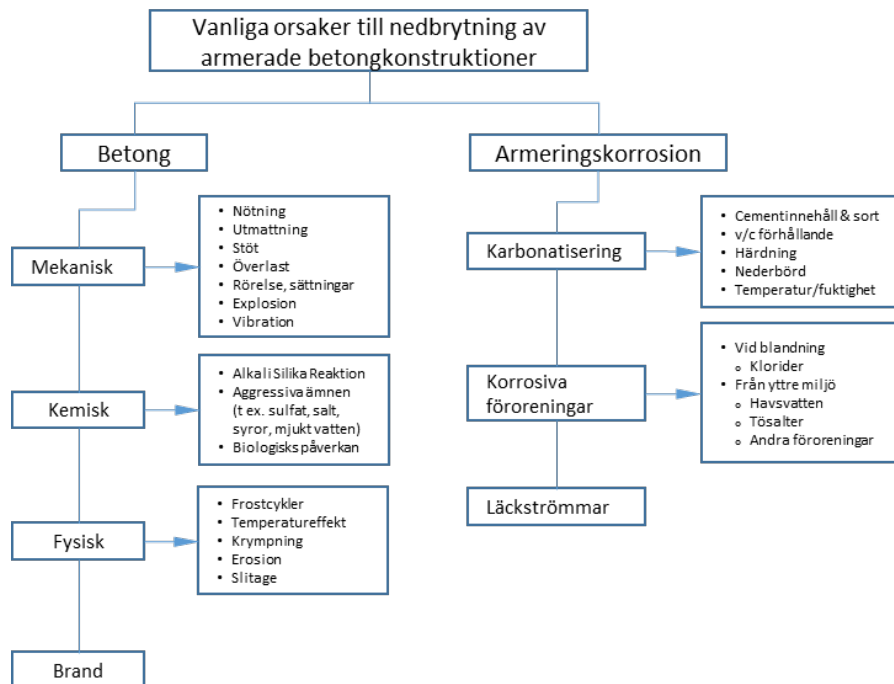
Figur 1 Skador hos armerade betongkonstruktioner, efter (EN-1504-9)

Betongkonstruktioner har normalt en lång livslängd och hög beständighet. Över tiden utsätts dock konstruktioner för olika påverkningar. Det kan t ex vara olika yttre laster som trafik, vind, temperatur osv. Det kan också vara påkänningar i form av nötning/slitage, klorider från tössalter och havsvatten samt karbonatisering av betongen på grund av reaktion med luftens CO<sub>2</sub>. Klorider och karbonatisering kan i sin tur leda till korrosion av armeringen. I Figur 1 sammanfattas typiska skador som kan uppstå hos en betongkonstruktion.

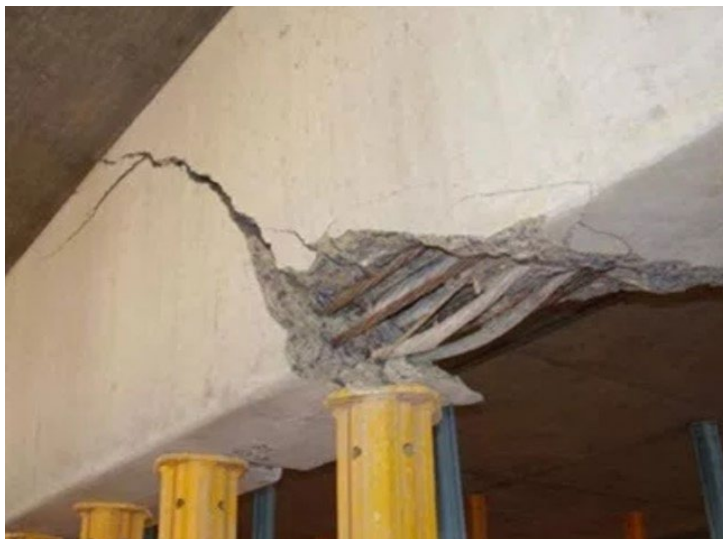
Figur 2 Skador på grund av överlast i en spännarmerad betongbalk (<https://myrenovationspecialist.com>)

Nötning kan enkelt noteras visuellt och kan t ex beror på slitage av dubbdäck i parkeringsgarage eller av rinnande vatten och kavitation på skibord. Skador av överlast eller påkörningar visar sig ofta som sprickanvisningar eller avskalningar och sällan som den omfattade skadan i Figur 2. När det gäller analys med oförstörande provning kan dessa tekniker vara behjälpliga för att kartlägga eventuella inre skador och för att bestämma t ex armeringsmängd, betongkvalitet och geometrier för indata gällande beräkningar och analyser av konstruktionerna.

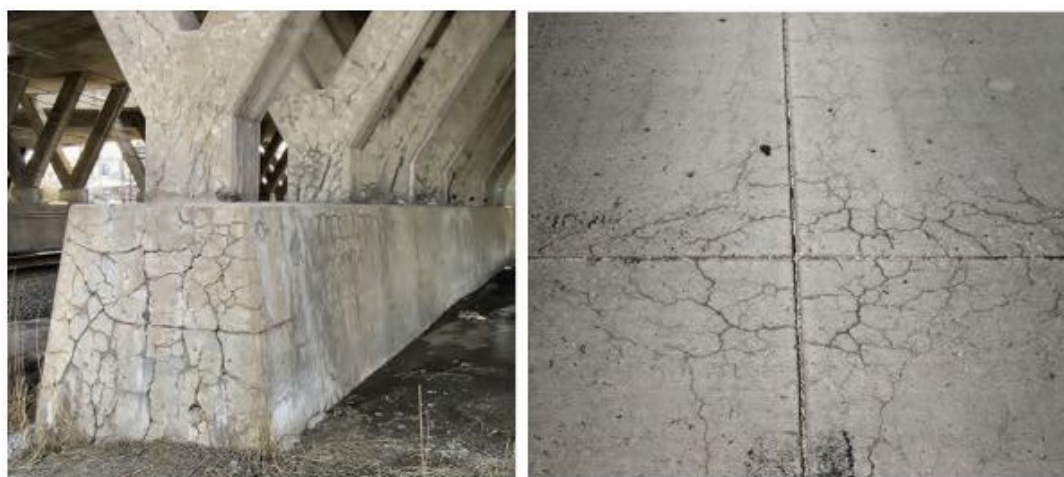
Figur 3 Typiska ASR angrepp hos betongkonstruktioner, ([www.mekaglobal.com](http://www.mekaglobal.com))

Kemiska angrepp kopplas till skador orsakade av alkali-silika reaktioner (ASR), sulfater, mjukt vatten, biologisk påverkan och syror. Skadorna uppvisar något olika karaktär där ASR är kanske den mest kända. Dessa skador karaktäriseras av sk ”map-cracking”, se t ex Figur 3 med sprickor i ett rutnät, men kan också ge sig till känna i form av avflagningar och ”pop-outs” i betongytan. Orsaken till skador av ASR är kombinationen av reaktiv kisel/silika i ballast, alkalier från cement och vatten som fungerar både som reaktant och transportmedium. I Sverige är vi relativt förskonande från ASR skador på grund av vår användning av låg-alkaliskt cement. Allvarligast är i främst äldre konstruktioner från 60- och 70 talet. Även om man känner igen sprickmönstret kan det krävas en petrografisk analys för att kartlägga ASR för den enskilda konstruktionen.

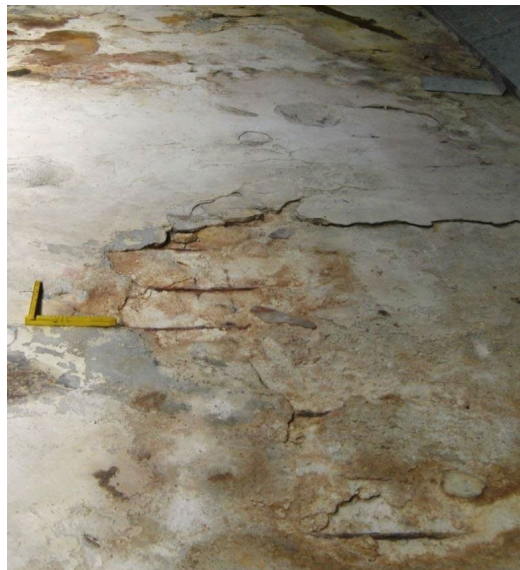
Figur 4 Typiskt syraangrepp på ett betonggolv (Bögh & Nielsen, 2015)

Kemiska angrepp från t ex syror visas sig oftast som avskalningar och är då i första hand lokaliserat till industrier med kemisk verksamhet, se Figur 4. Andra, mer ovanliga angrepp är skador av sulfater vilka är salter av svavelsyra, ofta lösta i vatten som sulfatjoner ( $\text{SO}_4^{2-}$ ). Dessa skador kan i ett första påseende se ut som ASR skador, men orsakas av att aluminat ( $\text{C}_3\text{A}$ ) och kalciumhydroxid ( $\text{Ca}(\text{OH})_2$ ) reagerar med sulfat till expansiva produkter. I vissa delar av världen är det vanligt med sulfater i marken och grundvatten, men inte i Sverige. I Sverige kan man finna sulfater i samband med avloppsvatten och skador kopplade till sulfatangrepp är också vanligas här. Sulfatangrepp räknas till kategorin saltangrepp efter som sulfater är salter av svavelsyra.

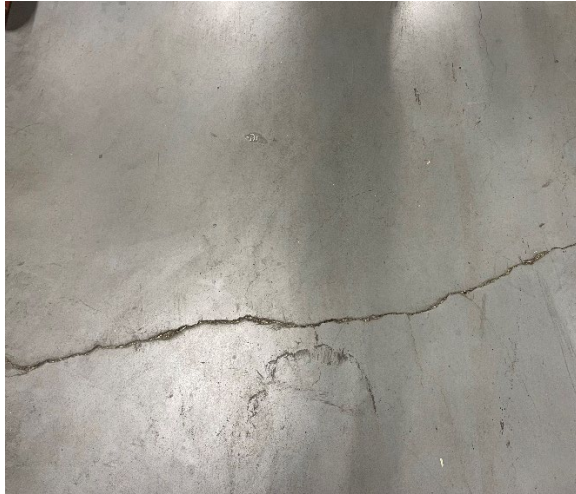
Figur 6 Krympsprickor i industrigolv, foto B. Täljsten

Till fysiska skador hänförs frostsador, skador orsakade av temperatur t ex skador från härdning och hydratationsvärme eller från externa värmekällor, typiska skador orsakade av hydratationsvärme visas i Figur 5. Fysiska skador kan också orsakas av erosion och olika typer av slitage inte olik mekaniska skador från nötning. Även krympning hos betongen hänvisas till denna kategori. Betongen krymper vid vattenavgång, därför är det viktigt med korrekt efterbehandling, t ex med bevattning eller membranskydd men också att man projekterar och dimensionerar för de krympkrafter som kan komma att uppstå. Industrigolv är en vanlig konstruktionstyp där krympsprickor är vanliga, se Figur 6.

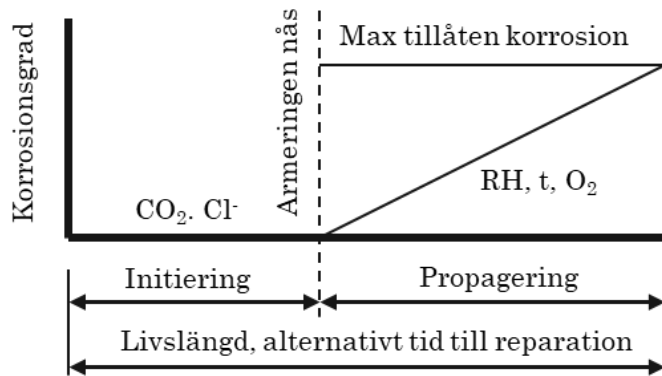
Korrosionsprocessen (efter Betonghandboken Material, 1994).

Korrosion i armering är en av de vanligaste orsaker till bristande säkerhet och förkortad livslängd. Korrosion hos armering brukar delas in i korrosion orsakad av karbonatisering respektive korrosion orsakad av klorider. Många gånger är de skador som uppkommer och observeras en kombination av de båda, men inte alltid. I visas en förenklad principbild gällande kopplad till korrosionsprocessen, dess initiering och propagering av korrosionsprodukter samt estimerad tid till reparation. Korrosion är en elektrokemisk process där elektroner förflyttas mellan anod och katod. Positivt laddade järnjoner,  $Fe^{2+}$  går i lösning vid anoden samtidigt som elektroner via armeringen frigörs till katoden. Vid katoden sker en kemisk reaktion mellan elektroner, vatten och syre som bildar hydroxyljoner  $OH^-$ . Järnjoner  $Fe^{2+}$  och hydroxyljoner  $OH^-$  reagerar och bildar  $Fe(OH)_2$ , dvs rost.

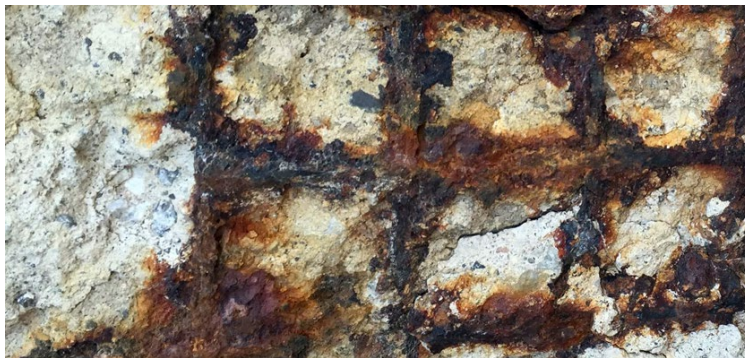
Figur 8 Korrosion orsakad av karbonatisering

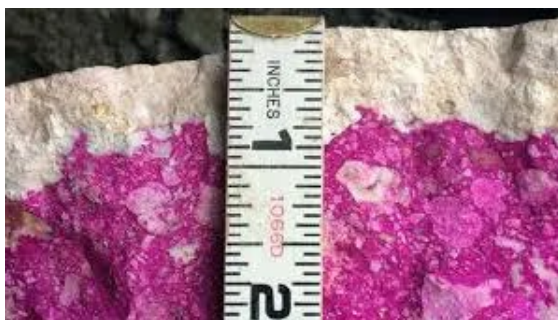
Figur 9 Applicering av fenoftalin på en nylig frilagd betongyta, ofärgat område är karbonatiserat ([www.structuralguide.com](http://www.structuralguide.com))

Armeringen är skyddad av betongens höga pH-värde. Karbonatisering är en diffusionsprocess och uppstår när koldioxiden i luften tränger in i betongens porer och neutraliserar det alkaliska, passiverande betongskikt som täcker armeringen. Koldioxiden reagerar med kalciumhydroxid,  $\text{Ca}(\text{OH})_2$  och ger upphov till en sänkning av betongens pH-värde från ca 13-14 ner till ca 7. Sänkningen av pH-värdet medför gör att armeringen kan börja korrodera om tillgång till fukt och syre är dom rätta. I mycket torr miljö går karbonatiseringsprocessen långsamt och i mycket våt miljö stannar den upp. Korrosion orsakad av karbonatisering karaktäriseras av en jämnt utbredd korrosion över det korroderade området, se Figur 8. För att kartlägga karbonatiseringsdjupet används ofta en fenoftalinlösning som appliceras på en nylig frilagd eller borrarad betongyta. Det område som inte färgas är karbonatiserat. På detta sätt kan man på relativt enkelt sätt kartlägga karbonatiseringsdjupet, se Figur 9

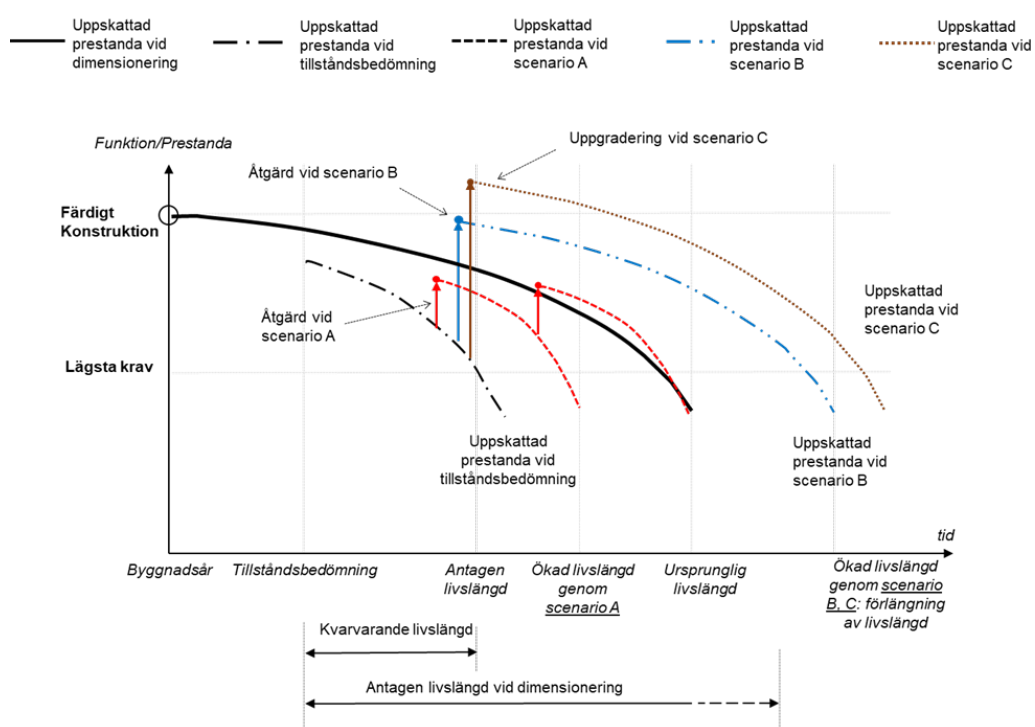
Figur 13 Antagen process för nedbrytning av betongkonstruktioner, (ISO 16311-1)

Tillståndsbedömningen har som syfte att kartlägga status, reparationsbehov och tillse att tillräcklig säkerhet finns angående fortsatt drift och konstruktionens bärförmåga. I Figur 13 visas schematiskt en konstruktions förändring över tid – där man förutsätter att material bryts ner eller att t ex laster förändras över tid. I Figur 13 visas konstruktionens funktion/prestanda på y-axeln och tid på x-axeln. Vi antar att konstruktion har en enligt dimensionering godkänd funktion/prestanda när den byggts och att efter en viss tid uppnår den lägsta godtagbara krav. Dessa krav kan vara olika, men vanligtvis refererar man till säkerhet och en nivå man inte ska understiga. Den heldragna kurvan visar ett antaget scenario där vi har den uppskattade livslängden från början. En tillståndsbedömning genomförs och här visar den att den uppskattade livslängden var betydligt kortare, den svarta streck-prickade kurvan.

När det beslutas att en åtgärd ska genomföras, kan man välja mellan olika strategier, scenario A visar en mindre men fler åtgärder över tiden för att åstadkomma den uppsatta livslängden. Den blå streck-prickade kurvan, scenario B, visar då en större insats som förlänger livslängden över den från början antagna. Fortfarande med samma prestanda (t ex bärförmåga). I scenario C uppgraderar vi konstruktionen och erhåller såväl högre prestanda som längre livslängd. Tillståndsbedömningen är således viktig för att ta fram en så korrekt åtgärd som möjligt. Med fördel kan man dela in bedömningen in i tre nivåer enligt:

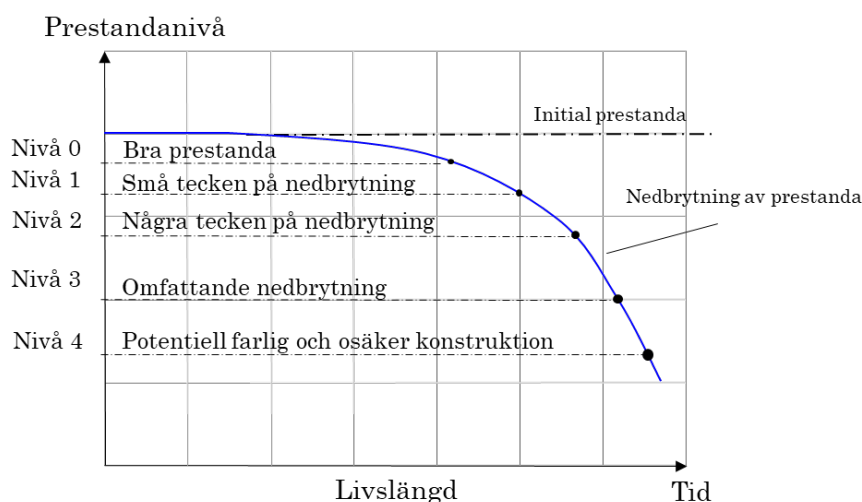
Figur 15 Principiell illustration av prestanda som funktion av tid, baserat på (ISO 16311-2, 2014)

För att bedöma tillstånden på brons samtliga konstruktionselement utför inspektören vid behov mätningar av brister med de mätmetoder som finns specificerade i BaTMan. Några exempel på vanligt förekommande brister är sprickor i betong och sprutbetong, förlorad vidhäftning för sprutbetong och sprickor i stålkonstruktion. Skicket på de konstruktionsdelar som är belägna under jord eller på annat sätt är oåtkomliga, anses kontrolleras indirekt då överliggande bank, slänter, fyllningar, anslutande konstruktionsdelar och kopplingar ses över. I samband med inspektion kan det också vara lämpligt med någon typ av klassificering av prestanda, ett sätt rekommenderas i (ISO 16311-2, 2014) och presenteras i Figur 15 och Tabell 3 nedan.

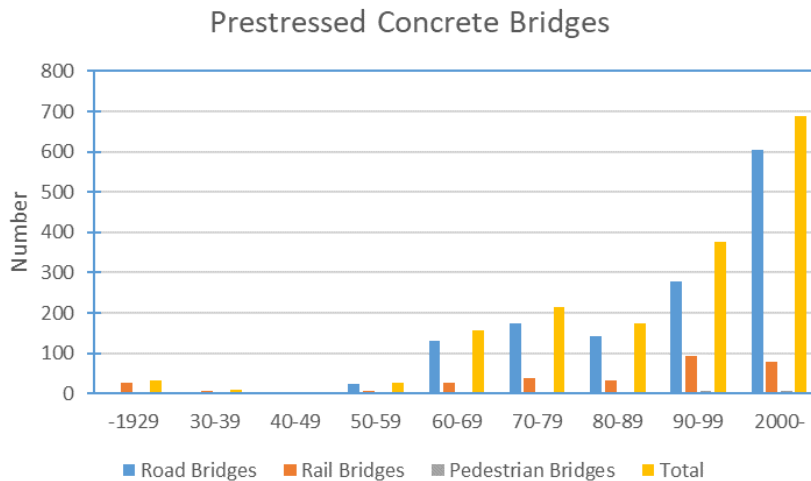
Figur 16 Åldersfördelning och antal spännarmerade broar i förvaltning av Trafikverket (BaTMan)

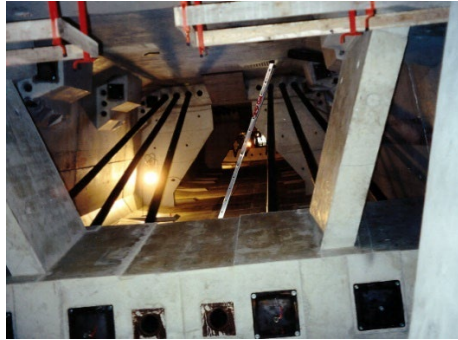
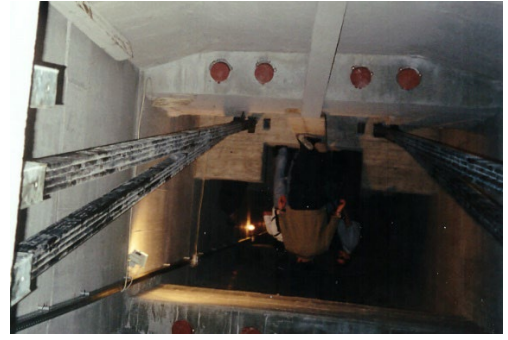
Figur 21 Extern efterspänning applicerad på broar med lådbalkar av betong Foton från en fransk bro på höghastighetslinjen till Marseille till vänster och en ungersk bro på den nya godslinjen genom Slovenien till Medelhavet (Foton av B. Paulsson)

I Figur 21 och Figur 22 visas exempel på betongbroar som har förstärkts på insidan med utanpåliggande spänsystem. För förstärkningsändamål är utvändigt efterspänning för balkbroar idag välkänd metod efter många års erfarenhet.

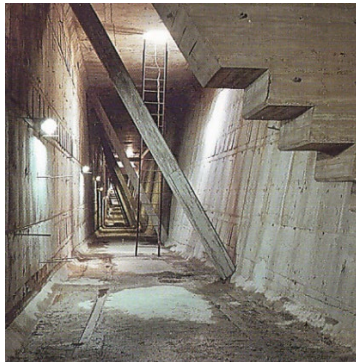
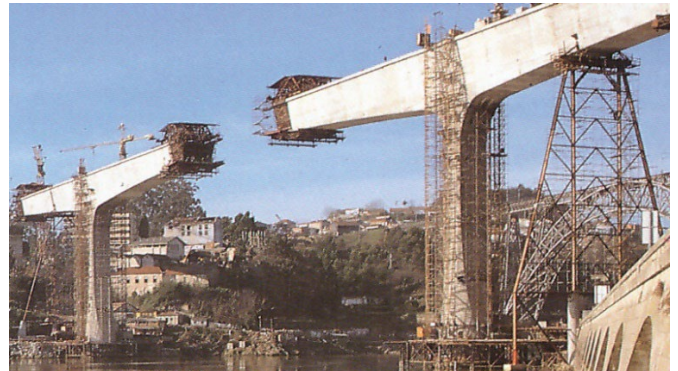
Figur 22 Bilder från den nya järnvägsbron i Porto visar förberedelser för extra extern efterspänning, (Nova ponte ferroviaria sobre o Rio Douro no Porto) (Foton av B. Paulsson)

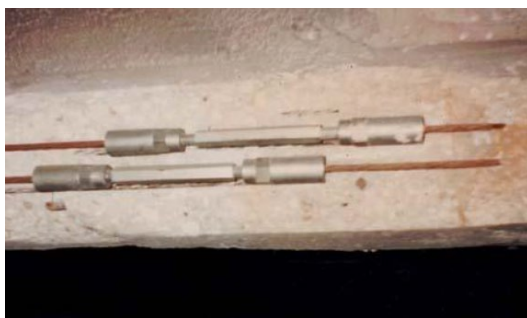
Figur 23 Skarvning av spännlinor, (Harris m.fl., 2009)

Skarvning av spännlinor görs för att koppla ihop olika linor (Harris m.fl., 2009). Metoder för återskapa förspänningskraften i skarven görs genom förbelastning, uppvärmning eller genom mutterdragning, den sista metoden är vanligast, vilket i huvudsak gör skarven till en sorts spännskruv. Uppvärmning är en metod där linan värms upp, skarvdosan fästs vid linan och när linan tillåts svalna, drar den ihop sig, vilket introducerar spännkraften. Uppvärmning av konventionella höghållfasta spännstål anses inte vara en särskilt rationell metod för att ge någon rimlig förspänning: antingen på grund av a) att en för lång längd av linan måste värmas upp; eller b) att en kort längd av linan måste värmas till en hög temperatur. Den förra är opraktisk i en brobalk och den senare kommer att påverka linans materialegenskaper negativt. Uppvärmning rekommenderas inte. Kommersiellt tillgängliga skarvsystem har kopplingar anslutna till omvända gängade ankare; när kopplingen vrids, dras båda ankarna mot varandra, vilket inducerar en förspänning i den infästa linan, se Figur 23. Dessa system används normalt inte för interna spännsystem där finns det andra typer av skarvmetoder och system att tillgå.

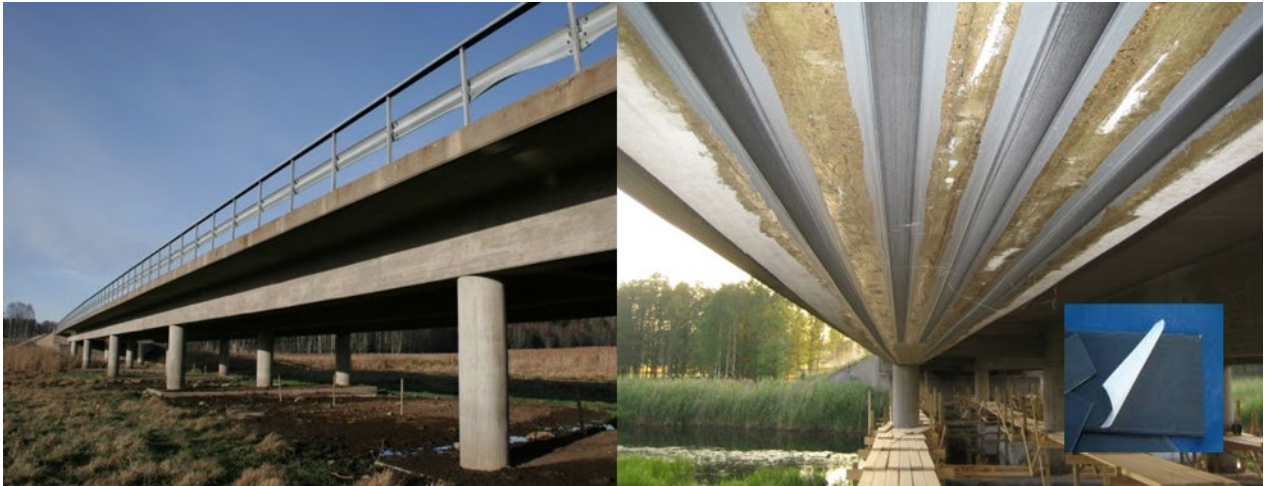
Figur 24 Passiv förstärkning med kolfiberlaminat, (Foto B. Täljsten)

I denna metod appliceras en kolfiberkomposit på betongelementet som dragförstärkning. Kompositen appliceras med ett strukturellt lim och förspänns inte före montage. Sålunda är metoden att definieras som passiv och upptar tilläggslaster, vilket ofta är tillräckligt om dimensionering förs för brottgränstillståndet. Förstärkningstekniken är vedertagen och har använts på ett stort antal broar runt om i världen. I Figur 24 visas en färdig förstärkning med kolfiberlaminat av en vägbro utanför Karlstad i Sverige

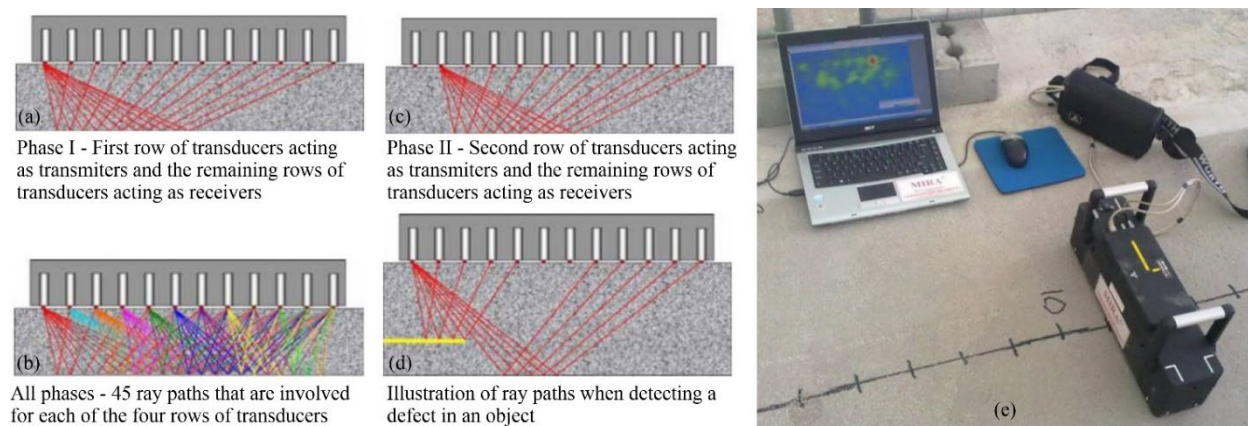
Figur 31 Skanning av defekter med MIRA-instrument: (a-d) arbetsprincip; (e) Komponenter i MIRA-systemet, (Choi m.fl., 2016)

En mer utvecklad ultraljudsmetod är en metod som ofta benämns som MIRA. MIRA är dock ett varunamn och det finns även liknande utrustning som fungerar på ungefär samma sätt, se t ex ([www.screeningeagle.com](http://www.screeningeagle.com)). Metoden bygger på ultraljudsskjuvvågstomografi. Metoden är baserad på ett lågfrekvent ultraljudssystem som kan upptäcka inre defekter i armerad betong såsom hålrum och delaminering. MIRA är baserad på ultraljuds-pitch-catch-metoden och använder en antenn som består av en rad torrpunktskontaktgivare, som avger skjuvvågor i betongen. En fördel med att använda MIRA är dess skanningsdjup, som penetrerar upp till 1 m i kraftigt armerade betongkonstruktioner och upp till 2 m i lågt armerade betongkonstruktioner. Styrenheten inuti antennen exciterar en rad av omvandlare och de andra raderna av omvandlare fungerar som mottagare.

Fas I i Figur 31 visar den första raden av omvandlare som fungerar som sändare och de återstående raderna av omvandlare som fungerar som mottagare. Förflyttning till den andra raden där nu mottagaren fungerar som sändare visas i Fas II, här exciteras nästa rad av givare och de andra raderna till höger fungerar som mottagare. Denna process upprepas tills var och en av de 10 raderna av givare har fungerat som sändare, se Figur 31 a) - c). Om det finns ett tillräckligt stort gränssnitt mellan betong och luft (en defekt) inuti elementet, kommer en del av den utsända vågen att reflekteras av defekten som illustreras i Figur 31d). Komponenterna i MIRA-systemet presenteras i Figur 31 e) och består av ett fasstyrt antensystem, en bärbar dator med MIRA-mjukvara (mjukvaran är baserad på SAFT - Synthetic Aperture Focusing Technique) och en kraftenhet. För att utföra en skanning lägger användaren ut en serie parallella skanningslinjer på den yta som ska undersökas. Signalerna som fångas av antennen överförs automatiskt till datorn, där SAFT-algoritmen används för att rekonstruera en 3D-modell av betongens inre struktur. Resultaten illustreras som en färgkarta där de röda områdena indikerar intensiva vågreflektioner, dvs närvaro av olika materialgränssnitt (såsom stål, luft etc.), se Figur 32. I Tabell 11 UPE Tomografi teknikens möjligheter och begränsningar redovisas möjligheter och begränsningar med ovan beskrivna system.

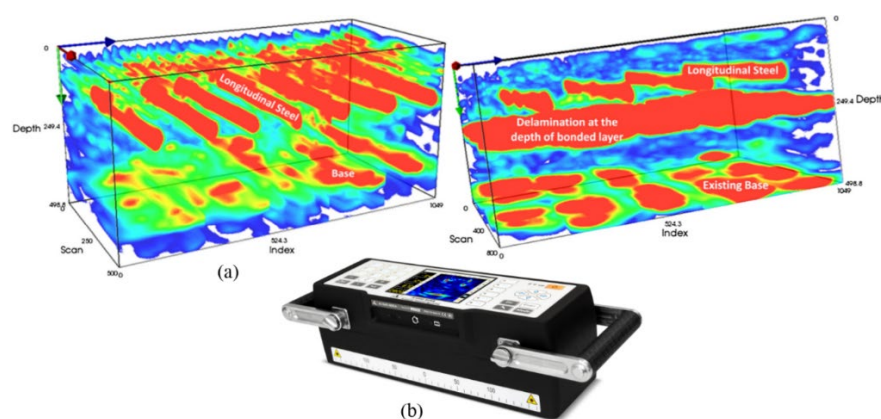
Figur 32 Ultraljudsskjuvståg tomografi: (a) 3D MIRA-resultat (Choi m.fl., 2016) och (b) MIRA Tomographer

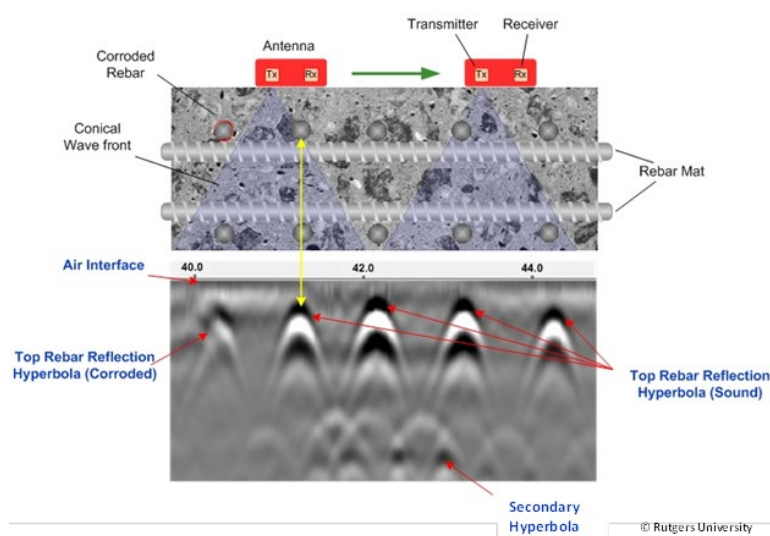
Figur 35 Georadar (GRP) (<https://fhwaapps.fhwa.dot.gov>)

Denna metod applicerar elektromagnetiska vågor genom att en eller två antenner förs över betongytan. Det är viktigt att notera att om variationen i de olika materialens dielektriska egenskaper är låg, kommer endast en liten mängd energi att reflekteras. Till exempel kan elektromagnetiska vågor inte penetrera något metallskikt. Formen på konstruktionselementen (t.ex. armeringsjärns diameter) eller materialinhomogeniteter är svåra eller inte alls möjliga att uppskatta. Denna metod används ofta för inspektion av den inre strukturen av byggnadselement gjorda av armerad eller efterspänd betong samt murverk, för att upptäcka och lokalisera inhomogeniteter (hålrum, metall- eller träinneslutning), tjocklek på strukturer som endast är åtkomliga från en sida, intern struktur av komplexa element, samt i vissa fall för att bestämma fukthalten och dess fördelning. I Figur 35 visas ett exempel på användningen av GPR.

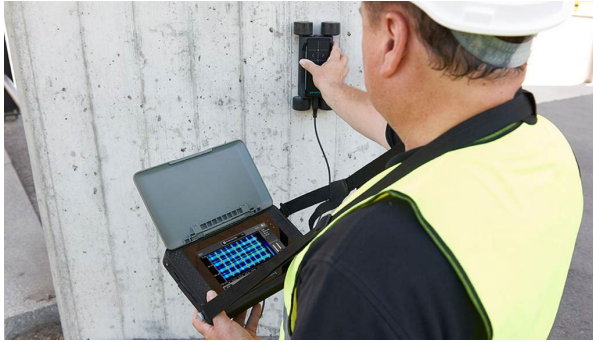
Figur 36 Användning av täckningsmätare, från (<http://www.proceq.com>)

Ett lågfrekvent magnetfält appliceras på betongkonstruktionens yta; förekomsten av armering förändrar magnetfältet, och en mätning av denna förändring ger information om armeringens placering. Täckmätarundersökningar ingår i de flesta tillståndsbedömningar av byggnader eller anläggningskonstruktioner i betong. Undersökning med täckskiktsmätare kan också lokalisera huvud- och sekundärarmering för att bestämma dimensioner, avstånd mellan armering, för att bestämma minsta täckskiktets tjocklek och dess variation, och täckningsvariabilitet över ett element. I Figur 36 visas typiskt användning samt utrustning för täckskiktsmätning och i Tabell 15 har möjligheter och begränsningar sammanställts.

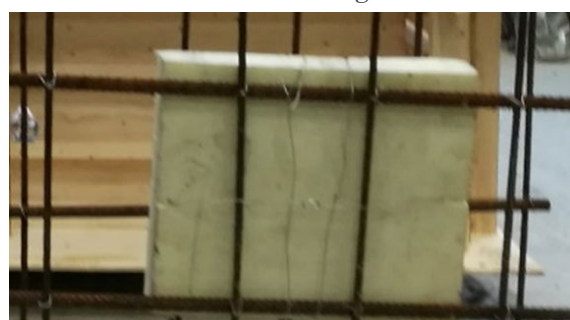
Ingjuten defekt för att simulera delaminering

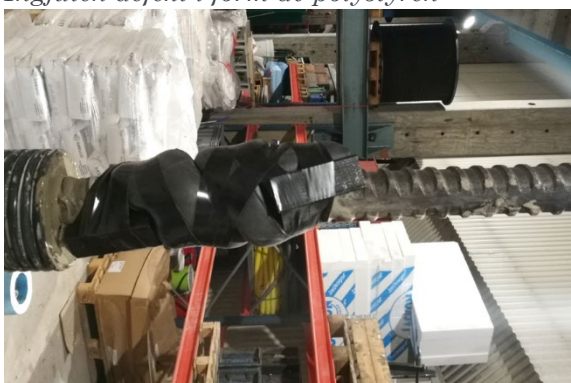
Ingjuten behållare med vatten. Injekterat foderrör kan noteras i vänster hörn

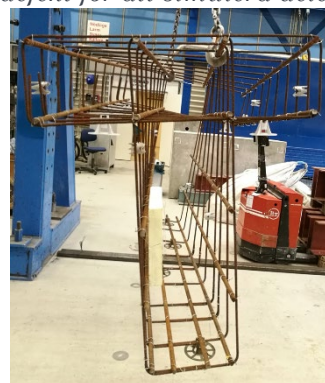
Armeringskorg

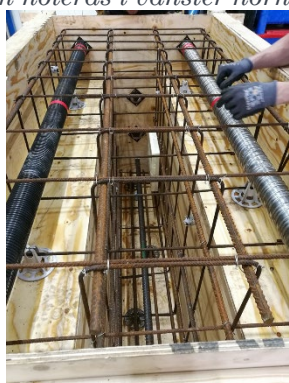
Montering av armeringskorg samt foderrör

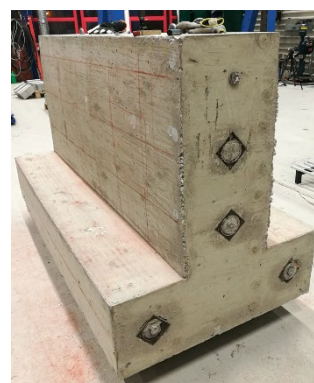
Färdig provkropp

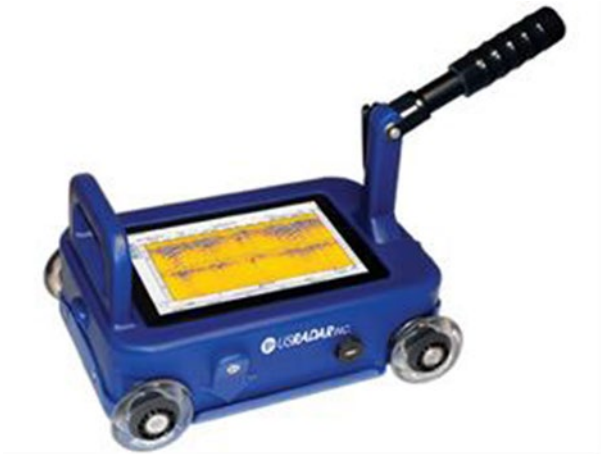
Figur 38 GPR Quantum Mini, (USRadar, 2018)

För GPR-mätningarna har Quantum Mini från USRadar använts. Quantum Mini ger skanningar på 1000 MHz och 2000 MHz samtidigt, vilket gör det möjligt att både ge en högupplöst skanning nära ytan och en lågupplöst skanning längre ned. Det anges att man med 1000 MHz-antennen kan nå ett djup av 1,8 meter, men i fält kan det variera beroende på situation och material, t ex fuktighet och densitet. Funktionen med dubbla frekvenser gör det lättare att tolka resultat och ökar enhetens mångsidighet för olika betongkonstruktioner. Enheten måste ha kontakt med underlaget, vilket i optimala fall ger liten eller ingen störning av ytan. Avståndet för skanningen mäts genom ett av bakhjulen. Apparaten konstrueras möjliggör vertikala mätningar samt mätningar på något lutande ytor. Enheten tillhandahåller också ett laserinriktningssystem, vilket säkerställer ett enkelt sätt att följa linjer längs ett rutnät. Enheten har en inbyggd dator som möjliggör komplex efterbearbetning under skanning men det är också möjligt att exportera data till en dator för vidare efterbearbetning, (USRadar, 2018). I Figur 38 visas den enhet som använts i försöken och i visas den platta som har undersökts, b x h x t = 1.0 x 4.4 x 0.3. Endast armeringens placering undersöktes, se Figur 39. Undersökningen följde ett schema, där specifika linjer på plattan följdes, se Figur 40.

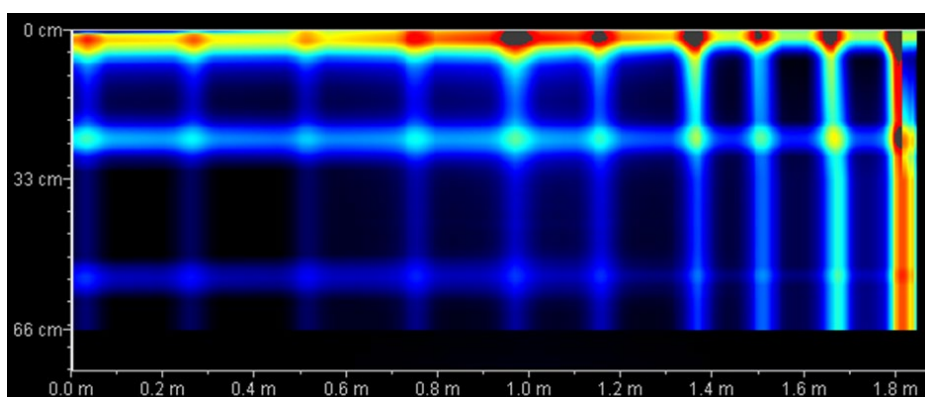
Figur 41 Armeringens placering i T-balkens liv, (Hedlund N., 2020)

Resultatet från laborieförsöken med Mock-Up:en samt betongplatta kan sammanfattas enligt följande: Resultatet av mätningarna av armerings- och täckskiktetsmätningarna med Profometern är sammanfattningsvis bra. Vissa värden är lite avvikande men det råder ingen tvekan om hur armeringen är placerad. Korslinjemätningarna visar en korrekt bild av armeringen i T-balken, vilket också framgår av Figur 41. Armeringens täckskikt framgår också tydligt i Figur 42.

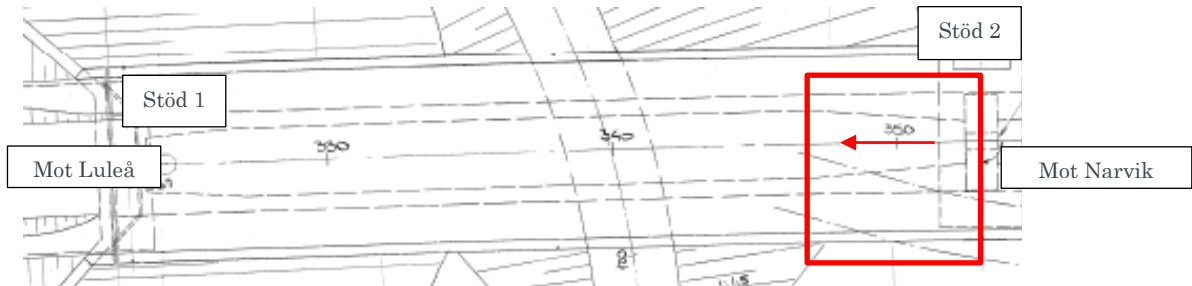
Område där täckskiktsmätningen genomfördes

Täckskikt till horisontell armering – mätning i lådans höjded

Täckskikt till vertikal armering – mätning i lådans längsled

Figur 51 Täckskiktsmätning i spann 1 vis stöd 2 riktning mot Luleå (Väster)

Täckskiktsmätning genomfördes i samtliga spann och såväl i liv som flänsar. Här redovisas dock endast mätning i spann 1 från stöd 2 och riktning väster (mot Luleå) och norra livet, se område och riktning i Figur 51. Det är också dessa sektioner som de mest framträdande sprickorna registrerats, dvs där livet ändra tvärsnitt. Den utrustning som använts för täckskiktsmätningen är Profometer 650 AI från Proceq, se Figur 52

Från resultatet med täckskiktsmätaren framgår det att c-c avståndet för den vertikala armeringen är ca 300 mm och för den vertikala armeringen ca 100 mm. Vad som dock kan noteras är att täckskiktet för den horisontella armeringen ligger på ca 30 – 60 mm, där de flesta armeringsjärn är placerade kring ca 55 mm. För den vertikala armeringen är variationen större och går från ca 10 – 70 mm – speciellt i snittet ca 4 – 4.5 m från stöd 2 är täckskiktet endast ca 10 mm.

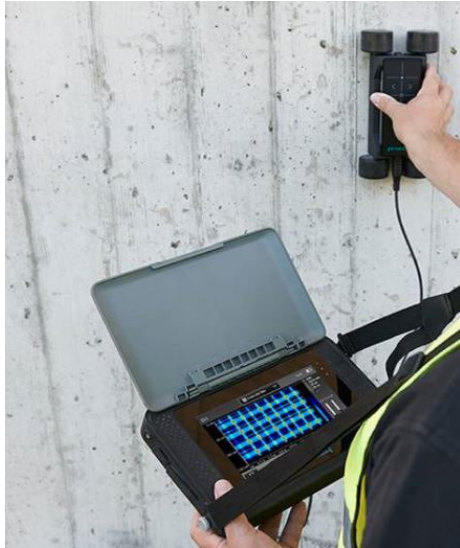
Figur 52 Proceq Profometer 650 AI ([www.screeningeagle.com](http://www.screeningeagle.com)).

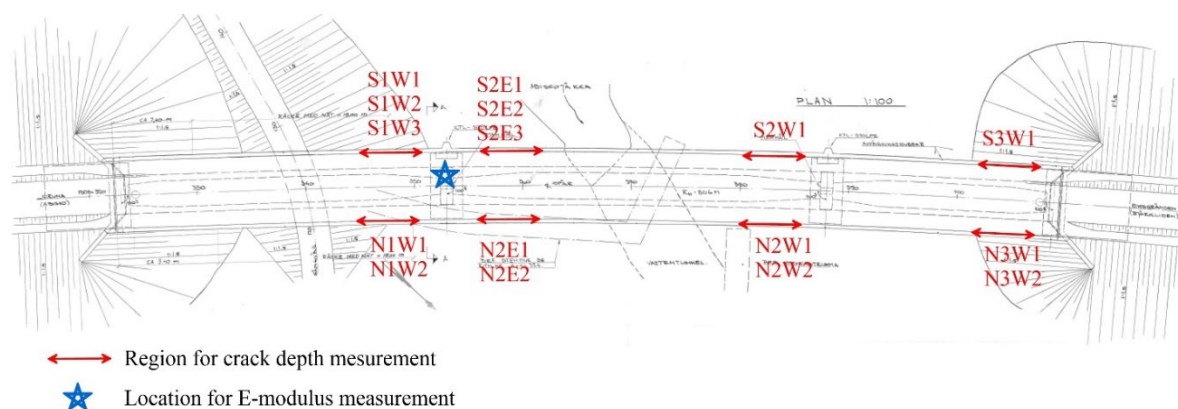
Områden där sprickdjupsmätningarna genomfördes visas i Figur 56. Namnkonventionen refererar till balkarnas (livens) position, dvs N:Norra eller S:Söder och numret på spannet, 1, 2 eller 3 samt den individuella sprickmätningen. Till exempel mätpunkt S2W1 motsvarar sprickdjupsmätningen för en spricka lokaliserad i andra spannet på södra balken och på spannets västra sida. Här var det endast möjligt att göra mätningar på en spricka.

Figur 56 Utsatta mätpunkter

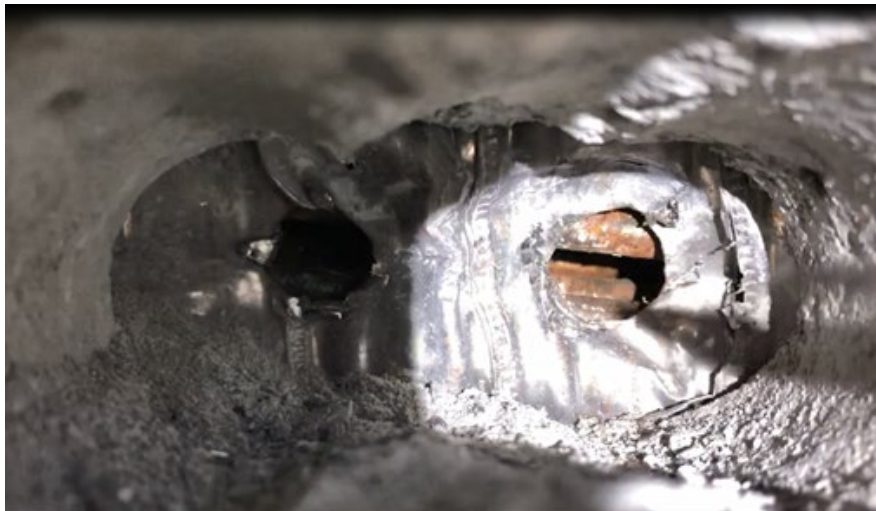
Undersökningen visade på ett lyckat resultat med god noggrannhet för att hitta tomrum i foderrör. I några av de undersökta områdena syntes inga spår av tomrum i foderrören. Detta bekräftades i fyra områden med borrhål och dessutom kunde brott i tre kablar noteras i ett foderrör (3SC), se Figur 81. Resultatet från undersökningen visade att samtliga 8 foderrör saknade injekteringsbruk i något avsnitt. Även de undersökta kablarna i brodäcket saknade partiellt injekteringsbruk.

Figur 81 Kablar i foderrör 3SC med kabelbrott

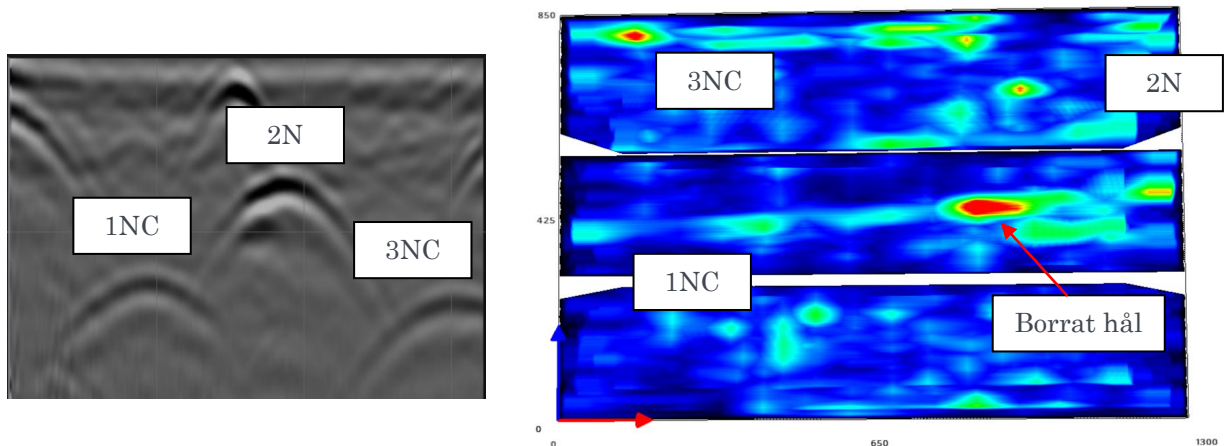
- 1NC: Lokalt hålrum utan injekteringsbruk, ca 200 mm utbredning
- 2N: Inga hålrum
- 3NC: Inga hålrum

Figur 84 Resultat från stöd 3, norra balken

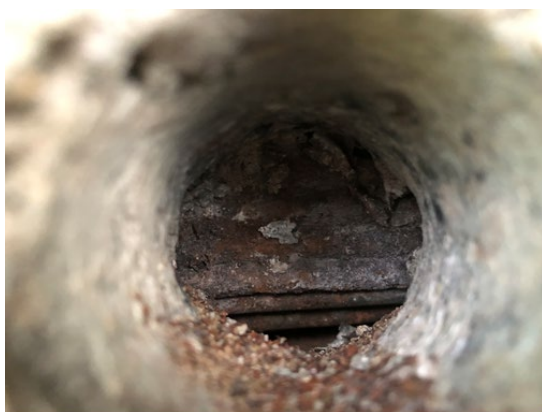
Foderrör 1NC hade ett lokalt område med en längd på ca 200 mm där vi fick misstänkta utslag. För att kunna tolka resultatet togs ett borrhål för visuell kontroll i foderröret. Borrhålet bekräftade våra misstankar eftersom ett lokalt område med saknad injekteringsbruk i kanalen hittades, se Figur 85. Sammanfattningsvis:

Figur 85 Hålrum i foderrör 1NC

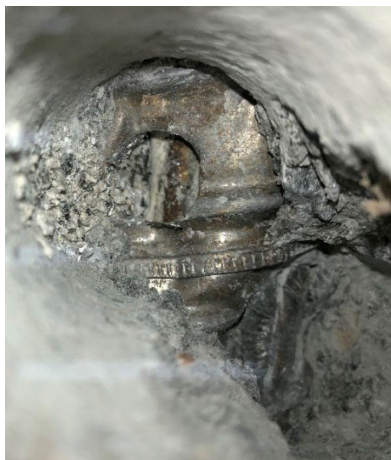
Foderrör 1SC och 2S visade inga tecken på att injekteringsbruket saknades. Detta bekräftades med borrning och visuell kontroll i båda foderrören, se Figur 87.

Foderrör 1SC – verifierad injektering

Foderrör 2S – verifierad injektering

Figur 87 Foderrör 1SC och 2S med verifierad injektering efter borrning

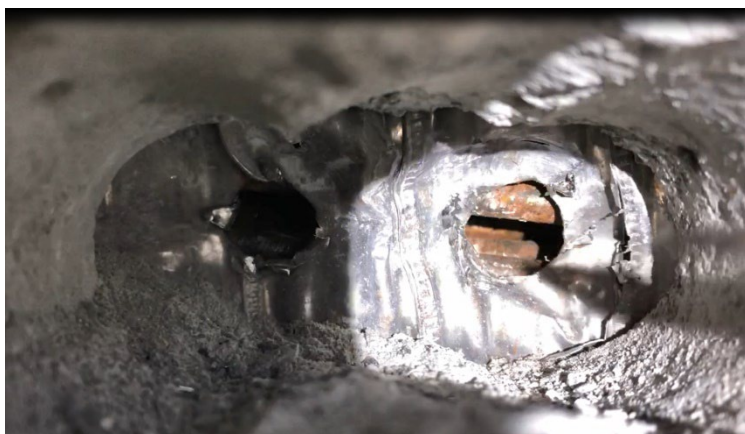
Figur 89 Uppborrat hål i foderrör 3SC med brott i spännlinor

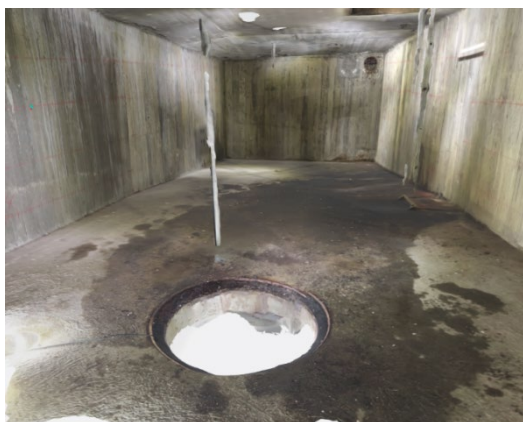
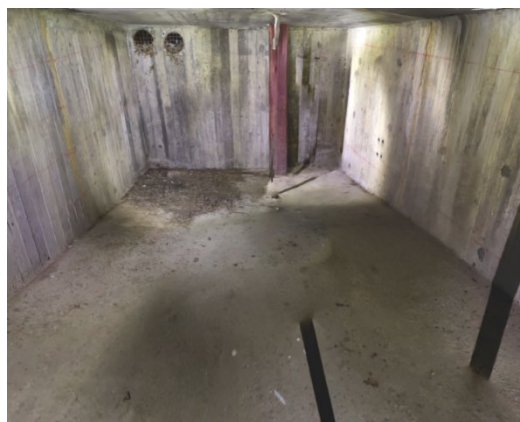
Figur 107 Brolåda 1, östra respektive västra sidan

I Figur 107 kan noteras att vatten har runnit in från manluckan i den östra sidan. Detta vatten är i normalfallet endast regnvatten, men under den kalla årstiden följer klorider med från tösalter. Den västra sidan är torr. Inga skador i betongen kunde noteras brolåda 1 och uttagna kloridnivåer i plattan understiger kritiska nivåer för korrosion, se Tabell 23.

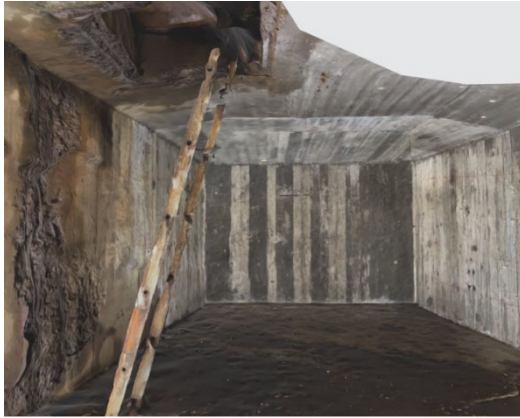
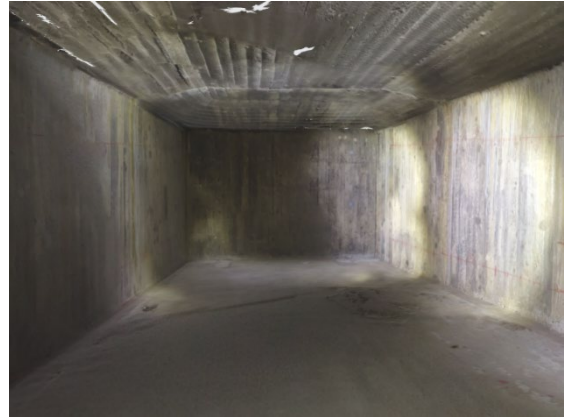
Figur 108 Brolåda 2, östra respektive västra sidan

I Figur 108 visas LIDAR-skanning för brolåda två, öster respektive väster. Den västra sidan var torr och inga skador noterades, dock uppvisade den östra sidan omfattande läckage från manluckan och därtill omfattande korrosionsangrepp på armeringen under luckan, men också tvärs underflänsen. Kloridhalterna översteg även gränsvärde för kloridinitierad korrosion, se Tabell 23.

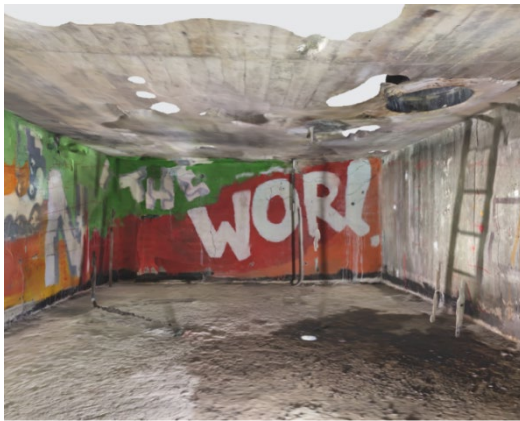
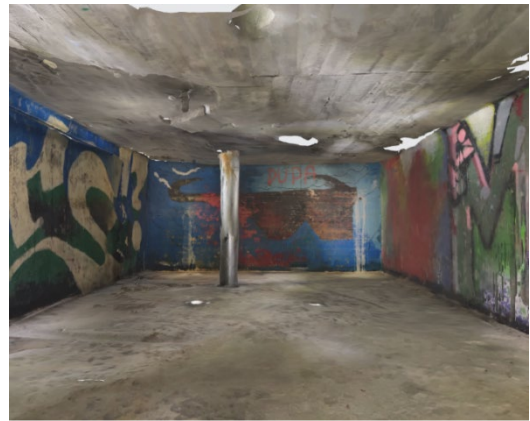
Figur 109 Brolåda 3, östra respektive västra sidan

Brolåda 3, se Figur 109, har även den vatten på underflänsen genom manluckans läckage. Den västra sidan var torr. Kloridhalterna i lådan understeg gränsvärde för kloridinitierad korrosion, se Tabell 23

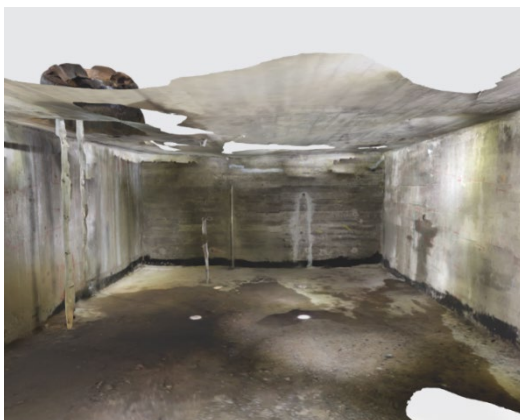
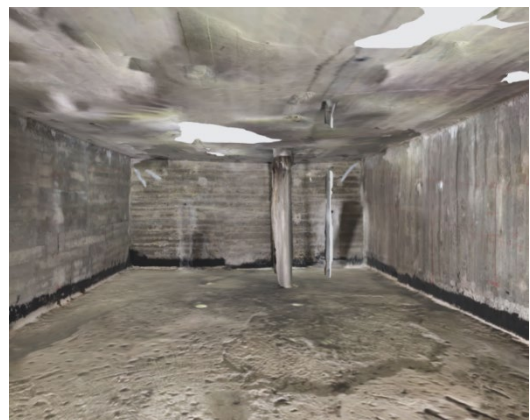
Figur 110 Brolåda 4, östra respektive västra sidan

Brolåda 4, se Figur 110, visade även den på läckage genom manlucka och väster sida var torr. Kloridhalterna understeg kritisk nivå för kloridinitierad korrosion, se Tabell 23.

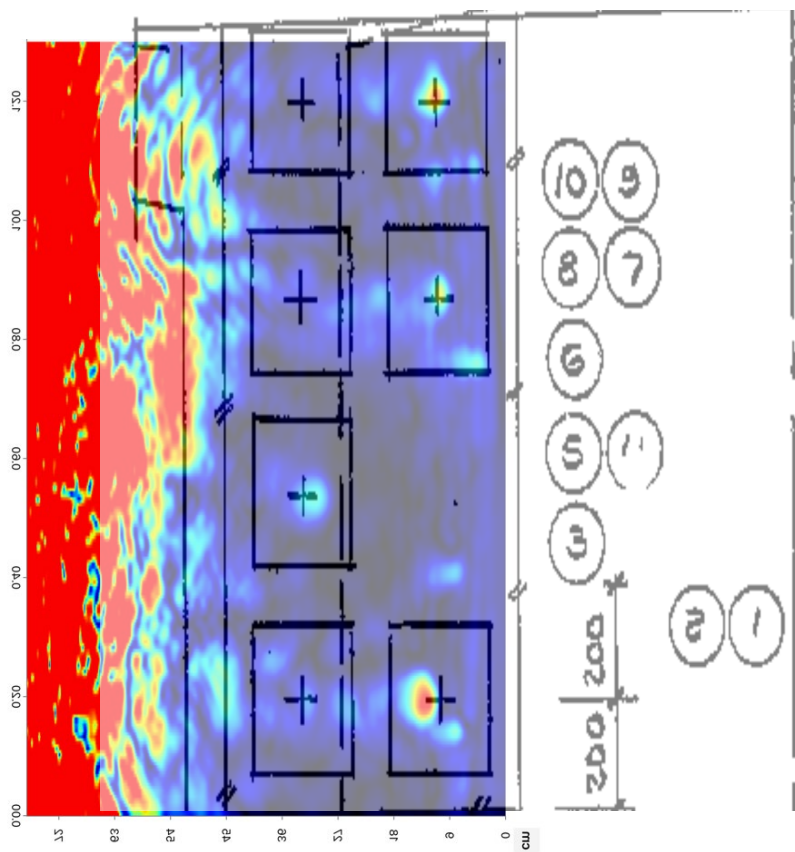
Figur 118 Brolåda 1, NO, Kabel 4, 7 och 9 undersöktes

Speciellt intressant vid utvärdering är att överlagra skanningen på ritningen. Detta har bl a gjorts i låda 1 NO i sektion 0 m där kabel 4, 7 och 9 undersöktes närmare, se Figur 118. Kabel 5, 8 och 10 ligger dolda bakom de övriga och kunde inte lokaliseras med GPR:n. Motsvarande presentation har även gjorts för brolåda 3, se Figur 119. Här noteras att kabel 1, 5 och 9 framträder tydligt medan, medan 2, 6 och 10 inte kan lokaliseras. Dock framträder kabel 13 och 15, om ändock svagt. Två areaskanningar har också genomförts, i Brolåda 2 södra väggen mot Köping (V) och i brolåda 4 södra väggen mot Enköping (Ö). I båda dessa bilder framgår tydligt foderrör och slakarmering, se Figur 120 och Figur 121.

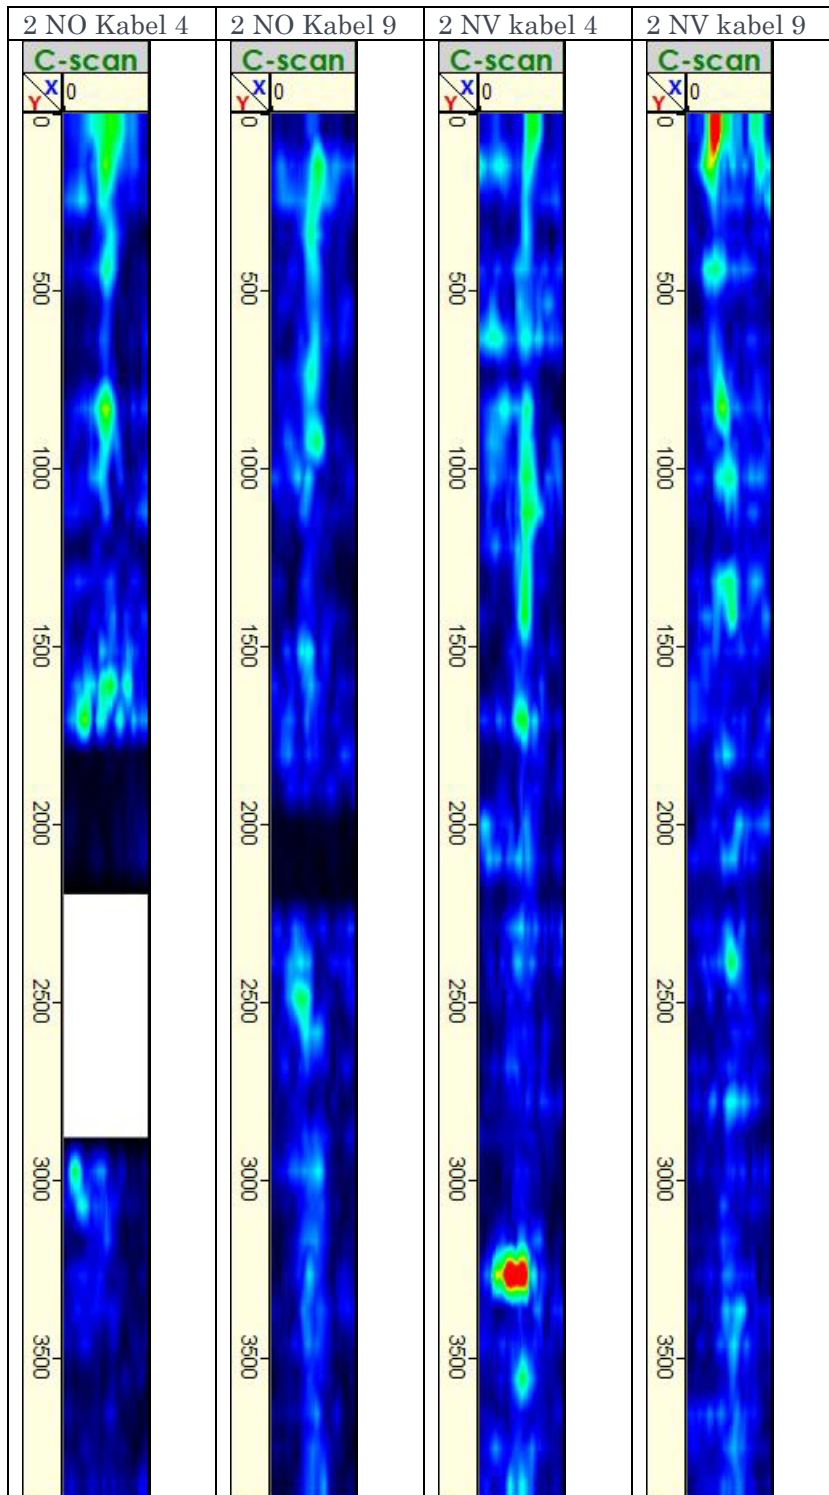
Figur 124 Ultraljudsmätningar Brolåda 2, Norra sidan

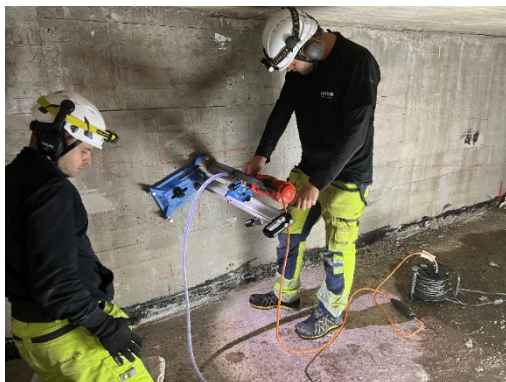
*Montering av kärnborrningsutrustning*

Figur 130 Sekvenser i samband med friläggning av spännkablar

Därefter monterades kärnbörningsutrustningen, borrh  $\phi 100$  mm användes. De foderrör som valdes ut var placerade på ca 90 mm från ytan. Ungefär 10-15 mm från foderröret avslutades kärnbörningen. Här avlägsnades då betongen försiktigt genom bilning. När väl foderröret var framme öppnades det upp och kablarna frilades och inspekterades. I samband med utförd inspektion togs injekteringsbruk ut för kloridprov. Efter avklarad inspektion skyddades området som öppnats upp med tvåkomponents epoxi och därefter gjöts hålet igen med betong motsvarande ca C30/37. I Figur 130 visas de olika sekvenserna från borrning till lagning. I Figur 131 visas de frilagda kablarna från LIDAR skanningar från de olika provområdena.

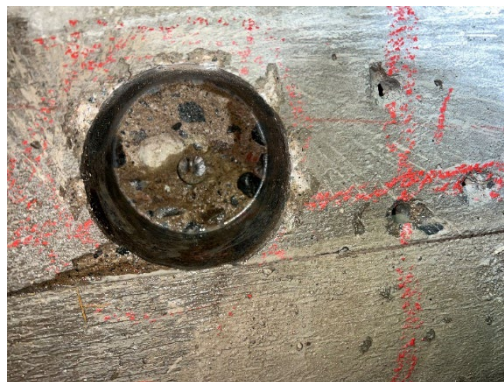
*Borrning in till ca 10-15 mm från foderrör*
