# Oförstörande provning (OFP) av betongkonstruktioner – Med fokus på spännbetongkonstruktioner

## Slutrapport

Björn Täljsten, Luleå tekniska universitet  
Hans Hedlund, Skanska Sverige AB  
Thomas Blanksvärd, Strängbetong AB

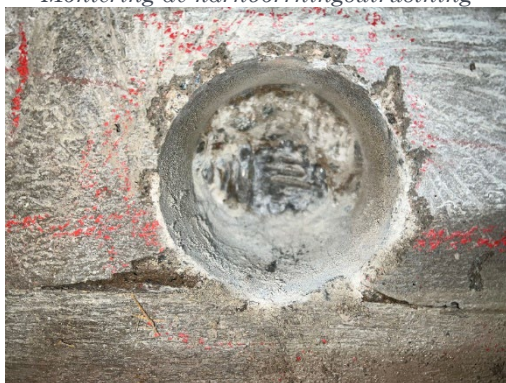
*Öppnande av foderrör*

Figur 130 Sekvenser i samband med friläggning av spännkablar

Därefter monterades kärnbörningsutrustningen, borrh  $\phi 100$  mm användes. De foderrör som valdes ut var placerade på ca 90 mm från ytan. Ungefär 10-15 mm från foderröret avslutades kärnbörningen. Här avlägsnades då betongen försiktigt genom bilning. När väl foderröret var framme öppnades det upp och kablarna frilades och inspekterades. I samband med utförd inspektion togs injekteringsbruk ut för kloridprov. Efter avklarad inspektion skyddades området som öppnats upp med tvåkomponents epoxi och därefter gjöts hålet igen med betong motsvarande ca C30/37. I Figur 130 visas de olika sekvenserna från borrning till lagning. I Figur 131 visas de frilagda kablarna från LIDAR skanningar från de olika provområdena.

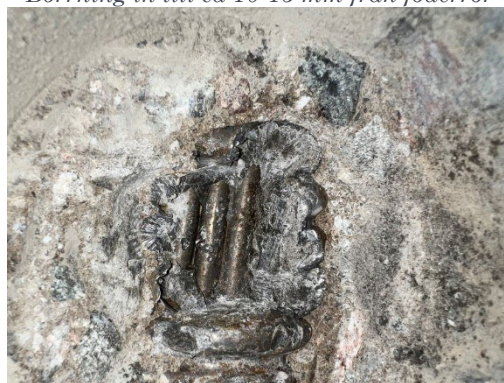
*Inspektion av frilagda spännkablar*

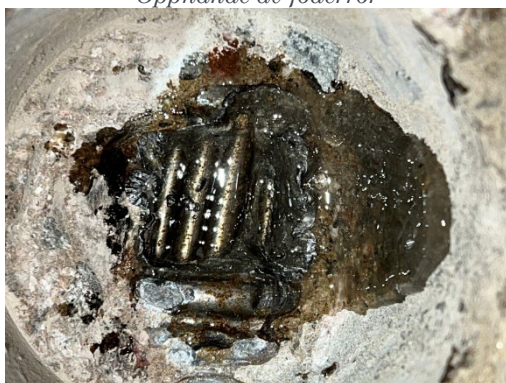
*Tätning/lagning med epoxi*

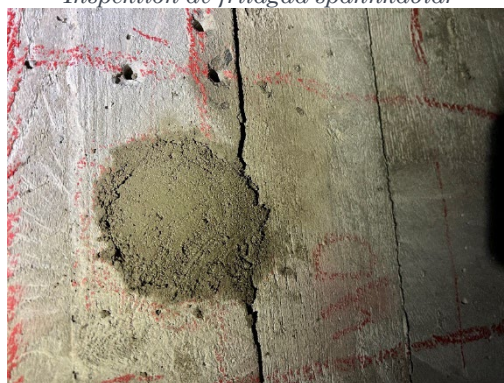
*Igengjutning med betong*

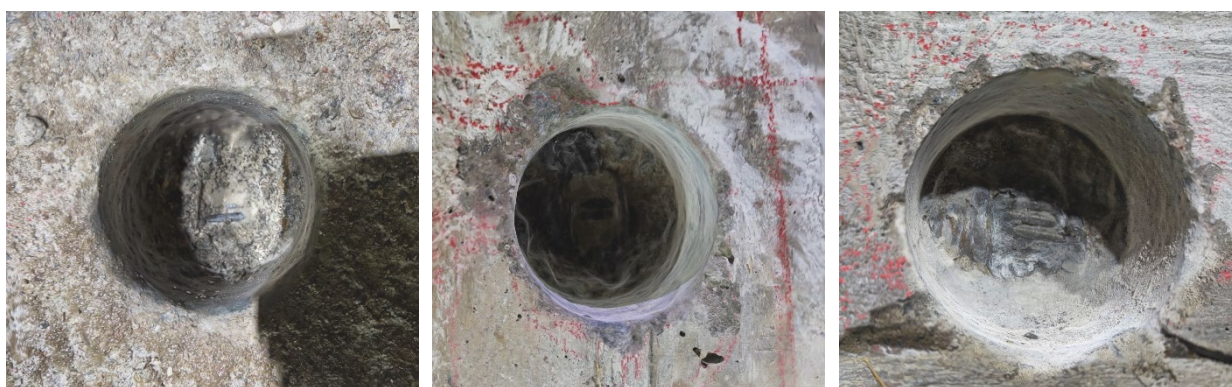
*Brolåda 2 SO Golv*

*Brolåda 1 NO*

Totalt kärnborrades 3 hål, 2 där vi kunde befara att klorider trängt in på grund av omfattande läckage och 1 hål där området såg torrt och bra ut. Dessa områden var brolåda 2 östra sidan mot södra väggen där omfattande korrosion kunde noteras i slakarmeringen, brolåda 1 östra sidan norra väggen där betongen såg bra ut samt och i brolåda 4 östra sidan och södra väggen, se även Figur 131.

Korrosion noterades på utsidan av foderröret placerat i brolåda 2 SO i golvet. För övrigt kunde ingen korrosion noteras på vare sig foderrör eller de frilagda spännkablarna.

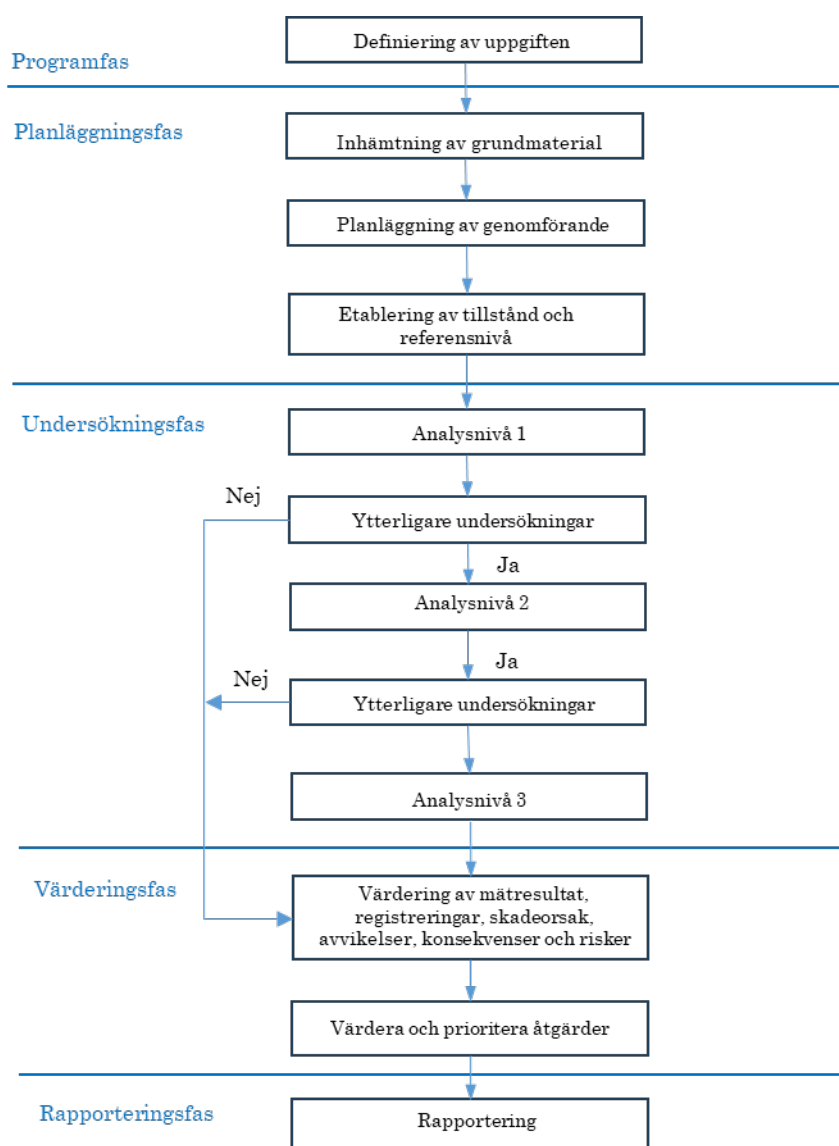
Figur 132 Metodik för tillståndsanalys

Undersökningsfasen omfattar allt fält- och laboratoriearbete samt en beskrivning av tillståndet. Registrering av tillståndet baseras först på okulär besiktning. Vid den visuella inspektionen registreras alla skador/skadesymptom - skadeomfattningens totala omfattning. Individuella skador kan klassificeras med en grad av tillstånd baserat endast på visuella observationer. Man måste då vara beredd på att tillståndsgraden måste korrigeras något när resultat från fält- och laborietester finns tillgängliga.

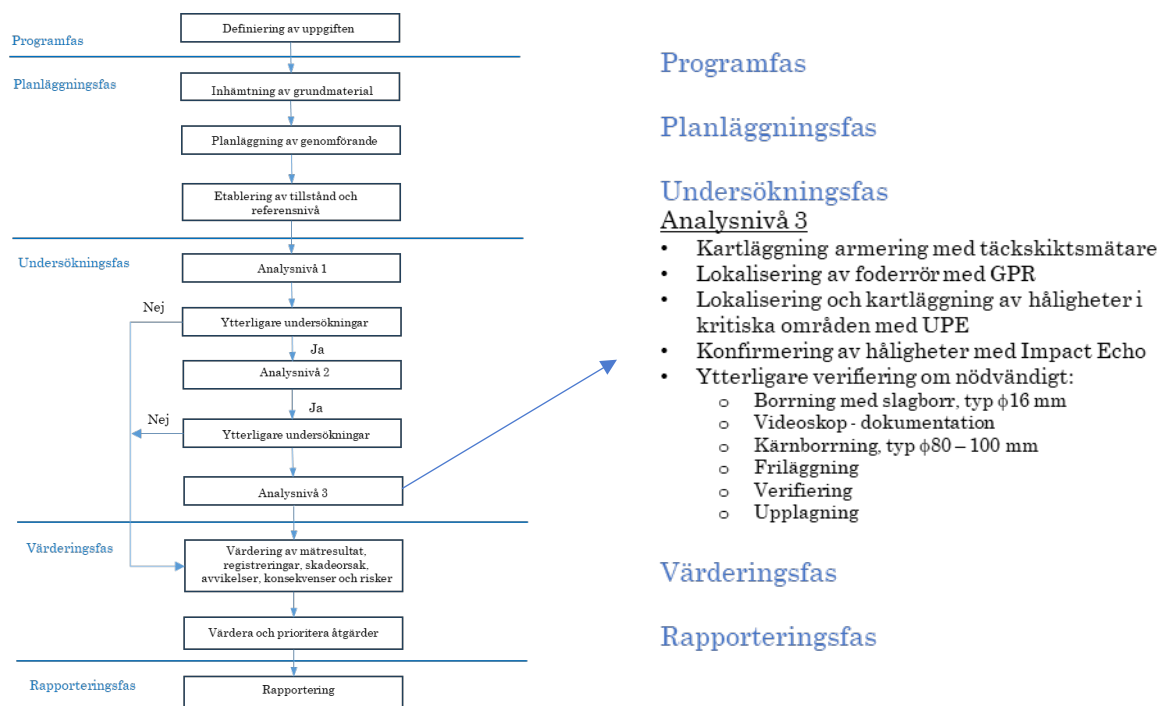
Figur 133 Förslag till tillståndsanalys av spännarmerade betongkonstruktioner

De steg som presenteras i Figur 133 har tidigare redovisats i presenterade fälttillämpningar i denna rapport med repeteras här för klarhet, se

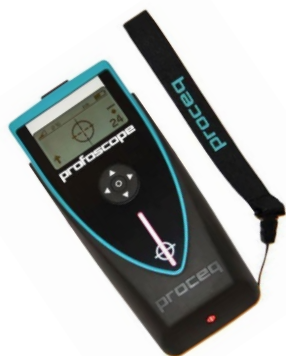
Figur 134 Uppmätning av täckskikt på en spännarmerad betongkonstruktion

För att få bästa möjliga förutsättningar för att lokalisera foderrör ska placering av slakarmeringen först identifieras. Det är särskilt viktigt att denna lokaliseras längs de områden på konstruktionen som ska undersökas eftersom slakarmeringen kan störa mätningen av såväl GPR som UPE. Detta görs lämpligtvis med en täckskiktsmätare, se Figur 134.

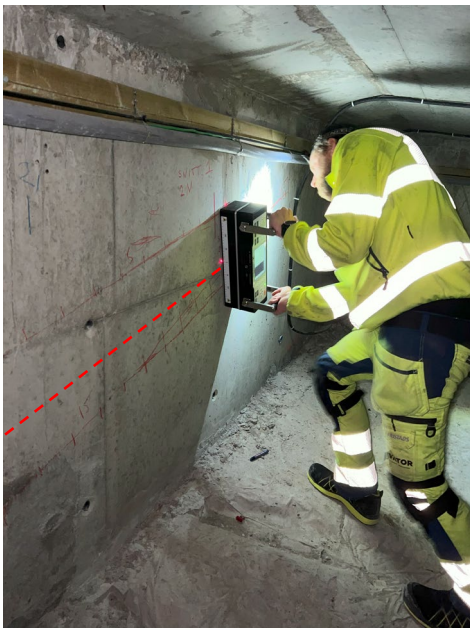
Figur 138 Skanning längs foderrör – följ utsatt linje, skanning var 10 cm

1. Gör inställningar enligt manualen från tillverkaren.
2. Justera "Measuring Presets" (pulshastighet, analog- och tidsförstärkningskompensation) för att ställa in optimal signalstyrka före skanning. Gör justeringar medan givare är i kontakt med betongytan i ett område med solid betong och känd tjocklek på betongelementet. Om tjockleken är okänd, följ instruktionerna enligt tillverkarens manual för "kalibrering av pulshastighet".
3. Gör skanningar i längsgående riktning längs kanalen/kanalerna men med enheten i tvärriktningen. Detta görs var 10e cm längs den utsatta linjen, se Figur 138
4. Lokalisera och identifiera foderörets centrumlinje noggrant för ytterligare mätningar med Impact Echo (IE) och eventuell verifiering med borrhning.

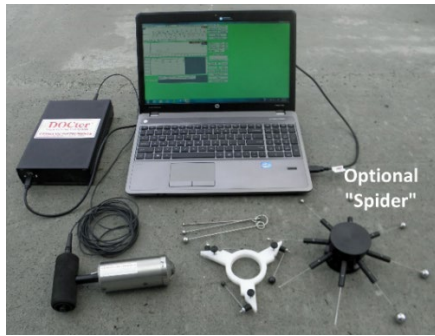
(a) (b)  
 Figur 139 DOCTer Impact Echo: a) Utrustning. och (b) arbetsprincip

I Figur 139 visas DOCTer Impact-Echo., dess utrustningen och dess funktionsprincip. Mätningarna utförs efter analys av UPE-MIRA. Områden med misstankar om hålrum undersöks. Det man tittar efter är förskjutning i frekvens fällande tjocklek samt om det kommer upp ny högre frekvenser. Metoden kräver mycket av den som använder den och det kan vara svårt att verifiera de hålrum man noterat med UPE:n.

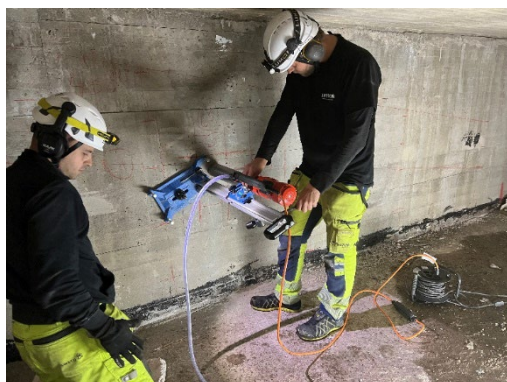
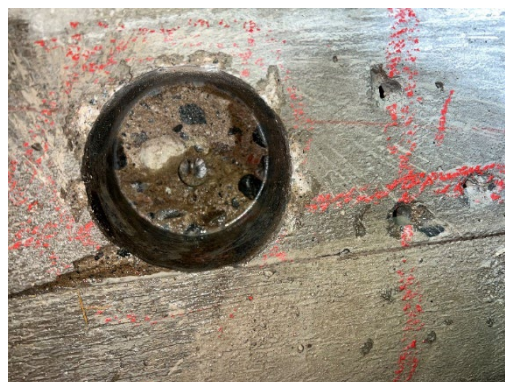
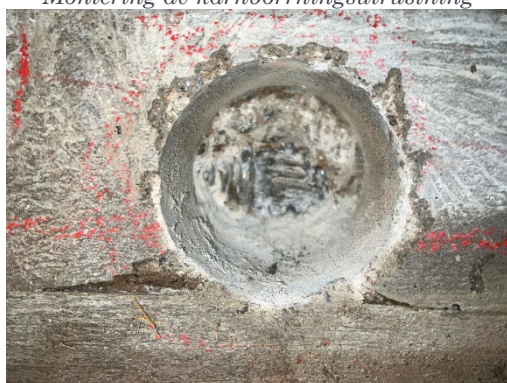
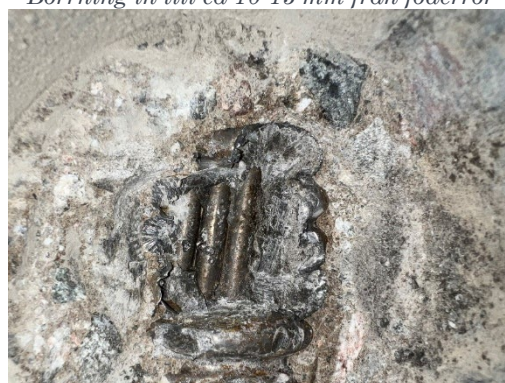
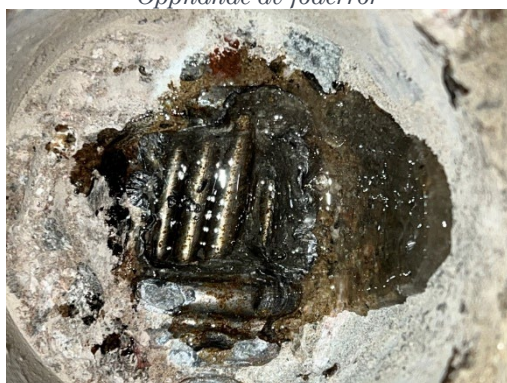
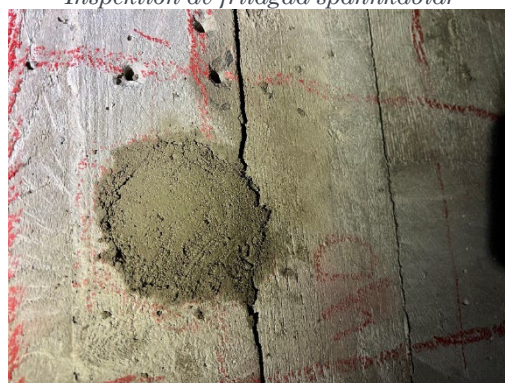
Figur 141 Sekvenser i samband med friläggning av spännkablar

Resultatet från den oförstörande provningen bör verifieras, åtminstone på några platser, med friläggning, då kan man också ta ut injekteringsbruk för kloridprov. När området identifierats som man ska frilägga borrar man först försiktigt med slagborr,  $\phi 16-20$  mm in till foderöret. Det är viktigt att man gör en extra kontroll av djupet till foderöret där man ska borra, lämpligtvis med GPR. När man träffat på foderöret genomföra man kärnbörning med  $\phi 80-100$  mm, ibland 150 mm beroende på hur djup foderöret är placerat. Man borrar in till ca 1-1.5 cm från foderöret, den sista friläggningen görs manuellt med t ex huggmejsel. Foderöret friläggs och kapas upp väldigt försiktigt, man viker bort plåten för att om det är möjligt kunna vika tillbaka den igen när man är klar med undersökningen. Här kan man också använda sig av videoskop både för att se när man borrar in till foderöret men också när man har öppnat upp och har evt. hålrum.

När man är färdig med inspektionen skall kablar och foderrör skyddas med epoxi och det uppborrade hålet gjutas igenom med betong, sekvensen för borrning, upptagning och reparation visas i

*Montering av kärnborrhingsutrustning*

*Borrning in till ca 10-15 mm från foderrör*

*Öppnande av foderrör*

*Inspektion av frilagda spännkablar*

*Tätning/lagning med epoxi*

*Igengjutning med betong*

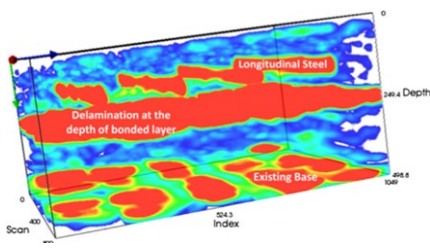
<b>Typiskt resultat:</b>

<b>Metod</b>	<b>Ultraljud Tomografi</b>	
<b>Tillämpning</b>	Inspektion av den inre strukturen av slak eller spännarmerade betongelement: lokalisering av armeringsjärn + foderrör, hålrum, råttbon, delamineringar, sprickor etc.	
<b>Beskrivning</b>	Ultraljudspulser överförs till betong och deras reflektion analyseras med avseende på reflektioner vid gränssnitt och inre reflektorer. Punktmätningar kombineras för att visualisera reflektionen.	
<b>Fysisk Princip</b>	Ultraljudsskjuvvågstomografi, metoden även känd som MIRA, är baserad på ett lågfrekvent ultraljudssystem som kan upptäcka inre defekter i armerad betong såsom hålrum och delaminering. MIRA är baserad på ultraljuds-pitch-catch-metoden och använder en antenn som består av en rad torrpunktskontaktgivare, som avger skjuvvågor i betongen. 4 x 10-givarmatris placerade under utrustningen sänder och tar emot ljudvågor. Dessa analyseras för att skapa en 2D-bild av de reflekterande gränssnitten inom tvärsnittet under antennen. Styrenheten inuti antennen exciterar en rad av givare och de andra raderna av givare fungerar som mottagare. Den relativa intensiteten hos de reflekterade vågorna ger information om gränsförhållandena för olika lager och förekomsten av luftinneslutningar.

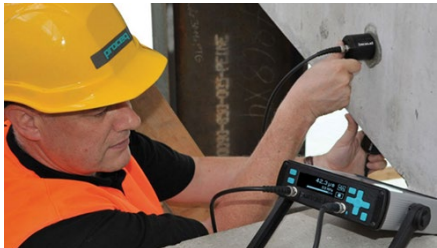
<b>Metod</b>	<b>Ultraljud UPV (Ultrasonic Pulse Velocity)</b>
<b>Tillämpning</b>	Besiktning av den inre strukturen av armerade eller/och spännarmerade betongelement. Utvärdering av betongkvalitet (bristande kompaktering, E-modul, tryckhållfasthet, sprickor, delaminering etc.)
<b>Beskrivning</b>	Ultraljudspulser sänds ut i betongytan av enstaka sensorer och den dämpade signalen tas emot av enstaka sensorer från sidan eller motsatt sida av betongelementet, beroende på vad som undersöks
<b>Fysisk Princip</b>	Ultraljudspulser med frekvens 50-300 kHz sänds ut och tas emot. Ultraljudspulsens intensitet och transithastighet beror på betongens densitet och elastiska egenskaper eller defekter i betongen. Kurvan och dämpningen av ultraljudsvågor indikerar position och geometri för hålrum och sprickor. Korrelation mellan hastighet och tryckhållfasthet kan antingen göras på plats eller från utborrade kärnor på lab.

<b>Utrustningskrav</b>	UPV t ex Pundit 250
<b>Fördelar</b>	Kan detektera sprickdjup, delamineringar, materialegenskaper.
<b>Nackdelar</b>	Kräver stort kunnande från den som använder utrustningen. Måste vara relativt säker på var delaminering, hålrum kan finnas – annars tidsödande
<b>Tidsåtgång</b>	Ca 30 min för små områden, t ex för att detektera djup i sprickor
<b>Standardisering</b>	ASTM-C597-16
<b>Kommentarer</b>	Mycket användbar metod, kompletterar andra metoder som t ex GPR
<b>Typisk tillämpning:</b>	<b>Typiskt resultat:</b>

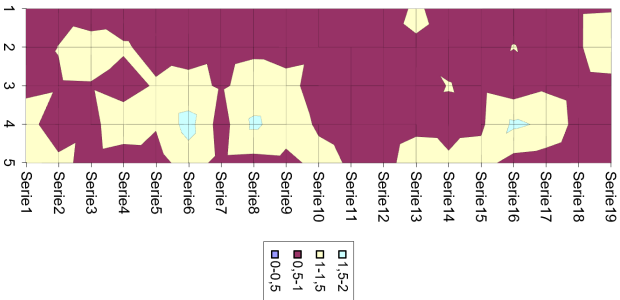
<b>Metod</b>	<b>Impulse Response (IR)</b>
<b>Tillämpning</b>	Lokalisering av delaminering, hålrum, inhomogeniteter, sprickor, råttbon, adekvat återfyllning bakom tunnel lining, förankring av paneler, vidhäftning av asfalt etc.
<b>Beskrivning</b>	Ett slag ges nära en geofon (omvandlar vibrationer till en elektrisk spänning). Både hammar- och geofon är kopplade till en bärbar dator med programvara för datainsamling, bearbetning och lagring
<b>Fysisk Princip</b>	En speciellt utformad hammare slås mot en betongytan och skickar en spänningsvåg genom konstruktionen, ( $f=0-1$ kHz). En geofon hålls i nära kontakt till islagspunkten. Responsen från den reflekterade ljudvågen "plockas upp" och registreras tillsammans med responsen från en lastcell inbyggd i hammaren. Förhållandet mellan geofon- och hammarresponsen beräknas som ett svar från en "enhetshammarslag". Frekvens/energispiktrumet är grunden för relevanta parametrar som: <u>genomsnittlig rörlighet, dynamisk styvhet, tomrumsförhållande</u>

<b>Fördelar</b>	Utmärkt för utredning av större enhetliga konstruktioner som t ex plattor, bjälklag, väggar, men även balkar
<b>Nackdelar</b>	Ej lämplig för mindre konstruktioner med oregelbunden form
<b>Tidsåtgång</b>	Större områden, 10 x 3 m tar ca 4 – 5 timmar
<b>Standardisering</b>	ASTM C1740-10
<b>Kommentarer</b>	Bra metod för att detektera hålrum under platta på mark, störs inte av fiberarmerad betong, bra för att hinna utfyllnad bakom t ex grundläggning
<b>Typisk tillämpning:</b>	<b>Typiskt resultat:</b>

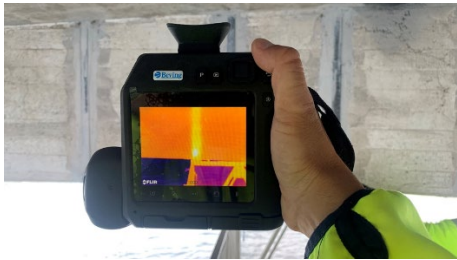
<b>Metod</b>	<b>Termografi</b>
<b>Tillämpning</b>	Vidhäftningsproblem, detektering av fästelement/förankringar, tjockleksmätning av tunna skikt, fuktfördelning, håligheter, ytfuktighet, lossgörande av puts, vidhäftningskontroll, lokalisering av djup och storlek på inhomogeniteter etc.
<b>Beskrivning</b>	Metod för visualisering och upplösning i djup för undersökning av ytnära strukturer och fördelning av luftfuktighet. Information om delaminering och hålrum nära ytan ackumuleras genom temperaturskillnaden mellan påverkade och icke påverkade områden
<b>Fysisk Princip</b>	En värmepuls, mestadels extern, appliceras på provelementet, den termiska fronten fortplantar sig under ytan genom diffusion och den resulterande yttemperaturen övervakas och analyseras med en IR-kamera. Mäter differensen i temperatur mellan olika materials förmåga att avge värme.
<b>Begränsning</b>	Metoden är beroende av den värme som tillförs och hur fort denna lämnar strukturen. Värmen kan inte i normalfallet nå djupare liggande skador/håligheter. Mest lämpligt för Kontroll av ytan, normalt maximalt ca 1-5 cm in i konstruktionen.

<b>Fördelar</b>	Beröringsfri metod för laboratorie- och fälttest. Relativt enkelt att använda med moderna IR-kameror
<b>Nackdelar</b>	Inga direkta
<b>Tidsåtgång</b>	Snabb och ger överblick direkt
<b>Standardisering</b>	ASTM D4788-03
<b>Kommentarer</b>	Finns olika typer av utrustning från mycket avancerad till enkla kameror, från ca 10 000 kr till ca 300 000 kr.
<b>Typisk tillämpning:</b>	<b>Typiskt resultat:</b>

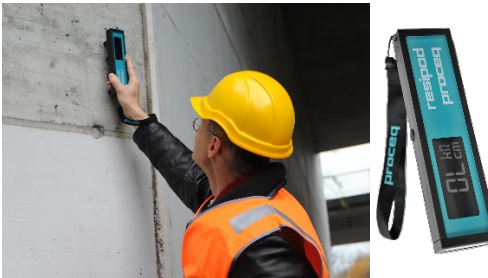
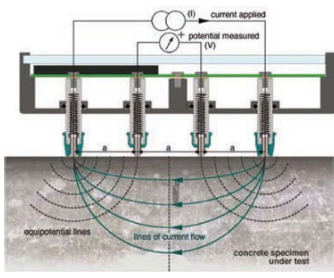
Metod	Elektrisk resistivitet	
<b>Tillämpning</b>	Icke-förstörande provning för att mäta betongens resistivitet som är ett mått på mikrosstrukturens beskaffenhet. Mäter vattenabsorption, kloriddiffusion. <u>Korrosionshastighet hos närliggande armering.</u>	
<b>Beskrivning</b>	Den elektriska resistiviteten tillhandahåller indikationer på hur pass bra porerna leder ström. Av denna anledning förväntas således en korrelation mellan betongens motstånd mot penetration av vätskor eller gaser (i synnerhet viktigt gällande armeringskorrosion). Resistiviteten blir därför ett mått på hur beständig befintlig armering är eller kommer vara.	
<b>Fysisk Princip</b>	Fyra sensorer trycks mot betongytan för att mäta ytans elektriska resistivitet. Arrangemanget av elektroderna är känt som "Wenner Array" och består av fyra elektroder som placeras över betongytan. De yttre elektroderna skapar en elektrisk ström i betongen, och de inre elektroderna mäter den inducerade potentialen. Resistansen beräknas sedan genom att dividera potentialskillnaden med strömmen. Wenner-sonden är känd främst på grund av sin enkelhet och att den är portabel, vilket gör den perfekt för fälttest. När den elektriska resistiviteten hos betongen är låg så ökar sannolikheten för korrosion.

<b>Utrustningskrav</b>	Utrustning för att mäta elektrisk resistivitet, typ Resipod från Proseq.	
<b>Fördelar</b>	Enkel att använda, ger snabb indikation	
<b>Nackdelar</b>	Kräver god förståelse av den som använder utrustningen. Resultat bör verifieras genom friläggning.	
<b>Tidsåtgång</b>	Snabb	
<b>Standardisering</b>	AASTHO TP95, AASTHO T358-15, ASTM C1202-10	
<b>Kommentarer</b>		
<b>Typisk tillämpning:</b>

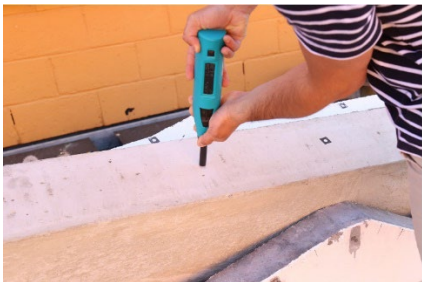
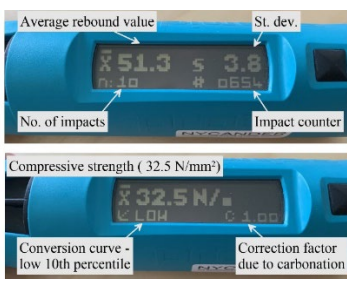
<b>Metod</b>	<b>Studshammare (Rebound Hammer)</b>		
<b>Tillämpning</b>	Icke-förstörande provning av betongkvaliteten (sklerometrisk hårdhet)		
<b>Beskrivning</b>	Materialets hårdhet genom återstuds erhålls direkt på plats genom att mäta impulsen – studsens från instrumentet, applicerbar på ung betong för absoluta värden och på åldrad betong för relativ hårdhetsfördelning längs en yta. Värdet som erhålls kan beräknas om till tryckhållfasthet för betong.		
<b>Fysisk Princip</b>	En hammare slår mot en yta med definierad energiimpuls (0,5 - 60 Nm) val av utrustning beror på tjocklek på betongelementet, ballastdiameter, betongens hårdhet motsvarar den uppmätta returimpulsen, vilket är ett mått på betongens tryckhållfasthet		
<b>Begränsning</b>	Resultat från karbonatiserad betong kan vara missvisande		
<b>Karaktärisering</b>			
Fysisk princip	<input type="checkbox"/> Visuell	<input checked="" type="checkbox"/> Elektrisk/Elektromagnetisk	<input type="checkbox"/> Akustisk <input type="checkbox"/> Kemisk

<b>Standardisering</b>	DIN 1048, EN 12504-2, ASTM C805		
<b>Kommentarer</b>			
<b>Typisk tillämpning:</b>	<b>Typiskt resultat:</b>

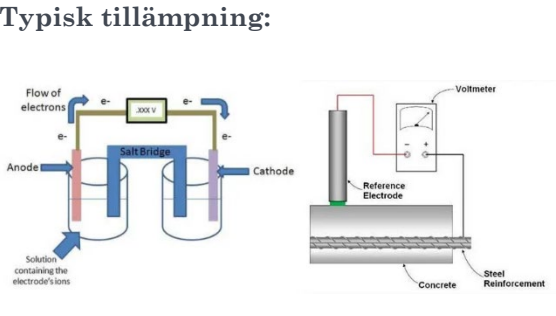
<b>Metod</b>	<b>EKP – Halvcell potentialmätning</b>
<b>Tillämpning</b>	Kartläggning av områden som är hotade av korrosion
<b>Beskrivning</b>	Analys av potentialförändring för armering genom öppen krets
<b>Fysisk Princip</b>	Raster- eller linjevis mätning av potential mellan armering och en referenselektrod. Korrosionsaktivitet av stålarmring kan mätas med hjälp av halvcellspotentialteknik. Det är en teknik som består av en kopparkoppar-sulfat-halvcell, anslutningsledningarna och en högimpedansvoltmeter. Om armeringen korroderar, tenderar elektronerna att strömma från armeringen till halvcellen. Metoden indikerar endast sannolikheten för korrosionsaktivitet vid testtillfället och inte korrosionshastigheten.
<b>Begränsning</b>	Ledande betong mellan armering och betongyta, inga membran som t ex färg, asfalt eller andra tätningsdelar kan ligga mellan
<b>Karaktärisering</b>	
Fysisk princip	<input type="checkbox"/> Visuell <input checked="" type="checkbox"/> Elektrisk/Elektromagnetisk <input type="checkbox"/> Akustisk <input checked="" type="checkbox"/> Kemisk

<b>Nackdelar</b>	Elektrisk tillgång till armering krävs, ytan måste vara våt
<b>Tidsåtgång</b>	Beroende på förhållanden på plats, från några sekunder för en avläsning, till omfattande tid om ytan är indelad in stora och täta rutnät
<b>Standardisering</b>	ASTM C876 – 15, Råd i ACI 228.2R-98
<b>Kommentarer</b>	
<b>Typisk tillämpning:</b>
