# **BYGGINNOVATIONEN**

## **REPARATION AV BETONGKONSTRUKTIONER**

**Skador och reparationsmetoder från 1970-talet och framåt  
Reparationsbehov, forskningsbehov, effektivitet**

**Preliminär rapport**

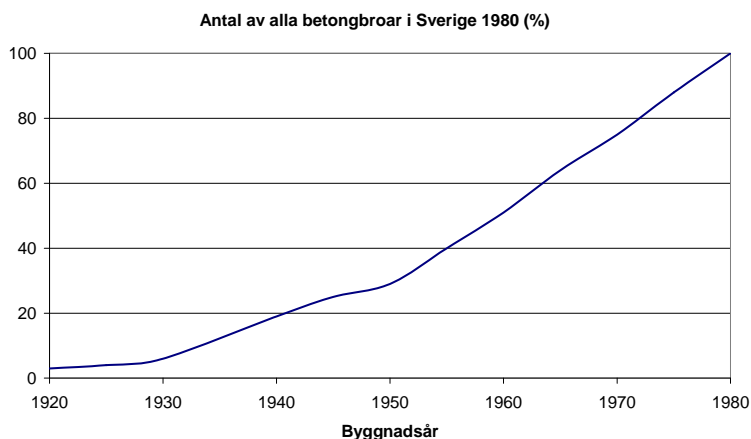
Figur 5 Utveckling av antalet betongbroar i Sverige.

**Broar:** År 1970 var bara ca 25% av alla betongbroar äldre än 30 år, 40% var äldre än 20 år; se Figur 5. År 1970 hade ca 65% av då existerande broar byggts efter andra världskriget. Trots det började betongskador dyka upp redan i början av 1970-talet, framförallt *frostskador* på kantbalkar. Orsaken var den ökande användningen av tösalt. Några år senare drabbades även en stor andel av brobanep Plattorna av omfattande frostskador under asfaltisoleringen. Flera stora broar drabbades; t.ex. Tranebergsbron, och Skurubron i Stockholmsområdet. Båda broarna var tämligen gamla år 1970, 35 resp. 55 år. Vid en stor inventering som Vägverket lät göra i början av 1980-talet, då 4500 broar undersöktes, visade sig 30% av alla brobanep Plattor ha skador på asfaltisoleringen och ca 10% av alla plattor vara frostskadade. Totalt bedömer man att cirka 6700 broar har dessa skador.

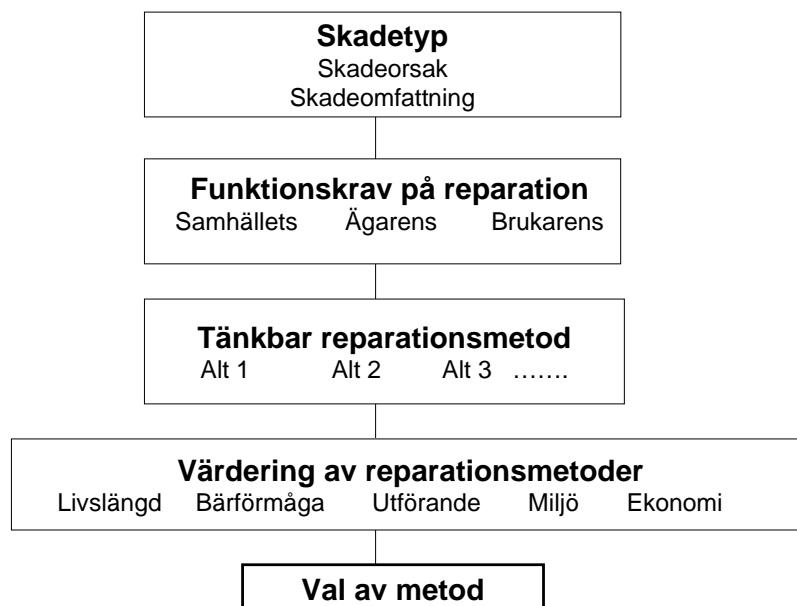
Figur 7 Schema för val av reparationsmetod.

- Skadety, skadeorsak och skadeomfattning måste vara kända genom undersökningar av den skadade konstruktionen.
- Funktionskrav på konstruktionen efter reparation måste fastställas. Vissa krav är tvingande. Dit hör samhällets krav på bärförmåga/säkerhet och påverkan på människors hälsa. Andra krav är öppna för fria val. Dit hör t.ex. ägarens önskemål när det gäller livslängd och underhållskostnad.
- Beroende på skadans typ och omfattning finns ofta ett antal alternativa reparationsmetoder.
- Varje tänkbar metod värderas med avseende på uppställda funktionskrav. Risker med olika metoder värderas.
- Metod väljs.

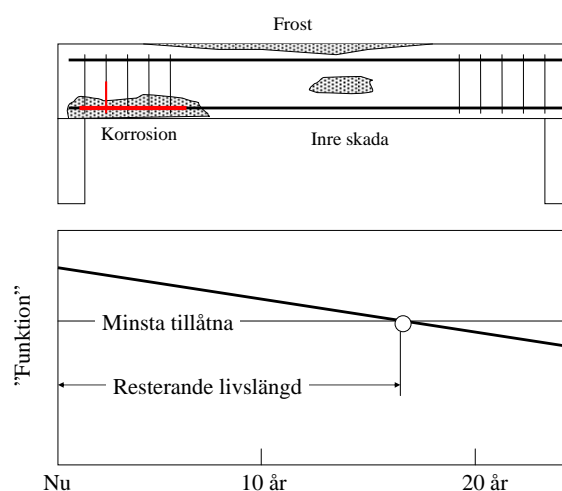
Figur 9 Principen för analys av reparationsbehov.

Principen visas i Figur 9. Vid inspektionstillfället ("nu") bedömer man att konstruktionen har en viss resterande "funktion" (normalt bärförmåga och säkerhet). Denna bedöms vara högre än den lägsta acceptabla. Fortsatt skadeutveckling, dvs. fortsatt nedgång i "funktionen", prognostiseras teoretiskt genom kunskap om skademekanismen och kunskap om sambandet mellan skadenivå och funktion. På så sätt kan man redan vid inspektionstillfället göra en bedömning av resterande livslängd. (OBS. nedbrytningskurvan är normalt inte linjär).
