# Minska risken för vattenskador vid ombyggnad av befintliga flerfamiljshus

Eva Sikander

SP Sveriges Tekniska Forskningsinstitut

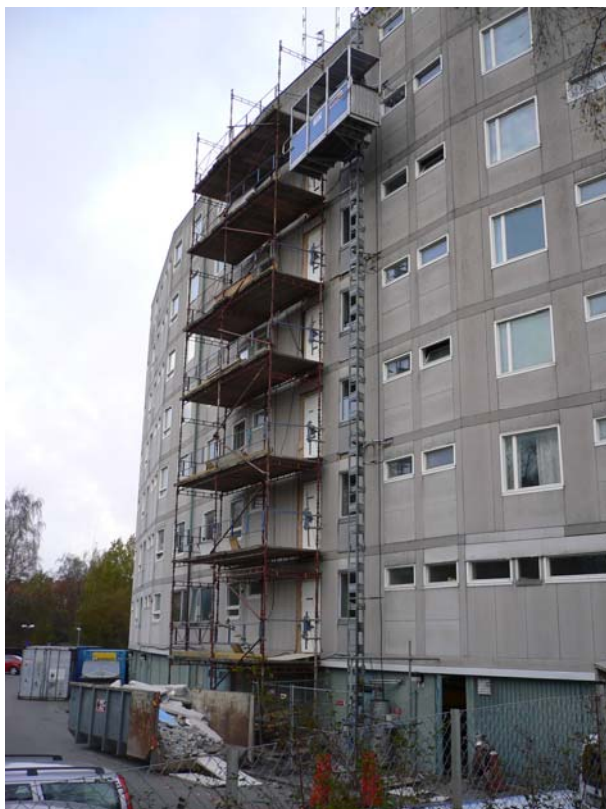
**Bild 7.1** Genom en bygghiss kan rivningsmaterial och nya material transporteras från och till varje våningsplan med en mindre störning än om byggnadens egen hiss skulle användas för transporter.

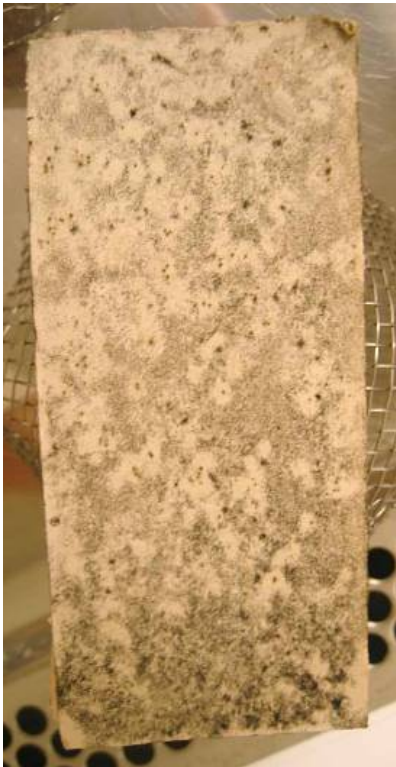
**Bild 7.2** Gipsskivor med pappbeklädnad kan få synlig påväxt av mögel då den utsätts för hög fuktighet i konstruktioner. Mögelpåväxt syns inte alltid för blotta ögat som bilden visar och många gånger måste mikroskop användas för att se om materialet är mögelangripet.

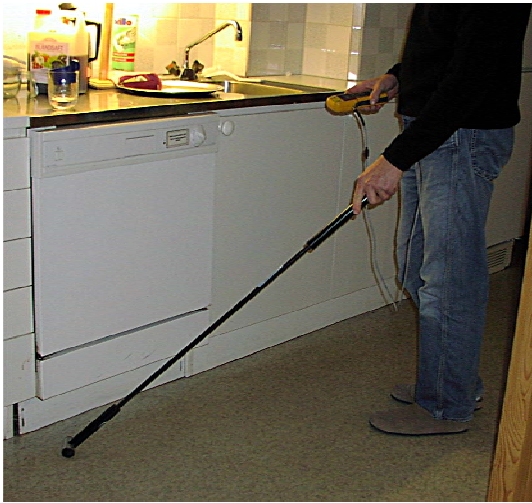
**Bild 7.3** Läckande diskmaskiner kan ge upphov till fuktskador i golvet. Med hjälp av en fuktindikator som visas på bilden kan sådana skador identifieras.

- Fuktskadornas utbredning och orsak kartläggs. På betongbjälklag och betongväggar kan en fuktskadeutredare använda en så kallad fuktindikator för att kartlägga fuktiga områden. För att kartlägga skadeutbredning i regelkonstruktioner är det oftast nödvändigt med förstörande provtagning (håltagning i konstruktionen).

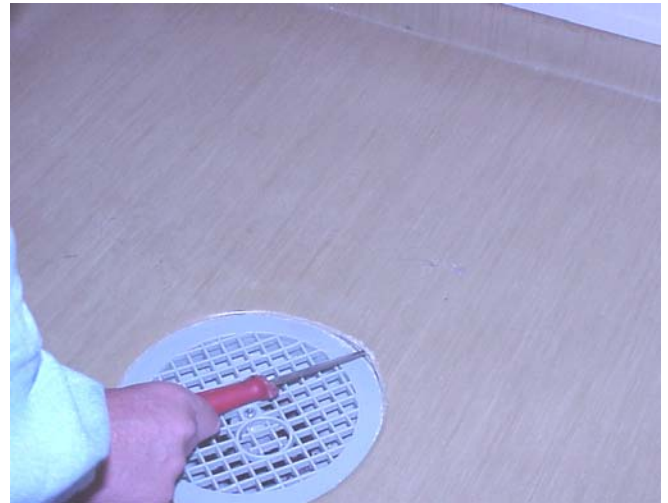
**Bild 7.4** Anslutningen mellan golvbrunn och tätskikt är en viktig del att kontrollera. Mattan på bilden är inte väl ansluten mot golvbrunnen.

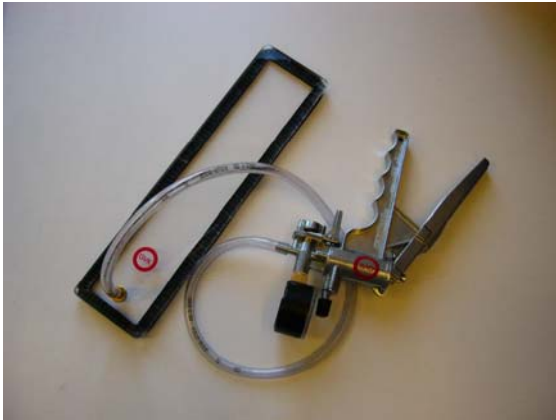
**Bild 7.6** GVK-pumpen används för att kontrollera tätheten hos skarvar i tätskikt av plastmatta. Källa: GVK.

*GVK-pumpen: Med pumpen kontrolleras tätheten hos skarvar i tätskikt av plastmatta. (SS923621)*

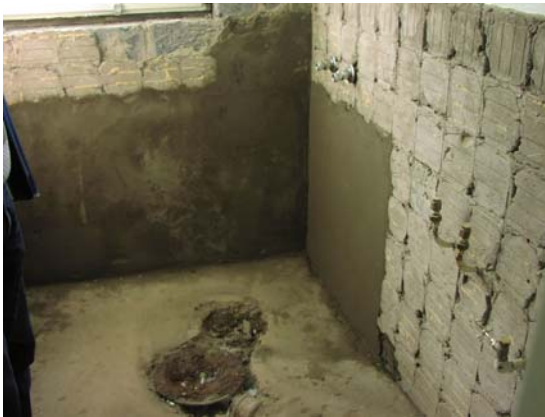
**Bild 7.7** De gamla ytskikten har tagits bort för att ersättas med nytt tätskikt och ny keramisk beklädnad.

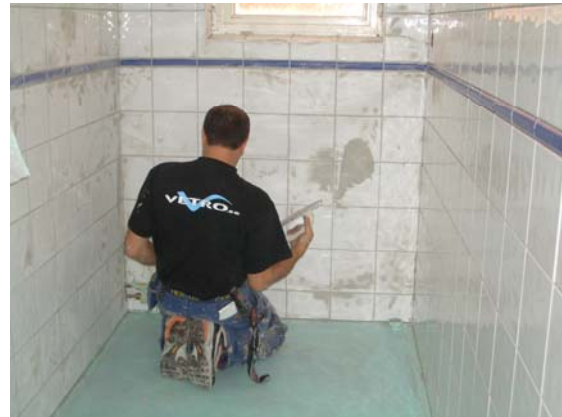
**Bild 7.8** Utrymmet där hantverkarna skall arbeta är många gånger trånga.

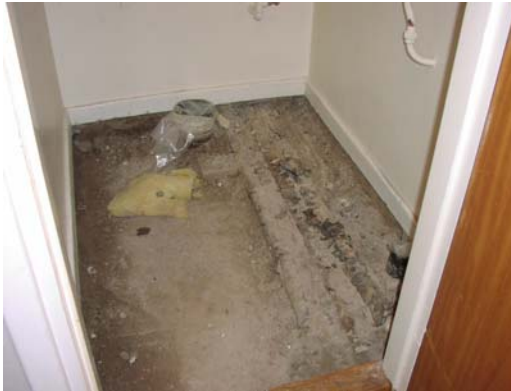
**Bild 7.9** Golvet friläggs ner till ren betongyta. Golvlister av trä är inte lämpligt material att ha i utrymme där vatten kan strömma ut eller stänka.

Ta bort plastmattor och limrester helt. Lägg inte nytt tätskikt ovanpå överpacklade gamla mattor. Använd inte gamla plastmattor som tätskikt under keramiska plattor då dessa mattor kan vara spröda och känsliga för den nya alkaliska fästmassan. Ta bort allt material ner till under golvets tätskikt (om sådant finns) i golv med keramiska plattor [Andersson, Kling]. Ta bort allt sandspackel. Vissa skivmaterial är alltför känsliga för fukt och har dålig mögelresistens och är därför ibland olämpliga som underlag för tätskikt, se [Ekstrand-Tobin, Johansson, Johansson].

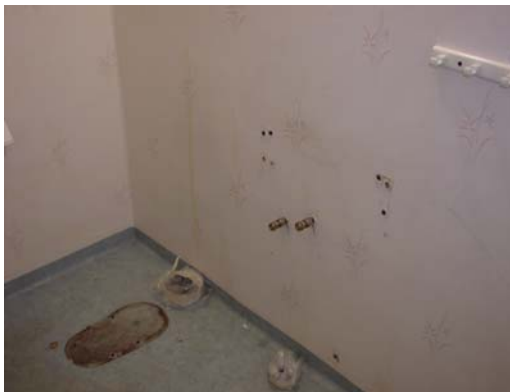
**Bild 7.10** Den gamla plastmattan på väggen har många otätheter. Även otäta infästningar av toalettstol genom golvets tätskikt kan många gånger vara orsaken till fuktproblem i golv.

Ta bort plastmatta, glasfiberväv och limrester. Målad glasfiberväv är heller inte lämpligt som tätskikt bakom kakel [Andersson, Kling]. Sandspackel skall alltid tas bort. Ta bort allt material ner till under väggens tätskikt (om sådant finns) i väggar med kakelplattor. Vissa skivmaterial är alltför känsliga för fukt och har dålig mögelresistens och är därför ibland olämpliga som underlag för tätskikt, se [Ekstrand-Tobin, Johansson, Johansson].

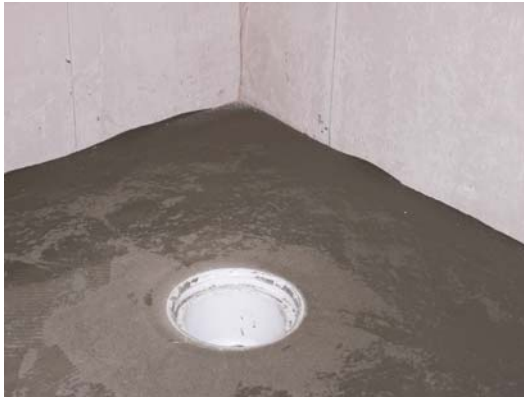
**Bild 7.11** Ett golv som försetts med pågjutningar eller spackel måste tillåtas att torka så att det nya tätskiktet inte skadas av byggfukten. Kemiska emissioner från fuktskadade material kan ge upphov till inomhusmiljöproblem.

Uttorkning av fuktskador, pågjutningar, igjutningar och spackel skall ha torkat till 85 %RF före mattläggning eller enligt leverantörens anvisningar.

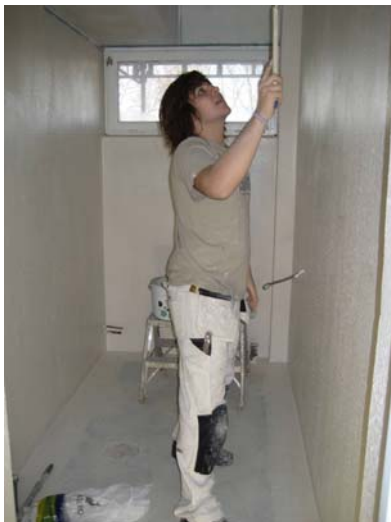
**Bild 7.12** Väggen förses med en primer före det vätskebaserade tätskiktet rollas på.

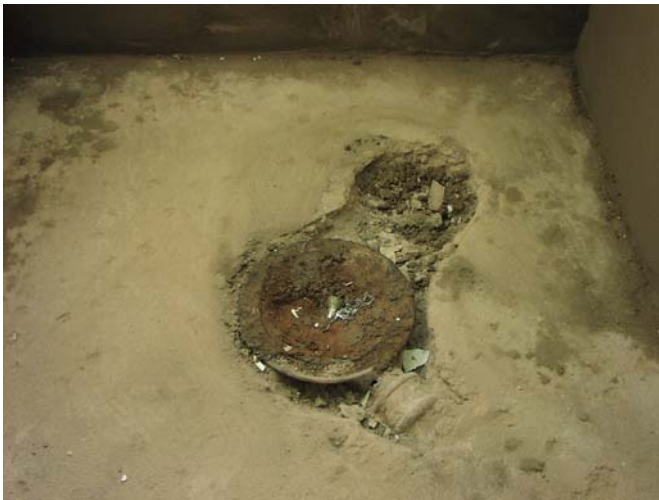
**Bild 7.13** Erfarenheten är att gamla golvbrunnar av gjutjärn ofta är i behov av utbyte. Förutom att bättre fuktsäkerhet uppnås med en ny och godkänd golvbrunn är fördelen med att nya golvbrunnar har vattenlås som medger rengöring av golvbrunnen på ett enkelt sätt.

*Gjutjärnsbrunnar kan ha korrosionsskador vilket kan undersökas genom att skrapa med kniv.*

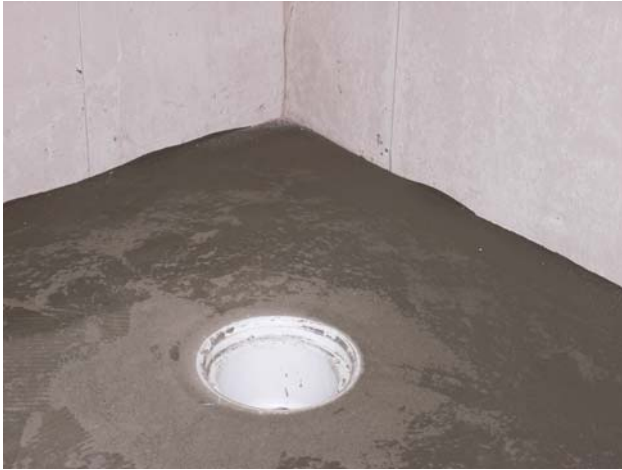
**Bild 7.14** Den gamla gjutjärnsbrunnen har ersatts med en ny golvbrunn som möjliggör god tätning mellan golvbrunn och det nya tätskiktet samt är lätt att rengöra.

- inte är stadigt infästa i golvbjälkar och kortlingar.
2. Nya golvbrunnar monteras enligt tillverkarens anvisningar och ansluts mot plastmatta enligt golvbrunnstillverkarens anvisningar och mot vätskebaserade tätskikt enligt tätskiktstillverkarens anvisningar. Välj typgodkända golvbrunnar enligt NKB:s produktregler nr17 eller SS-EN1253. Följ i övrigt branschreglerna, "Säker Vatteninstallation". Placera inte golvbrunnen närmare vägg än 200 mm. Golvbrunnen placeras lätt åtkomlig för rensning.

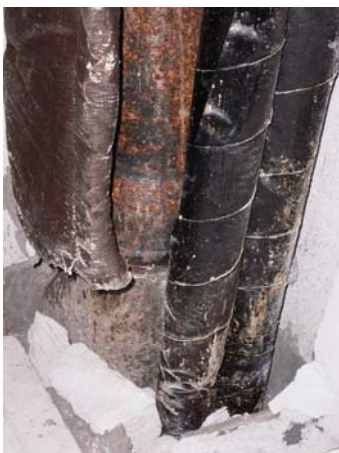
**Bild 7.15** De vertikala stammarna är ofta samlade i schakt där håltagning många gånger måste göras för att kunna inventera statusen hos rör och rörisolering.

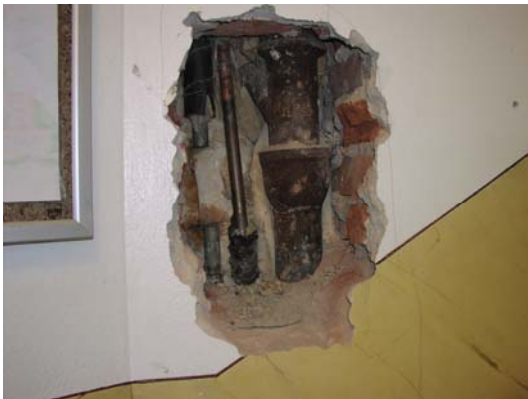
**Bild 7.16** Vertikala stammar som bilats fram för att kunna inspekteras.

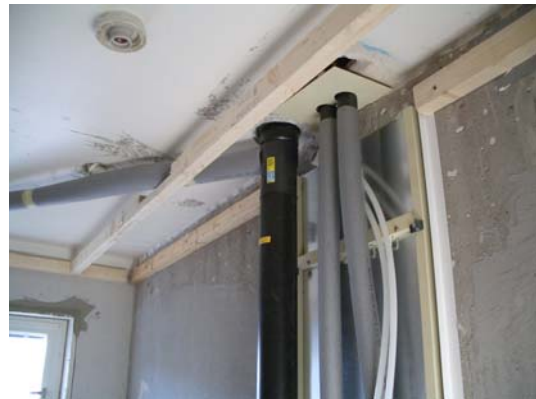
**Bild 7.17** Nya horisontella rördragningar som förläggs i demonterbart undertak i våtutrymme. Vertikala stammar förläggs i en kassettlösning .

- Vid behov kartläggs utrymme för nya stammar för vatten och avlopp. Många gånger väljer fastighetsägaren att placera nya stammar i kassettlösning bakom toalettstol då även vattenbehållaren till toalettstolen placeras i kassettlösningen.

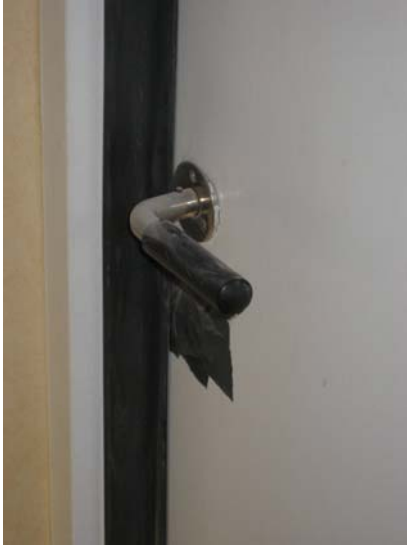
**Bild 7.18** Ett enkelt sätt att hindra spridning av damm inom en lägenhet är att tätta dörröppningar. Avskärmning av arbetsområdet sker många gånger med plastfolier som ansluts lufttätt mot golv/vägg/tak.

Vid bilning/rivning skall man alltid tillse att andra delar av byggnaden inte smutsas av den förorenade luften. Skärma av arbetsområdet. Även ventilationssystemet skyddas vid arbetsmoment då luften tillförs damm och partiklar. Ibland måste ventilationssystemet stängas av och skyddas. En inspektion efter avslutad ombyggnad visar om det finns behov av att rengöra ventilationssystemet.

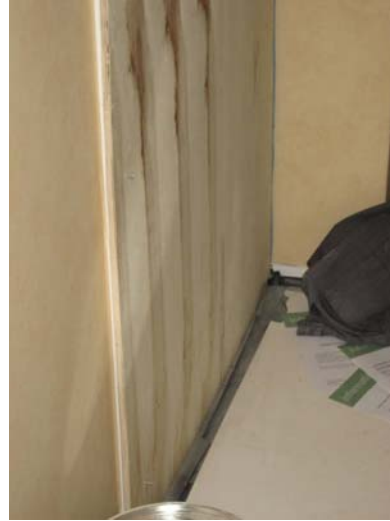
**Bild 7.19** Ett annat sätt att hindra dammspridning kan vara att montera en byggskiva framför öppningar som saknar dörr. Golvet skyddas med en tjock papp.

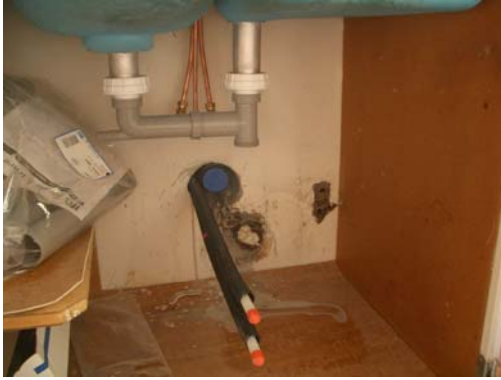
**Bild 7.20** Ett korrekt monterat rör-i-rör-system innebär att eventuellt utläckandevatten kommer att föras till ett utrymme där vattenutströmningen snabbt upptäcks. Utrymmet bör även vara försett med avlopp, dvs vara placerat i våtutrymmen med golvbrunn.

Exempel på godkänd förläggning enligt [VVS-Installatörerna] är synligt förlagda rör eller rör förlagda i inklädnader eller schakt med vattentät botten. Dränering skall mynna i rum med vattentätt golv och helst golvbrunn. Ytterligare en lösning som anges är rör-i-rör-system.

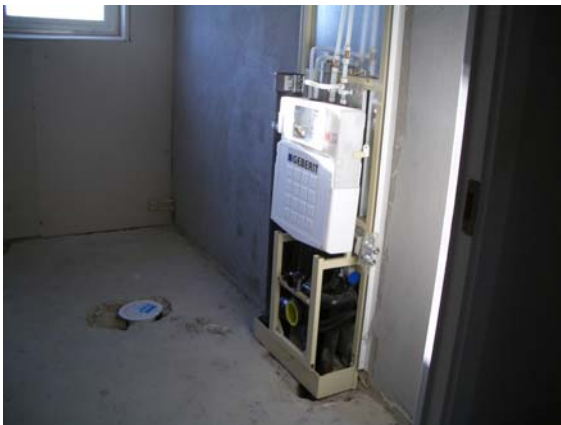
**Bild 7.21** Vid installation av nya stammar kan man välja så kallade kassettlösningar som placeras i våtutrymmen. Om vatten skulle strömma ut kommer detta att ledas ut till golvet i våtutrymmet som är försett med en ny golvbrunn.

I vissa fall är installationskassetter (se bild) som placeras i badrum med korta stick till kök en lämplig och vattenskadesäker lösning då gamla installationer skall bytas ut. Våtrumskassetterna monteras fristående från de befintliga schakten och kan innehålla både avloppsrör samt vattenrör och spolcistern till toaletten. Våtrumskassetten placeras då bakom toalettstolen. Under arbetets gång kan de befintliga ledningarna användas vilket underlättar för kvarboende.

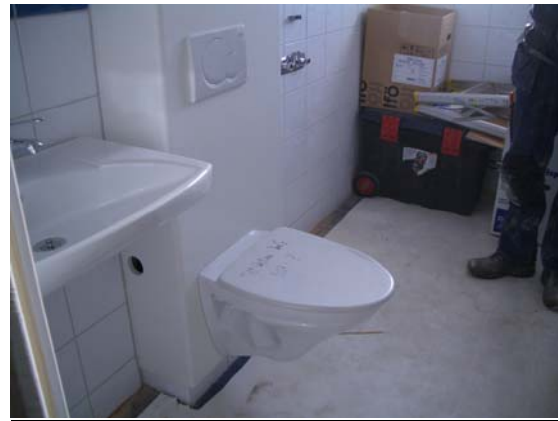
**Bild 7.22** Toalettstolen monteras på kassetten som rymmer både rördragningar och vattenbehållare för toaletten.

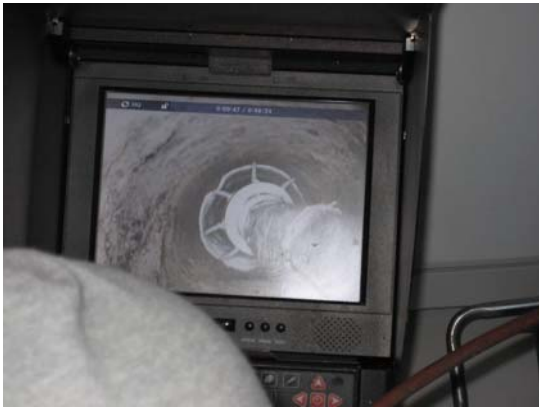
**Bild 7.23** Infodringen sprutas i det gamla ren-gjorda röret med ett munstycke som är anpassad till rörets dimension. Arbetet följs med en videokamera.

För vissa rör kan man överväga att använda sig av så kallad rörinfodring. Se exempel i bilaga 4. Framförallt kan metoderna för rörinfodring användas för rör som svårigen byts ut, t ex rör under bottenplatta, rör i skyddsrum och liknande. I vissa fall används metoden istället för stambyte och som en förlängning av befintliga systemets livslängd, helt eller delvis. Metoden innebär att avloppsstammarna renoveras utan åverkan i kök eller bad.

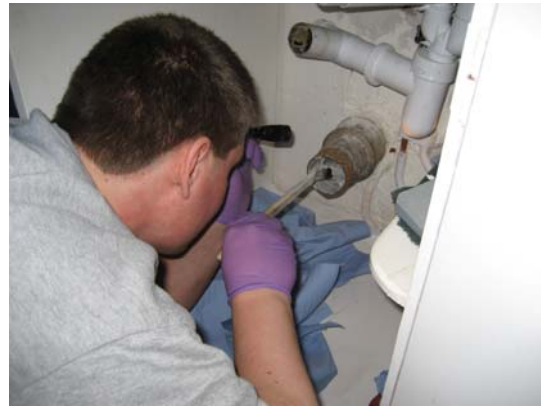
**Bild 7.24** Sista delen av infodringen påförs med pensel för att undvika att materialet som påförs sprids i innemiljön.

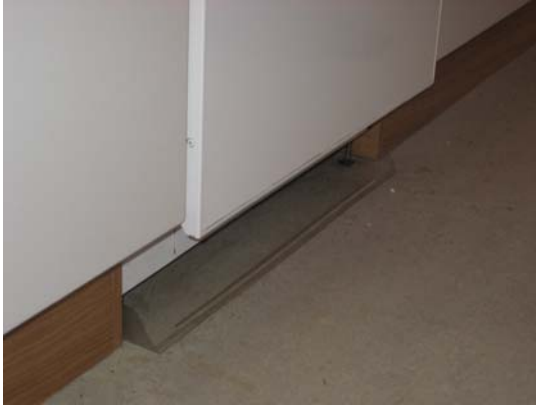
**Bild 7.25** Genom att placera ett enkelt skydd under diskmaskin, kyl och frys kan läckage upptäckas tidigt.

- Anslutningar och möjlighet till avstängning av vatten kartläggs.
- Förekomst av vattentätt och ”skvallrande” skikt under diskbänk, diskmaskin, ismaskin, kyl, frys mm noteras. Här bör det alltid finnas ett tätt ytskikt med minst 50 mm uppvik på vägg.
- Tvättmaskin står placerad i våtutrymme med tätskikt på golv med lutning mot en golvbrunn.
- Genomföring av avloppsrör i tätskiktet under diskbänk skall vara tätt ansluten till tätskiktet.

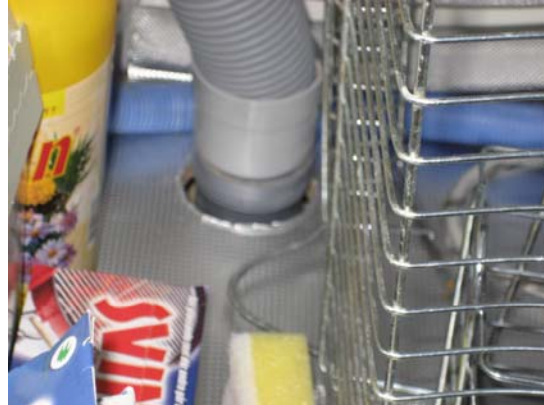
**Bild 7.26** Det är viktigt att tätningen av rör sker på ett sätt så att eventuellt utläckande vatten inte förs ner i konstruktionen. Utläckande vatten skall föras fram så att det snabbt blir synligt.

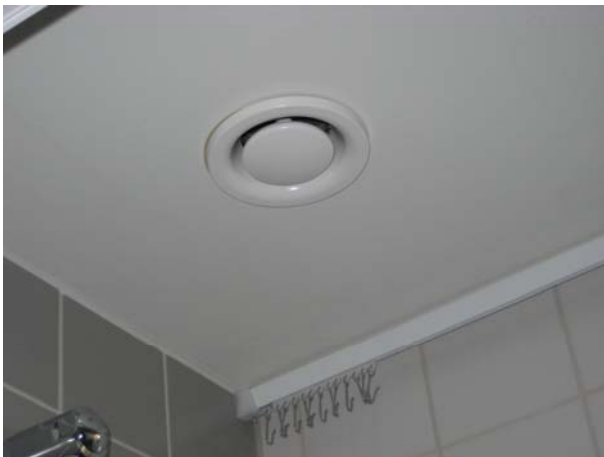
**Bild 7.27** Ventilationsdon i våtrum måste rengöras för att funktionen skall bibehållas.

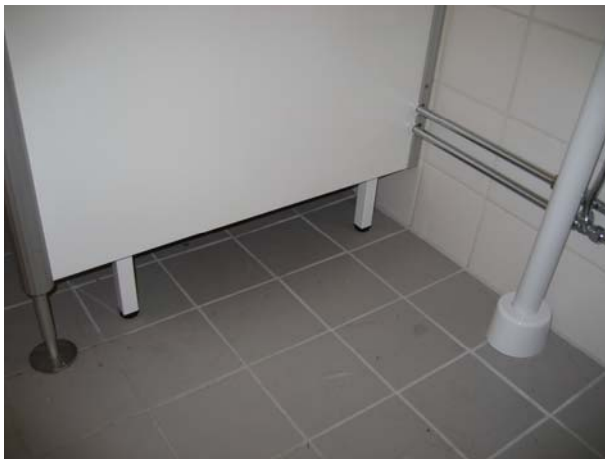
**Bild 7.28** I skärmväggen mellan handfat och tvättmaskin har fukttåliga material valts så att mögelpåväxt inte skall uppstå om materialet utsätts för vatten.

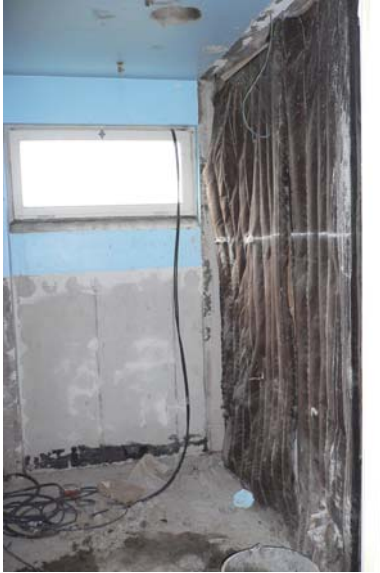
**Bild 7.29** Ytterväggens uppbyggnad behöver bedömas liksom risken för inträngande vatten vid fönsteranslutningar.

- Bedömning görs av funktionen hos befintliga byggnadskonstruktioner invid våtenheter med avseende på diffusionstäthet hos klimatskal, lufttäthet, köldbryggor (kondensrisk), isolerförmåga i klimatskal invid rör (frysrisk), risk för inträngande vatten.
- Status hos skivmaterial bakom tätskikt i väggar och golv noteras (se tidigare).
- Fönster och dörrplacering i förhållande till dusch bedöms. Eventuellt behöver planlösning ändras för att duschvatten på fönster skall kunna undvikas.

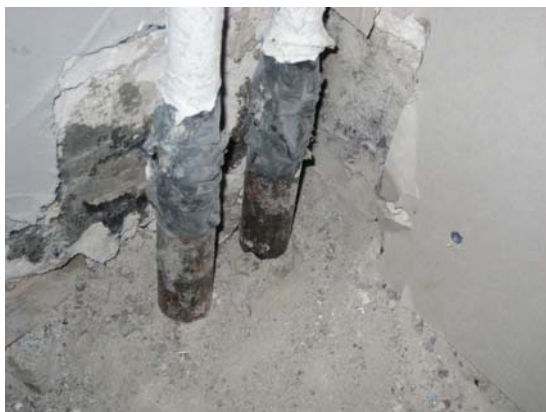
**Bild 7.30** Isolering kring rör kan ibland innehålla asbest. Prover tas för analys för att kontrollera asbestförekomst.

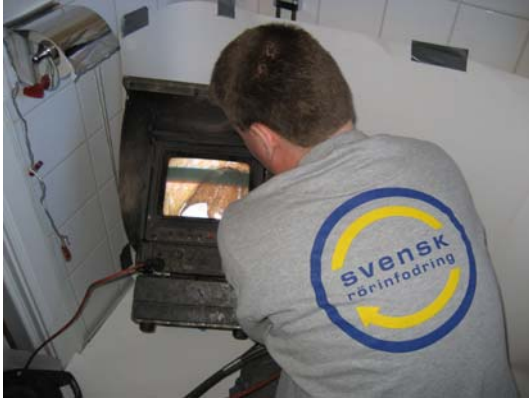
**Bild B1:1** Arbetet med rörinfodringen följs med hjälp av kamera som är monterad vid munstycket som sprutar ut materialet för infodringen.

- Kontroll med videokamera att rengöringen är tillfylles, avstämning och godkännande av beställaren innan rörinfodring kan påbörjas
- Infodring med glasarmerad plast till tjocklek 2,5-3,5 mm
- Efterkontroll och dokumentation av resultat med video

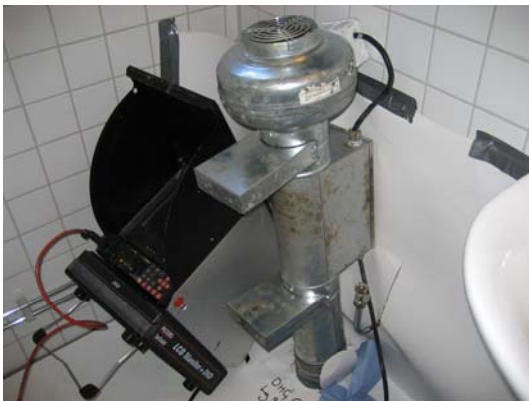
**Bild B1:2** Fläkt kopplas till avloppssystemet bl a för att hindra att lukter sprider sig i bostadsutrymmena.

- Luftstam förses med frånluftsfläkt under arbetets utförande
- Mekanisk rengöring, avloppsledning skall vara fri från skräp och lösa partiklar efter rengöring
