En jämförande studie av

**PLATSBYGGGE - PREFABBYGGE
INOM STICKLINGEHÖJDEN, LIDINGÖ**

Kjeld Paus

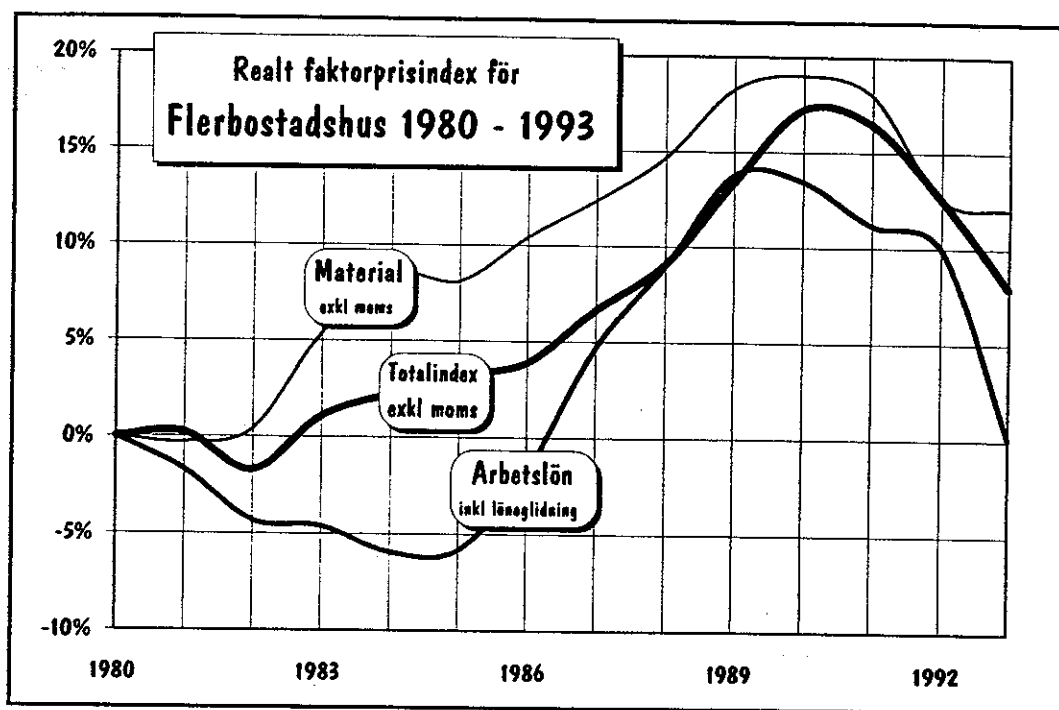
Fig 1.4.1 Kostnadsutvecklingen på insatsfaktorer i produktionen av flerbostadshus, efter 1980, uppdelad på material respektive arbetslön. Inflationen såväl som mervärdesskatten är frånräknade. Källa: SCB

Allmänt pekas på att byggekostnaderna har ökat mera än andra kostnader, fig 1.4.1. Myndigheter, lånebeviljande banker och allmänheten efterlyser rationaliseringsåtgärder. Kan en övergång till ökad förtillverkning av såväl stommen som installationer verksamt bidra till minskning av produktionskostnaden?

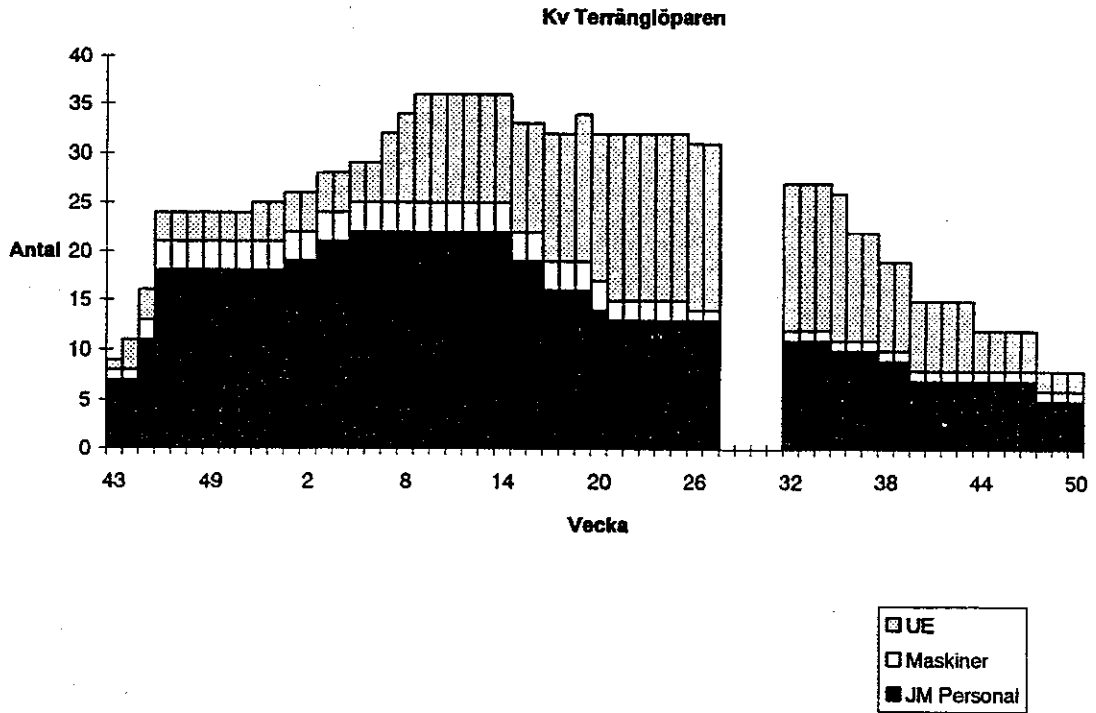
Fig 5.6.1.2 Arbetskraftshistogram gällande Kv Terränglöparen
(Källa: Examensarbete KTH, Olof Pettersson)

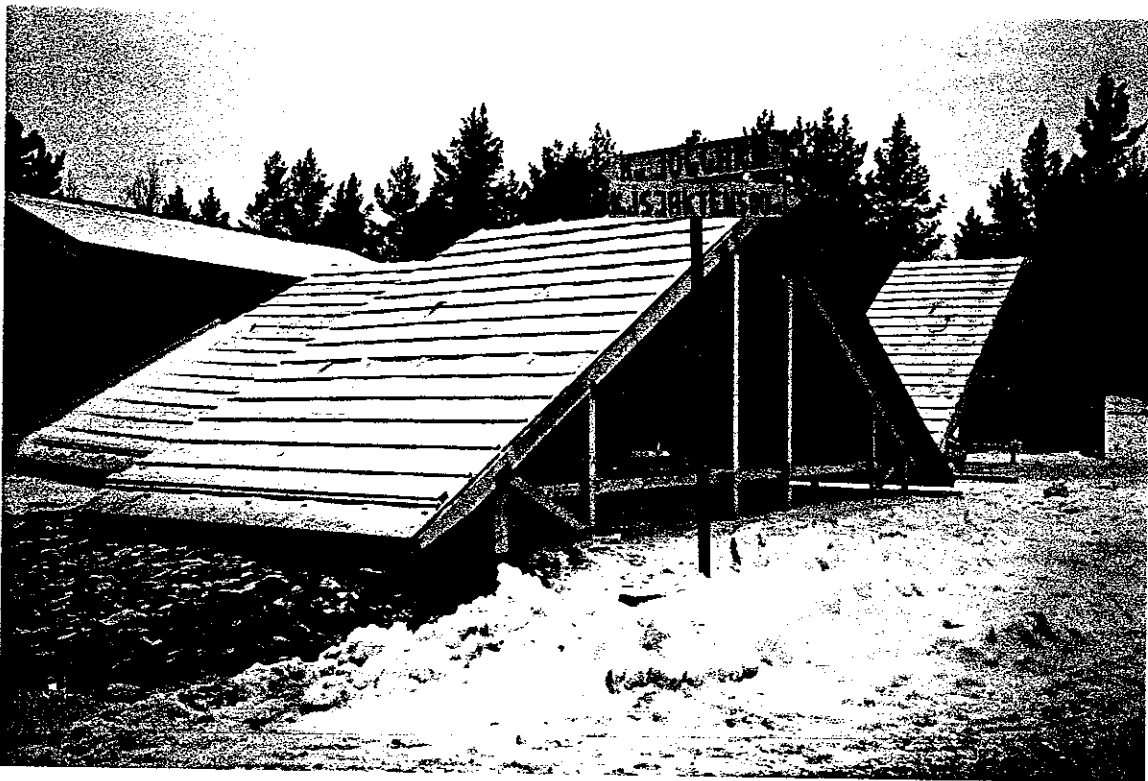
Fig 5.6.2.2 Förtillverkade taksektioner inom Kv Joggaren.

I samverkan mellan konstruktör, platsledning och lagbas för byggnadsarbetarna utarbetades på arbetsplatsen inom Kv Joggaren förslag till en takkonstruktion i sektioner (Anm. Se beskrivningen i fig 3.3.1). Sektionerna skulle tillverkas på intilliggande grundplattor (fig 5.6.2.2) och lyftas på plats så snart som den förtillverkade stommen hade rests.

I stomentreprenörens åtagande ingick att utföra och montera en hängställning som utöver stomentreprenörens behov, skulle sitta kvar under tiden för takarbetet inkl tid för uppsättning av hängränorna. Denna ställning som passade som plattform och skydd för montagearbetarna, visade sig i samband med första huset i denna etapp vara otillräcklig för det påföljande takarbetet. Byggentreprenören övertog därför detta åtagande vilket i etapp 3, Kv Isjaken ledde till en vidareutveckling innebärande ett system där hängställning och taksidoskydd typ "Combisafe" monterades på taksektionerna redan när elementen tillverkades på marknivå. Även hängränorna sattes sektionsvis på vid detta tillfälle.

Den sammanlagda arbetstiden för träarbetarna och totalkostnaden för helt tak blev ungefär lika med Kv Terränglöparens alternativa lösning med tillverkning direkt på översta bjälklaget. Vinsten ligger i stället på möjligheten av att få ett "tätt hus" redan efter 2 till 3 dagar mot 5 dagar i fallet Kv Terränglöparen. För Kv Joggarens del kommer denna effekt ej till synes vare sig i summa kostnader eller i total byggtid. Tidsvinsten kan emellertid visa sig ha betydelse i framtida byggsammanhang under perioder med mera nederbörd och kyla. Taksektionerna skyddar även grundplattorna där de placeras vilket har speciell betydelse vintertid. JM valde att gå vidare med denna metod inom Sticklingehöjdens återstående etapper.

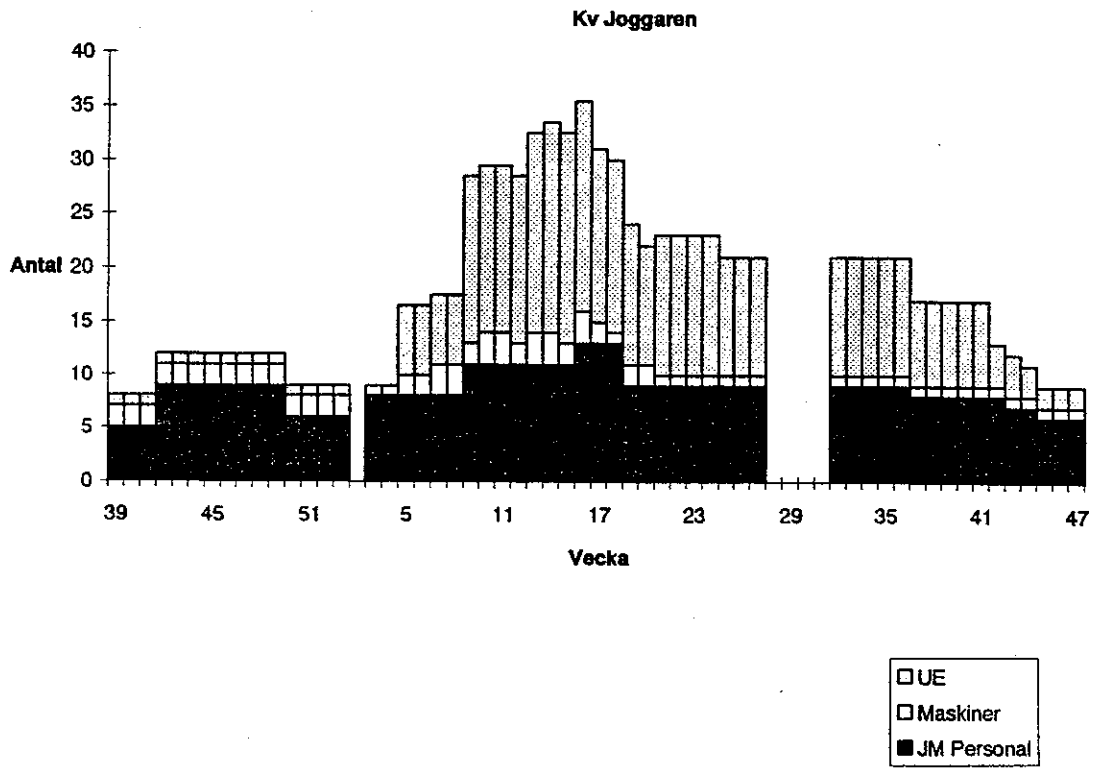
Fig 5.6.2.4 Arbetskraftshistogram gällande Kv Joggaren.
(Källa: Examensarbete KTH, Olof Pettersson)
