Risker vid vattenskador i lågenergihus

Slutredovisning av SBUF-projektet 12781

Projektledare Rolf Kling, VVS Företagen

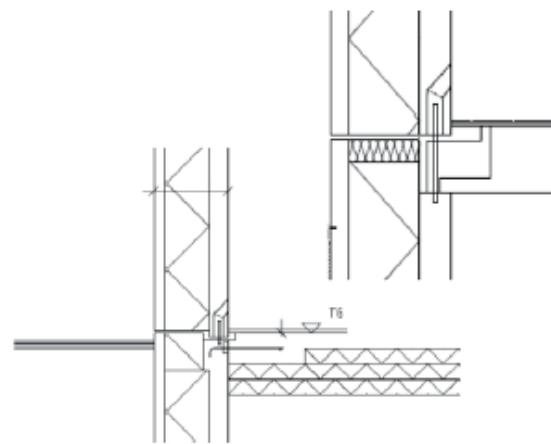
Prefab-betong sandwichkonstruktion

Väggen består av betong och cellplast.
Mellanbjälklag utfört av betong och golvväpning. Bottenbjälklag, övergolv av betong, cellplast.

→ Om det läcker genom väggens tätskikt:

- > Lokal fuktskada.
- > Torkas ut lokalt.
- > Om tätskiktet kan lagas läggs nytt kakel.
Om tätskiktet inte kan lagas krävs nytt tätskikt på golv och vägg samt nytt klinker och kakel.

Om det läcker genom golvets tätskikt:

- > Uppfuktning av betongen.
- > Torka ut.
- > Om tätskiktet kan lagas läggs nytt klinker.
Om tätskiktet inte kan lagas krävs nytt tätskikt på golv och vägg samt nytt klinker och kakel.
- > (Alternativt ventilerat golv.)

För denna typ av väggar och bjälklag blir det samma reparationsåtgärder som i traditionellt byggda hus.

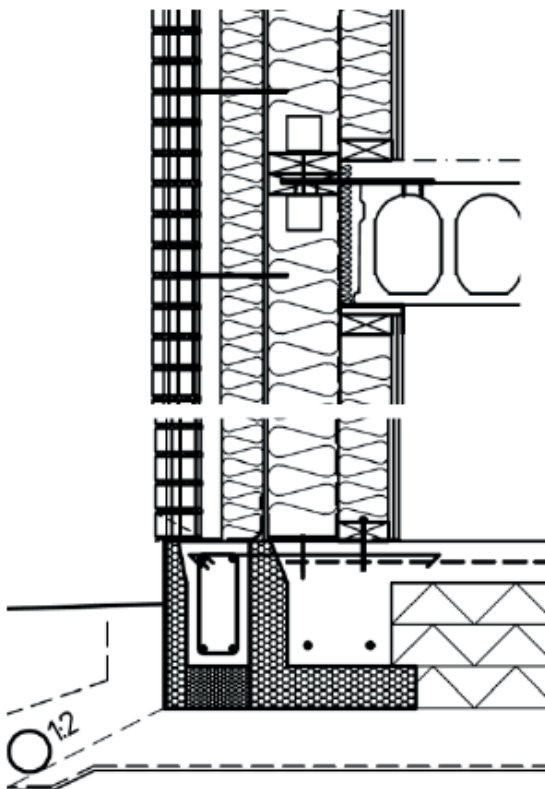
Prefab-betong, stålpelare och utfackningsvägg

Väggen består av gipsskivor (eller plywood), träreglar, plastfolie, isolering och stålreglar, vindskydd, skalmursskiva, luftspalt och tegel. Bjälklag som ovan.

Om det läcker genom väggens tätskikt utanför plastfolien:

- > Fukt i installationszonen.
- > Ta bort isolering.
- > Ta bort träsyll – hur det går till är oklart.
- > Ta bort eventuella stående regler.
- > Var försiktig med plastfolien. Om den punkteras kan den lagas med lapp.
- > Nytt tätskikt på golv och vägg samt nytt klinker och kakel.

Om det läcker genom väggens tätskikt och genom hål i plastfolien:

- > Fuktkonvektion genom hål.
- > Vintertid isbildning – oklart om försäkringens täcker detta.
- > Väggen har slitsad stålsyll som blir som en skål. Vattnet rinner ner och åt sidan.
- > Svårt att torka ut och svårt att efterkontrollera.
- > Stor skada med oklara konsekvenser och åtgärder.

För denna typ av väggar är det viktigt att förstå skadan för att välja åtgärder. I bjälklag blir det samma reparationsåtgärder som i traditionellt byggda hus.

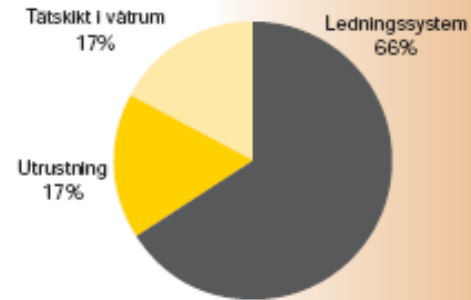
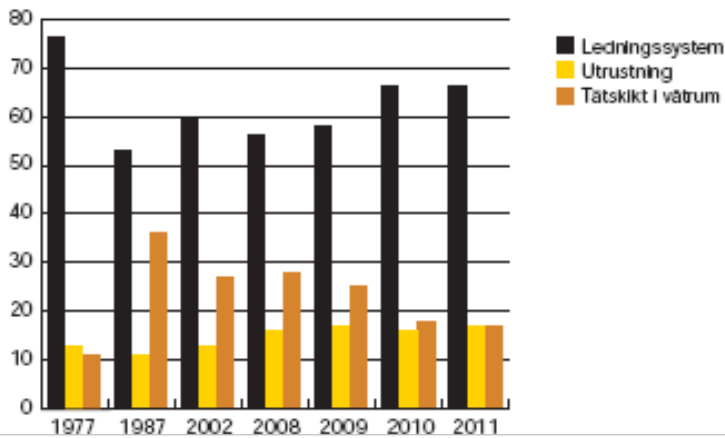
Antal skador fördelade efter skadeorsak

SKADA ORSAKAD AV	ANTAL	PROCENT
Ledningssystem	708	66
Utrustning	178	17
Tatskikt våtrum	184	17
TOTALT	1 070	100

Fördelning av skador i procentandelar efter de tre huvudskadetyperna. Jämförelse mellan undersökningarna 1977, 1987, 2002, 2008, 2009, 2010 och 2011.

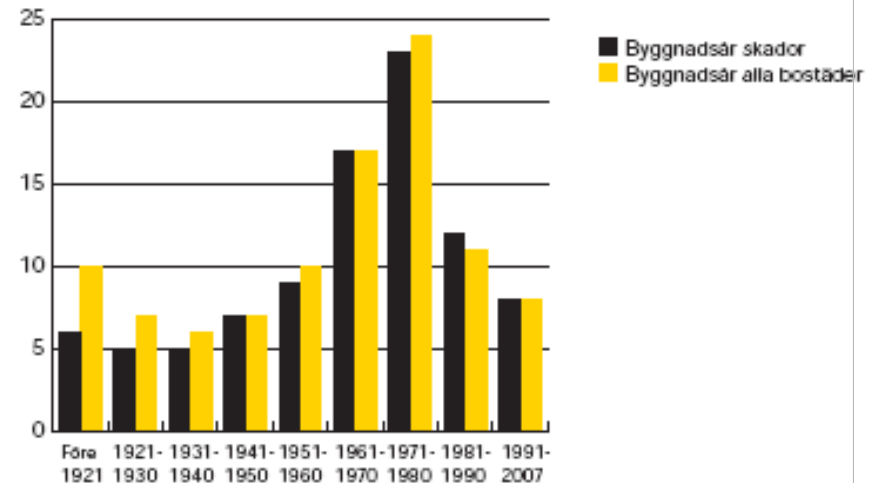
Ålderfördelning av skador

BYGGNADSÅR	ANTAL	PROCENT
Före 1930	157	14
1930-1939	69	6
1940-1949	70	7
1950-1959	111	10
1960-1969	155	14
1970-1979	251	23
1980-1989	144	13
1990-1999	58	5
2000-2009	52	5
2010-2011	3	0
Totalt	1 070	100

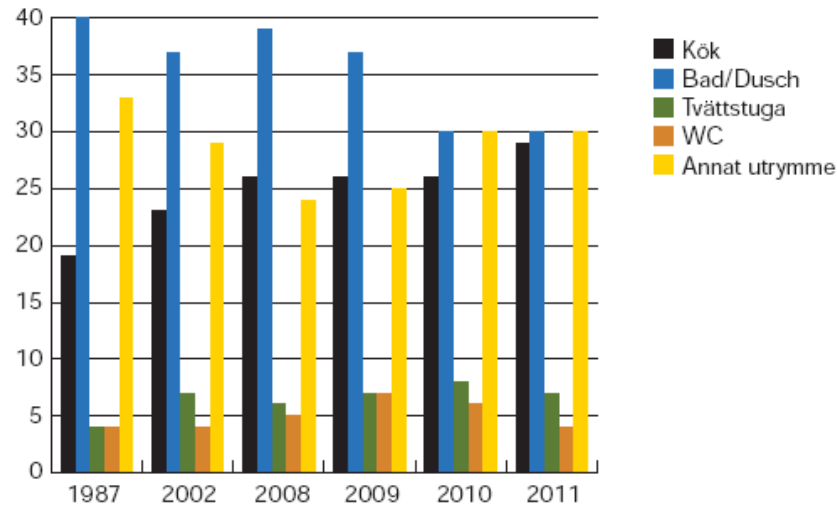
Andel skador fördelat på utrymme

HUVUDSAKLIGT UTRYMME	ANTAL	PROCENT
Kök	315	29
Bad/dusch	323	30
Tvättstuga	73	7
WC	47	4
Annat	312	30
TOTALT	1 070	100

-Skador i kök ökar!

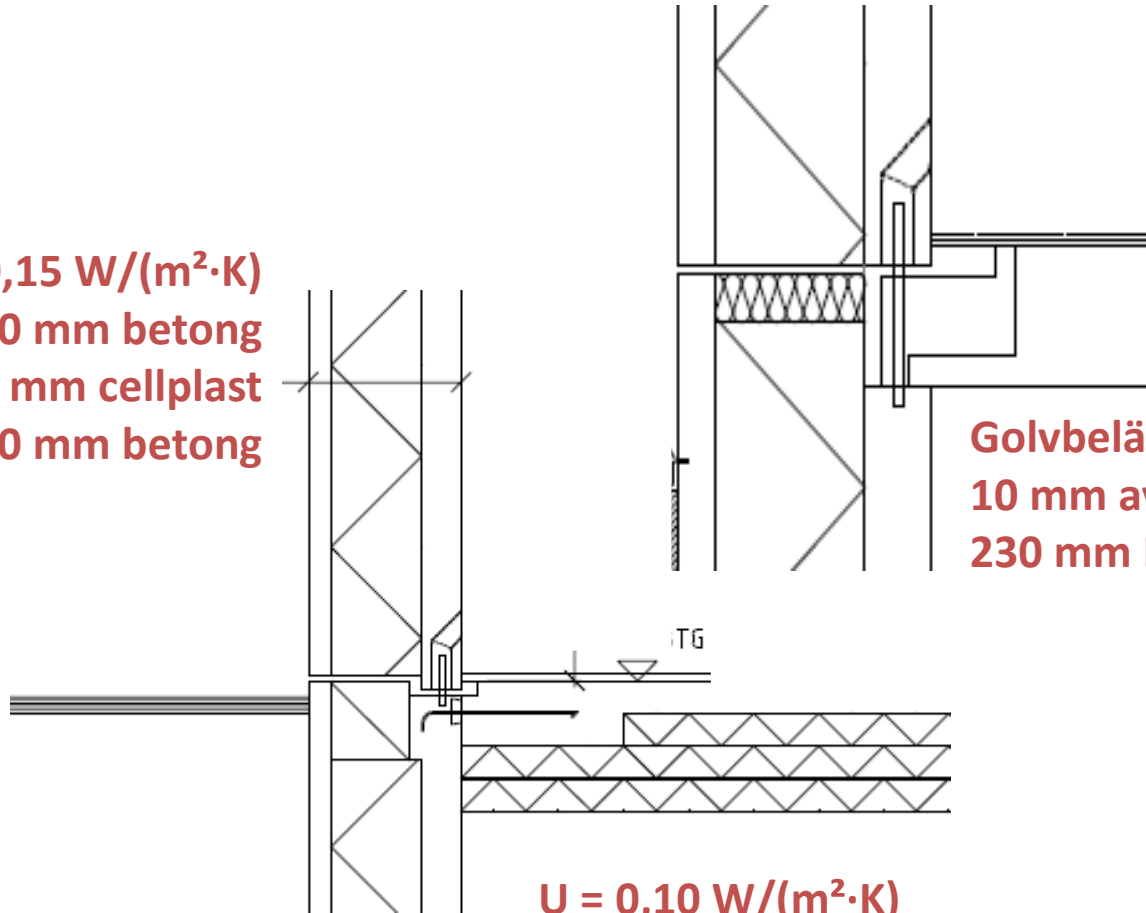
Prefab-betong / sandwichkonstruktion

$U = 0,15 \text{ W}/(\text{m}^2 \cdot \text{K})$
120 mm betong
280 mm cellplast
70 mm betong

Golvbeläggning
10 mm avjämning
230 mm HDF-betong-bjk

$U = 0,10 \text{ W}/(\text{m}^2 \cdot \text{K})$
300 mm cellplast

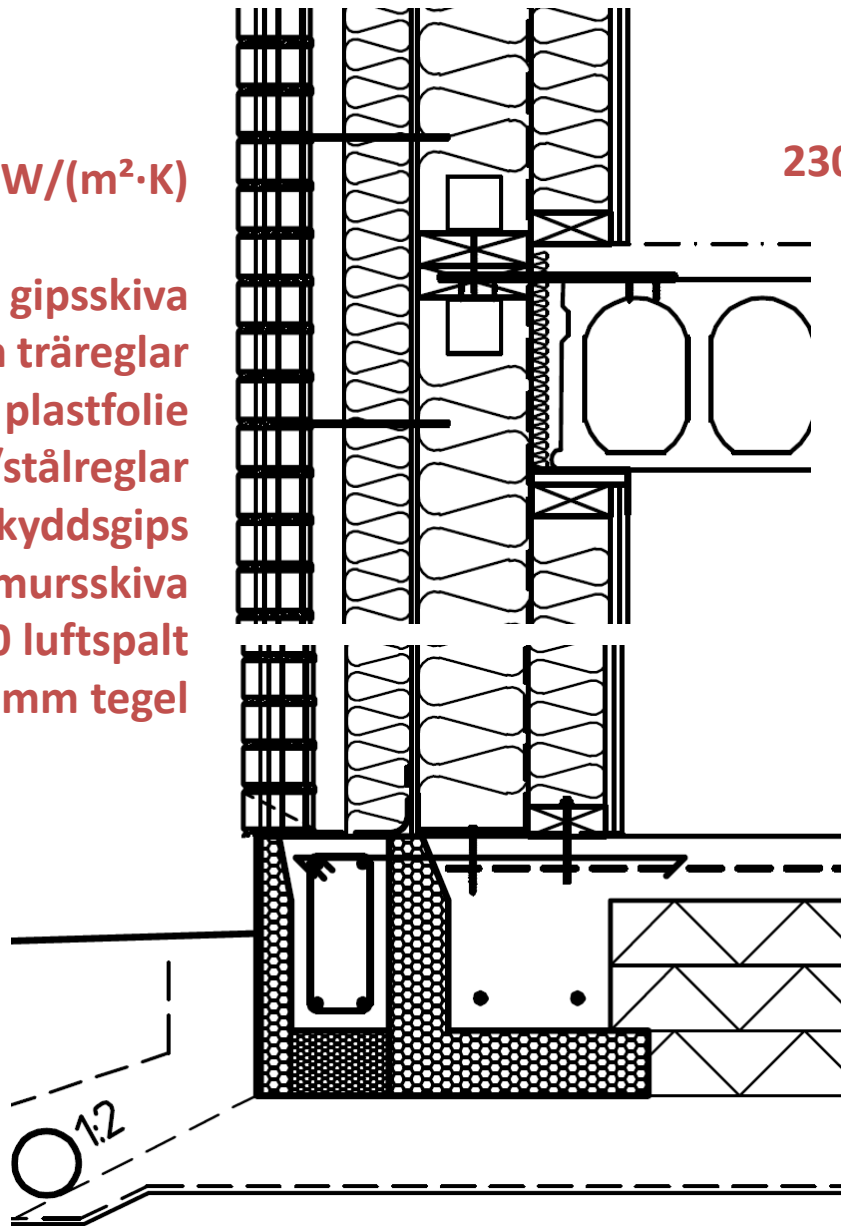
Prefab-betong / stålpelare / utfackningsvägg

- $U = 0,10 \text{ W}/(\text{m}^2 \cdot \text{K})$
- 2x13 mm gipsskiva
- 120 mm glasull mellan träreglar
- 0,2 mm plastfolie
- 170 mm glasull m. trä/stålrreglar
- 9,5 mm vindskyddsgips
- 100 mm skalmursskiva
- 50 luftspalt
- 108 mm tegel

- Golvbeläggning
- 10 mm avjämning
- 230 mm HDF-betong-bjk

- $U = 0,10 \text{ W}/(\text{m}^2 \cdot \text{K})$
- 100 mm betong
- 300 mm cellplast

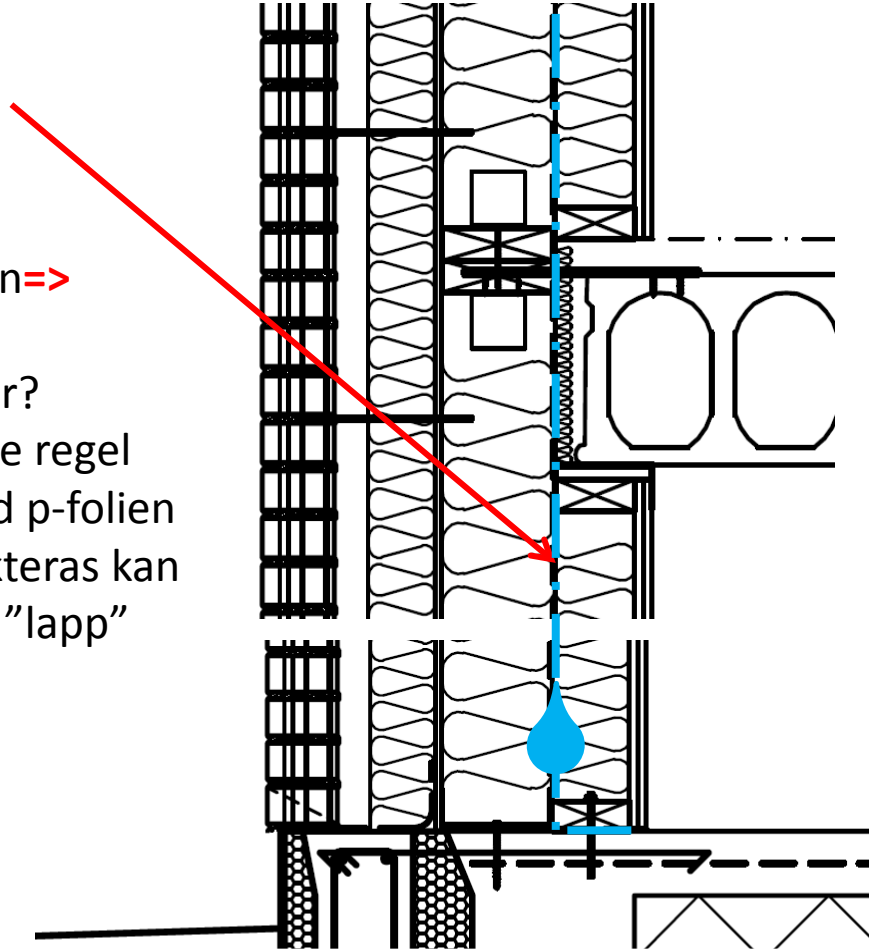
Fukt i installationszon=>

- ✓ Ta bort isolering
- ✓ Ta bort träsyll, hur?
- ✓ Ta ev bort stående regel
- ✓ Vara försiktig med p-folien
- ✓ Om p-folien punkteras kan denna lagas med "lapp"

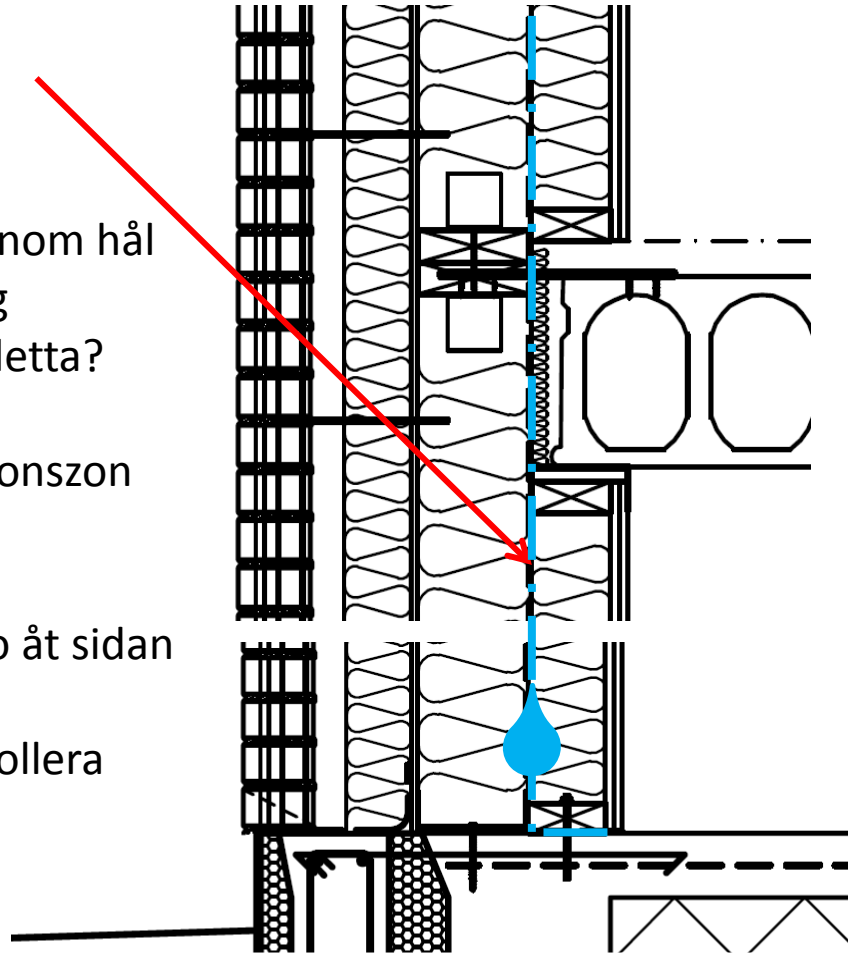
Prefab-betong / stålpelare / utfackningsvägg

Hål i p-folie=>

- ✓ Fuktkonvektion genom hål
- ✓ Vintertid isbildning
- ✓ Täcker försäkring detta?

Fukt utanför installationszon

Slitsad stålsyll=>

- ✓ Blir som en skål
- ✓ Vatten rinner ner o åt sidan
- ✓ Svår att torka ut
- ✓ Svår att efterkontrollera

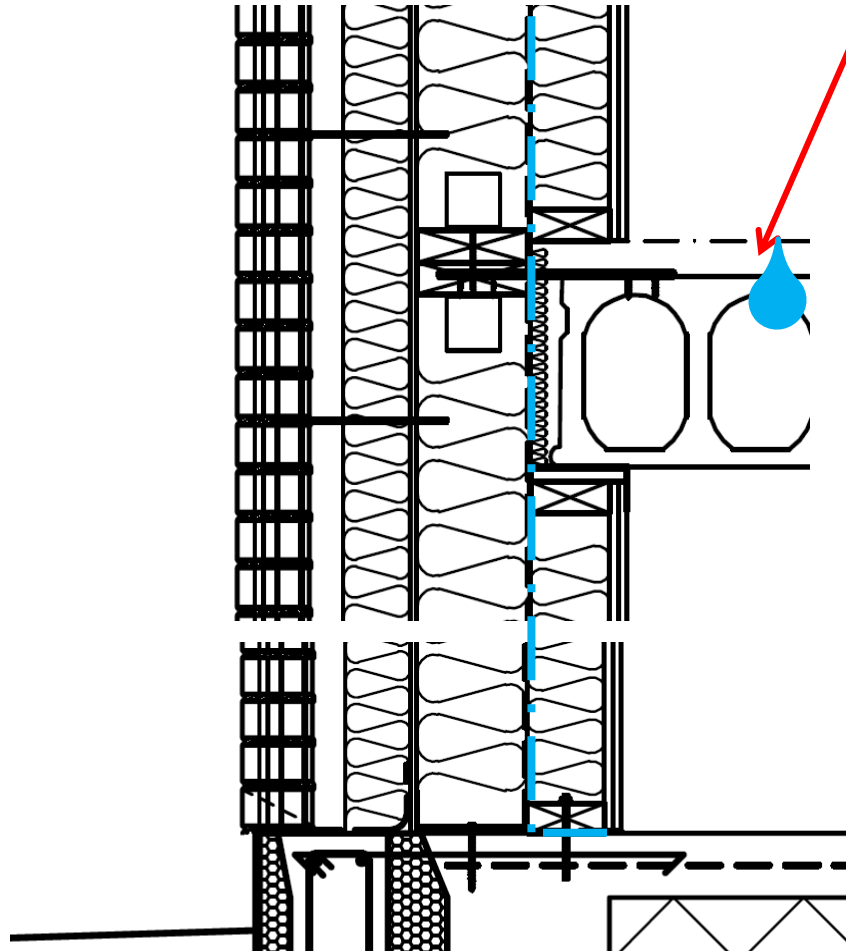
Prefab-betong / stålpelare / utfackningsvägg

MELLANBJÄLKLÄG

Läckage vid golvsbrunn =>

- ✓ Uppfuktad betong
- ✓ Torka ut m h a hålen
- ✓ Nytt tätskikt
- ✓ alt. ventilerat golv

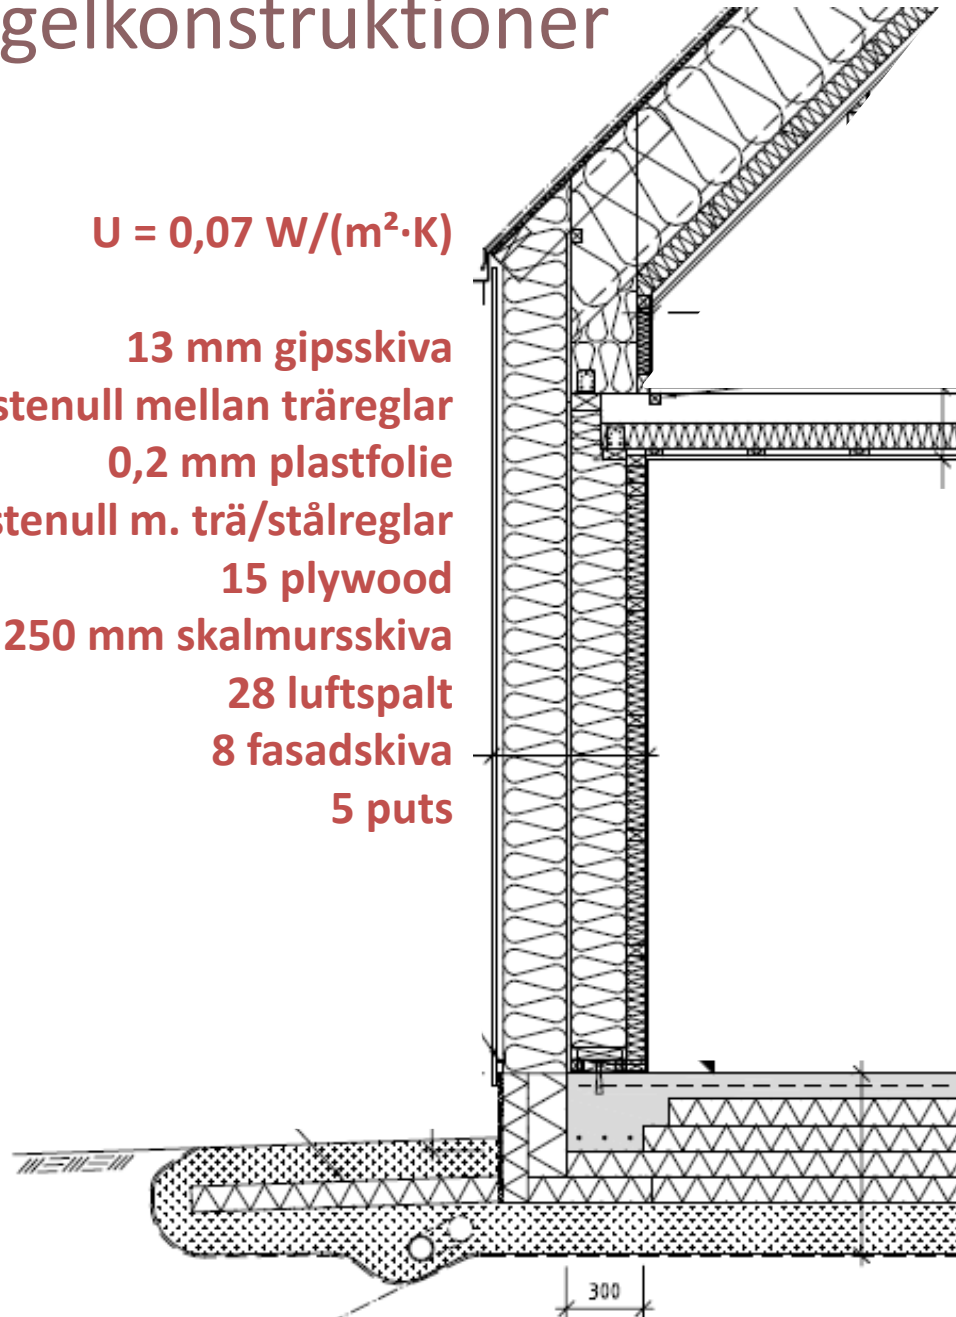
Träregelkonstruktioner

$U = 0,07 \text{ W}/(\text{m}^2 \cdot \text{K})$

13 mm gipsskiva
70 mm stenull mellan träreglar
0,2 mm plastfolie
220 mm stenull m. trä/stålreglar
15 plywood
250 mm skalmursskiva
28 luftspalt
8 fasadskiva
5 puts

Golvbeläggning
10 mm avjämning
22 golvspånskiva
45x220 golvreglar
100 mm stenull
28 mm glespanel
13 gipsskiva

100 mm betong
400 mm cellplast

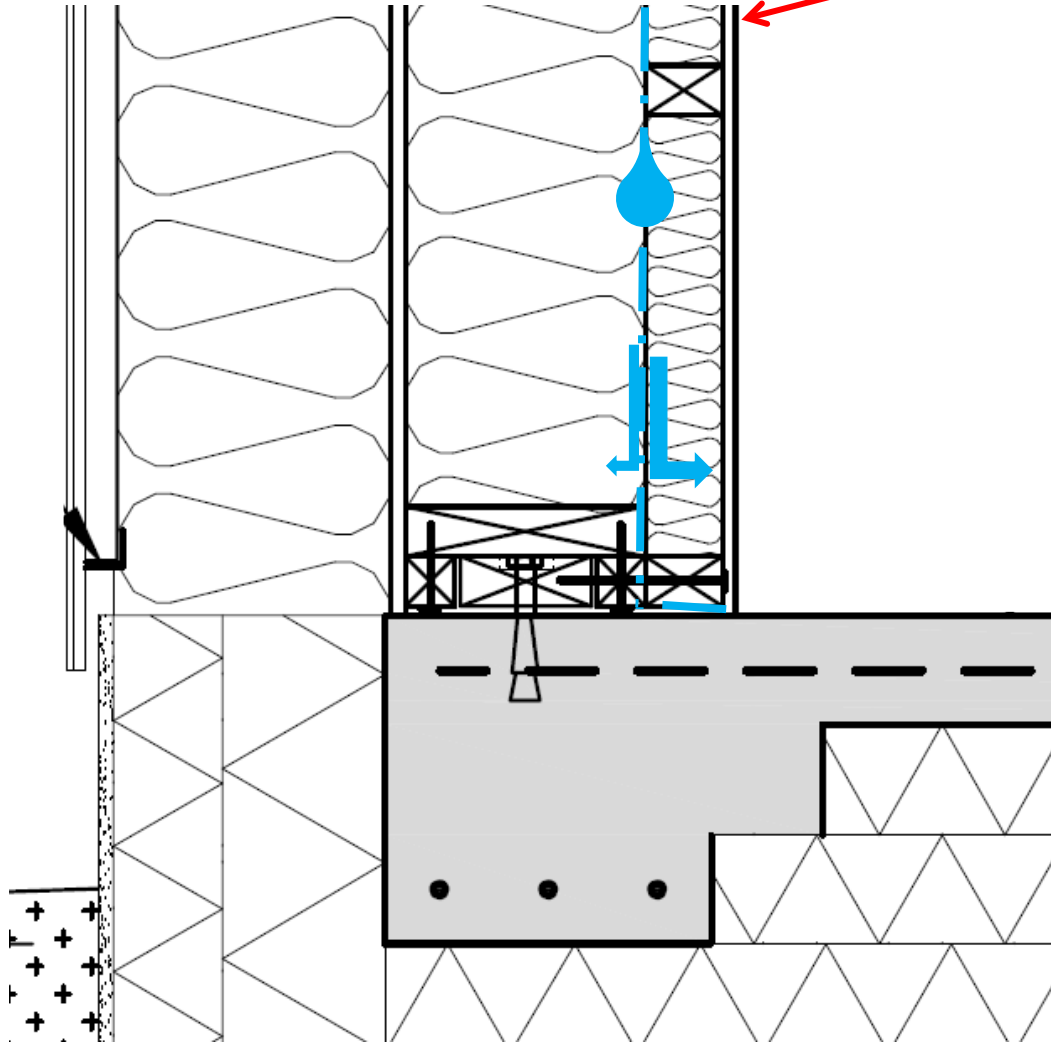
YTTERVÄGG

Indragen plastfolie

Fukt i installationszon=>

- ✓ Fuktkonvektion genom hål
- ✓ Vintertid isbildning
- ✓ ...

Fukt utanför installationszon

- ✓ Syllar ligger "risigt till"
- ✓ Finns vattenskada?
- ✓ Måste undersökas!
- ✓ Svårt att torka ut
- ✓ Svårt att efterkontrollera

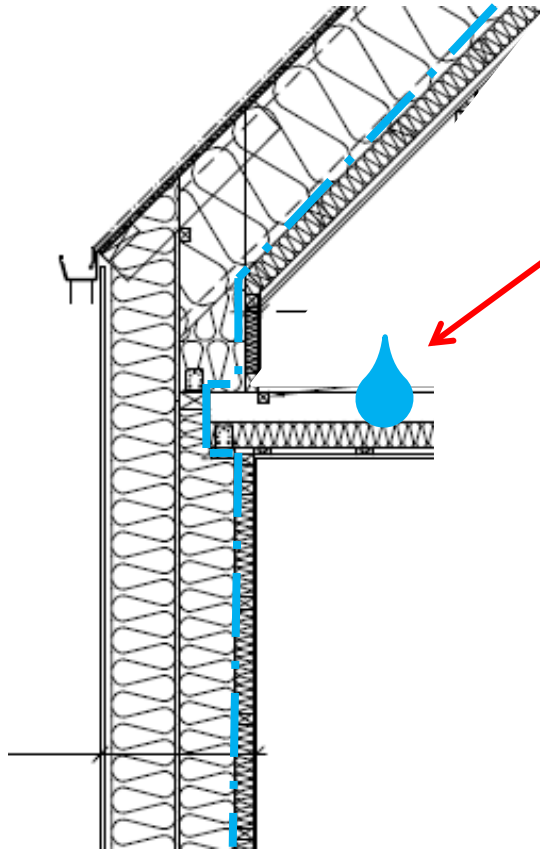
MELLANBJÄKLÄG

Läckage vid golvbrunn =>
