Regntäthet hos prefabricerade betongsandwichväggar-etapp 2

Fältmätningar av tryckskillnad över fasader

Lars Olsson, RISE
PEAB Sverige AB

2023-09-28

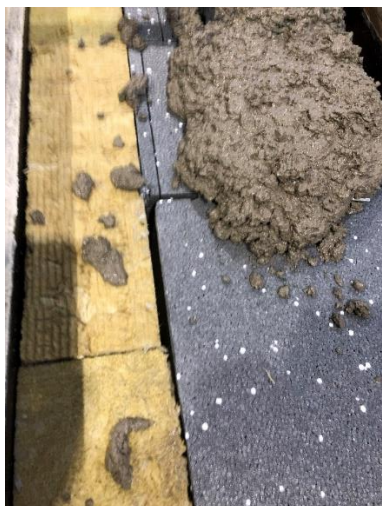
Figur 6. Exempel på gjutning av betongsandwichelement. Pågående gjutning av den andra betongskivan. I denna del av elementet användes mineralullsisolering närmast fönsteröppning och i övrigt EPS. (Olsson, 2021)

Yttervägg av betongsandwichelement består av två betongskivor med mellanliggande isolering (betongskivorna är ofta helt bruten med isolering). Isoleringen utgörs ofta av PIR, PF, EPS och mineralullsskivor. Beroende på brandkrav och som köldbryggeisolering används ofta flera olika isoleringar i samma element, se figur 6.

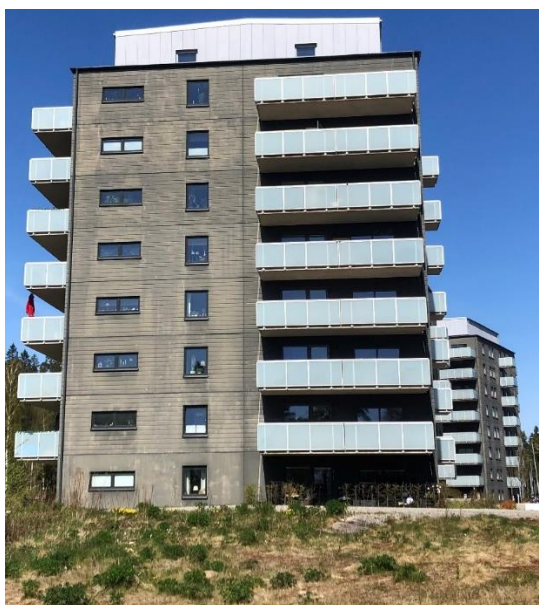
Figur 8. Objekt 1A, söderfasad (väderstreck åt söder, ca 175°), objekt 1C syns bakom. Objekt 1B är skymd och ligger mellan 1A och 1C.

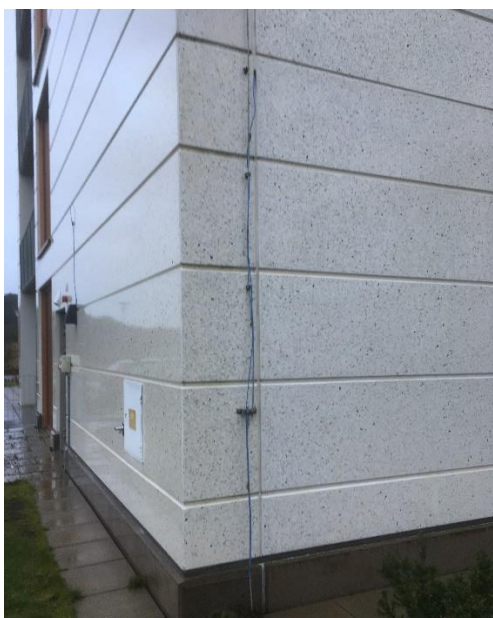
Figur 13. Objekt 2, österfasad med mätslang (blå) placerad i vertikal fog via TDV-rör. Till vänster på bilden är gavel åt söder.

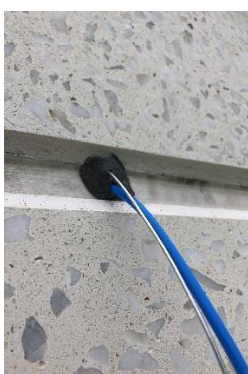
Figur 14. Söderfasad. Mätslang monterad genom fog bakom fogmassa och bottningslist.

och i västerfasad ca 4 meter, och skarvarna är tätade med fogmassa och bottningslist. TDV-öppningar finns i varje fogkryss. Mätning av tryckskillnad gjordes på plan 2 och 5, se figur 19 och 20. Mätpunkterna placerades i söderfasad för båda planen samt i västerfasad nära hushörn, se figur 14, mot söder på plan 2. Mätpunkterna har placerats i fogkryss och mätslang har placerats bakom fogtätning antingen via TDV-öppning (slangen fördes in 30 cm) eller genom håltagning inifrån. För att kunna mäta tryckskillnad så har referenspunkten placerats direkt utanför fasaden. Dessutom har tryckskillnad mätts över yttervägg mellan inne och ute.

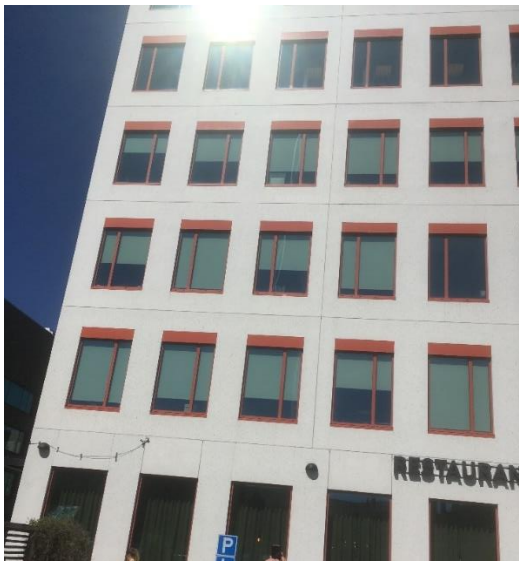
Figur 17. Söderfasad (väderstreck åt söder ca 165°). Mätslang monterad i fogkryss via TDV-öppning (plan 2).

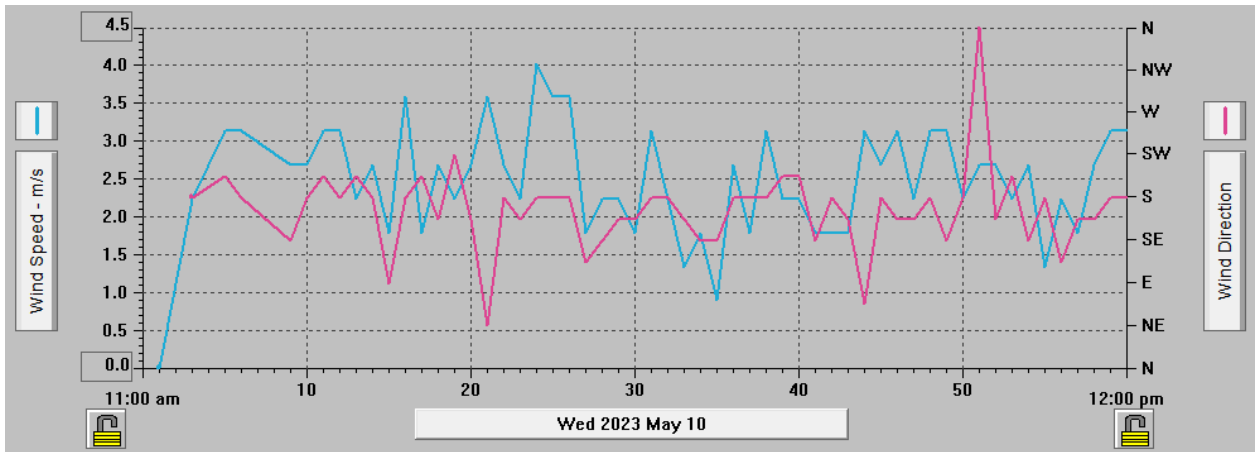
Figur B1.1d Medelvindhastighet samt vindriktning

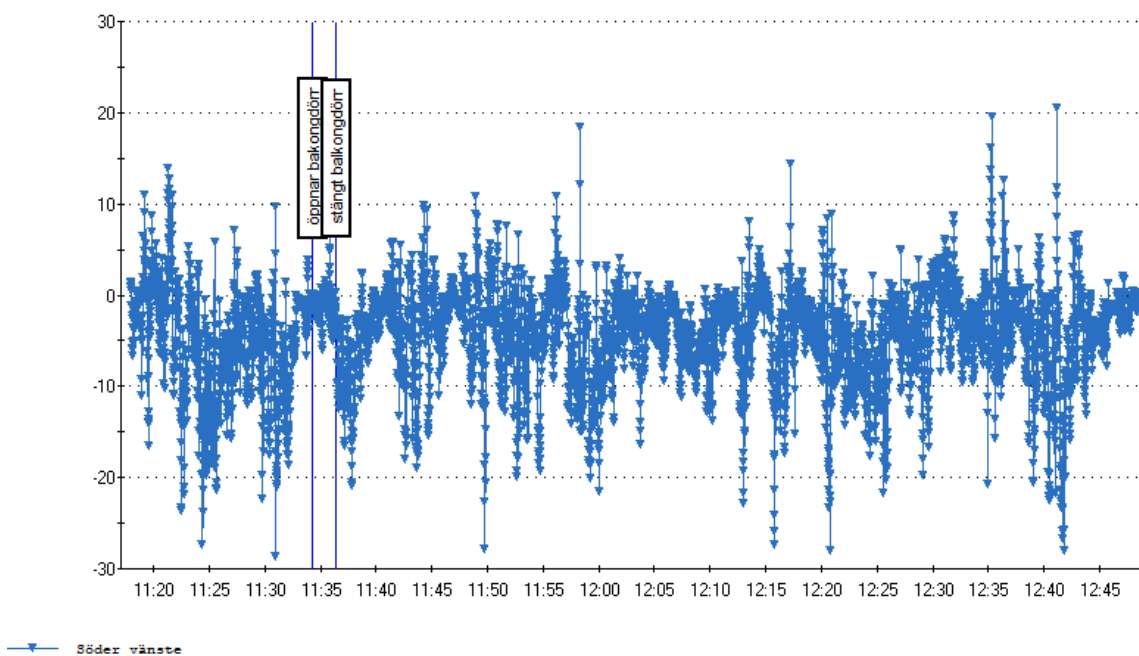
Figur B1.2a. Tryckskillnad i fasad söder (mät punkt 1.1), över fogtätning, via TDV rör, (plan 7) mot ute.

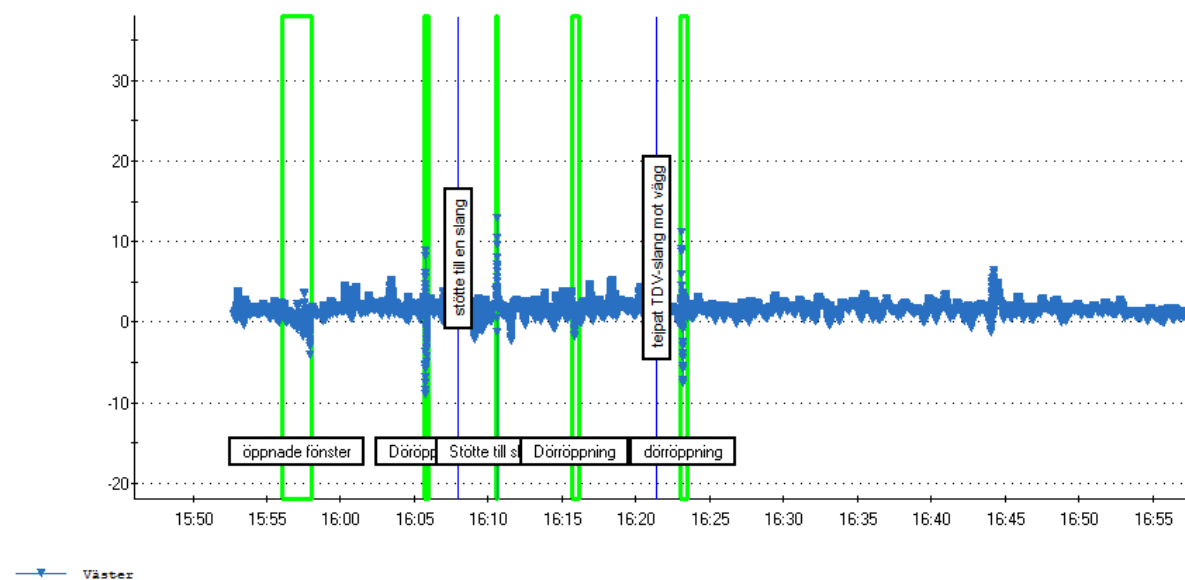
Figur B3.3. Tryckskillnad i fasad väster (plan 1) mot ute, över betongskiva.

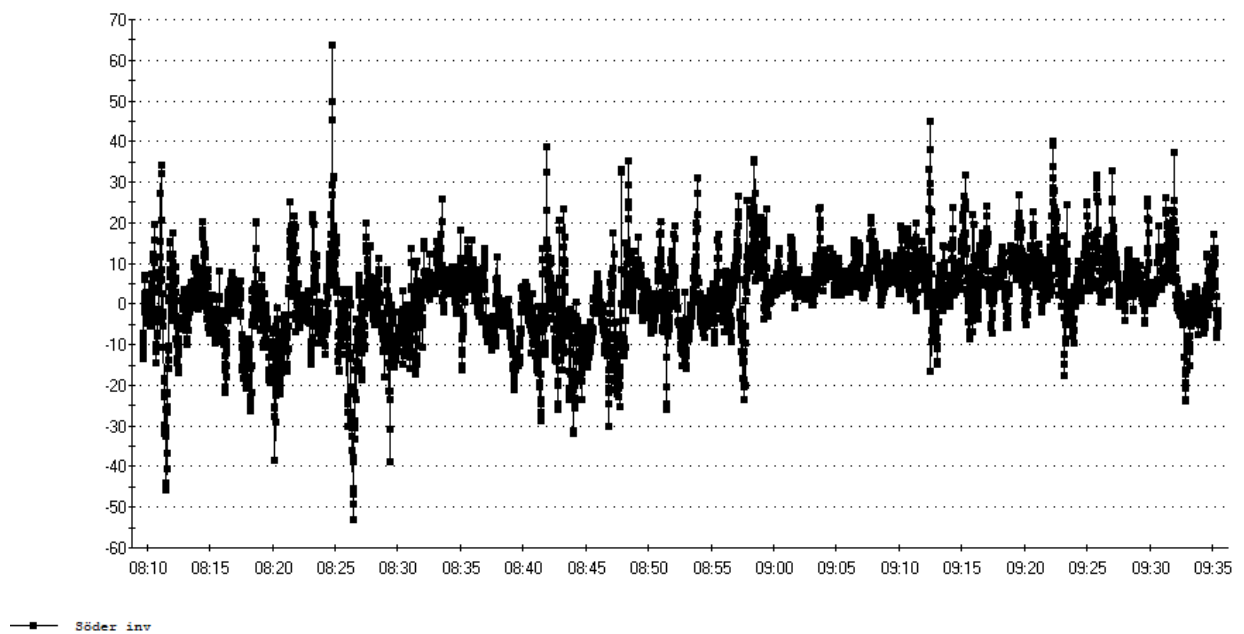
Figur B4.12. Tryckskillnad i söderfasad (mät punkt 2.3), över betongskiva ca 0,5 m från horisontell fog, plan 2, mot ute.
