Lufttäta klimatskal under verkliga förhållanden, etapp 1 och 2

Etapp 1 och 2

Ulf Antonsson och Viktor Emanuelsson,
RISE Research Institutes of Sweden

Energimyndighetens projektnummer: 40636-1 och 40636-2

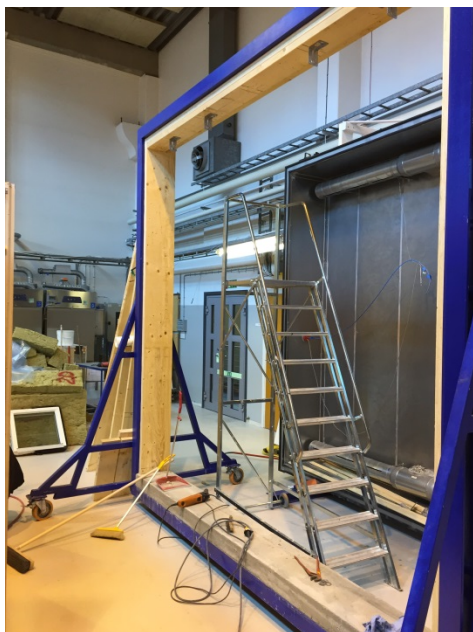
Bild 1. Provvägg under uppbyggnad

Ytterväggen är uppbyggd i en stålram med måtten ca 3 x 3 m. Denna stålram gör det möjligt att i senare skede mäta lufttäteten. I stålramens botten finns en platsgjuten betongsula som fungerar som golv. På betongsulan monteras en träregelstomme och syll med eventuell sylltätning.

Genom att bygga upp en vägg i en stålram är det möjligt att i provuppställningen ansluta till en klimatkammare på provväggens insida, för värmebehandling.

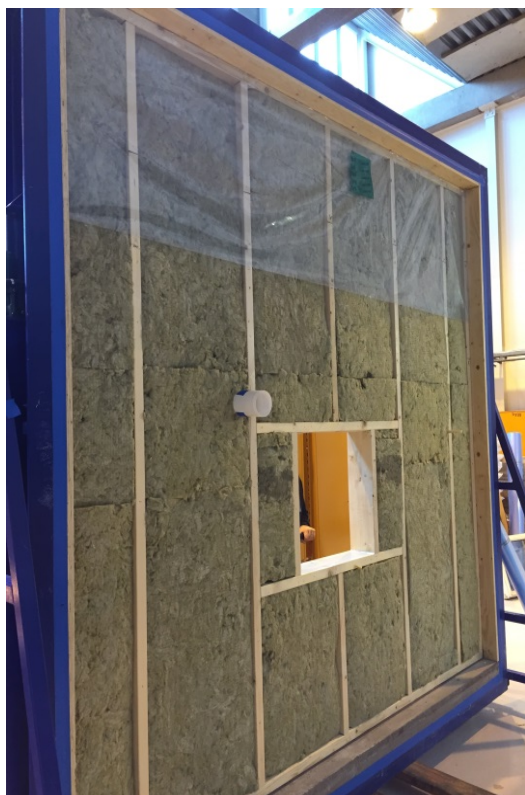
Bild 2. Montering av lufttätetsystem

- Sylltätning
- En horisontell skarv som har haft hela provuppställningens bredd
- En vertikal skarv som är placerad över en regel och tejpas
- Ett fast fönster 600 x 600 mm
- En genomföring för ventilation \varnothing 100-110 mm plaströr
- En genomföring för el \varnothing 16 mm plaströr
- Anslutning av plastfolien till betongytan
- Anslutning till annat material t ex plywoodskiva eller spånskiva
- Läkt (dim 15 x 45 mm) som ersätter regler för ett installationsskikt monteras horisontellt.

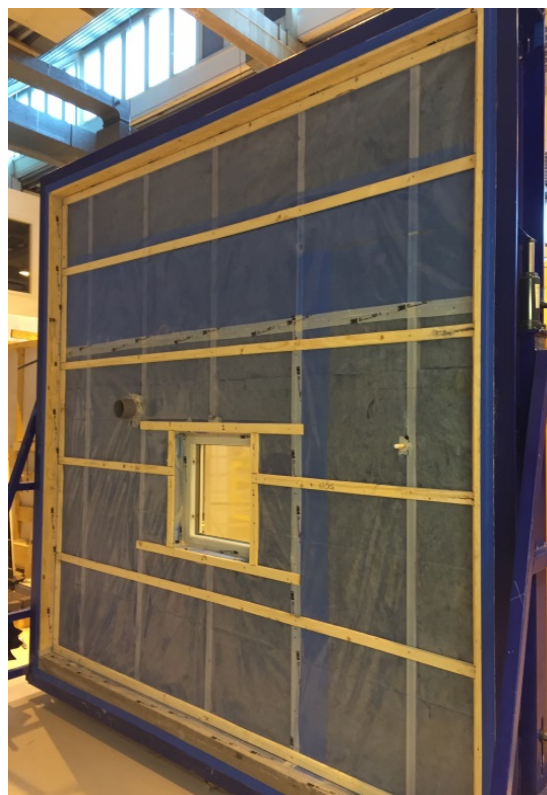
Bild 3. Lufttätetsystem färdigt för provning

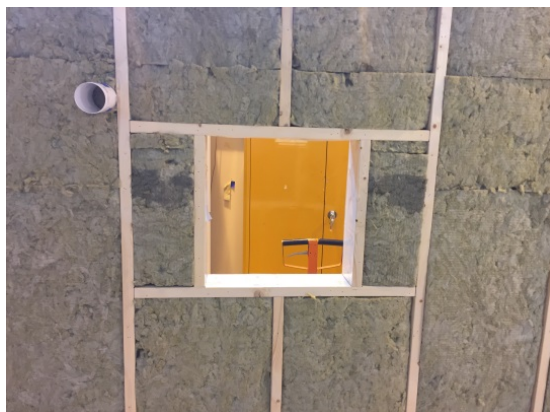
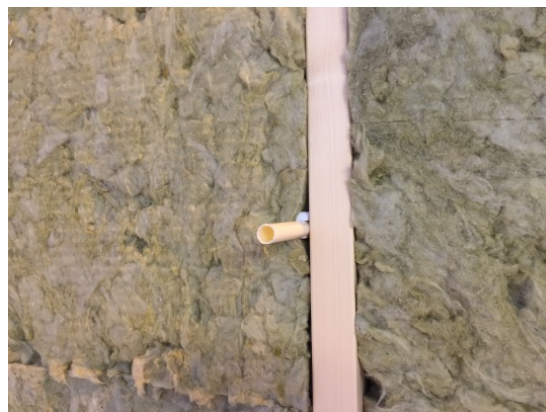
Bild 4. Montering av fönster och rör för ventilation Bild 5. Montering av rör för el

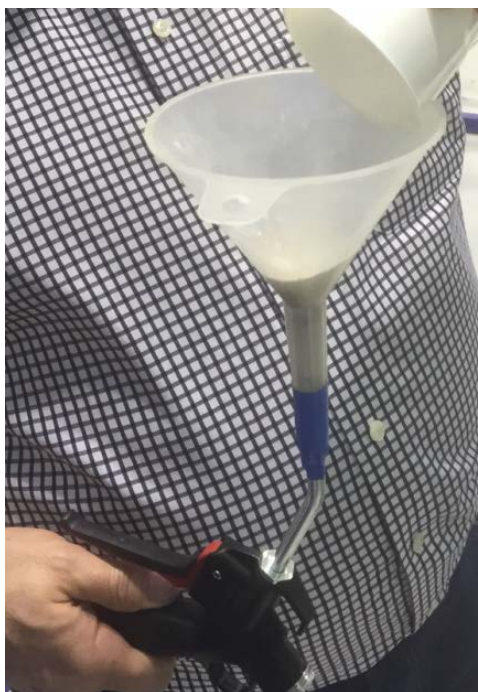
Bild 6. Tratt ansluten till tryckluftspistol och fylld med konstgjort damm

Dessa ingredienser har blandats, 15 ml av varje ingrediens. Blandningen har hållts över i en tratt, se foto nedan. Tratten ansluts till en tryckluftpistol.

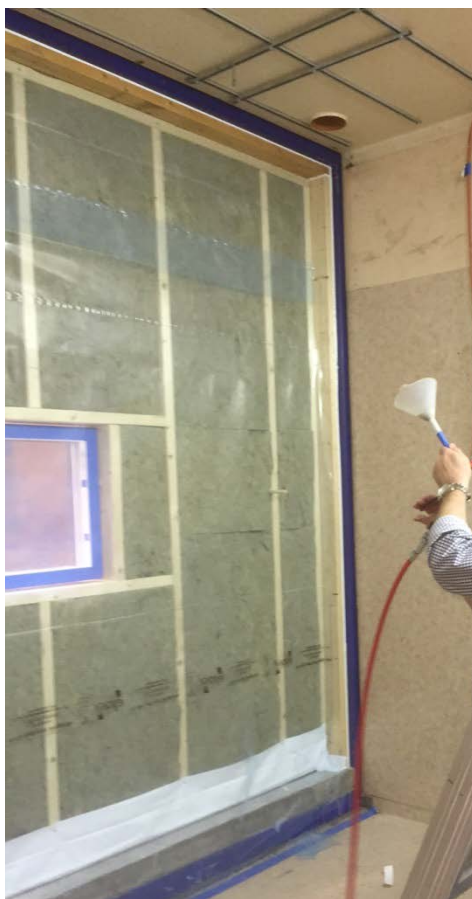
Bild 7. Konstgjort damm "sprutas" mot plastfolien

- Kall och fuktig miljö. Vi har använt en temperatur på ca 5°C och en luftfuktighet ca 90–95 %RF
- Dammig miljö. Den dammiga miljön har skapats genom att konstgjort damm har "sprutats" mot plastfolien vid montage av plastfolien.

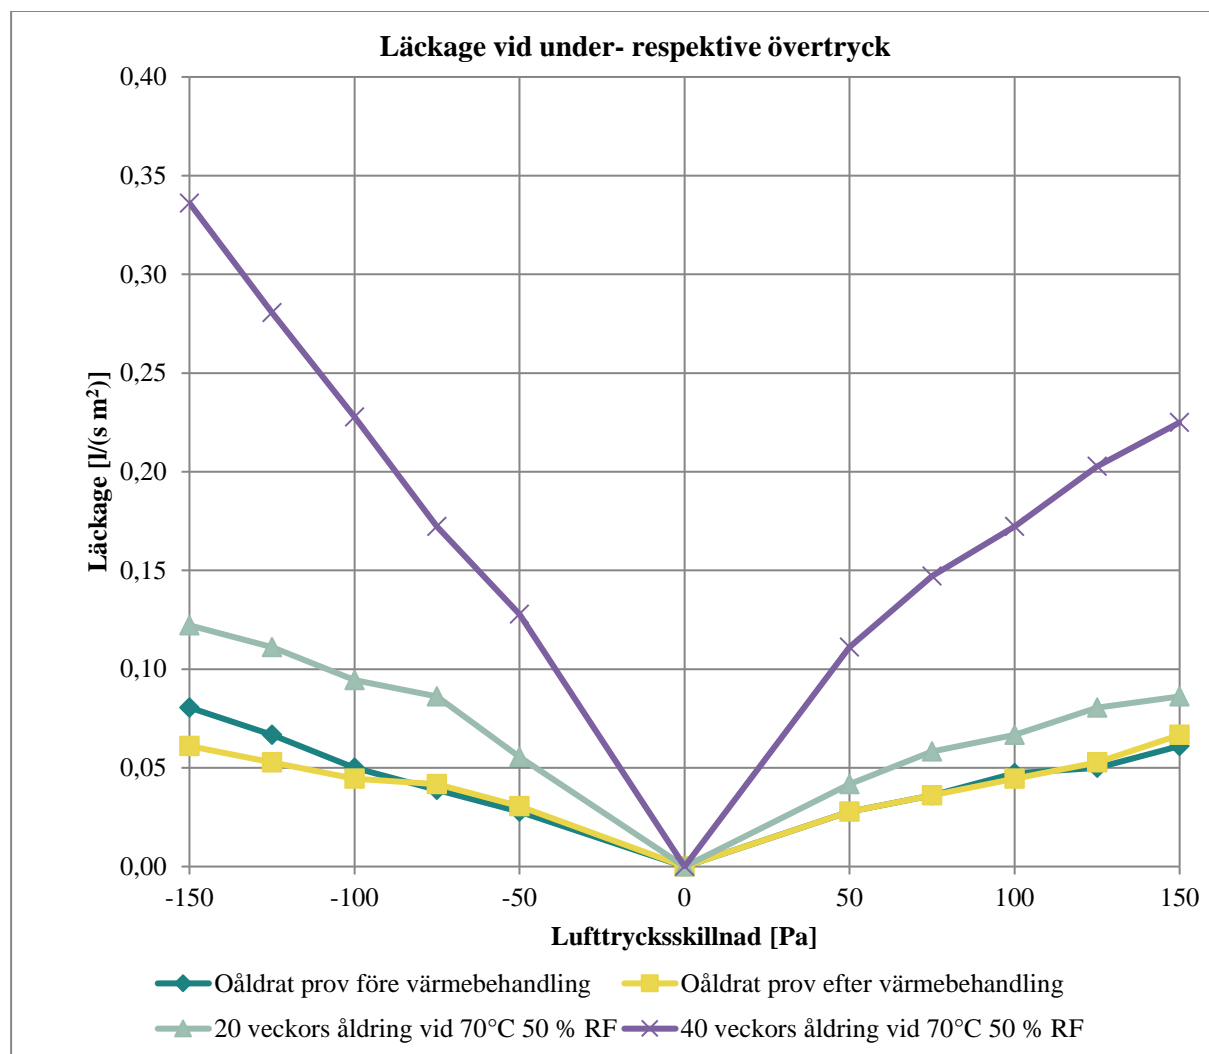
I diagrammet nedan så visas mätningar av luftläckaget före respektive efter långtidsåldring.

Diagram 2. Sammanställning av mätningar av luftläckaget då montage av lufttätthetssystemet har gjorts under ideala förhållanden och därefter långtidsåldring under 40 veckor vid 70°C 50 % RF.

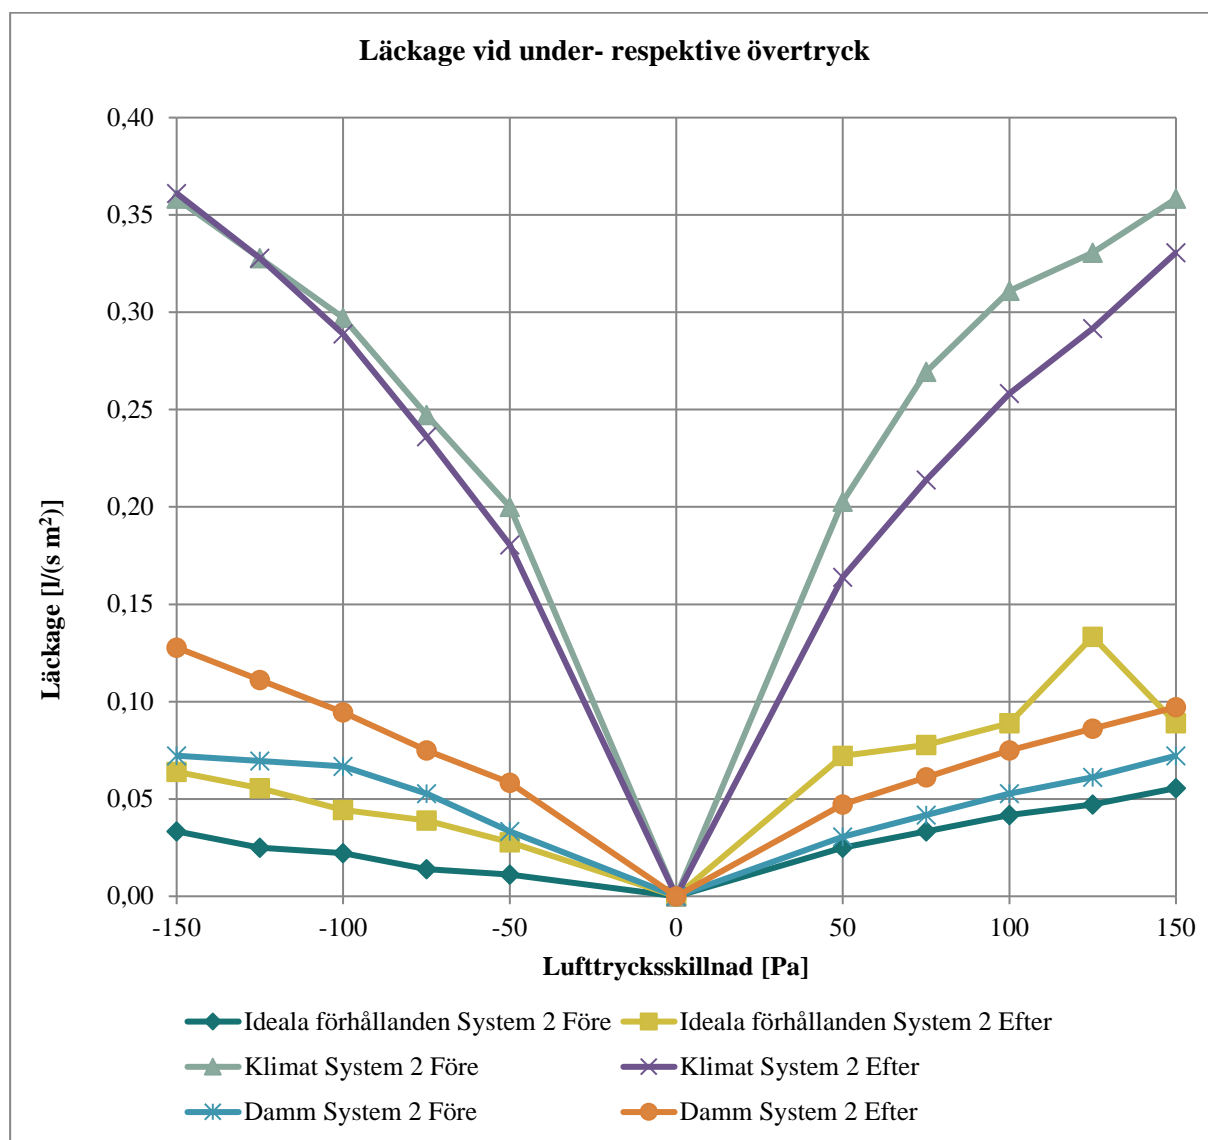
I diagrammet nedan så visas mätningar av luftläckaget före respektive efter värmebehandling då montage av lufttätethetsystemet har gjorts under olika förhållanden.

Diagram 3. Sammanställning av mätningar av luftläckaget då montage av lufttätethetsystemet har gjorts under olika förhållanden.

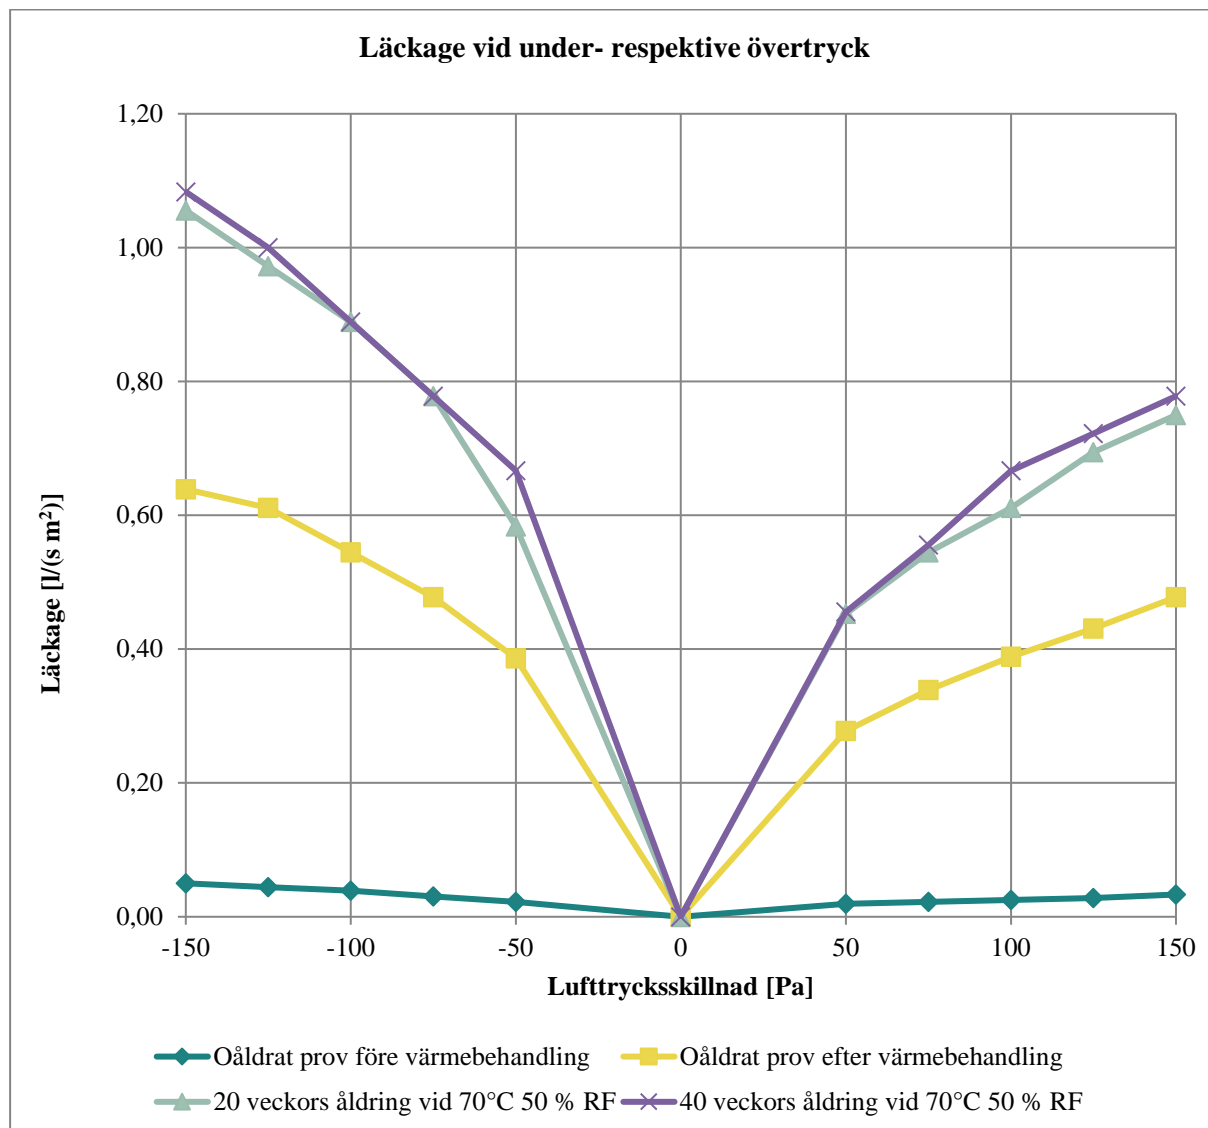
Diagram 6. Sammanställning av mätningar av luftläckaget då montage av lufttätthetsystemet har gjorts under ideala förhållanden och därefter långtidsåldring under 40 veckor vid 80°C 50 % RF.

Man ser att den inledande värmebehandlingen påverkar lufttätthetsystemet ganska kraftigt. Långtidsåldringen påverkar också systemet negativt vi ser dock ingen större förändring mellan 20 veckors åldring och 40 veckors åldring. Vid den, av leverantören av lufttätthetsystemet, valda åldringstemperaturen på 70°C kan genom att använda den så kallade Arrheniusekvationen göra ett antagande om att en användningstid om ca 25 år simulerats.

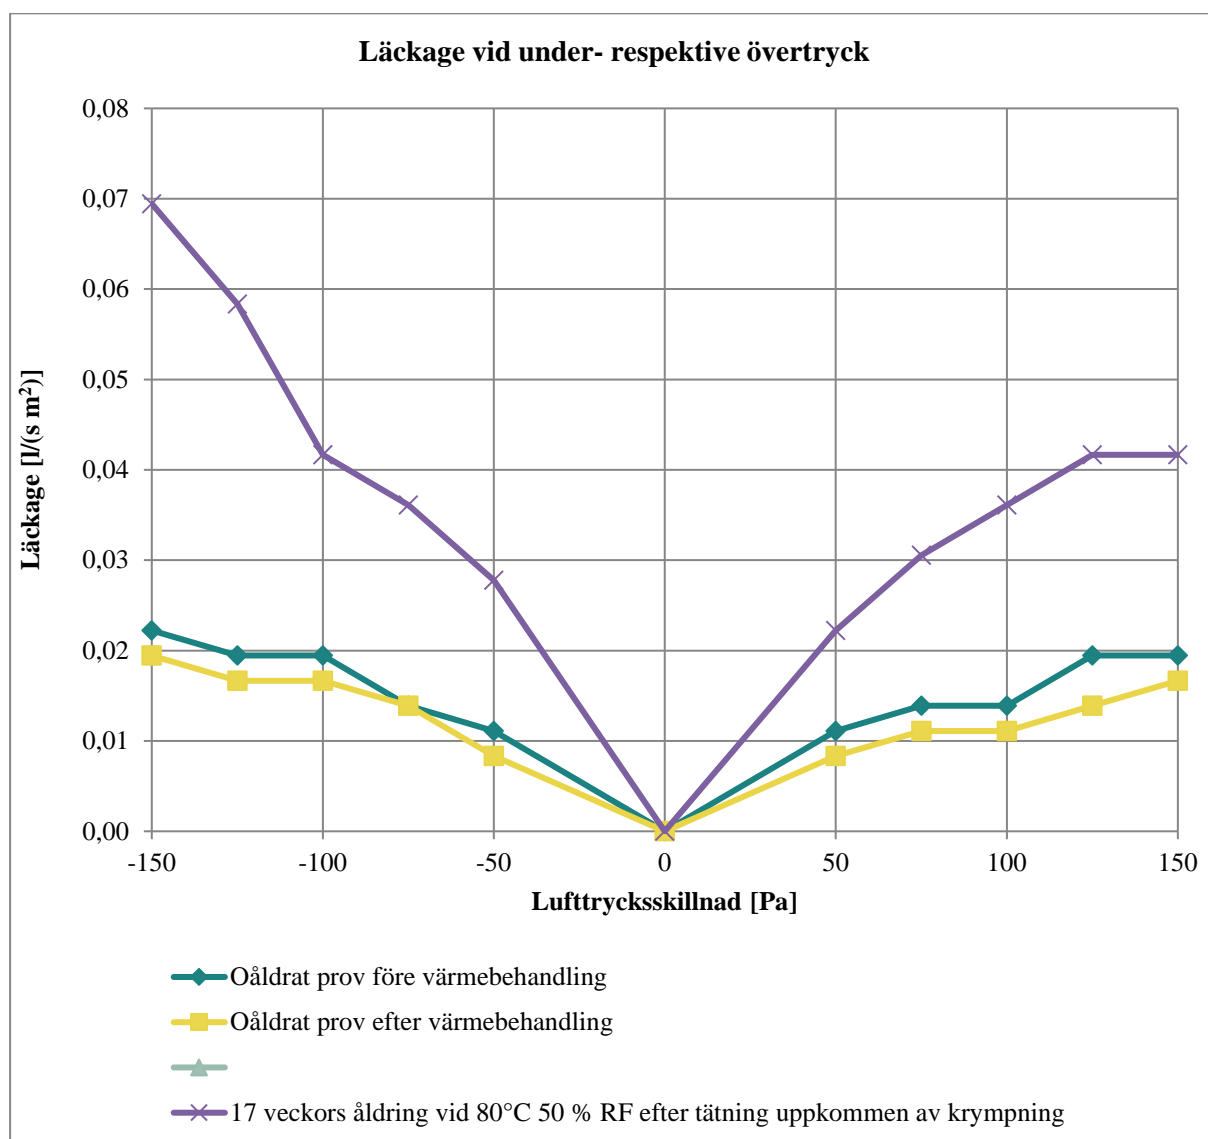
Diagram 9. Resultat från långtidsåldring av in-situ tillverkad provvägg med polyuretanisolering där läckage från krypning mellan stålram och väggkonstruktionen har tagits bort. Detta är alltså samma konstruktion som redovisas i diagram 8 men där information har tagits bort.

Efter långtidsåldring av provväggen som är tillverkad på plats, in-situ, upptäcktes att isoleringsmaterialet hade krympt kraftigt. Krympningen uppkommer mellan provramen av stål och väggkonstruktionens yttersta höjdlid gående regler. Träreglarna böjer sig. Denna krympning påverkade luftläckaget kraftigt. När dessa läckage tätades och förnyad mätning av luftläckage utfördes som var resultatet i paritet med den prefabricerad provväggen. Slutsatsen kan vara att man utför regelverket på ett sådant sätt att krympning av isoleringsmaterialet förhindras och reglarna förhindras att deformeras. Alternativt måste väggsektionerna förbindas med en lufttät, deformierbar konstruktionsdel. Detta görs för att minska inverkan av materialets krympning.

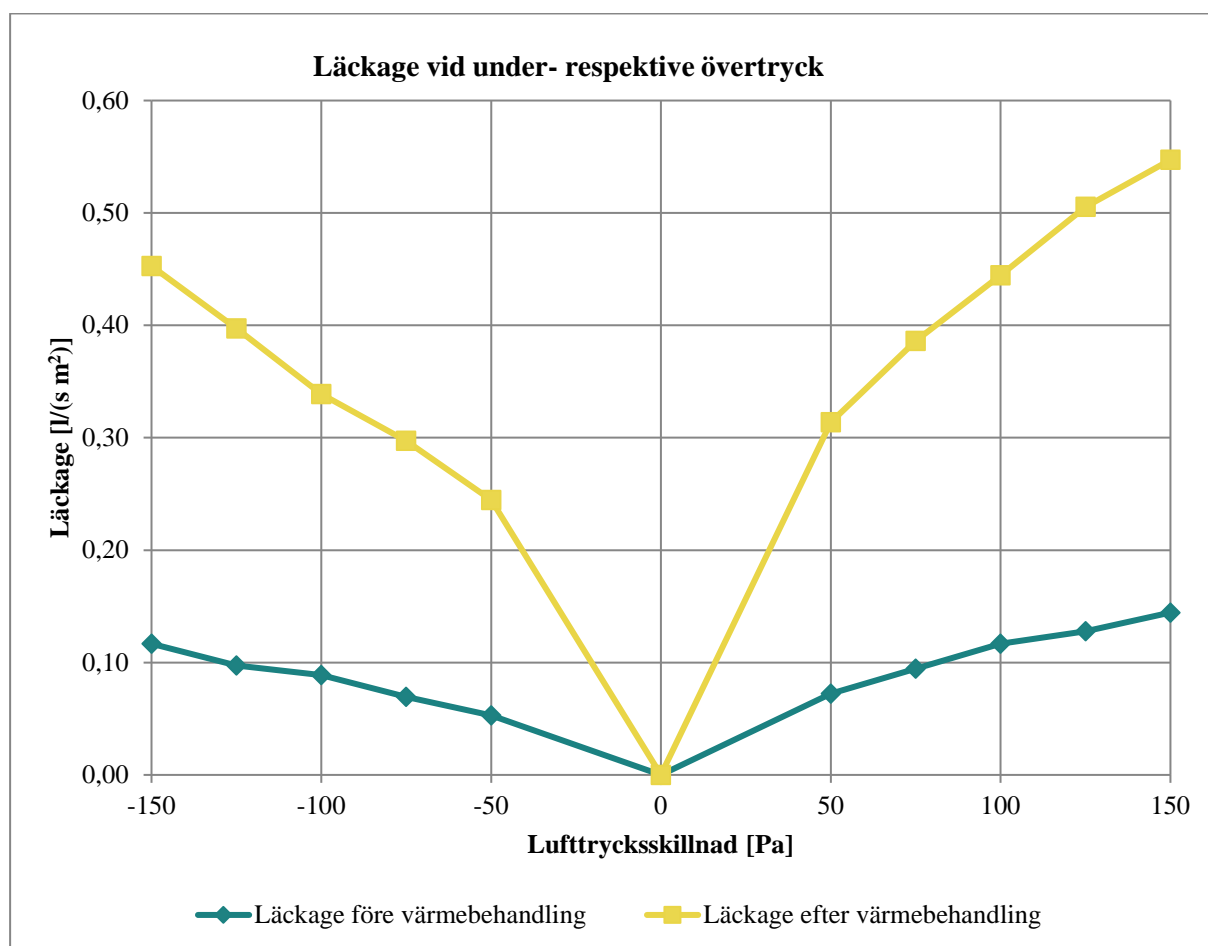
Diagram 21. Lufttätetssystem 3 uppvisar ganska stor förändring i lufttäteten efter värmebehandlingen. Det skall dock sägas att vid den visuella inspektionen upptäcktes ett läckage vid den större genomföringen Ø110 mm. När detta läckage tätades efter genomförda lufttätetsmätningar och vindbelastningar så noterades en ökning av väggens lufttätet på ca 50 %.

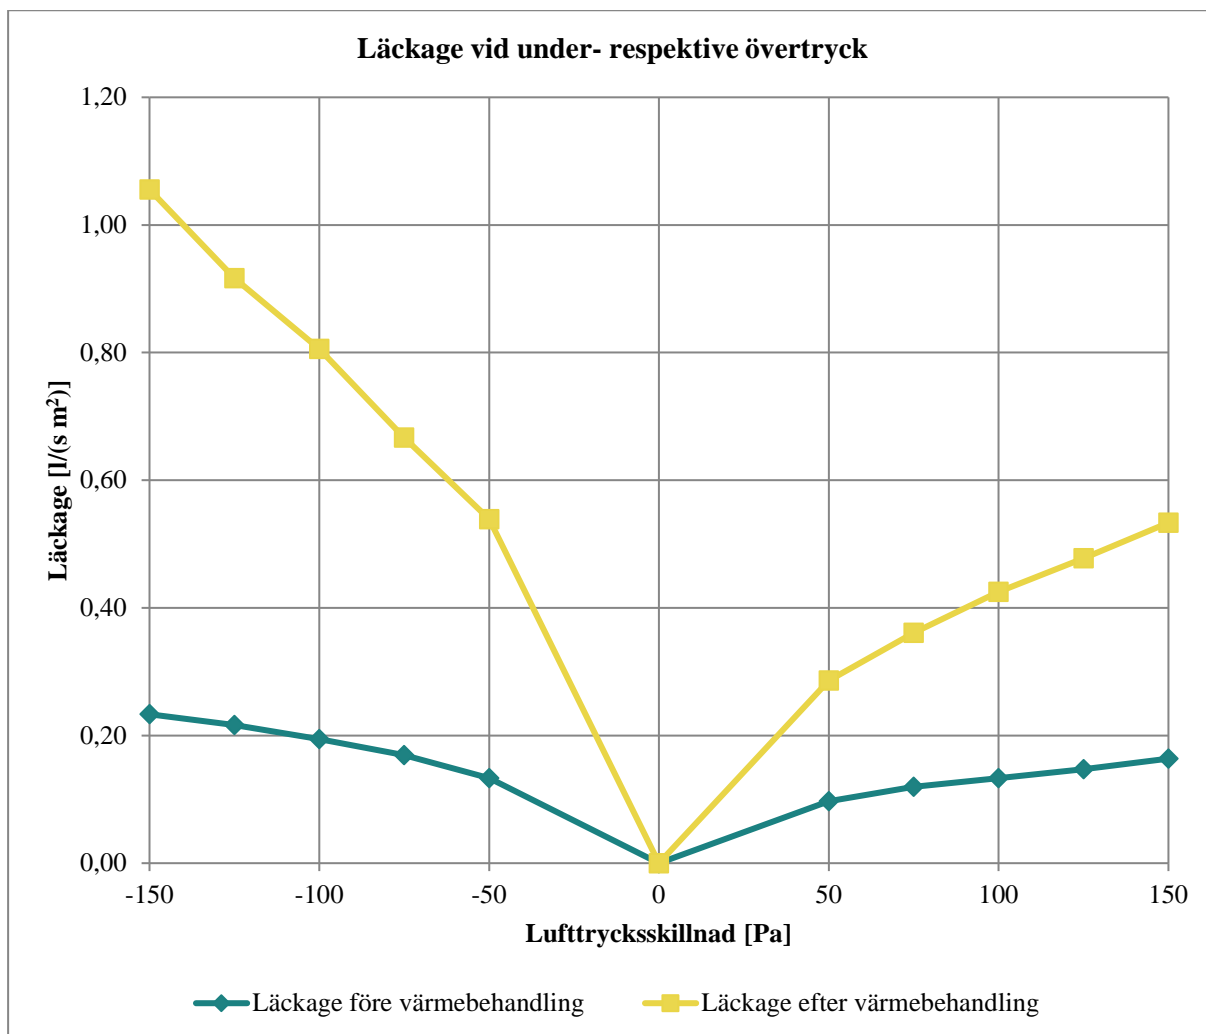
Diagram 23. Lufttätethetssystem 3 visar förändring av lufttäteten efter montage i dammig miljö, denna förändring syns dock först efter värmebehandling.

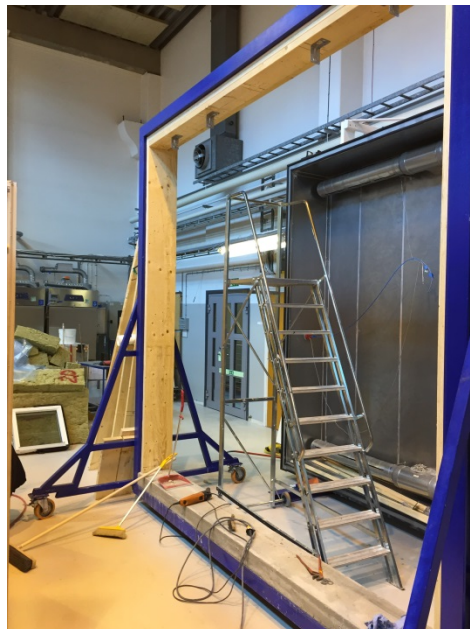
Ytterväggen är uppbyggd i en stålram med måtten ca 3 x 3 m. Denna stålram gör det möjligt att i ett senare skede mäta lufttätheten. I stålramens botten finns en platsgjuten betongsula som fungerar som golv. På betongsulan monteras en träregelstomme med eventuell sylltätning från respektive systemleverantör.

Väggen består av träreglar i dimensionen 45 x 170 mm med 170 mm mineralull.

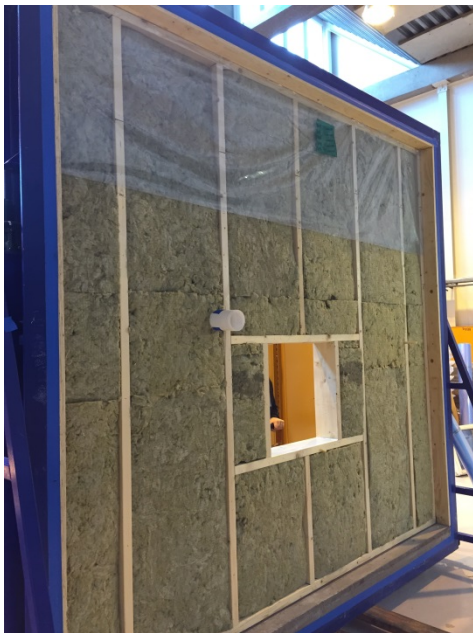
Provvuppställningen sedd från insidan före montage av läkt som ersätter regler för ett installationsskikt, endast en del av lufttätthetssystemet är monterat.

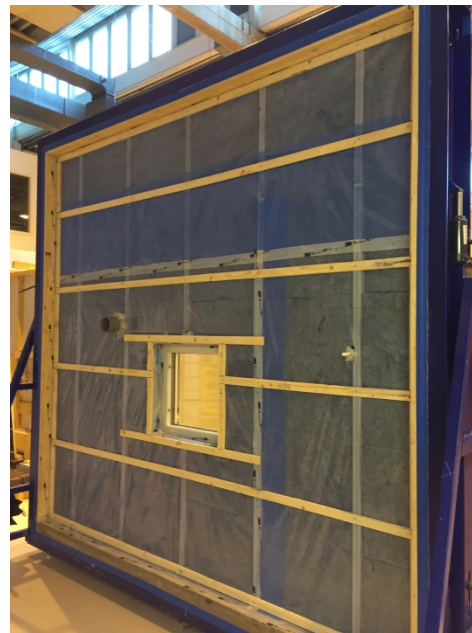
Montage av läkt som ersätter regler för ett installationsskikt, hela lufttätthetssystemet är monterat.

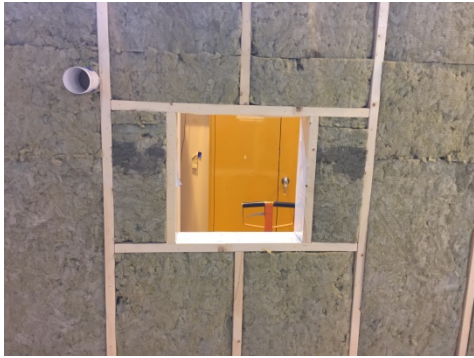
Montering av fönster och rör för ventilation

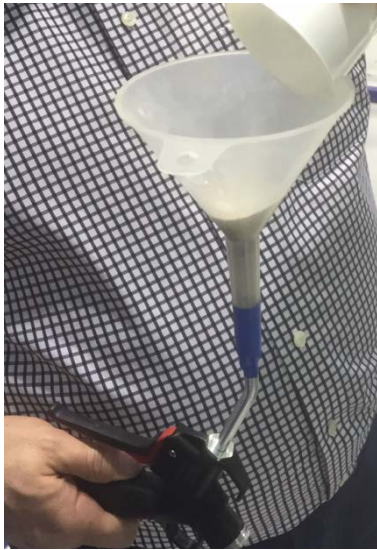
Dessa ingredienser blandas, 15 ml av varje ingrediens. Blandningen hålls över en tratt, se foto nedan. Tratten ansluts till en tryckluftpistol.

Tratt ansluten till tryckluftpistol och fylld med konstgjort damm

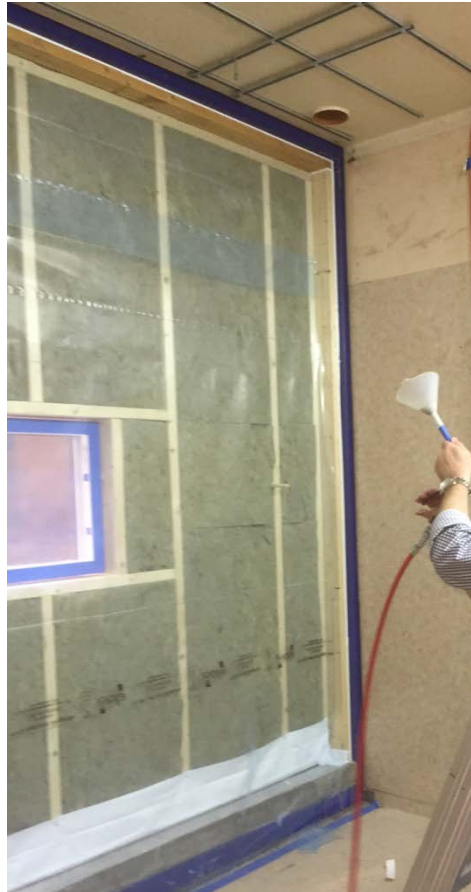
Konstgjort damm "sprutats" mot plastfolien
