I följande rapport beskrivs en laboratorieundersökning som har utförts vid avdelningen för Byggnadsmaterial vid Lunds Tekniska Högskola som en del i SBUF-projektet 12530 ”Emissioner av ammoniak från golvkonstruktioner

1 Inledning

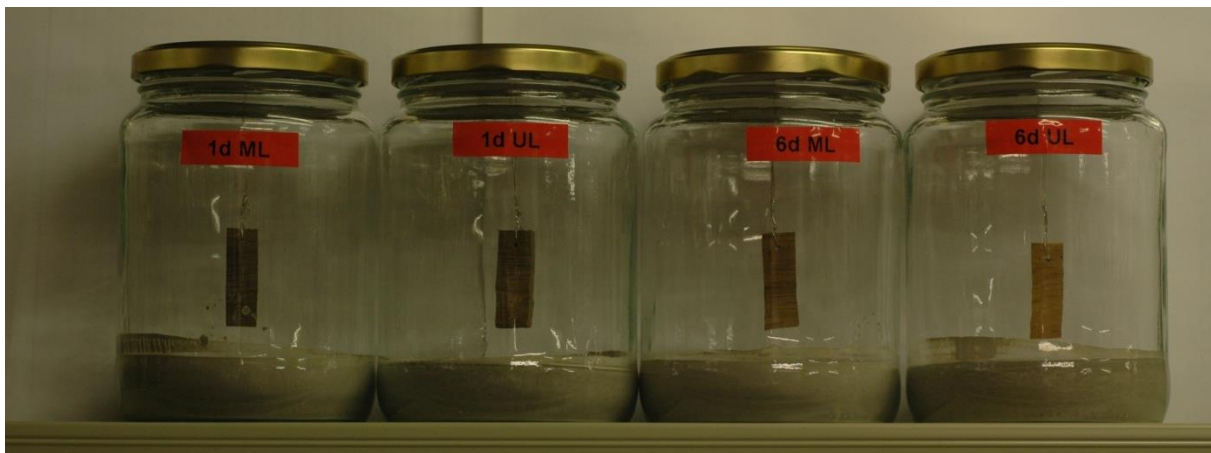
Serie A: 0.125%

Foto 3. Serie A. 0.125% NH₃ och Byggcement. 1d ML= 1 dygn med lock, 1d UL= 1 dygn utan lock, 6d ML= 6 dygn med lock, 6d UL= 6 dygn utan lock. Fotografering har skett 1 dygn efter att ekbiten placerats i burken.

Två olika serier genomfördes i den andra delen av förförsöken, serie A och B, där olika koncentrationer på ammoniaklösning användes. Baserat på förförsöken med ammoniaklösning används en ammoniaklösning med en koncentration på 0,125 % till serie A. Utseendet hos ekbitarna efter 1 och 6 dygns exponering för ammoniak visas i Foto 3-Foto 5.

Som synes i Foto 3-Foto 5 påverkas ekbiten i burken som haft lock på i sex dygn medan ekbiten som placerades i burken som varit öppen i sex dygn är opåverkad. Fyra månader

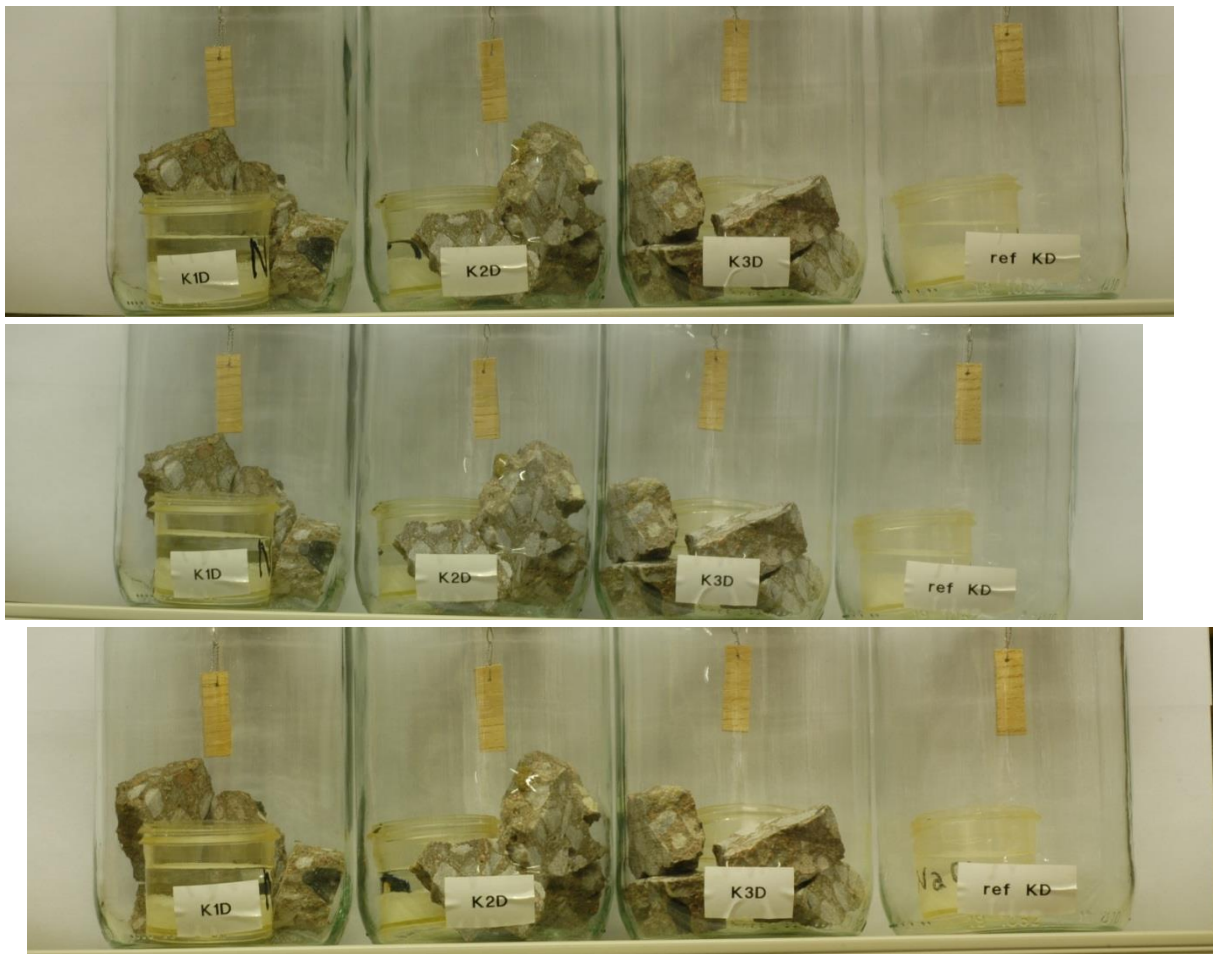
Serie K 75% RF

Foto 7. Övre bild direkt efter krossning, mittenbild efter två månader, undre bild efter fyra månader. Ref innehåller ingen betong utan enbart saltlösning motsvarande 75 % RF.

Efter att ha klimatiserats i två veckor i 100 % RF, fyra veckor i 97 % RF, fyra veckor i 85 % RF samt fyra veckor i 75 % RF krossades tre skivor (med hammare) och placerades i var sin burk tillsammans med ekbitar. De markerades med K för serien med Byggcement och D för 75 % RF samt ett löpnummer 1-3. Dessutom placerades en ekbit i en burk utan betong men med RF 75 % (burken längst till höger namnad ref KD). Därefter tas den övre bilden i Foto 7. Efter två månader tas mittenbilden och ingen missfärgning kan observeras. Efter ytterligare två månader tas den undre bilden och inte heller nu har det uppstått någon missfärgning.

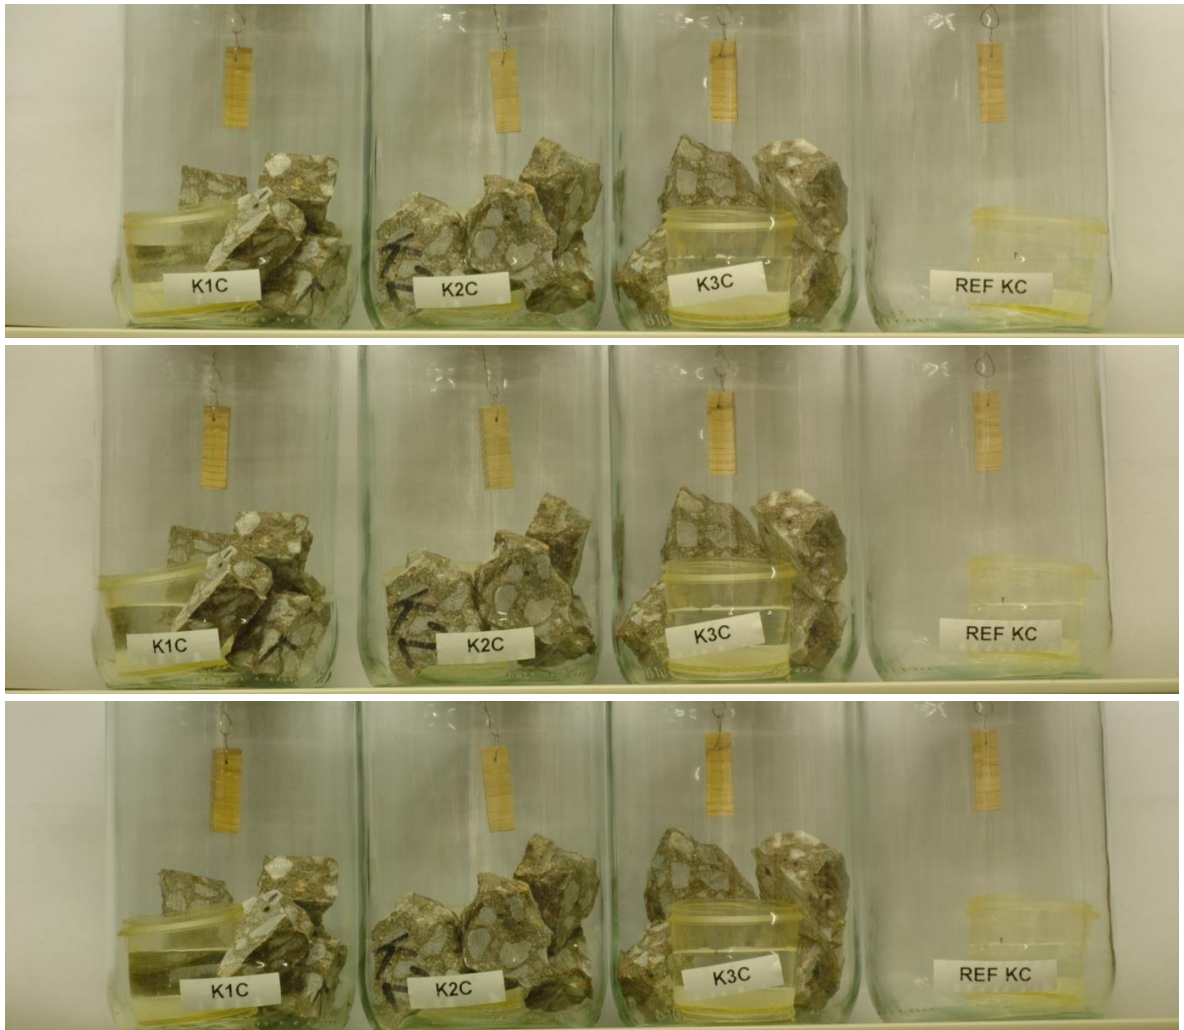
Serie K 85% RF

Foto 8. Övre bild direkt efter krossning, mittenbild efter två månader, undre bild efter fyra månader. Ref innehåller ingen betong utan enbart saltlösning motsvarande 85 % RF.

Efter att ha klimatiserats i två veckor i 100% RF, fyra veckor i 97% RF och fyra veckor i 85 % RF krossades tre skivor (med hammare) och placerades i var sin burk tillsammans med ekbitar. De markerades med K för serien med Byggcement och C för 85 % RF samt ett löpnummer 1-3. Dessutom placerades en ekbit i en burk utan betong men med RF 85% (burken längst till höger namnad ref KC). Därefter tas den övre bilden i Foto 8. Efter två månader tas mittenbilden och ingen missfärgning kan observeras på ekbiten. Efter ytterligare två månader tas den undre bilden och inte heller nu har det uppstått någon missfärgning på ekbiten.

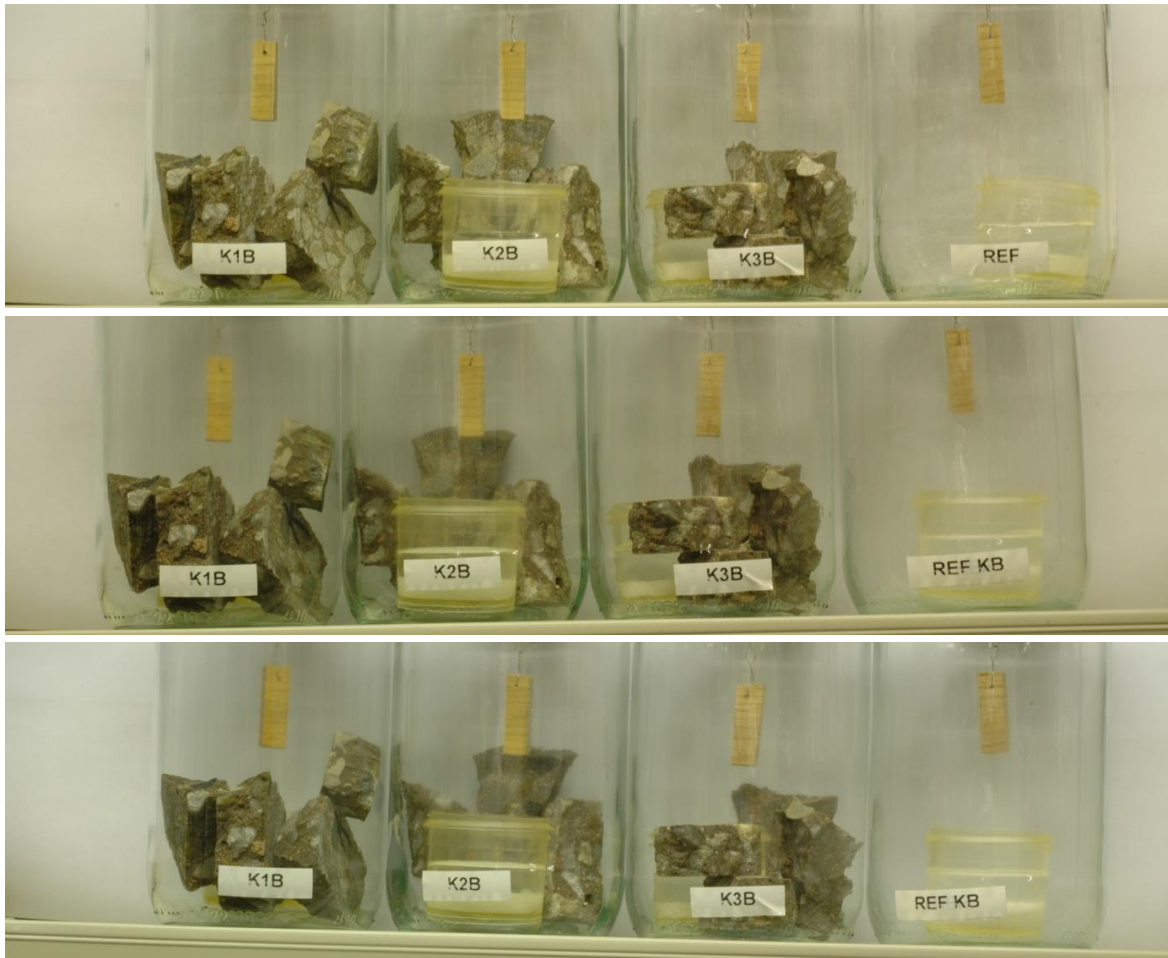
Serie K 97% RF

Foto 9. Övre bild direkt efter krossning, mittenbild efter två månader, undre bild efter fyra månader. Ref innehåller ingen betong utan enbart saltlösning motsvarande 97 % RF.

Efter att ha klimatiserats i två veckor i 100% RF och fyra veckor i 97% RF krossades tre skivor (med hammare) och placerades i var sin burk tillsammans med ekbitar. De markerades med K för serien med Byggcement och B för 97% RF samt ett löpnummer 1-3. Dessutom placerades en ekbit i en burk utan betong men med RF 97% (burken längst till höger namnad ref KB). Därefter tas den övre bilden i Foto 9. Efter två månader tas mittenbilden och ingen missfärgning kan observeras på ekbiten. Efter ytterligare två månader tas den undre bilden och inte heller nu har det uppstått någon missfärgning på ekbiten.

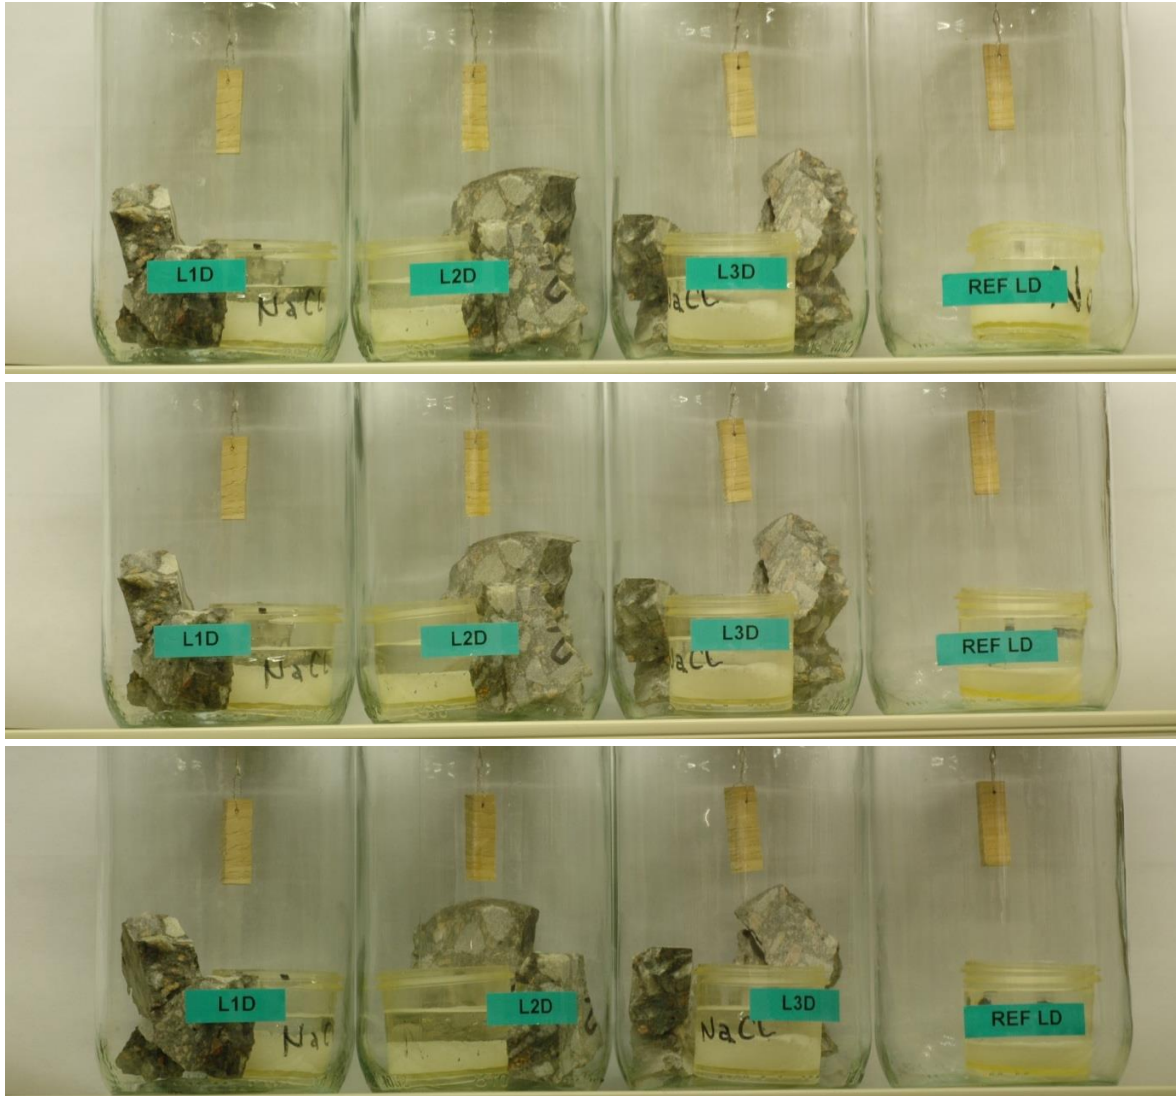
Serie L 75% RF

Foto 11. Övre bild direkt efter krossning, mittenbild efter två månader, undre bild efter fyra månader. Ref innehåller ingen betong utan enbart saltlösning motsvarande 75 % RF.

Efter att ha klimatiserats i två veckor i 100 % RF, fyra veckor i 97 % RF, fyra veckor i 85 % RF samt fyra veckor i 75 % RF krossades tre skivor (med hammare) och placeras i var sin burk tillsammans med ekbitar. De markerades med L för serien med Bascement och D för 75 % RF samt ett löpnummer 1-3. Dessutom placerades en ekbit i en burk utan betong men med 75 % RF (burken längst till höger namnad ref LD). Därefter tas den övre bilden i Foto 11. Efter två månader tas mittenbilden och ingen missfärgning kan observeras. Efter ytterligare två månader tas den undre bilden och inte heller nu har det uppstått någon missfärgning.

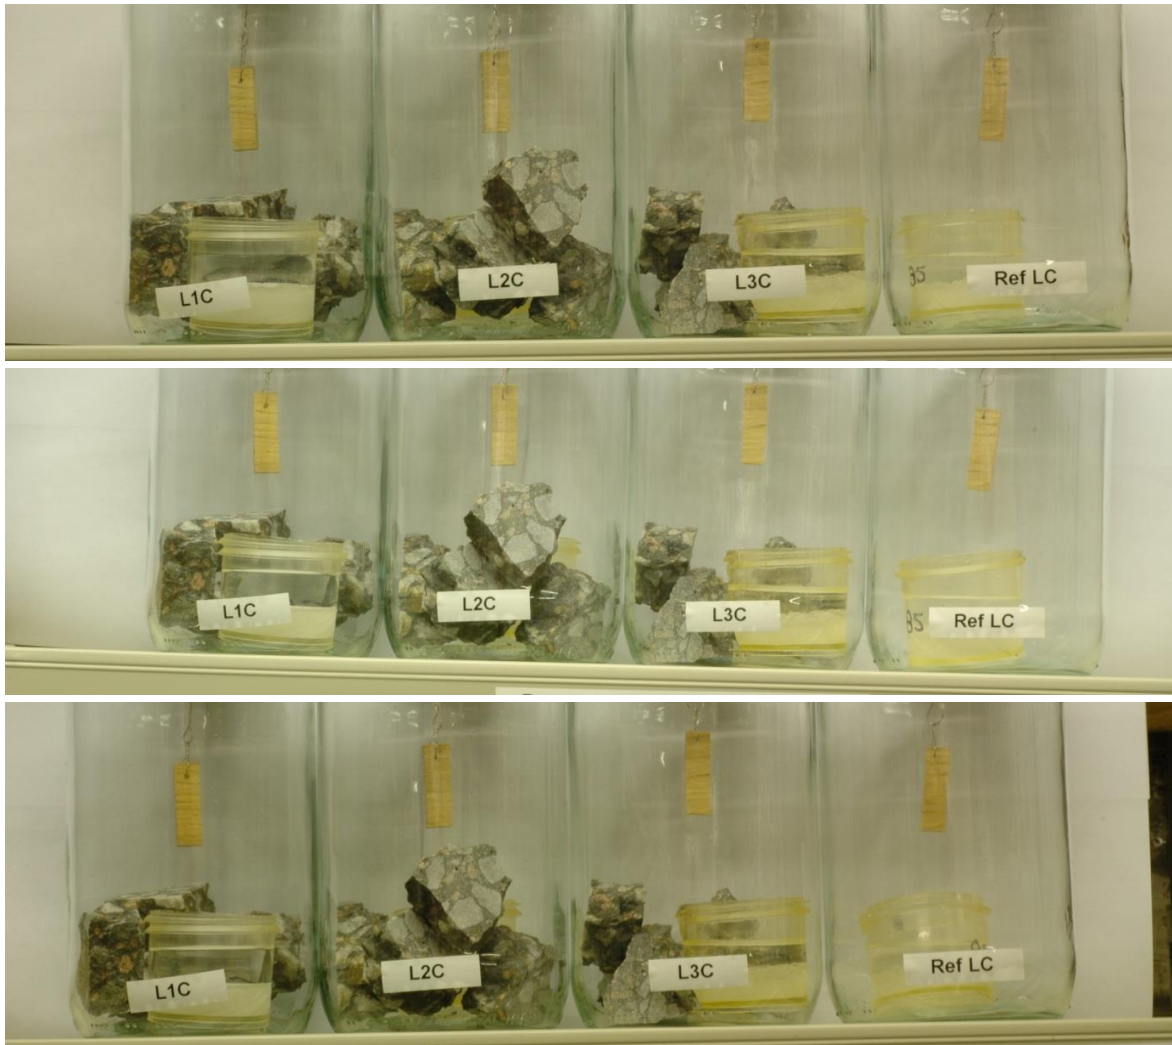
Serie L 85%

Foto 12. Övre bild direkt efter krossning, mittenbild efter två månader, undre bild efter fyra månader. Ref innehåller ingen betong utan enbart saltlösning motsvarande 85 % RF.

Efter att ha klimatiserats i två veckor i 100 % RF, fyra veckor i 97 % RF och fyra veckor i 85 % RF krossades tre skivor (med hammare) och placerades i var sin burk tillsammans med ekbitar. De markerades med L för serien med Bascement och C för 85 % RF samt ett löpnummer 1-3. Dessutom placerades en ekbit i en burk utan betong men med 85 % RF (burken längst till höger namnad ref LC). Därefter tas den övre bilden i Foto 12. Efter två månader tas mittenbilden och ingen missfärgning kan observeras på ekbitarna. Efter ytterligare två månader tas den undre bilden och inte heller nu har det uppstått någon missfärgning på ekbitarna.

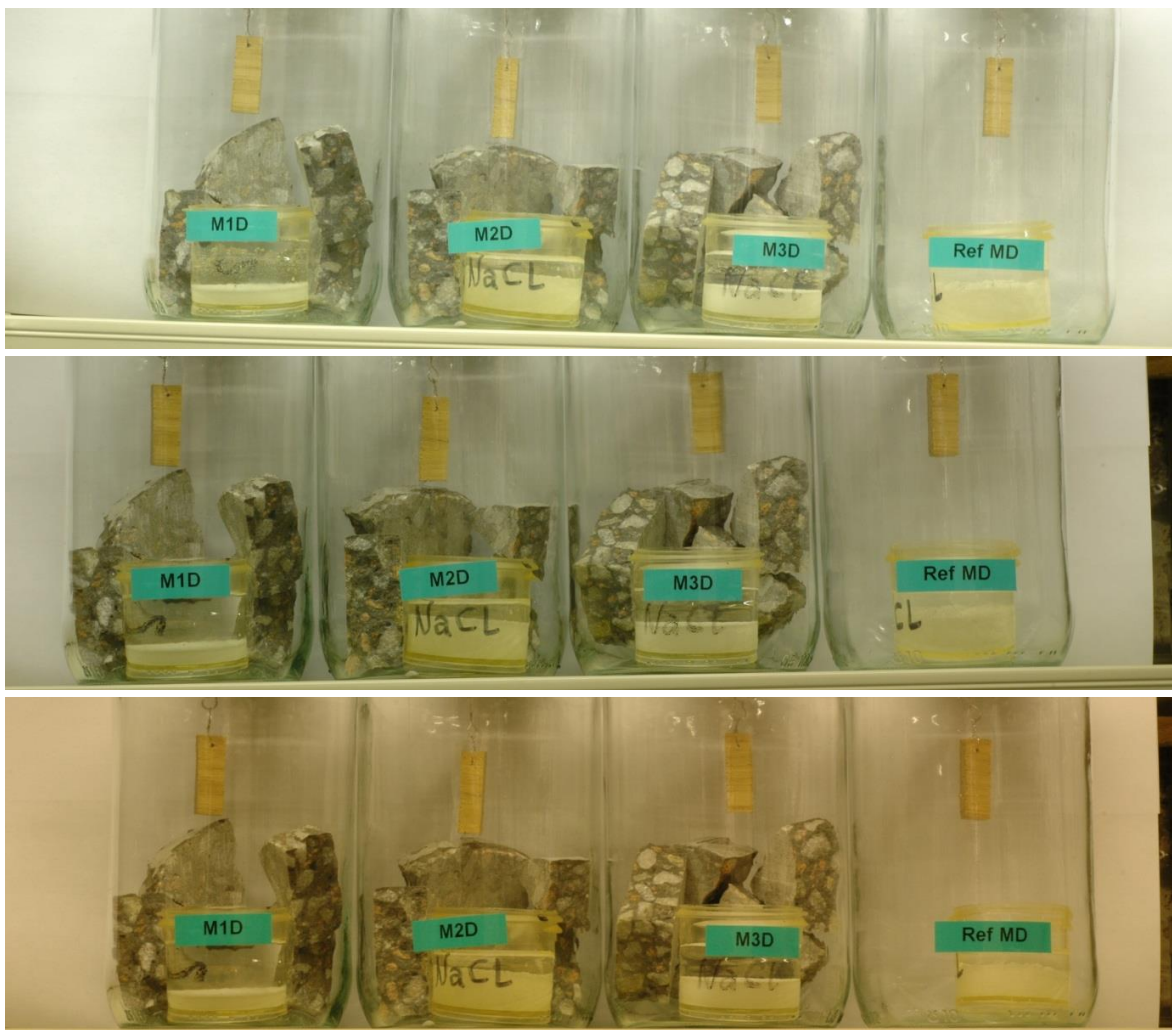
Serie M 75% RF

Foto 15. Övre bild direkt efter krossning, mittenbild efter två månader, undre bild efter fyra månader. Ref innehåller ingen betong utan enbart saltlösning motsvarande 75% RF.

Efter att ha klimatiserats i två veckor i 100 % RF, fyra veckor i 97 % RF, fyra veckor i 85 % RF samt fyra veckor i 75 % RF krossades tre skivor (med hammare) och placeras i var sin burk tillsammans med ekbitar. De markerades med M för serien med Bascement och flygaska och D för 75 % RF samt ett löpnummer 1-3. Dessutom placeras en ekbit i en burk utan betong men med 75% RF (burken längst till höger namnad ref MD). Därefter tas den övre bilden i Foto 15. Efter två månader tas mittenbilderna och efter ytterligare två månader tas den undre

bilden. Tyvärr har exponeringen av dessa bilder inte blivit lika trots samma handhavande som för övriga serier men ekbitarna har inte blivit missfärgade.

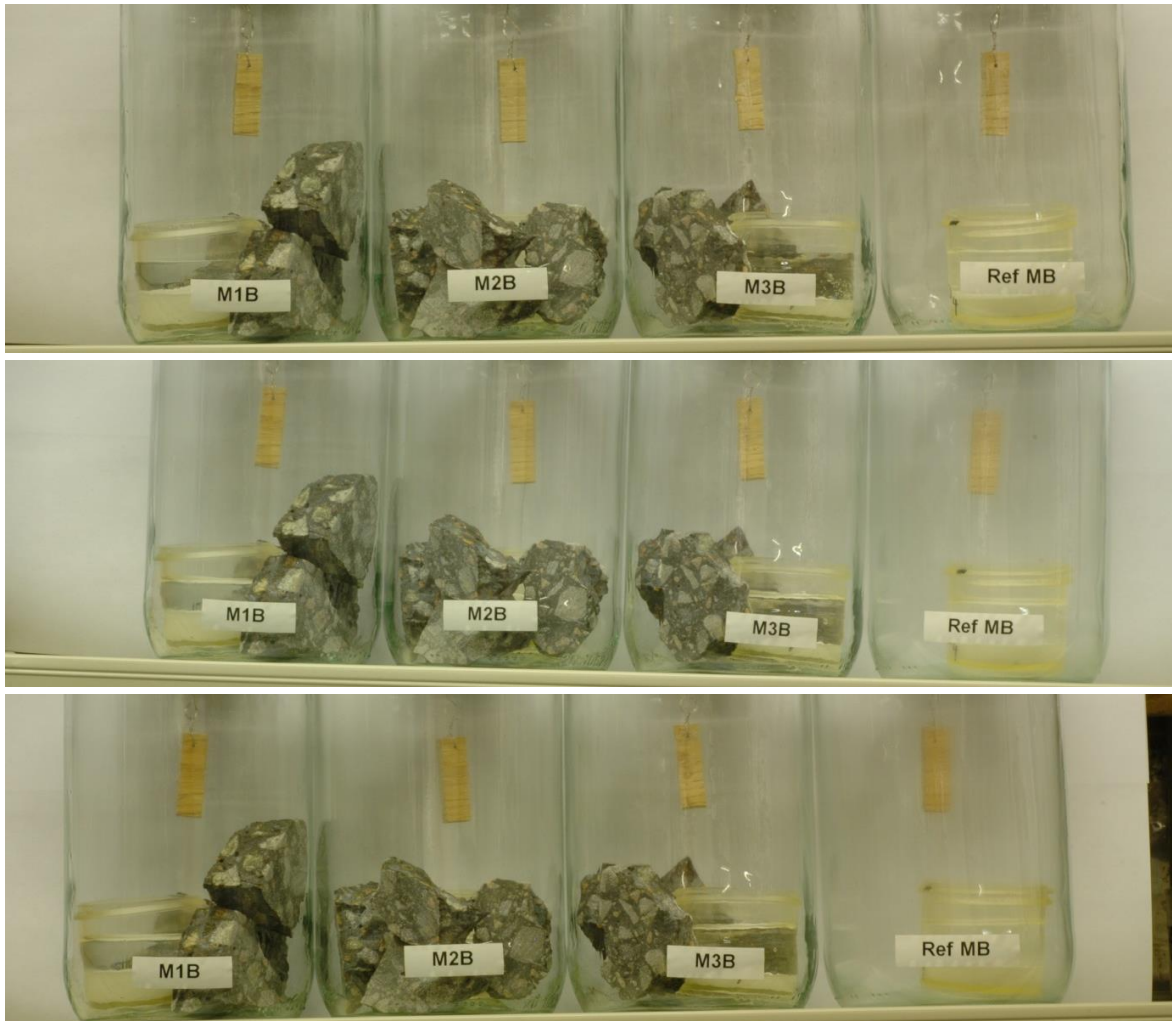
Serie M 97% RF

Foto 17. Övre bild direkt efter krossning, mittenbild efter två månader, undre bild efter fyra månader. Ref innehåller ingen betong utan enbart saltlösning motsvarande 97 % RF.

Efter att ha klimatiserats i två veckor i 100 % RF och fyra veckor i 97 % RF krossades tre skivor (med hammare) och placerades i var sin burk tillsammans med ekbitar. De markerades med M för serien med Bascement och flygaska och B för 97 % RF samt ett löpnummer 1-3. Dessutom placerades en ekbit i en burk utan betong men med 97 % RF (burken längst till höger namnad ref MB). Därefter tas den övre bilden i Foto 17. Efter två månader tas mittenbilden och ingen missfärgning kan observeras på ekbitarna. Efter ytterligare två månader tas den undre bilden och inte heller nu har det uppstått någon missfärgning på ekbitarna.

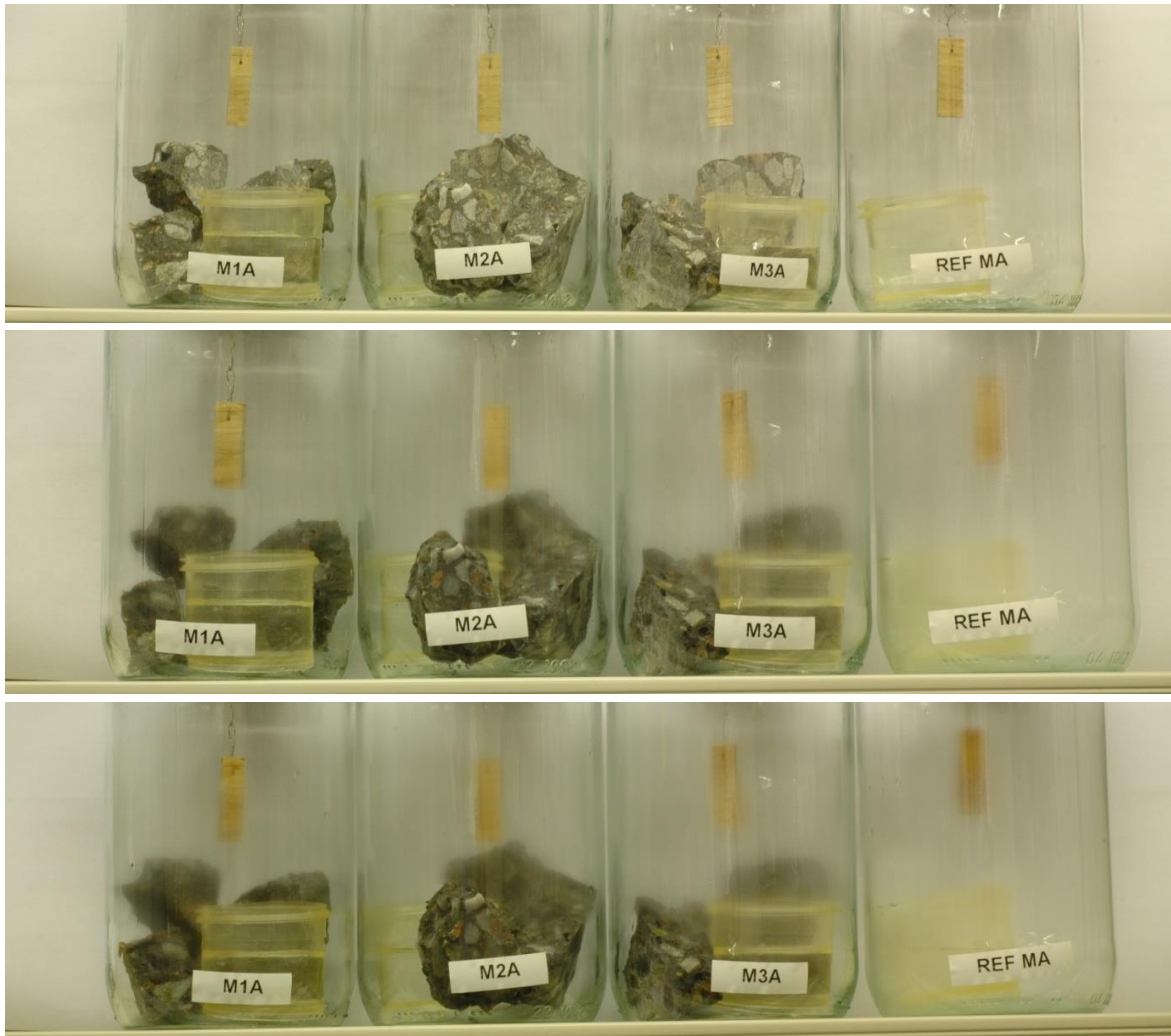
Serie M RF 100 %

Foto 18. Övre bild direkt efter krossning, mittenbild efter två månader, undre bild efter fyra månader. Ref innehåller ingen betong utan enbart vatten motsvarande 100%.

Efter att ha klimatiserats i två veckor i 100 % RF krossades tre skivor (med hammare) och placerades i var sin burk tillsammans med ekbitar. De markerades med M för serien med Bascement och flygaska och A för 100 % RF samt ett löpnummer 1-3. Dessutom placerades en ekbit i en burk utan betong men med 100 % RF (burken längst till höger namnad ref MA). Därefter tas den övre bilden i Foto 18. Efter två månader tas mittenbilden och ingen missfärgning kan observeras i ekbitarna i burkarna med betong medan ekbiten i burken med enbart vatten har mörknat en aning. Det är kondens i alla burkarna. Efter ytterligare två månader tas den undre bilden och samma tendens kan urskiljas. Ekbiten exponerad för bara vatten har mörknat ytterligare.

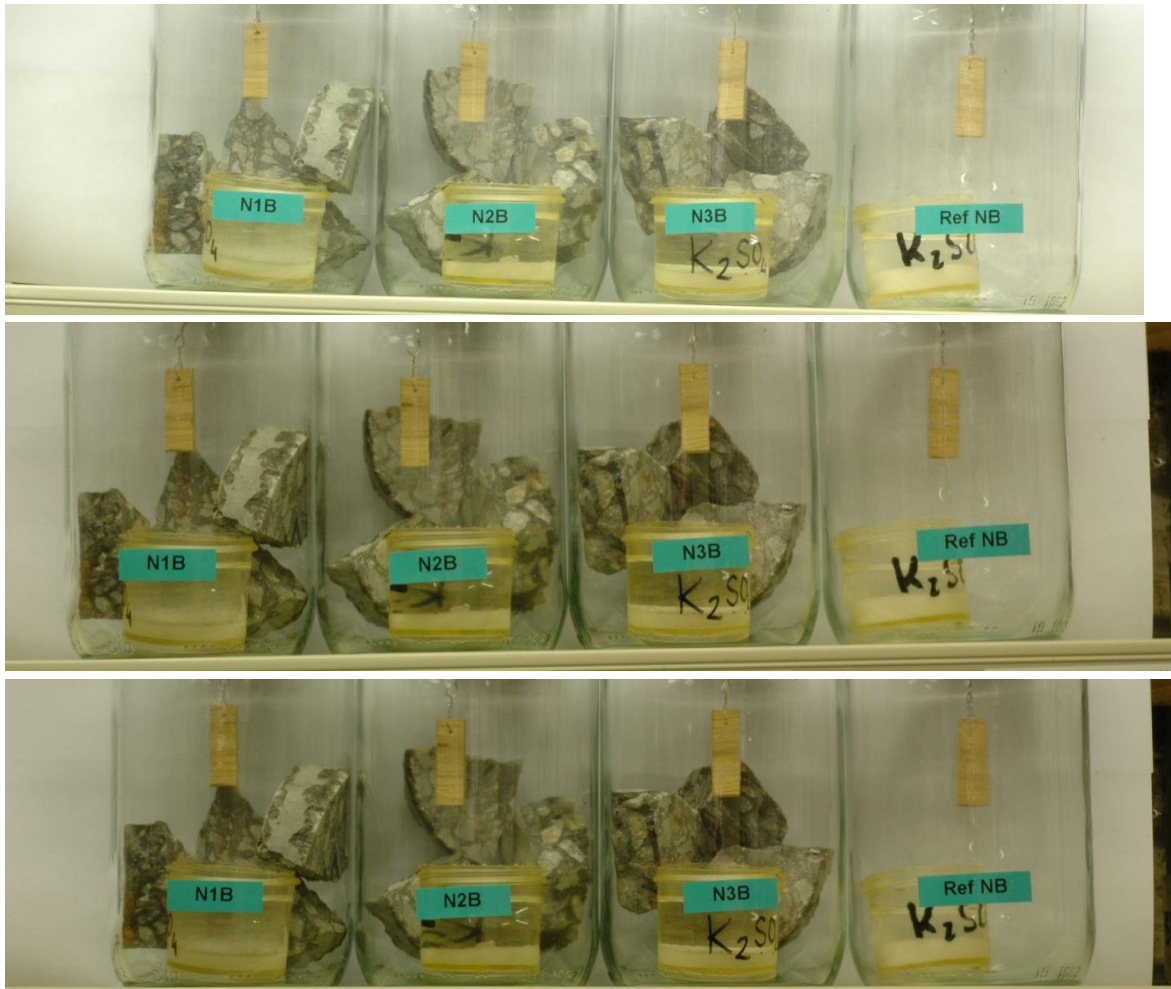
Serie N 97% RF

Foto 21. Övre bild direkt efter krossning, mittenbild efter två månader, undre bild efter fyra månader. Ref innehåller ingen betong utan enbart saltlösning motsvarande 97 % RF.

Efter att ha klimatiserats i två veckor i 100 % RF och fyra veckor i 97 % RF krossades tre skivor (med hammare) och placerades i var sin burk tillsammans med ekbitar. De markeras med N för serien med Bascement och flytmedel med kväve och B för 97 % RF samt ett löpnummer 1-3. Dessutom placerades en ekbit i en burk utan betong men med 97 % RF (burken längst till höger namnad ref NB). Därefter tas den övre bilden i Foto 21. Efter två månader tas mittenbilden och ingen missfärgning kan observeras men en påväxt finns nu på alla ekbitar och tydligast på ekbitar i burkar med betong. Efter ytterligare två månader tas den undre bilden och inte heller nu har det uppstått någon missfärgning medan påväxten blivit tydligare.

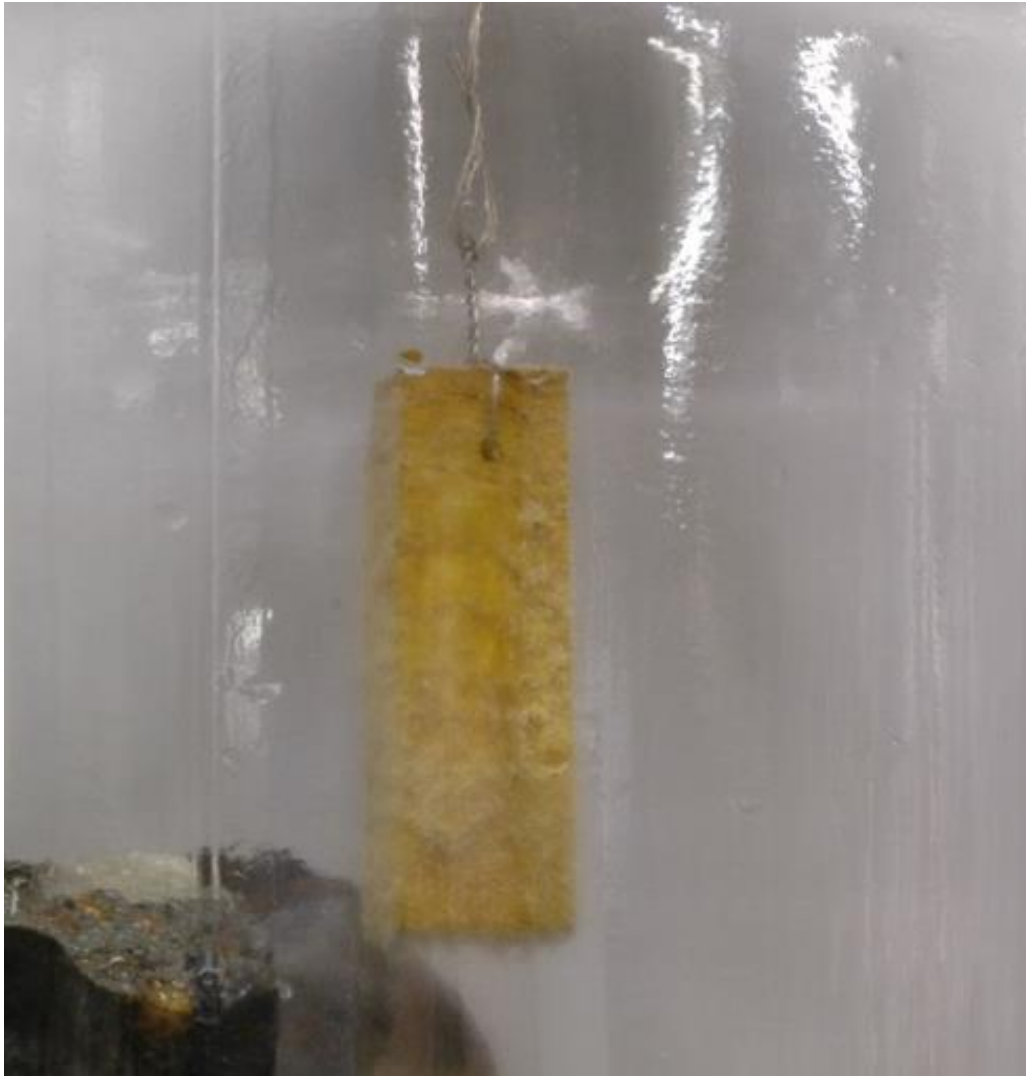
Foto 23. Närbild på ekbit som exponerats för Bascement och flytmedel med kvävehaltiga ämnen i två månader. Tydlig mögelpåväxt men ingen direkt missfärgning.

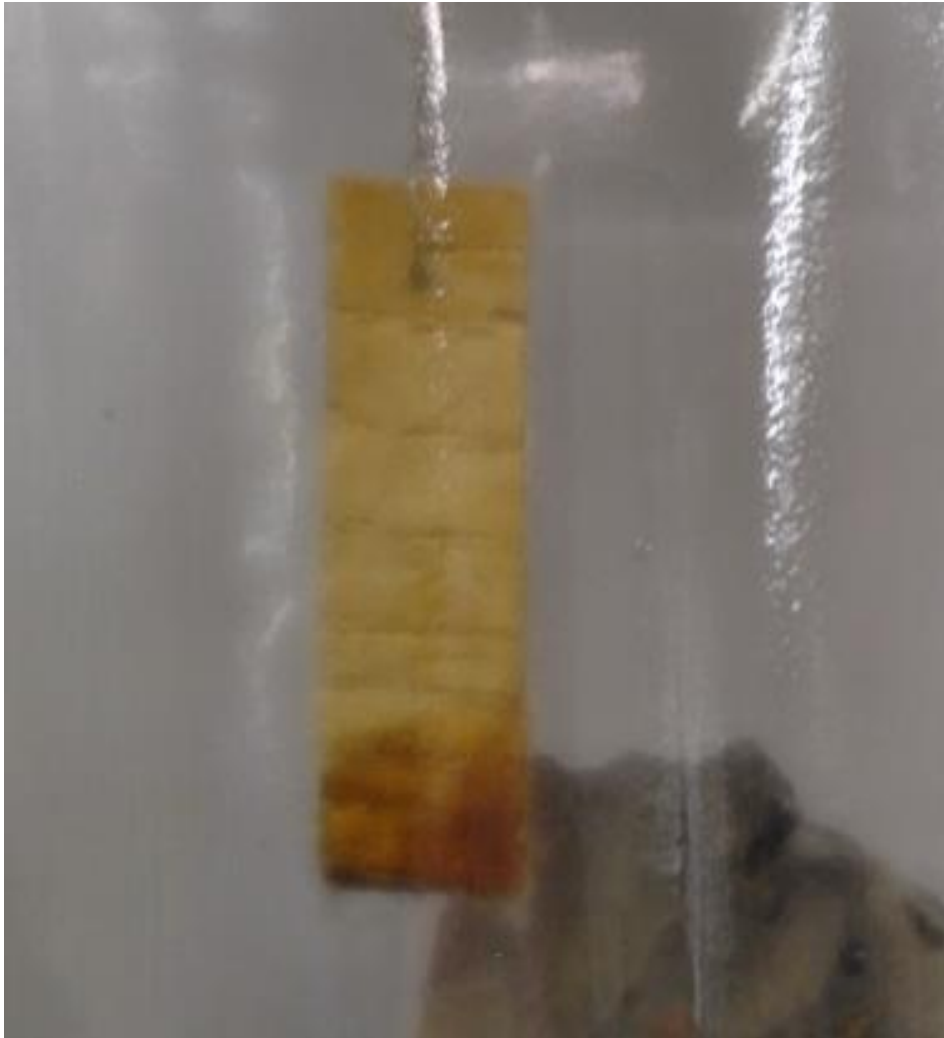
Foto 24. Närbild på ekbit som exponerats för Bascement och flytmedel med kvävehaltiga ämnen i två månader. Tydlig mögelpåväxt och missfärgning främst i den undre delen av provet.

Efter att ha klimatiserats i två veckor i 100 % RF krossades tre skivor (med hammare) och placerades i var sin burk tillsammans med ekbitar. De markerades med N för serien med Bascement och flytmedel med kvävehaltiga ämnen och A för 100 % RF samt ett löpnummer 1-3. Dessutom placerades en ekbit i en burk utan betong men med RF 100 % (burken längst till höger namnad ref NA). Därefter tas den övre bilden i Foto 22. Efter två månader tas mittenbilden. Då har alla ekbitar fått påväxt. Även viss missfärgning kan observeras på delar av ekbitarna. Det är tydligast på bitarna tillsammans med betong. Det är kondens i alla burkarna. Efter ytterligare två månader tas den undre bilden och samma tendens kan urskiljas. Ekbiten exponerad för bara vatten har mörknat ytterligare.

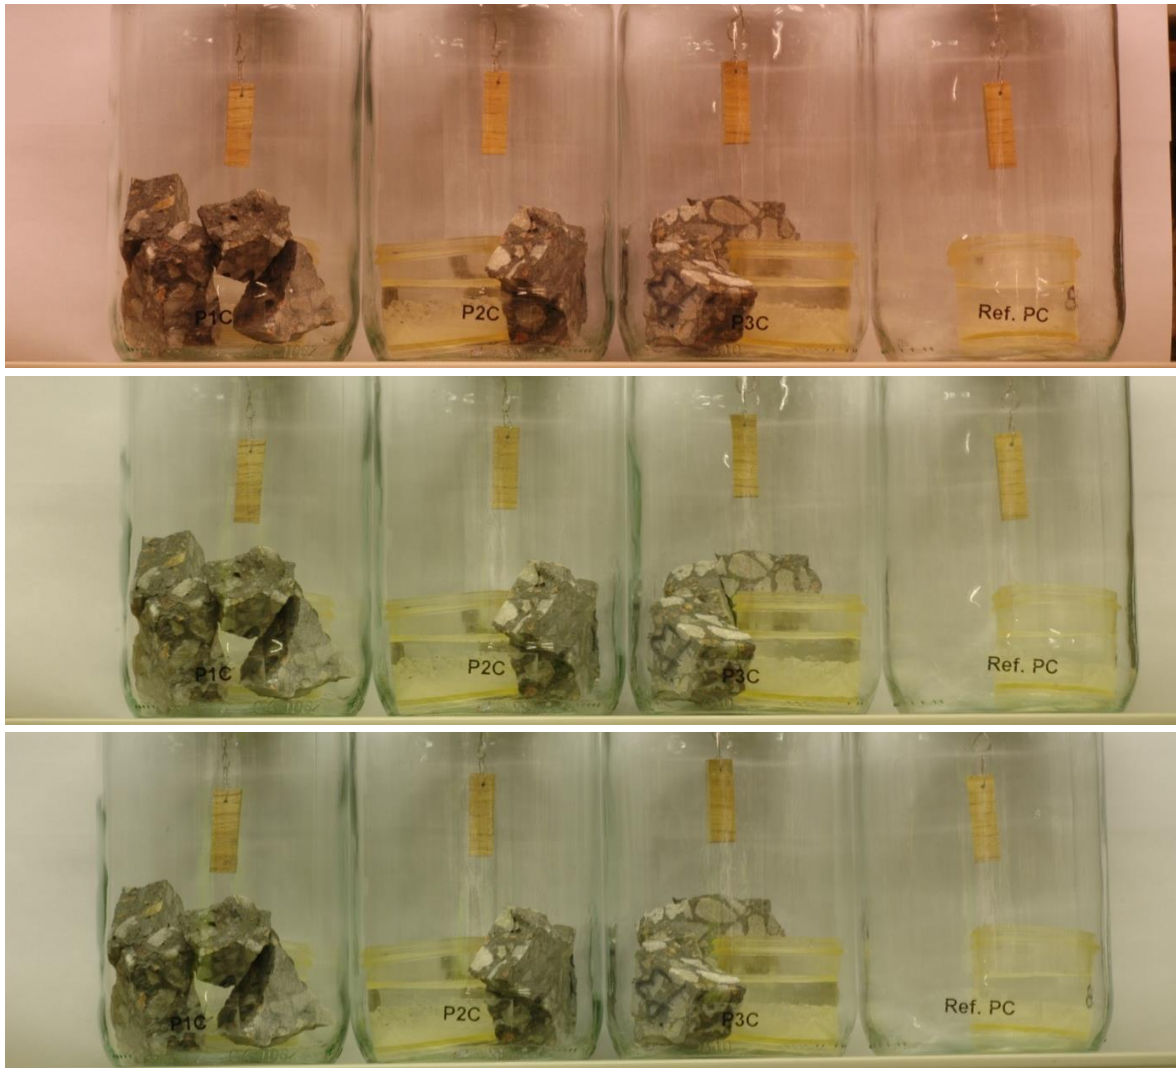
Serie P 85% RF

Foto 26. Övre bild direkt efter krossning, mittenbild efter två månader, undre bild efter fyra månader. Ref innehåller ingen betong utan enbart saltlösning motsvarande 85 % RF.

Efter att ha klimatiserats i två veckor i 100 % RF, fyra veckor i 97 % RF och fyra veckor i 85 % RF krossades tre skivor (med hammare) och placerades i var sin burk tillsammans med ekbitar. De markerades med P för serien med Bascement, flygaska och ammoniumsulfat och C för 85% RF samt ett löpnummer 1-3. Dessutom placerades en ekbit i en burk utan betong men med 85% RF (burken längst till höger namnad ref PC). Därefter tas den övre bilden i Foto 26. Efter två månader tas mittenbilden och efter ytterligare två månader tas den undre bilden. Under dessa fyra månader har inte ekbitarna påverkats.

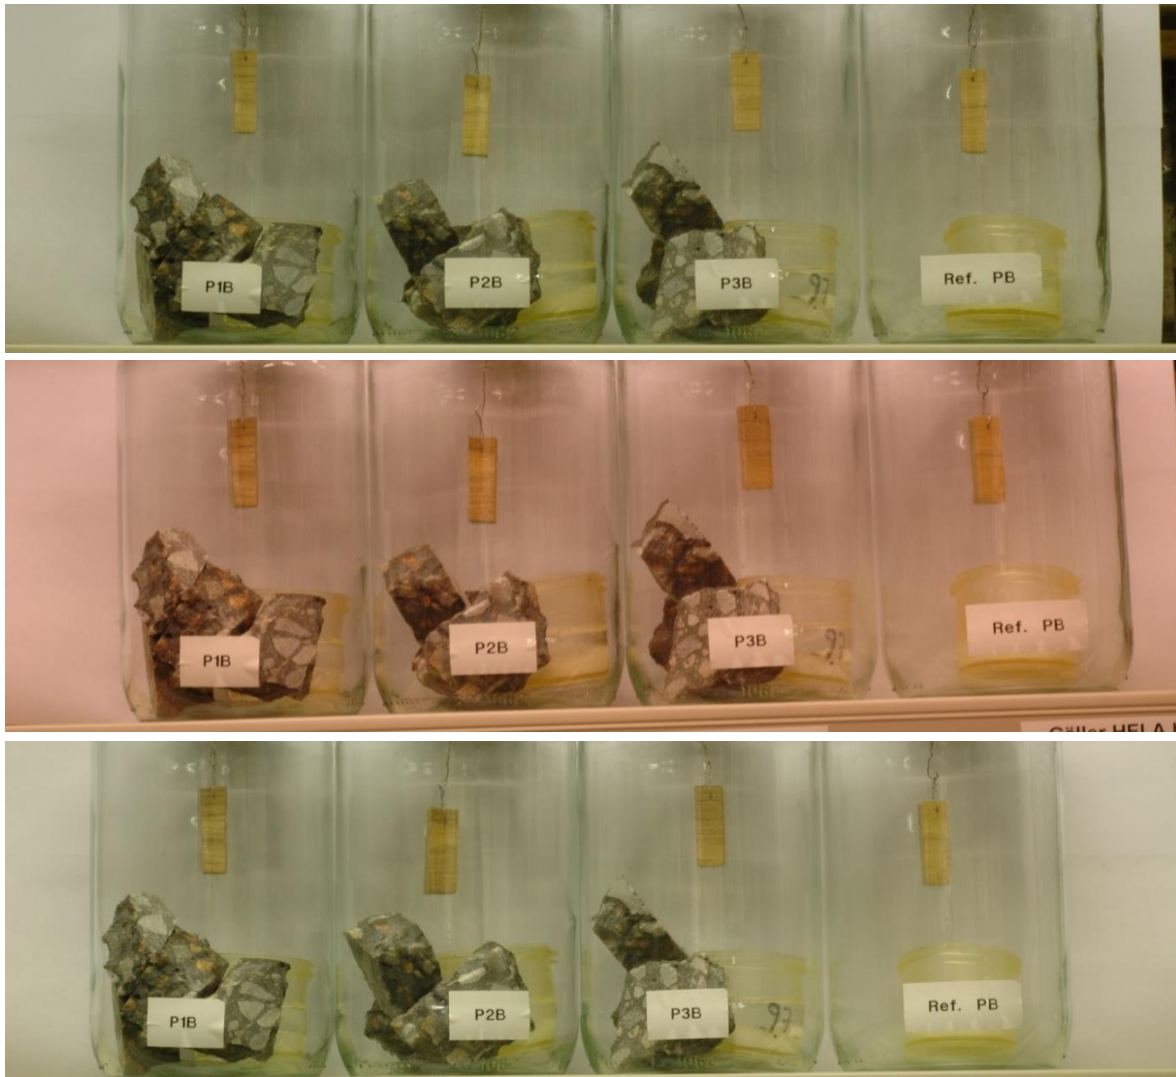
Serie N 97% RF

Foto 27. Övre bild direkt efter krossning, mittenbild efter två månader, undre bild efter fyra månader. Ref innehåller ingen betong utan enbart saltlösning motsvarande 97 % RF.

Efter att ha klimatiserats i två veckor i 100 % RF och fyra veckor i 97 % RF krossades tre skivor (med hammare) och placerades i var sin burk tillsammans med ekbitar. De markerades med P för serien med Bascement, flygaska och ammoniumsulfat och B för 97 % RF samt ett löpnummer 1-3. Dessutom placerades en ekbit i en burk utan betong men med 97 % RF (burken längst till höger namnad ref PB). Därefter tas den övre bilden i Foto 27. Efter två månader tas mittenbilden och en antydning till missfärgning kan observeras. Efter ytterligare två månader tas den undre bilden och missfärgningen har blivit något tydligare.

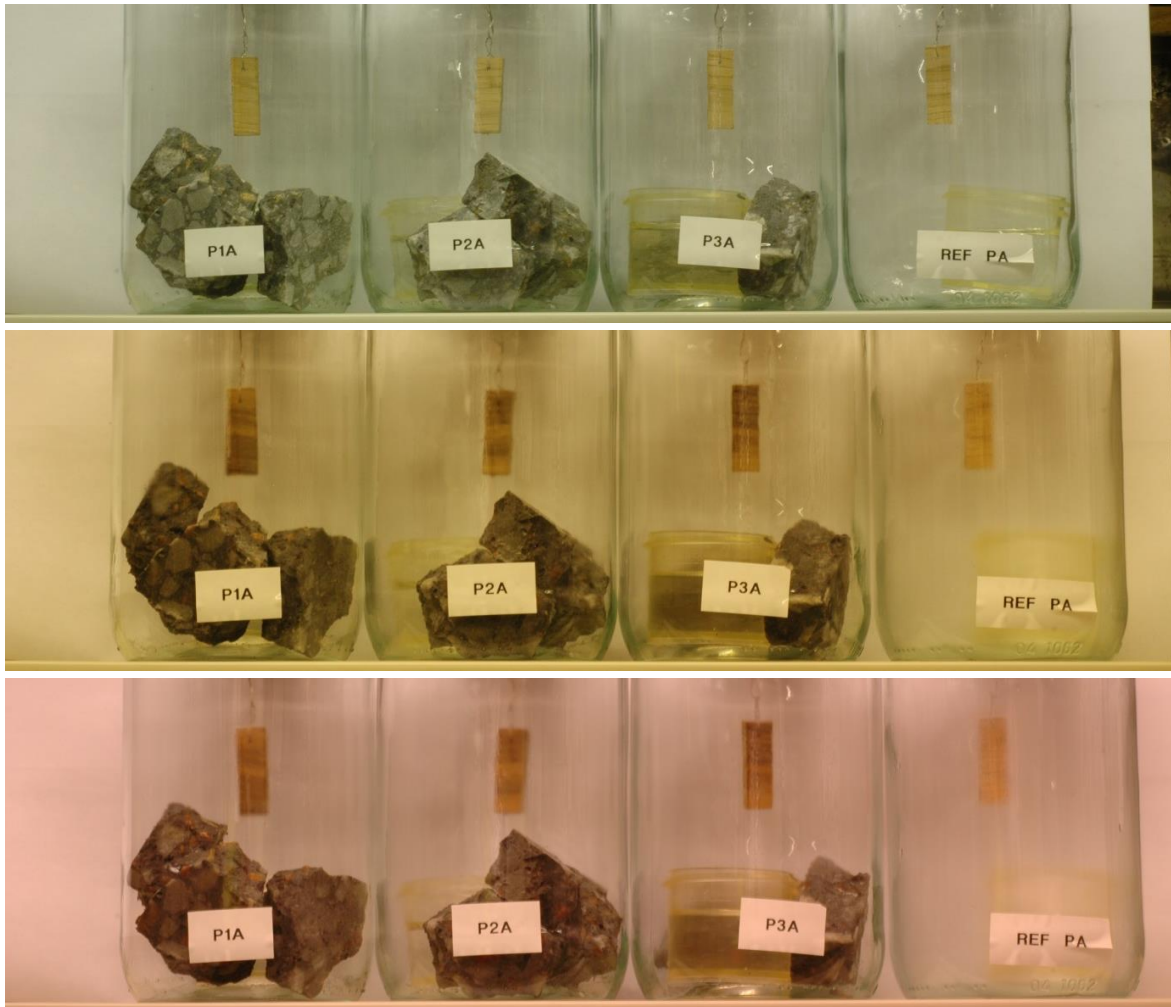
Serie P 100% RF

Foto 28. Övre bild direkt efter krossning, mittenbild efter två månader, undre bild efter fyra månader. Ref innehåller ingen betong utan enbart vatten motsvarande 100 % RF.

Efter att ha klimatiserats i två veckor i 100 % RF krossades tre skivor (med hammare) och placerades i var sin burk tillsammans med ekbitar. De markerades med P för serien med Bascement, flygaska och ammoniumsulfat och A för 100% RF samt ett löpnummer 1-3. Dessutom placerades en ekbit i en burk utan betong men med RF 100% (burken längst till höger namnad ref PA). Därefter tas den övre bilden i Foto 28. Efter två månader tas mittenbilden. Då har alla ekbitar mörknat betydligt. Det är tydligast på bitarna tillsammans med betong. Det är kondens i alla burkarna. Efter ytterligare två månader tas den undre bilden och missfärgningarna kvarstår.
