# Kartering av skadefrekvens för golvbeläggningar på betongbjälklag

Historisk återblick av golvsystem med parkett eller limmade  
plastmattor

Mikael Oxfall  
NCC Sverige AB

2023-08-30

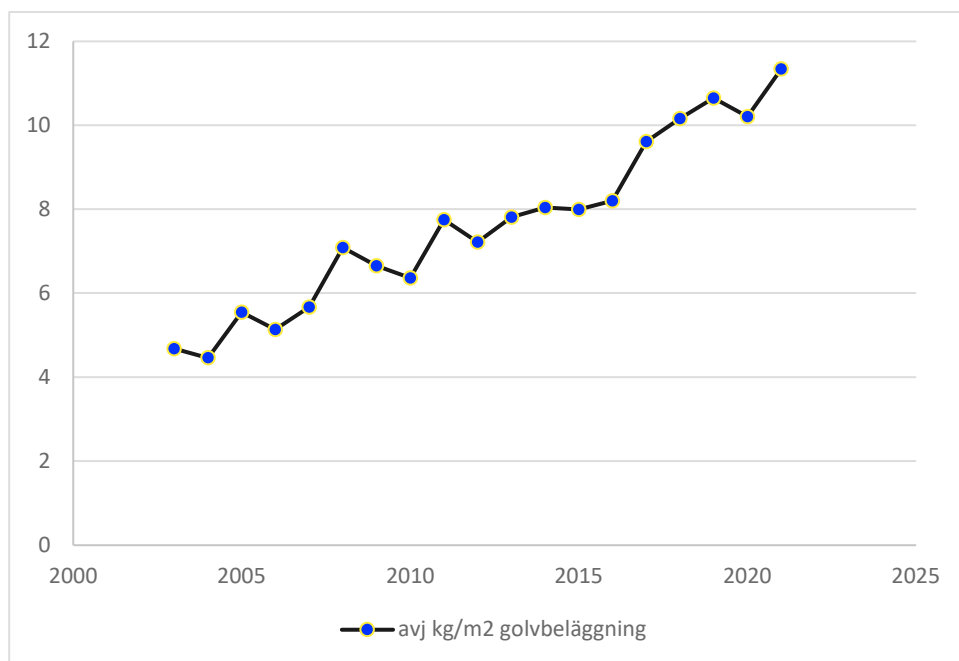
Figur 1. Antal kilo installerad avjämnning per totalt kvadratmeter lagt golv per år. Data från verksamhetsberättelsestatistik från GBR med avseende på uppskattad försäljning för samtliga golvsystem mot såld mängd avjämningsmassa.

Användningen av avjämningsmassa har ökat under 2000 talet både med avseende på antalet lagda kvadratmeter och snitt-tjockleken. Det saknas underlag kring antal lagda kvadratmeter men data på mängden avjämningsmassa i kilo finns. I figur 1 har den uppskattade lagda avjämningsmängden i kg plottats mot total mängd belagd golvyta. Diagrammet visar på en uppåtgående trend dock kan ej differentieras lagd kvadratmeter och tjocklek.

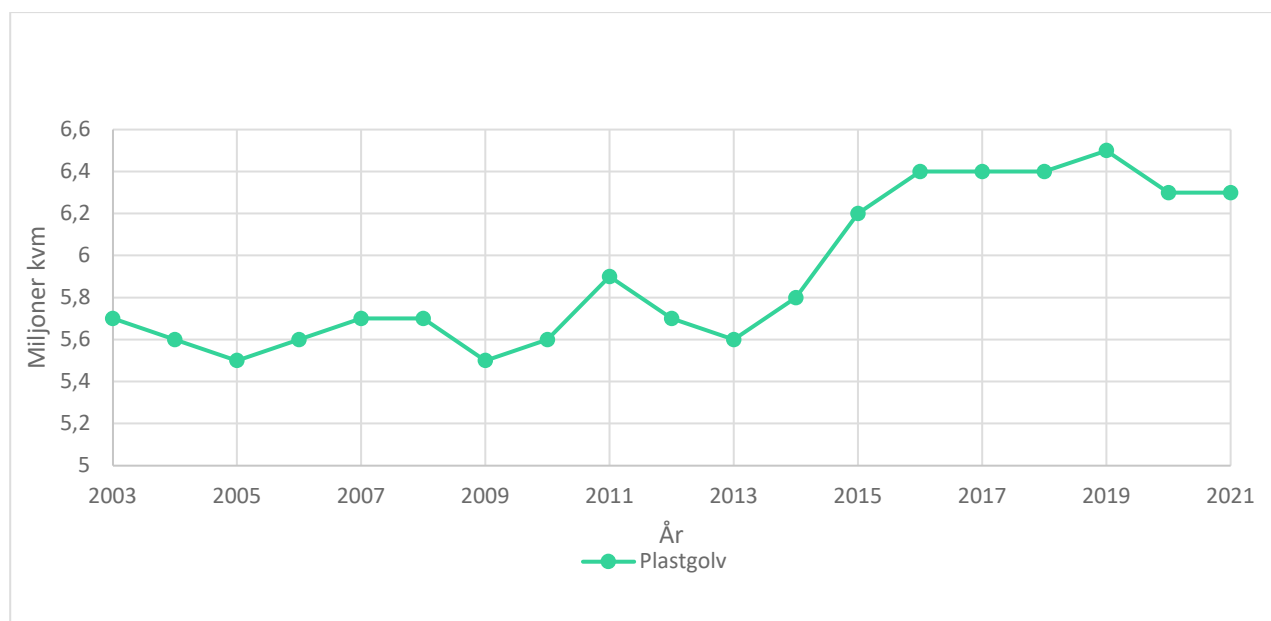
Figur 2. Förändring i plastgolvsanvändning baserad på uppskattad försäljningsdata från GBR verksamhetsberättelsestatistik 2008, 2014 och 2021, GBR.se

Den vanligaste typen av plastgolv utgörs av PVC, under 10 talet har dock ett antal PVC fria mattor introducerades. PVC fria golv utgörs av till exempel syntetisk termoplast polymer, etylen copolymer. Den generella uppbyggnaden med vissa förändringar över tid av ett PVC-golv ges i tabell 3. I figur 2 visas den uppskattade lagda ytan per år från 2003 enligt data delgiven från GBR.

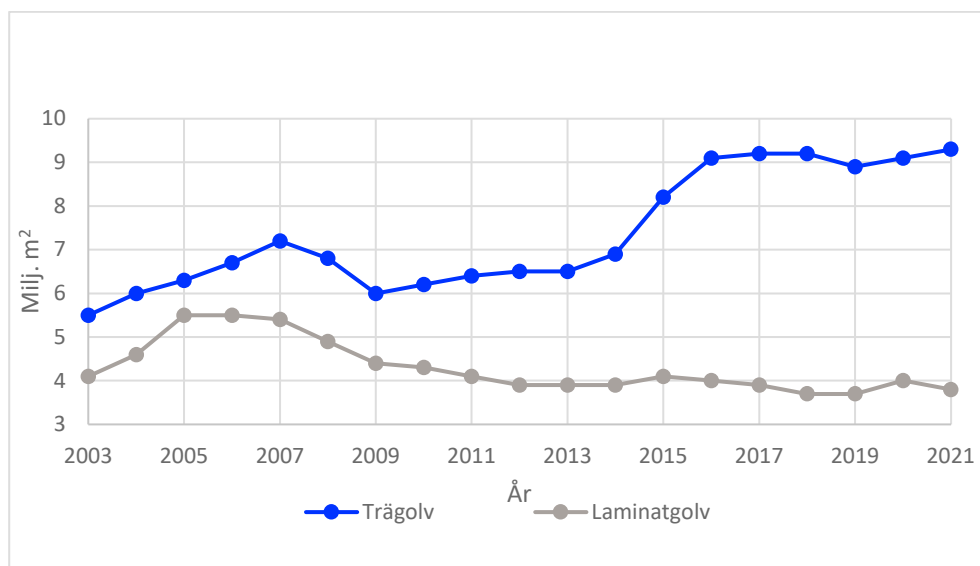
Figur 3. Baserad på uppskattade försäljningsdata från GBR verksamhetsberättelsestatistik 2008, 2014 och 2021, GBR.se

Parkett och Laminat står för ca 50% av allt golv som läggs i Sverige år 2020, och är den dominerande golvbeläggningen i bostäder under 00-talet (se figur 3 nedan). Parkett utgör generellt sammansatta massivträstavar av lövträd medan laminatgolv avser ett golvsystem bestående av hartslaminerad papp, HDF kärna och stabilisator på baksidan.

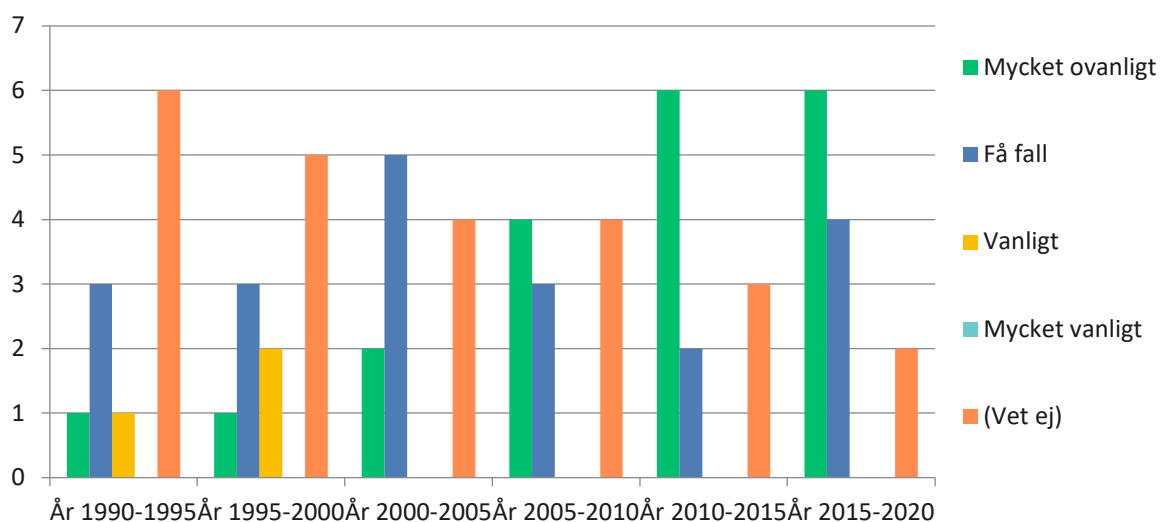
Figur 4. Visualisering av svar från entreprenörenheterna

Tabell 6: Uppskattad skadefrekvens av fuktskador på plast-/ eller linoleummattor från entreprenörernas eftermarknadsenheter. Totalt 12 respondenter

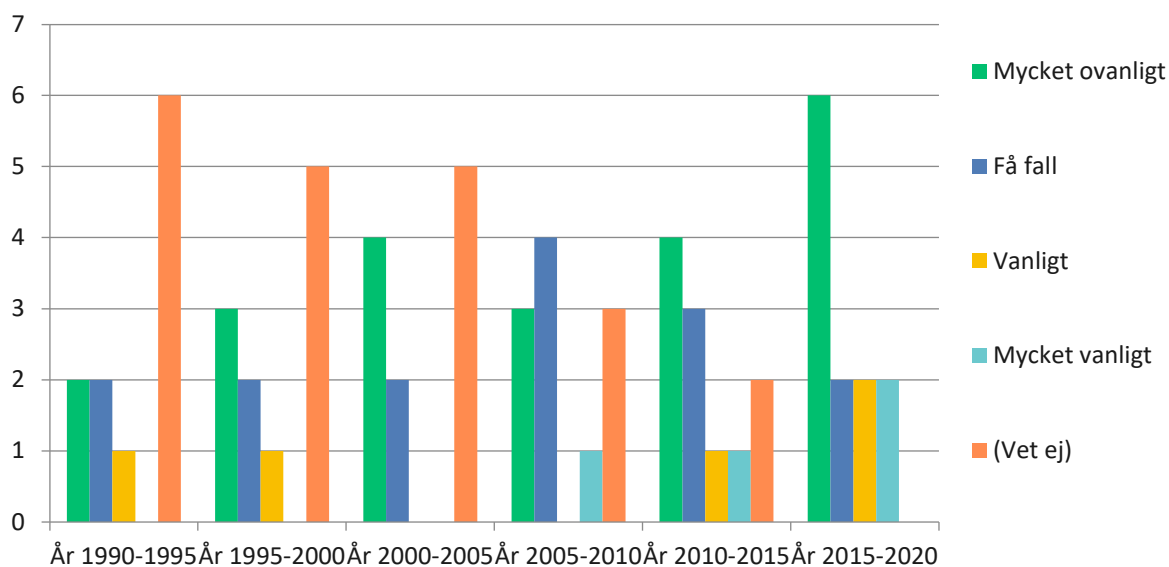
Figur 5. Svarsfördelning från eftermarknadsenheterna för respektive tidsintervall, svarsalternativ ej svarat redovisas ej.

Tabell 8: Uppskattad skadefrekvens av fuktskador på flytande parkett eller laminatgolv från entreprenörernas eftermarknadsenheter. Totalt 12 respondenter.
