Konsekvenser av fuktskador från brandsläckningsutrustning i konstruktioner av massivträ

Zaréh Baghdasarian Setragian
Stephen Burke

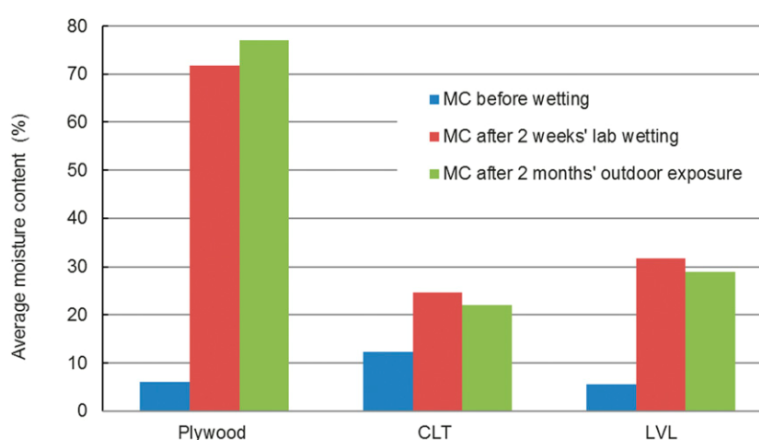
Figur 2. Fuktkvot (MC) i plywood, KL-trä och LVL följs av 18 dagar vattenspray (5 sekunder per timme) och 2 månader naturlig uttorkning utomhus i Vancouver (Wang, 2014).

bindningsmedel), LVL (13 skikt), och plywood (19mm tjock), till 5 sekunder vattendimma per timme under 18 dagar, vilket motsvarar totalt till ca 35 liter vatten per provelement. Som syns i Figur 2, ökade fuktkvoten i plywood från <10% till över 70%, medan fuktkvoten i LVL ökade från 6% till ca 30%. Fuktkvoten i KL-trä ökade också, från 12% till 24%, alltså betydligt mindre än de andra provelementen, se figur 2. I studien kom Wang fram till att plywood och LVL hade vad som kallas "lathe checks", d.v.s. mikrosprickor i trämaterial på grund av dragkrafter vid tillverkningsprocessen med en svarv, vilket underlättar transport av fuktig luft och vatten till inre skikt av materialet och därmed möjliggör snabbare vätning (Wang et al., 2018).

Uttorkningshastighet i de 3 provelementen varierade också. Plywood torkade ut från knappt 80% fuktkvot till drygt 10% på ca 60 dagar, utan att använda någon värmekälla för att förstärka uttorkningen. KL-trä hade inte lika hög fuktkvot som plywood i början men uttorkningshastigheten hos KL-trä var betydligt långsammare. Wang (2014) skrev även att efter ett halvår var fuktkvoten i KL-trä fortfarande högre än 15%.

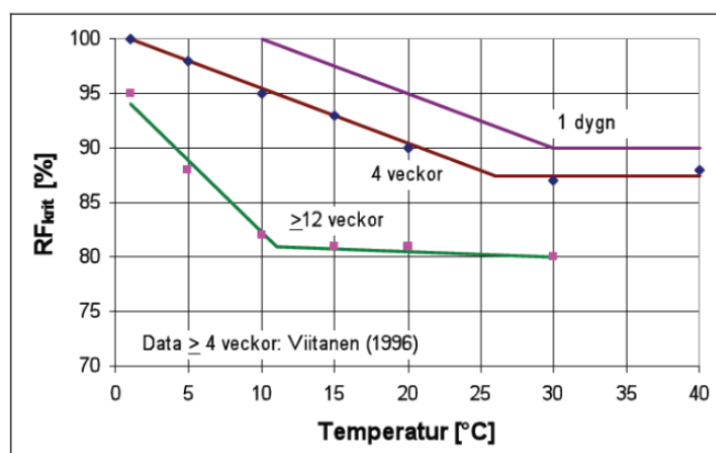
Figur 4. Kritiska fukttillstånd för trä vid olika temperaturer med hänsyn till varaktighet (Viitanen, 1996).

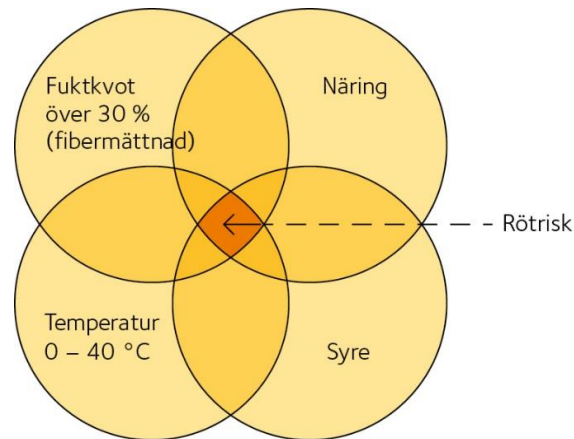
Figur 5. När olika faktorer sammanfaller uppstår risk för rötsvamp (Svenskt Trä, 2020).

Medan mögeltillväxt påverkar de estetiska egenskaperna hos konstruktionen och luftkvalitet inomhus i en byggnad så påverkar rötsvampar konstruktionens hållfasthet genom att bryta ned virkets struktur. De bryter ned cellulosa, hemicellulosa och lignin i träet vilket leder till kraftig förändring i virkets form och därmed försämring av hållfastheten. Rötsvamp kräver syretillförsel, tillgänglig näring (trä), omgivningens temperatur över fryspunkten, och fritt vatten, dvs fuktkvoten hos virket måste överstiga fibermättnadspunkt, för att växa. Närvaron av alla dessa förutsättningar leder till etablering av rötsvamp i virket om det pågår tillräckligt länge, som visas i Figur 5 nedan (Svenskt Trä, 2020).

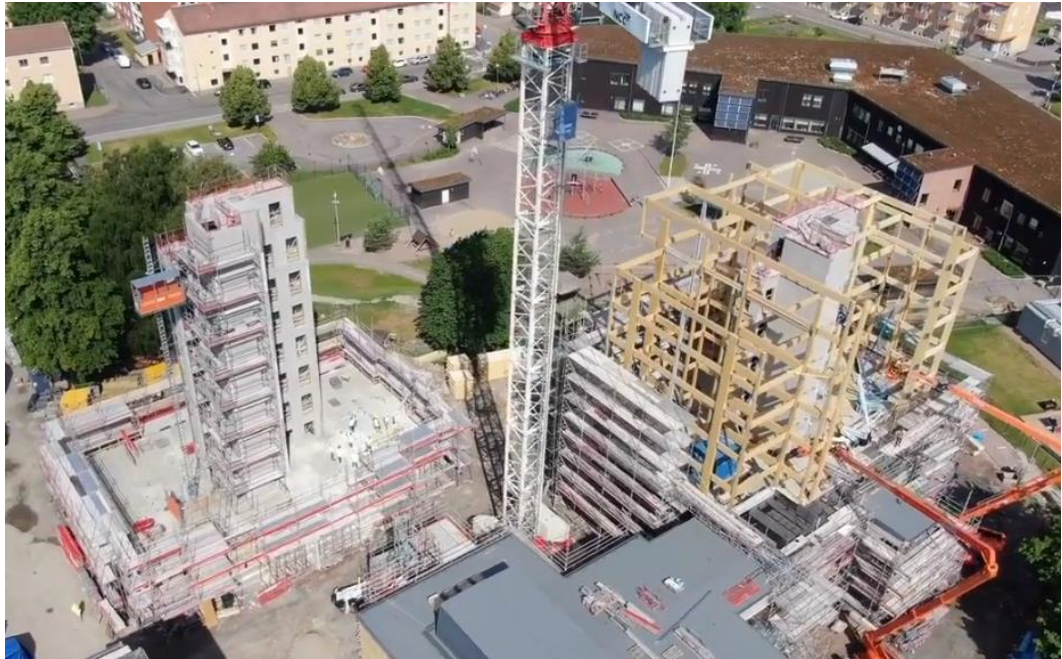
Figur 6. Bild på Hagaborg projektet under uppbyggnad. (NCC)

Referensprojektet är en nybyggnation av två bostadshus inom kvarteret Åkaren i Karlstad (Hagaborg projektet). Hus A och hus B utgörs av nio respektive åtta våningar, samt en ny förskola i två våningar som byggs samman med hus B. Byggnadsstommen består av hiss- och trappschakt i betong, stomväggar och bjälklag i betong på första plan för hus A och plan 1–2 för hus B, samt limträpelare och limträbalk med bjälklagelement i trä i övriga plan, se Figur 6.
