INVENTERING: UTTORKNING AV BETONGGOLV

Betong med mineraliska tillsatsmaterial

Sammanställd av Charlotte Svensson Tengberg

2018-02-14

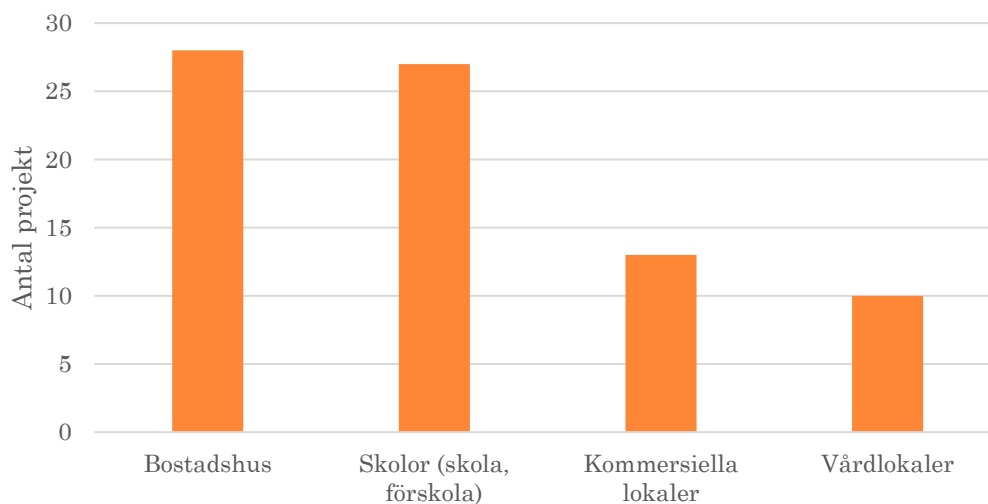
Figur 3: Projekt som upplevt uttorkningsproblem fördelat på byggnadstyper

Byggprojekten i inventeringen som angett problem med uttorkningen finns runt om i landet, se ungefärlig placering i **Figur 2**. De vanligast förekommande byggnadstyperna i materialet är bostadshus och skolor, men även kommersiella lokaler och olika typer av vårdlokaler förekommer, se **Figur 3**.

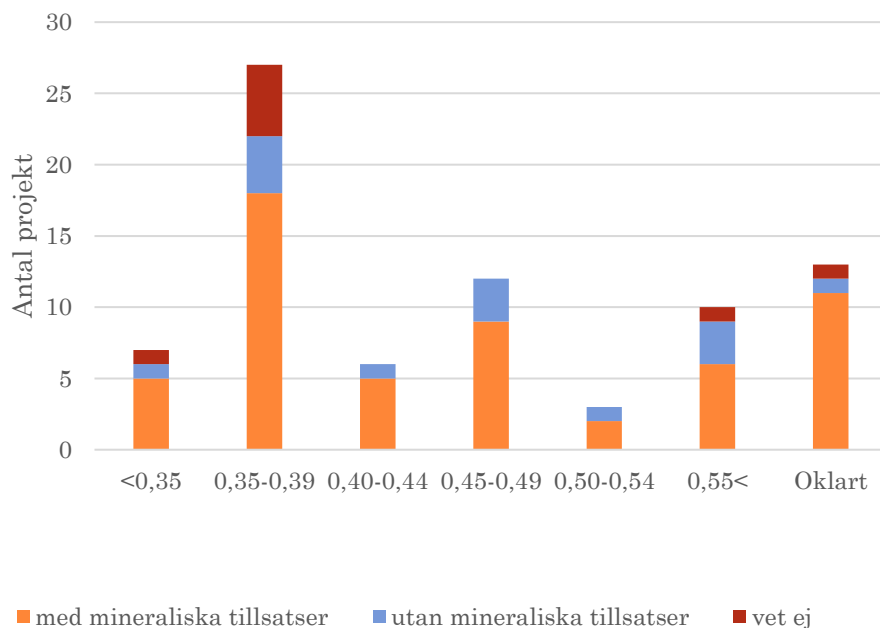
Figur 6: Projekt som upplevt uttorkningsproblem fördelat på angiven vct för betongen i golvkonstruktionen

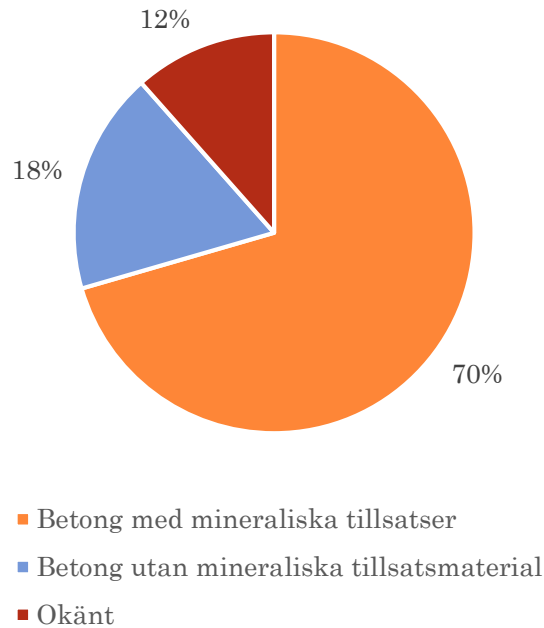
Figur 7: Projekt som upplevt uttorkningsproblem fördelat på betong med och utan mineraliska tillsatsmaterial. Komplettering av enkätmaterial har varit nödvändig. Följesedlar har inte varit tillgängliga i några byggprojekt för denna analys. I dessa fall har andra källor använts för att kategorisera betongen där så varit möjligt.

Uppgifter om betongens sammansättning, ex. om den innehåller mineraliska tillsatsmaterial saknades i flera fall i enkätsvaren, i flera fall angavs vaga beskrivningar som ex. standardcement. Därför har komplettering i efterhand varit nödvändig i flera projekt för att bedöma typ av cement/betong. Följesedlar har inte varit tillgängliga i några byggprojekt för denna analys. I dessa fall har andra källor använts för att kategorisera betongen där så varit möjligt.

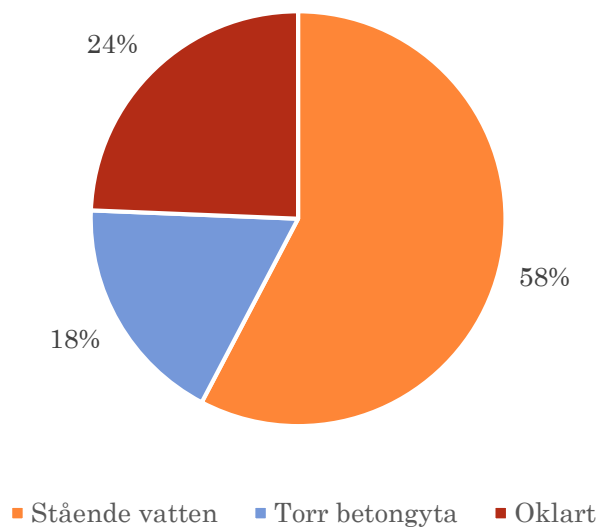
Figur 8: Projekt som upplevt uttorkningsproblem fördelat på förhållanden första veckan efter gjutning. Stående vatten på betongytan under första veckan efter gjutning avser både vattenhärdning och/eller stående vatten.

Vattenhärdning av betongytan har enligt uppgift gjorts i 15 % av projekten. Merparten av betonggolven, med en något högre andel för platta på mark, har haft stående vatten i någon utsträckning på betongytan under första veckan, **Figur 8**. Oavsett betongmaterial är fördelningen mellan torrt byggande och stående vatten första veckan densamma.
