## Missfärgade fasader, ett komplext problem

Mikroorganismer som växer på fasader kan orsaka omfattande missfärgning. Påväxten är ett resultat av en komplex process som omfattar många faktorer kopplade till byggnaden, klimatet, omgivningsfaktorer och biologiska processer. I denna rapport beskrivs och diskuteras några av dessa faktorer och deras betydelse för uppkomsten av missfärgning, baserat på vetenskapligt publicerad forskning. Vidare berörs möjligheter till sanering och underhåll för att minska problemen.

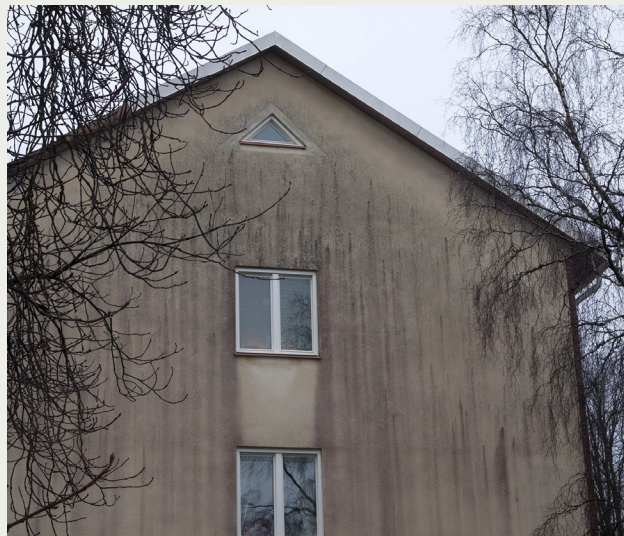
Figur 1. Exempel på hur fasadens utformning kan påverka vattenavrinning och därmed påväxt. Överhäng från takfoten har skyddat så att inte regn har runnit utför denna del. Även under fönstren saknas sådan påväxt som finns på övriga fasaden. Detta kan bero på att denna del av fasaden har skyddats mot vattenavrinning. En alternativ förklaring är att väggen är varmare under fönstret, till exempel på grund av att radiatoren är placerad där, och att den relativa fuktigheten därmed blir lägre.

Vatten tillförs fasaden huvudsakligen genom luftens fuktighet och genom nederbörd. Beroende på hur fasaden är konstruerad kommer olika fasader och olika delar av samma fasad att utsättas för olika fuktbelastning. I rapporten redovisas flera studier där man visat att kallare delar av fasader har större problem med påväxt än varmare. Vatten kan också tillföras fasaden genom nederbörd. När det regnar kan vatten rinna från horisontella ytor ner på fasaden. Hur fasaden påverkas av rinnande vatten påverkas av hur fasaden och taket är konstruerad. Till exempel blir en fasad på en byggnad med utdraget takutsprång mer skyddad mot regn, och därmed missfärgning, än en byggnad som saknar sådant utsprång.

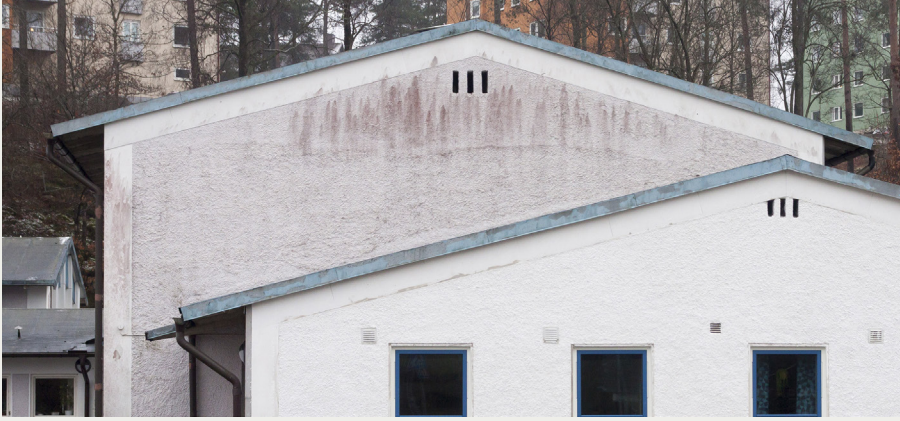
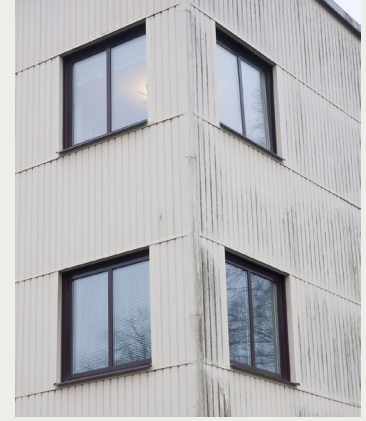
Figur 2. Rinnmärken på en fasad.

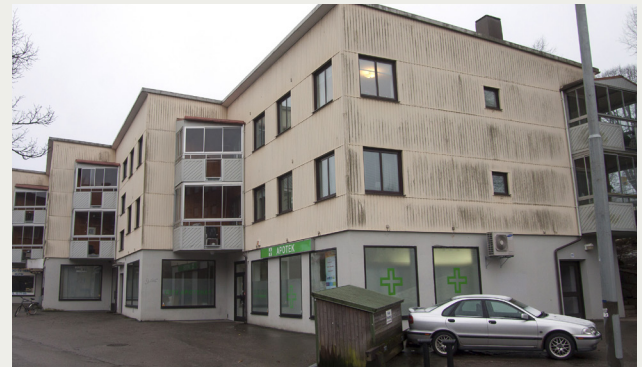
Figur 3. Byggnad med plåtfasade där det på fasaden åt norr finns kraftig missfärgande påväxt, medan fasaden åt öst saknar sådan påväxt.

Förutom faktorer som hänger ihop med byggnadens utformning så påverkar olika miljöfaktorer uppkomsten av missfärgande fasader. En sådan är vilket väderstreck som fasaden vetter åt. Till exempel kommer kondensation som uppkommit som en följd av nattutstrålning dunsta av långsammare på en fasad som är riktad mot norr än på en fasad åt söder (på norra halvklotet). Detta innebär att fuktförhållandena är gynnsamma för mikroorganismer under längre tid och att risken för påväxt därför är större på dessa fasader. De förhärskande vindarna i ett område kommer ofta från samma väderstreck, vilket gör fasaderna åt denna riktning kommer att vara utsatta för mer slagregn än övriga fasader, och därmed löpa större risk för påväxt.
