Fiberkompositarmering

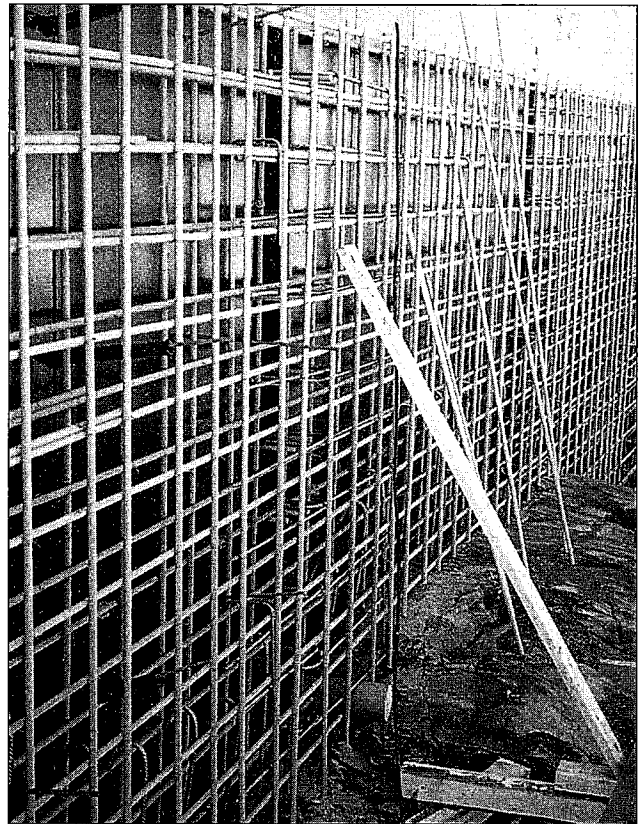
Tillbyggnad av Hasselbladslaboratoriet, Sahlgrenska sjukhuset i Göteborg. Totalt användes cirka 30 000 meter Fiberbar kompositarmering fördelat på dimensionerna 10, 12 och 15 mm.

Erfarenheter av fiberkompositmaterial från utförda projekt har hämtats från Sverige, Japan och USA. Vid byggandet av Hasselbladslaboratoriet i Göteborg krävdes i vissa delar av laboratoriet en omgivning som ej stör magnetfälten. För de slakarmerade konstruktionerna valdes fiberkompositmaterial före rostfritt stål av kostnads-skäl. Stängernas låga vikt underlättade arbetet, trots att de måste förankras noggrant för att ej flyta upp vid gjutning. Den låga elasticitetsmodulen gjorde att deformationskriterier blev avgörande för erforderlig armeringsmängd och även medförde krav på bättre najning och klossning för att undvika skador under armering och gjutning. Avsikten var att även använda fiberkompositer i byglar och som spännarmering, men på grund av att byglarna var svåra att tillverka och att de spända stängerna brast i förankringarna före gjutning blev det slutliga valet rostfritt stål.
