## Renoverade putsade lättbetongfasader

Rapporten Renovering av putsade lättbetongfasader (Rapport SIB TN:37 av Gabor Kalmar och Gösta Andersson, 90 sid inkl. bilaga, pris exkl. moms ca 77 kr) kan beställas från Svensk Byggtjänst, tel 08-734 51 00, fax 08-734 50 98.

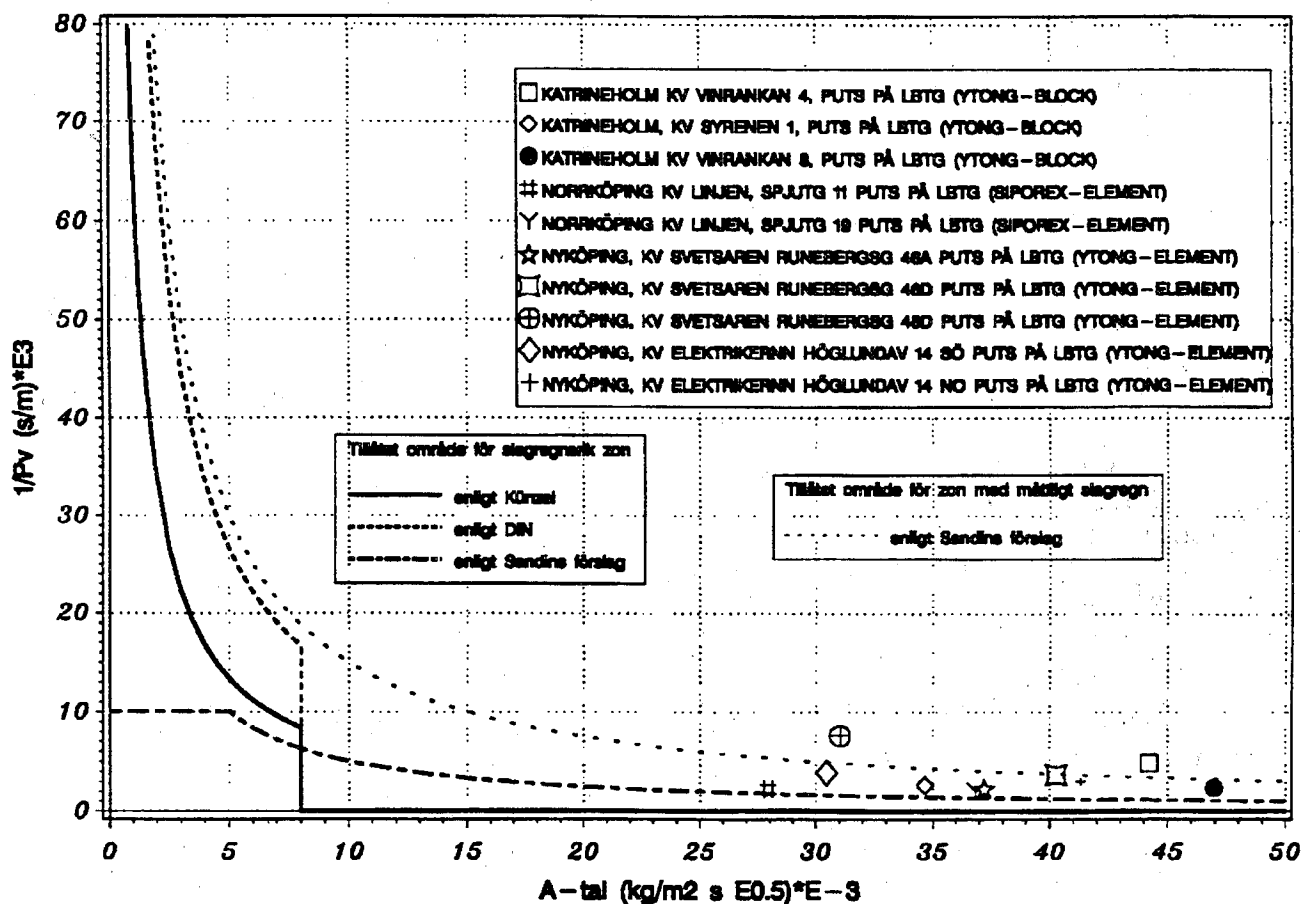
Alla fältprov klarade med god marginal kraven för måttligt slagregn.  
 Diagrammet visar värden för diffusionstäthet ( $= 1/P_v = 1/\text{ånggenomsläpplighet}$ )  
 och vatteninträngningstal (A-tal) efter renovering

*Exempel på värden för diffusionstäthet och vatteninträningstal efter renovering, se omstående sida*
