# IDENTIFIERING OCH ÅTGÄRDER FÖR BRISTANDE SPOLFÖRMÅGA I AVLOPPSSYSTEM

**Joachim Claesson, KTH Energiteknik**

**2022-09-05**

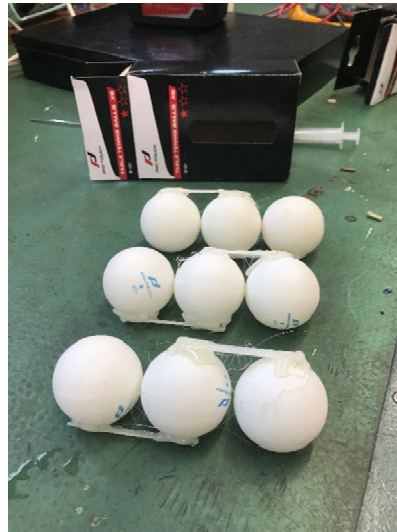
Figur 1: Testfekalie för provning av spolförmåga, utformning enligt Cambell<sup>3</sup>.

Denna undersökning genomfördes genom att ett rakt rör av olika dimensioner (110 mm och 70 mm) användes som horisontell spillvattenledning. Undersökningen gick huvudsakligen ut på att se hur långt en artificiell fekalier (se Figur 1) transporterades vid spolning. Två olika spolmängder användes, "liten spolning" (2.4 liter) och "stor spolning" (4.9 liter). Tre olika fall på den horisontella spillvattenledningen användes, nära 0%, 1% samt 2%. Avståndet fekalierna transporterats från WC-stol mättes, tills dessa att den föll ned i vertikal stam 5 meter bort. Som Figur 2 visar fås en betydligt längre första transport med en horisontell ledning på 70 mm istället för 110 mm. Detta beror dels på att vätskenivån i 70mm-röret är högre, vilket ger större marginal innan fekalierna dras längs botten av röret, dels av att flödes hastigheten är högre. Dessa tester är gjorda utan papper, vilket kan påverka resultaten, framförallt illustrera risken för igensättning, som inte alls undersökts här. För att mindre rör skall kunna användas i dessa tillämpningar behöver bl.a. dessa aspekter undersökas framöver.

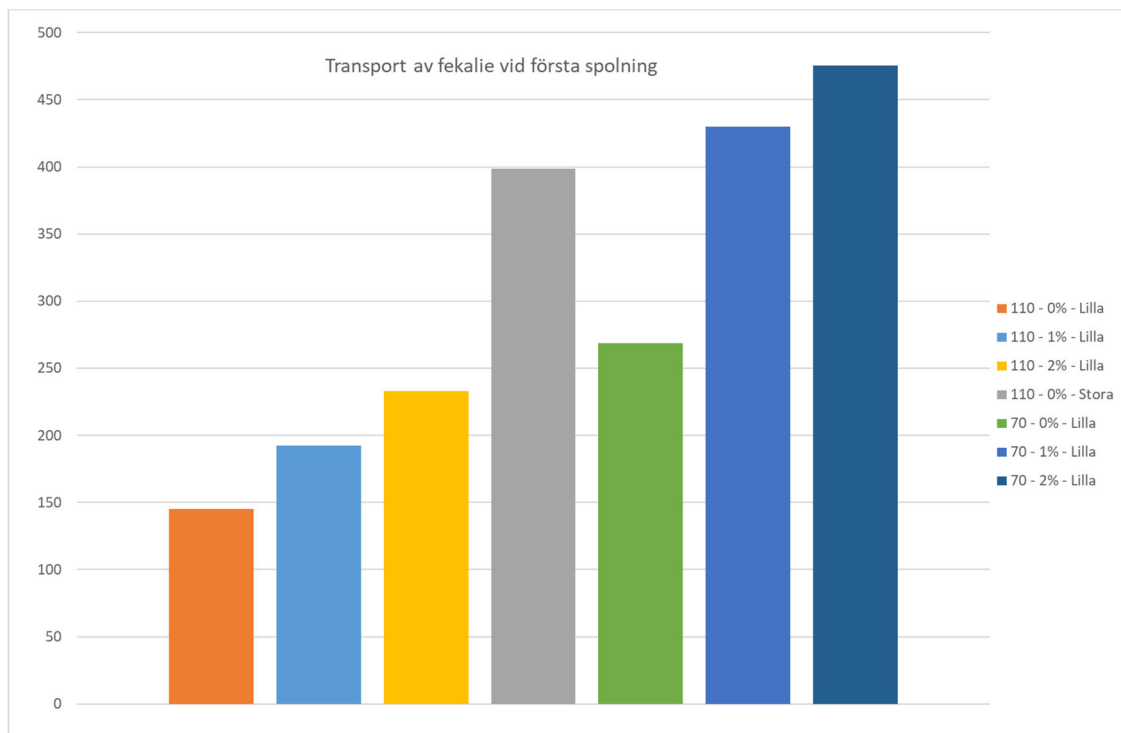
Figur 2: Transport av fekalier vid första spolning.

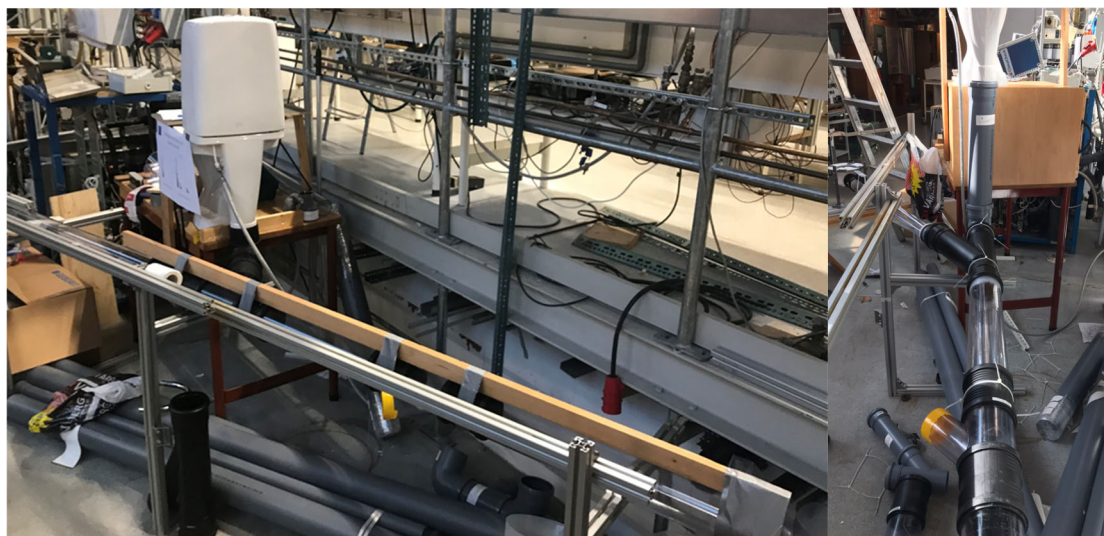
*Figur 3: Experimentell uppställning för tester av återspolning i duschspillvattenledning.*

I dessa tester har återspolningen av WC-vatten in upp i anslutande duschspillvattenledning undersökts under ett antal fall. Dessa diskuteras i separata underkapitel. Den principiella uppställningen ses i Figur 3. När papper har använts har 4 st. längder med 7 rutor toapapper använts, av kvaliteten<sup>4</sup> som används vid KTHs lokaler.

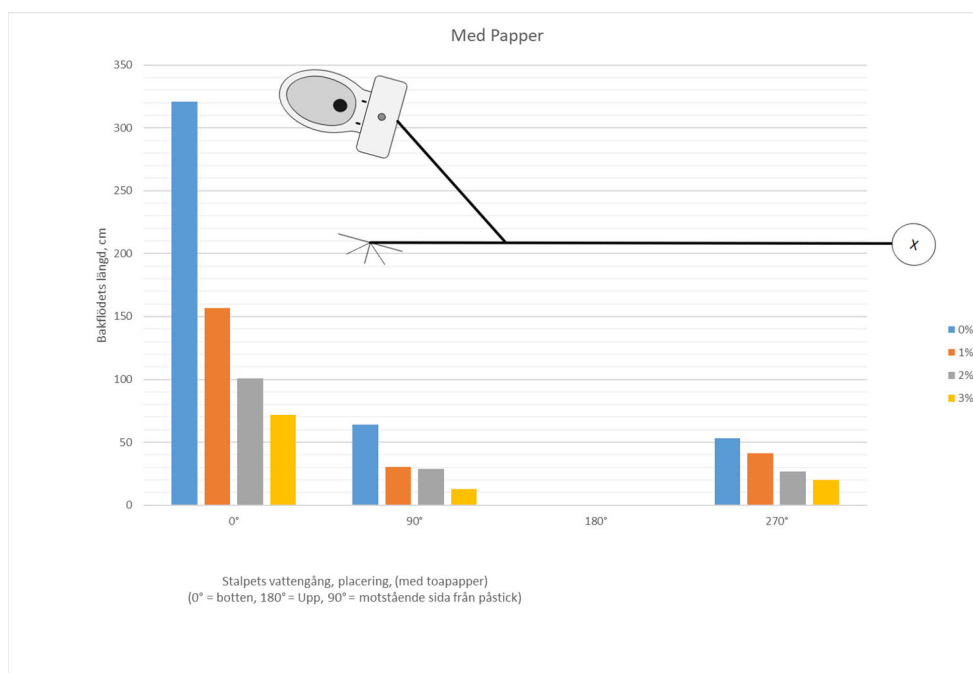
Figur 4: Återspolning till duschspillvattenledning för olika fall och stalpets orientering.

Det kan ses i Figur 4 att fallet har betydande inverkan, framförallt vid låga fall runt 1%. Betydande reduktion kan alltså förväntas om 1% eller mer fall bibehålls vid installation av spillvattenledningar.

Figur 4 visar att stalpets placering har en stor påverkan, där ingen återspolning sågs under mätningarna med stalpets placering enligt nu gällande rekommendation av Säker Vatten (180°). Det kan ses att placering av stalpet vid 90° eller 270° motsvarar samma risk för återspolning som för 0° och fall på 3%

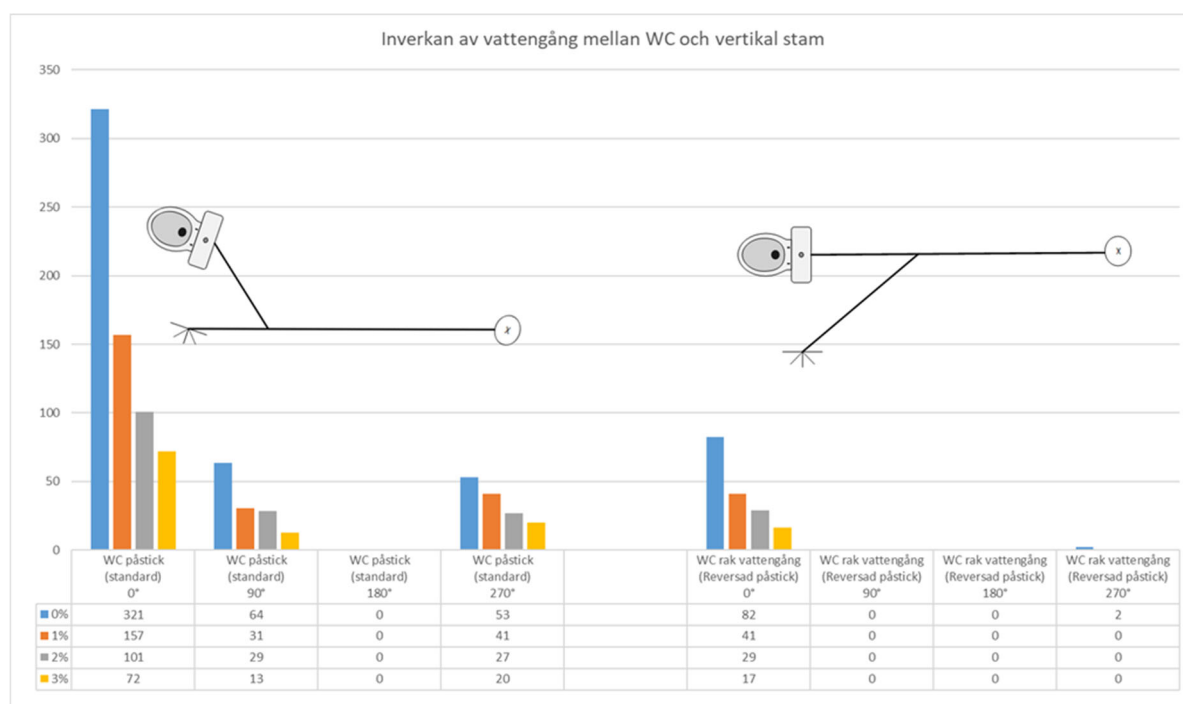
Figur 6: Inverkan av "rak vattengång" mellan WC och vertikal stam.

I denna del av undersöktes inverkan av anslutningens orientering, dvs. anslutningsvinkel. Två olika vinklar installerades och prövades, 45° och . Övriga geometriska mått enligt tidigare. Figur 6 visar att en betydligt lägre risk för backspolning någon längre sträcka in i duschspillvattenledningen föreligger med rak WC-vattengång. I praktiken föreligger ingen risk om stalpets placering är mellan 90° och 270°, samt att spolvattnet från WC-stolen har rak vattengång.

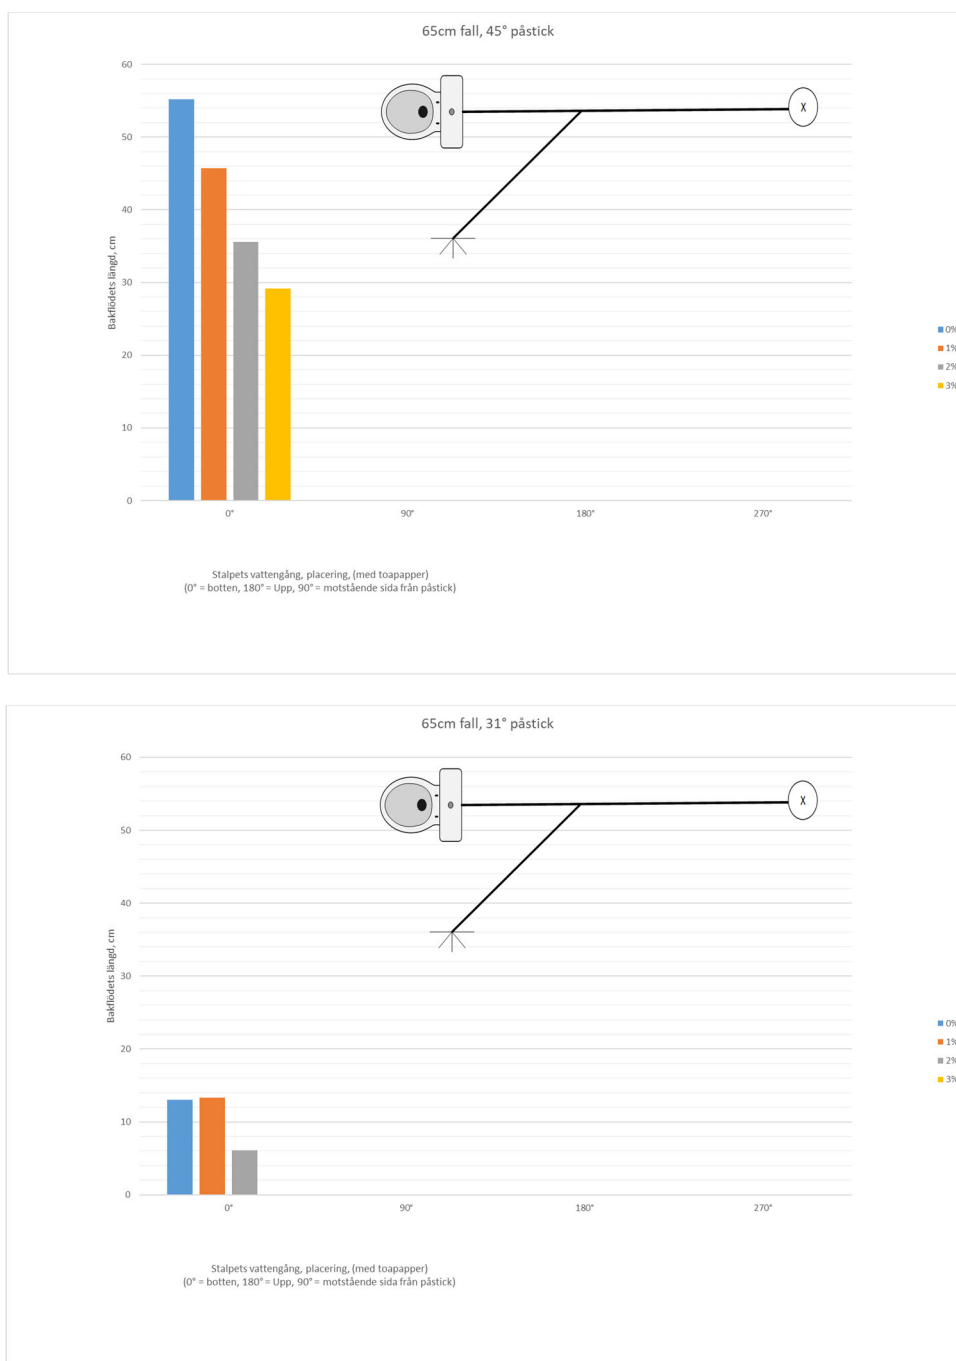
Figur 8: Jämförelse av påsticketets vinkel, 31° istället för 45°, samt inverkan av avståndet mellan WC-stol och påsticket.

Eftersom noteringen gjordes, liknande vattenstrålen i diskhon sprids åt flera håll, även bakåt vid sned anströmning, kan den besvärande bakspolningen kanske minskas när ett påstick med snävare vinkel används. Istället för ett 45° påstick användes istället 31°, med rak vattengång för spillvatten från WC<sup>5</sup>. Fallhöjden mellan golvnivå och horisontell ledning är 65 cm, stalpets placering huvudsakligen 0°. Duschspillvattenledningens fall har här varierats mellan 0% till 3%. Figur 8 visar resultaten för de båda anslutningarna. Som synes fås en betydande minskad risk för återspolning med en vattengång som är mer "riktad" mot det vertikala fallet.

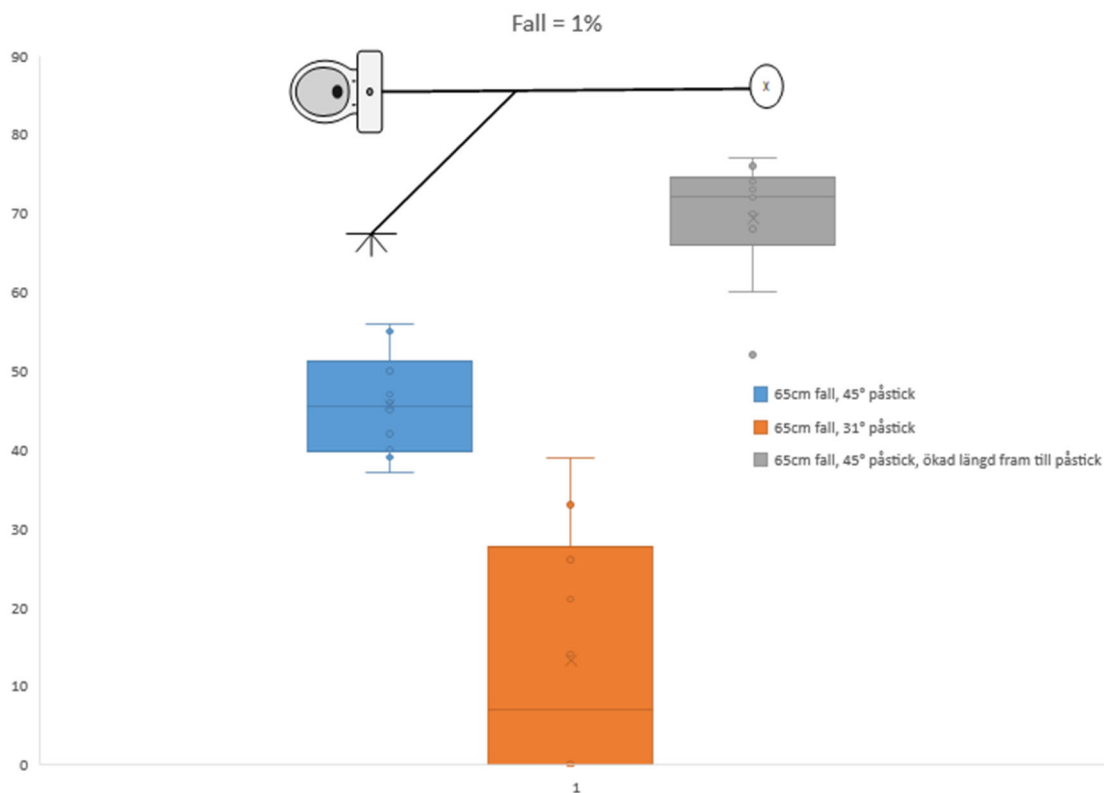
Figur 9: Bakspolning vid varierande avstånd från WC-stol.

In denna del undersöktes istället om avståndet mellan påsticket och WC-stol påverkar återspolningen. Stalpets placering är 0° och avståndet till WC-stol är antingen 40 cm eller 150

cm. Fallet har varit 1 %. Resultaten, se Figur 9, pekar på att viss ökning av bakspolningen kan ske när avståndet ökat. Resultaten är presenterat som en Box-plot, med nedre och övre kvartil, samt median och outliers inlagda.

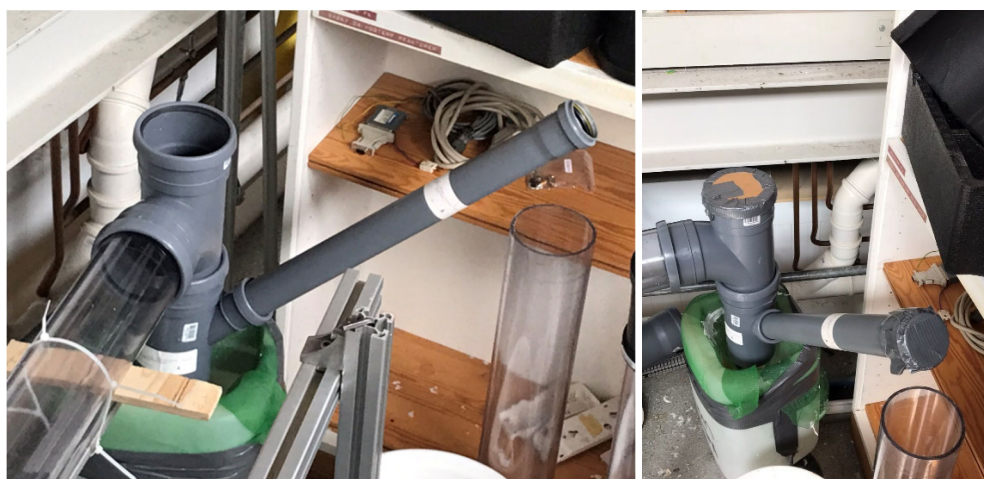
*Figur 10: Emulering av begränsning av luftning.*

I detta experiment undersöktes om luftningen av den ”vertikala stammen” har någon betydelse. Eftersom ingen egentligen längd användes under experimenten har detta istället undersökts genom att begränsa lufttilltransporten genom att delvis blockera luftningarna. Vidare sattes en kraftig reduktion in i botten av ”vertikala” stammen i två experiment (tre faktiskt, mer om detta nedan) för att emulera den vätskeplugg som genereras när vertikal stam övergår till horisontell ledning. Figur 10 visar uppställningen som använts.
