**Mikroorganismer.  
Luftburna mögelsvampar och mykotoxiner i svenska  
problemhus – anpassning till byggprocessen**

Projekt nr 19970192 (FORMAS)

SBUF Rapport nr: 11019  
Solna 2004-11-22

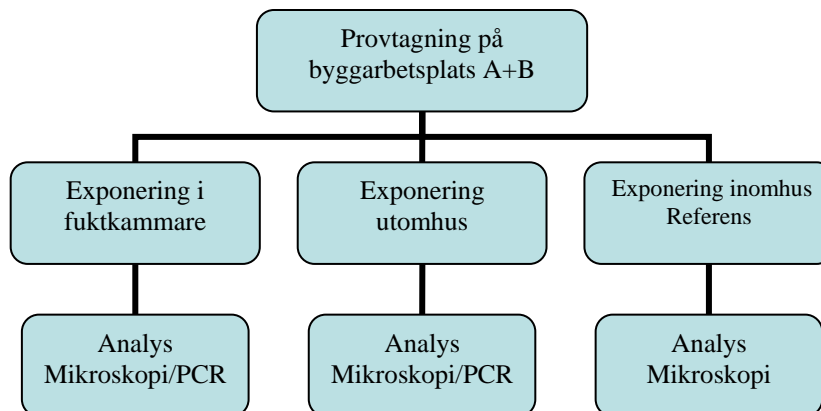
Figur 1 Schematisk skiss av provningsförfarande

Prover uttogs från byggarbetsplats A och B samt direkt från gipsskivefabrik. Proverna konditionerades dels på respektive arbetsplats för att studera hur de verkliga förhållandena påverkar skivornas resistens mot mögelangrepp dels i laboratorium vid konstant relativ fuktighet och temperatur. Samtliga prov undersöktes okulärt samt med mikroskop (direktmikroskopi) och genomgick olika analyser se fig 1

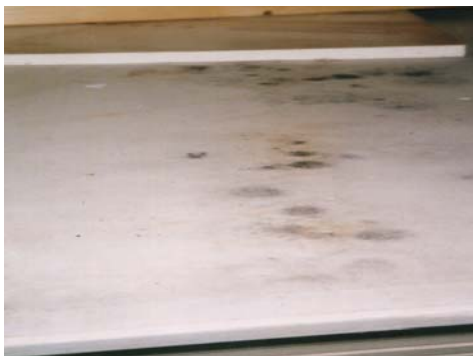
*Bild 1* Mögelfläckar på papp (kartongen) *Bild 2* Rinningsmärken på skivorna

Gipspaketerna på byggarbetsplatserna undersöktes med avseende på fukt och mögel under två månader (se tabell 2) För fuktmätning och indikering användes olika instrument för att jämföra värdena för fältinstrumenten. Fuktigheten registrerades med dataloggers, Alfasensor fuktindikator och Protimeter Mini fuktindikator. När plasten öppnades och gipsskivorna skulle monteras togs logger och Alfasensor fuktindikator bort och skivorna undersöktes på plats för att upptäcka ev. mögelfläckar (se bild 1 och 2)

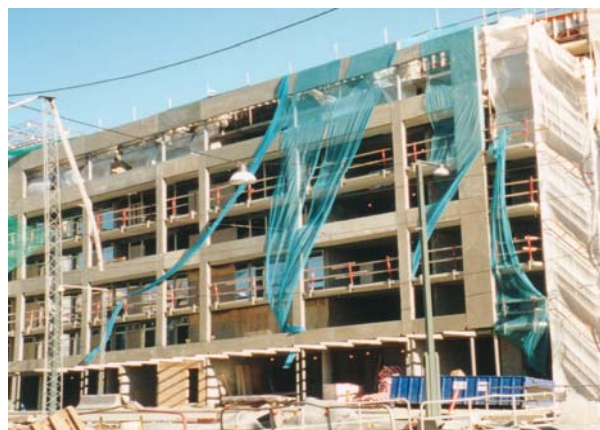
Bild 4 Byggarbetsplats A

På byggarbetsplats A, karakteriserad som fuktig byggperiod, lagrades gipspaketen på bjälklagen vartefter stommen restes. Regn och snösmältning förekom och det rann periodvis ner på gipspaketen som endast skyddades av transportplasten. Gipsen lagrades i rådande väder i en månad innan de första skivorna monterades. Därefter vidtog andra arbeten såsom ledningsdragning och uppvärmning av byggnaden varvid kvarvarande skivor monterades efter ca 2 till 3 månader.

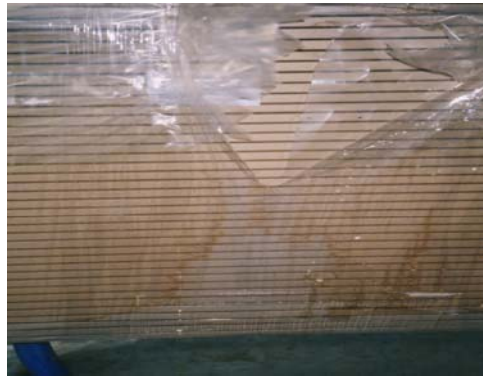
Bild 6 Kondens (fritt vatten) innanför plasten

Byggarbetsplats A Gipskivor levererade 2001-03-16 i inplastade högar					
Provplats	Datum	Fuktkvotsindikering	Alfasensor RF	RF med Novacina	
Trapphus 1	16/3	14-15	75 %, 85%	87%	*Kraftigt synliga missfärgningar och mögel. Kondens/fritt vatten innanför plasten. Gipsen känns "lös"
Trapphus 1	22/3	14-18	75 % 85 %	89%	Tydligt omslag på sensorn Blå färg synlig till skalstreck 0
Provplats 2	22 /3	14-17	85 %		Omslag. Mycket fuktskadad gips
Provplats 4	3/4	>25	85 % fullt utslag	85%	Ny sensor. En gipshög har krokmat *
Provplats 2	3/4	14-17	Tappat färgen	77 %	Färgen är borta. Det syns ett omslag
Provplats 1	10 /4	11-15	Ny sensor. 75% och 85%	60%	Inget färgomslag *

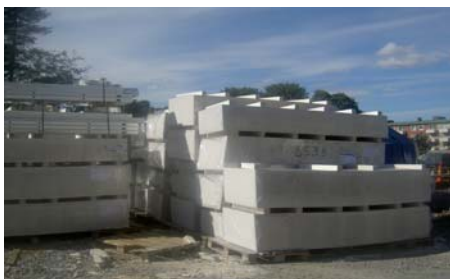
Bild 7 Gipspaket

På byggarbetsplats B var det en torr byggperiod. Det regnade mindre och gipskivorna togs om hand och lagrades i tält och lyftes in på bjälklagen efterhand. Transportplasten togs bort och gipspaketen skyddades med kraftiga presenningar.(se bild 6-9) Från gipspaketen togs prover med jämna mellanrum under byggprocessen tills gipskivorna var monterade.

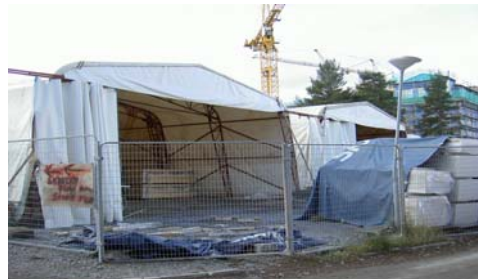
Bild 8 Tält

Gipsskivorna lyftes av från lastbil och lades in i lagringstält på byggarbetsplatsen innan de lyftes in på bjälklagen

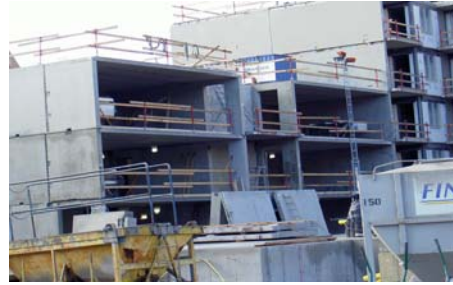
*Bild 9*

Vartefter stommen restes lyftes gipspaketen in på bjälklagen. Detta var ett kritiskt moment då skivorna kunde exponeras för regnväder och hög relativ fuktighet i flera månader

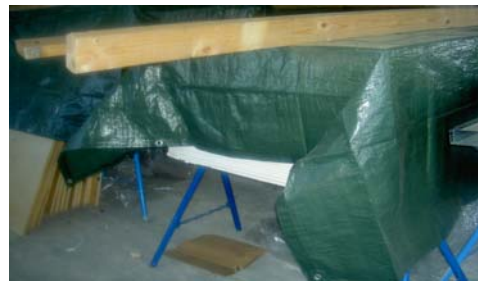
*Bild 10*

När skivorna lagrades på bjälklaget togs transportplasten bort och ersattes med grova presenningar. Gipsskivorna exponerades på detta sätt för mindre fukt.

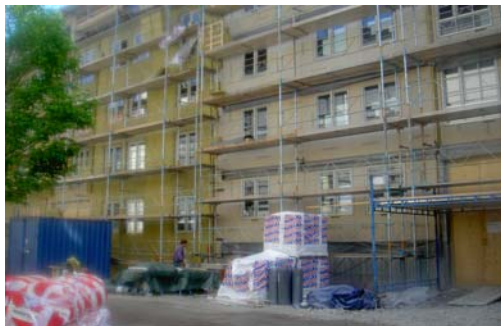
*Bild 11*

Den utvändiga gipsskivan var utsatt för regnväder några månader innan isolering och fasadputs monterades.

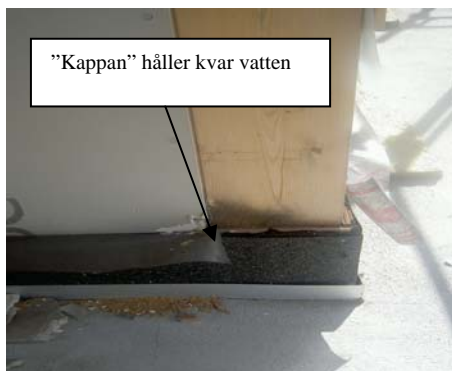
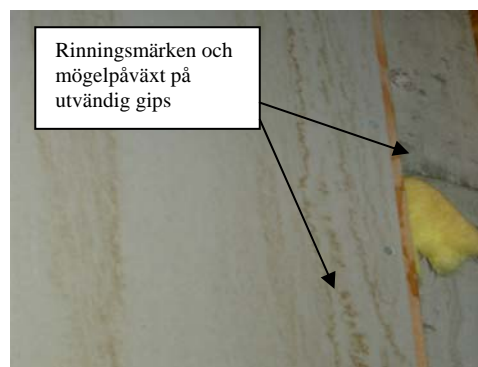
Under byggtiden kunde man konstatera fuktrelaterade skador i form blånad på virket och mögelangrepp på gipsskiva.

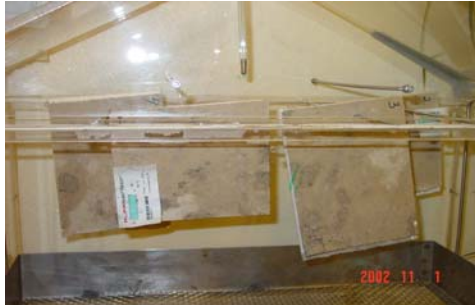
Från gipsskivorna i paketen uttogs provbitar ca 100x100mm och hängdes in i en fukt-kammare (bild 14) med en rel. fuktighet på ca 90 % ± 5 % och temperatur 20 ± 2°C. I fukt-kammaren fick provbitarna hänga i 6 månader och avläsning av mögelpåväxt gjordes 1 gång/månad. Provbitarna vägdes för att bestämma upptag av fukt i gipsskivan.

Fukt-kammaren är utvecklad för provning av träprover enl. ASTM-metod. I vårt försök utsätts gipsskivorna enbart för relativ fuktighet > 85 % med sterilt vatten.

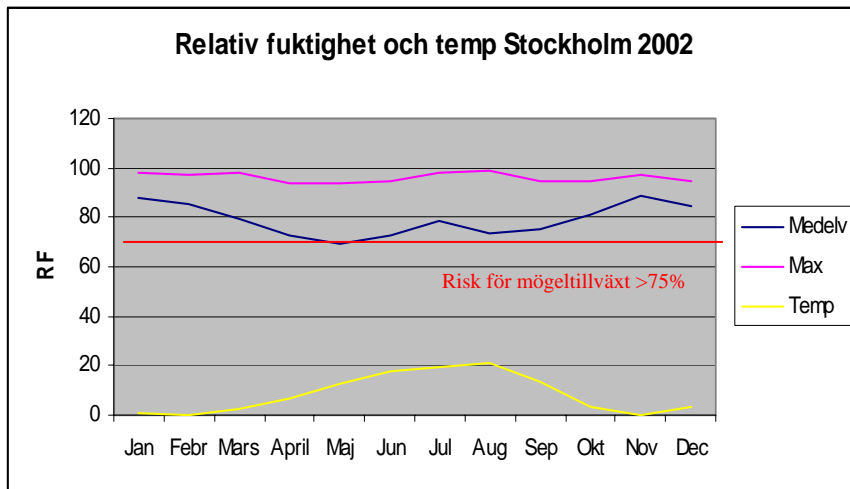
Relativ fuktighet och temperatur i Stockholmsluft visas i diagrammen nedan.

Större delen av år 2002 var medelvärdet av den relativa fuktigheten  $> 75\%$  (blå markering) då risk för generell mögelpåväxt råder.

Detta faktum indikerar att risken för mögelpåväxt i utfackningsväggarna är särskilt stor under vinterhalvåret (sept-mars) då medel RF  $> 80-85\%$

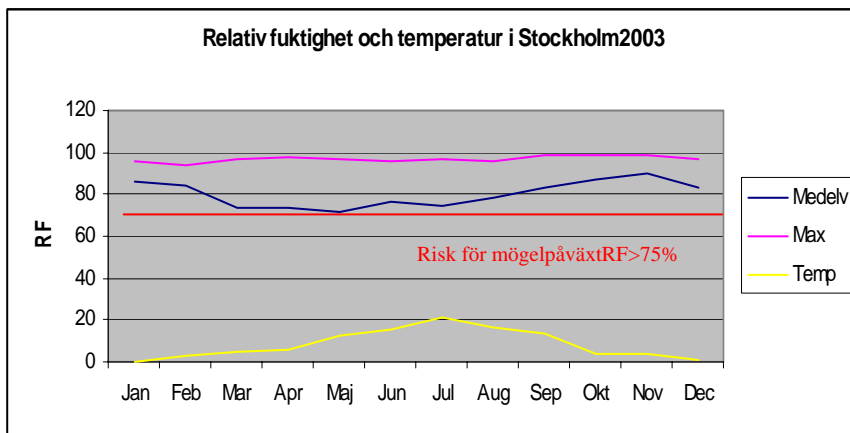
Även större delen av år 2003 var medelvärdet av den relativa fuktigheten  $> 75\%$  då risk för generell mögeltillväxt råder.

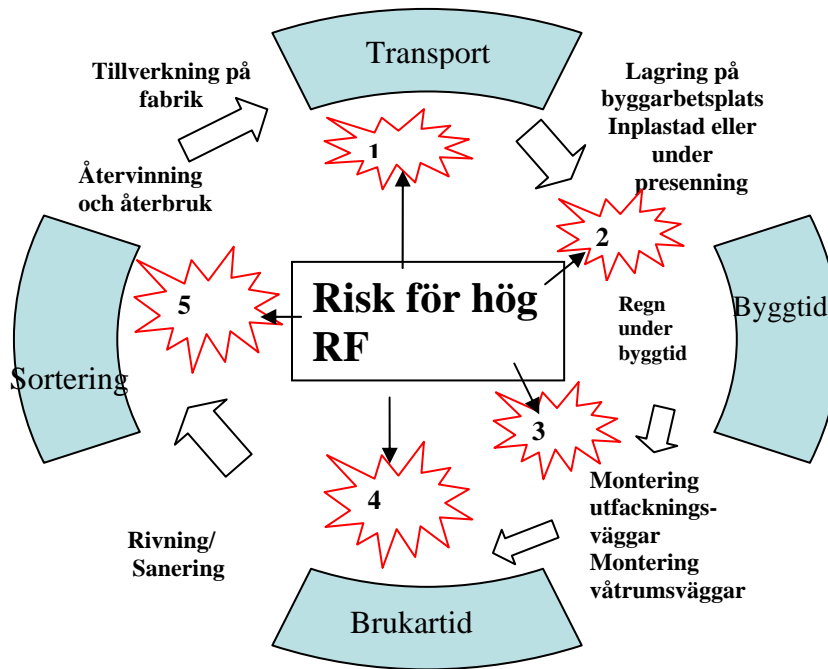
Figur 3

I figur 3 åskådliggörs hanteringskedjan för gipsskivor från fabrik, montering i konstruktion på byggarbetsplats och till dess att byggnaden rivs. För gipsskivor finns riskmoment dvs. fuktpåverkan från 1-5 i figuren.

- (1) När gipsskivan tillverkats och torkats i fabriken plastas "leveranspaketet" in med tätslutande plast. Under transporten kan paketet utsättas för regn och/eller finns det risk för kondensbildning i paketet så att de i vissa fall fungerar som "mögelkammare". På byggarbetsplats A fick man kassera flera paket (20-25 st. skivor/pkt) eftersom de var skadade av fukt och kraftigt angripna av mögel. (bl.a. *Stachybotrys chartarum*)

- (2) Under byggtiden kan det regna eller läcka vatten på gipsskivorna då de lagras på byggarbetsplatsen eller på bjälklagen. Även hög relativ fuktighet i omgivande luft (kondens) påverkar gipsskivorna negativt.

(3) I den färdiga byggnaden kan gipsskivor utsättas för fukt genom läckage eller genom att det används i utrymmen där det oftast råder hög luftfuktighet (RF>75%) t.ex. i våtrum och utfackningsväggar som kanske inte fungerar som avsett. Bild 18 är taget från ett 3 år gammalt duschrum i en skola. På gipset växer rikligt med *Stachybotrys chartarum*

(4) Fuktskadade gipsskivor kan vara kraftigt mögelangripna och kan innehålla toxiska metaboliter. Gipsskivor som skall återanvändas hanteras dessutom i flera steg efter rivningen och de kan bli fuktskadade och mögelangripna utan att det är synligt för blotta ögat.

(5) Återanvändning av gipsskivor kan medföra att mögelgifter följer med i processen och eftersom toxiner är motståndskraftiga mot värme så kan det inte uteslutas att toxinerna följer med nya gipsskivor ut i byggprocessen. En stor risk finns att toxinmängden ökar med varje återvinningscykel.

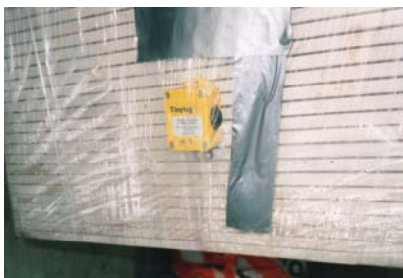
Bild 17 Hög RF och kondens i gipspaket

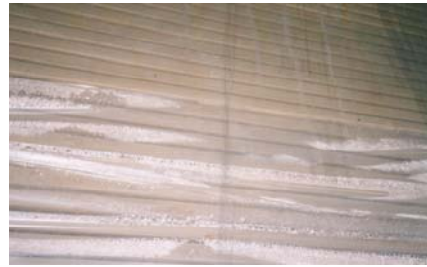
Bild 20

Fabrikanten rekommenderar att skivorna ska skyddas från fukt men i leveransen till bygget förekommer i vissa fall synlig kondensfukt och fritt vatten i gipspaketen då de levereras.

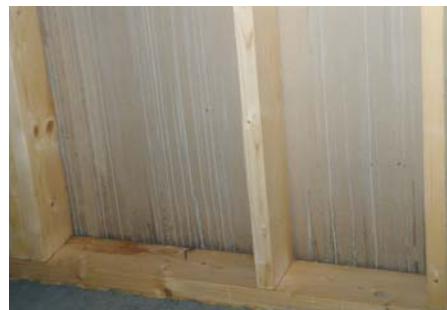
Bild 22

På bild 22 syns fuktränder med aktiv mögelpåväxt på insidan av den utvändiga gipsen när isoleringen demonterats.

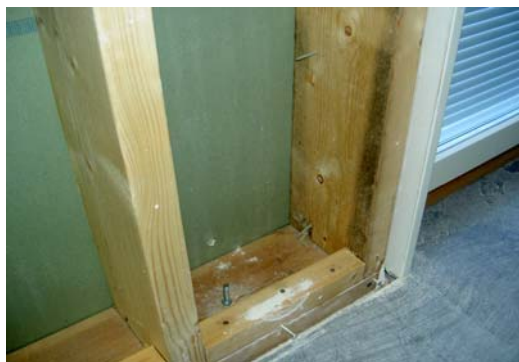
På sådant virke sker mögeltillväxten mycket fort. Efter ca 5-7 dagar finns synliga mögelhyfer utvecklade och en liten "blånad" kan utvecklas från ett litet obetydligt angrepp till kraftiga svarta partier. Vid längre tids uppfuktning kan även aktinomyceter tillväxa på t.ex syllen och orsaka "mögellukt" Med noggrann egenkontroll och med stickprovsvis direktmikroskopering kan det lätt avslöjas om träet har mikrobiell påväxt

Bild 23. Angripen träregel i nyproduktion

Det trä som idag används till reglar i utfackningsväggar kan vara angripet av mikroorganismer. Det beror på att man allt för ofta väljer trä av sämre kvalitet och enligt hus AMA är det tillåtet att använda träreglar med "blånad". Vad beställaren inte vet är att "blånad" är mögelangripet virke och sådant borde inte byggas in i fuktkänsliga konstruktioner. Det är ingen botanisk skillnad på mögelsvamp eller blånadssvamp. Den riktiga benämningen borde vara "mörkpigmenterat mögel" (*Dematiaceous hyphomycetes*) Ett annat problem med dagens virke är att det lättare angrips av ytliga mikrosvampar än tidigare. Detta beror på att torkning av virke idag utförs vid högre temperatur än tidigare. Det i sin tur medför att vedens vattenlösliga näringsämnen anrikas på ytan och vid tillförsel av ny fukt utgör en alldeles utmärkt start för mögelsvampar. (Källa: SLU, Skogsfakta 2003)

Sådant virke är extra känsligt för uppfuktning (kritisk Fk < 15-16 %). Under byggtiden kan fuktkvoten i utfackningsväggarnas träreglar stundtals vara > 18-20 %.
