Kantskärning och stödkanter

Verksamhetsnära utveckling
Drift och underhåll

December 2009

Beställare: Vägverket
781 87 Borlänge

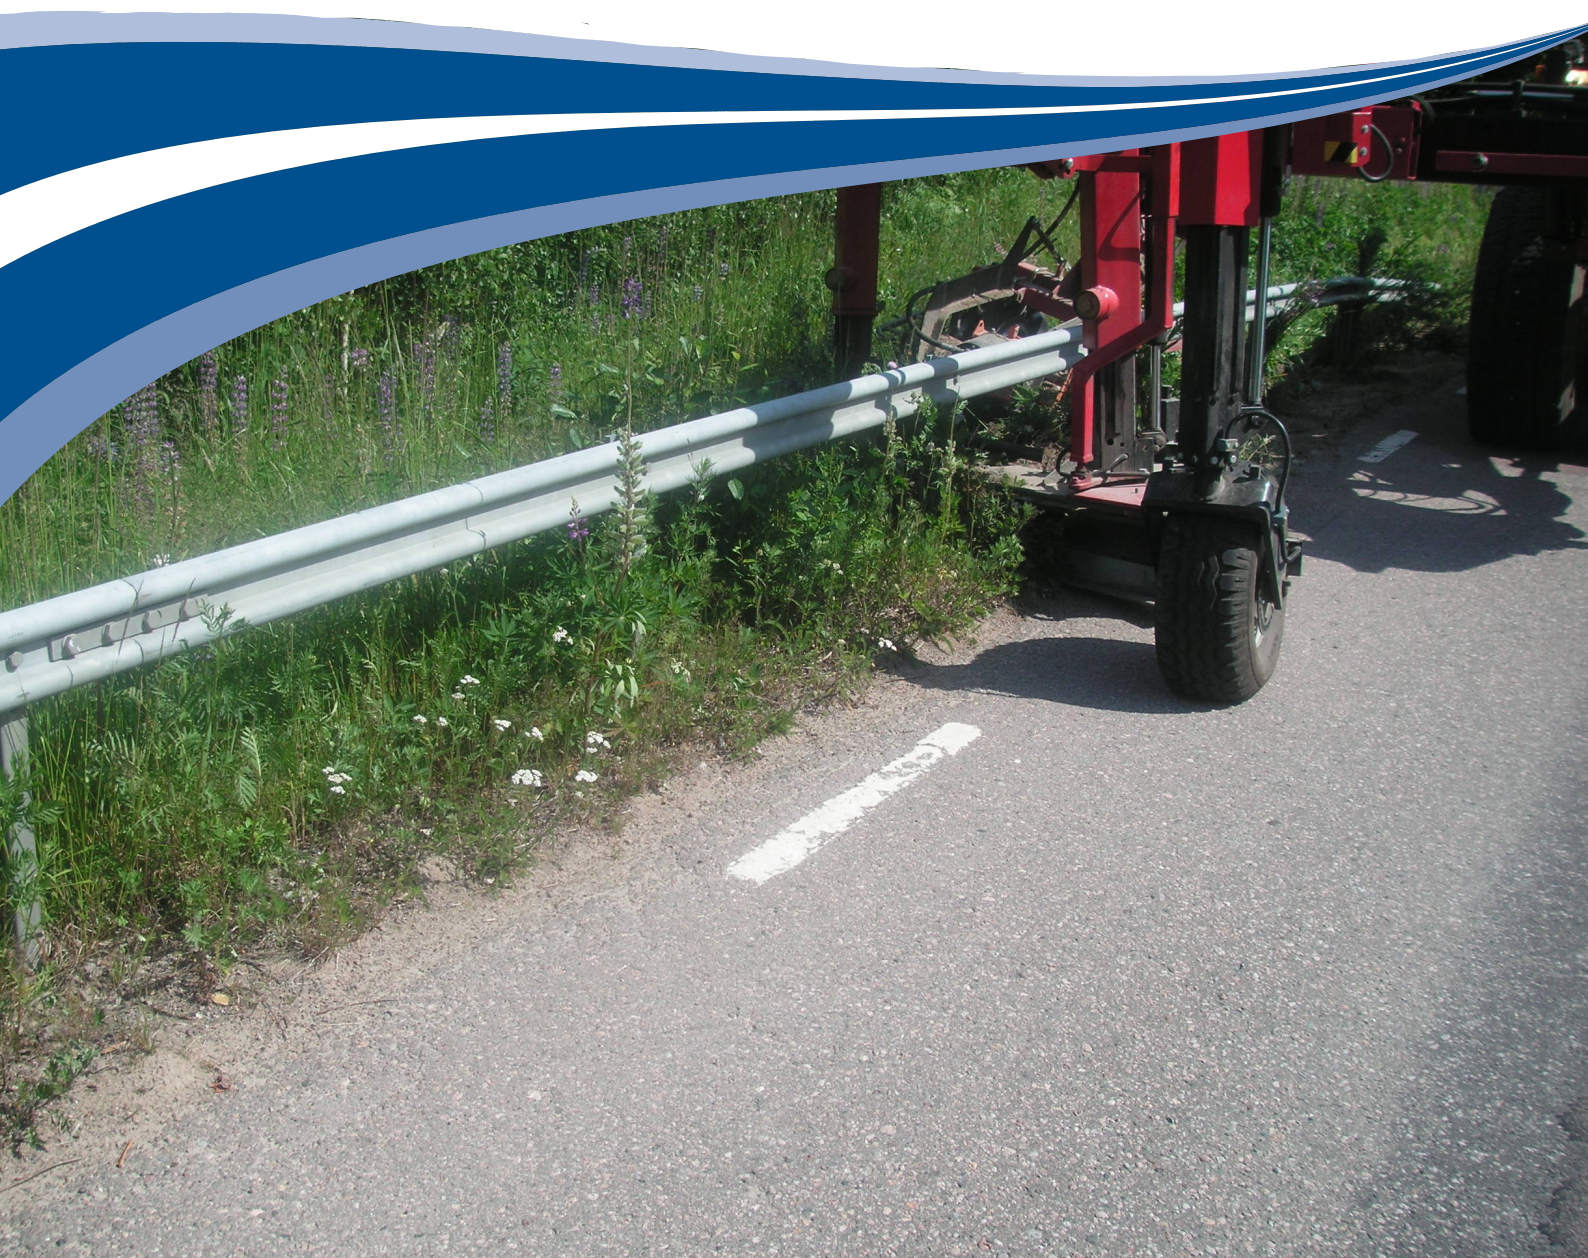
Omslagsbilden visar exempel på kantskärning under räcke med kanthyvel VKS

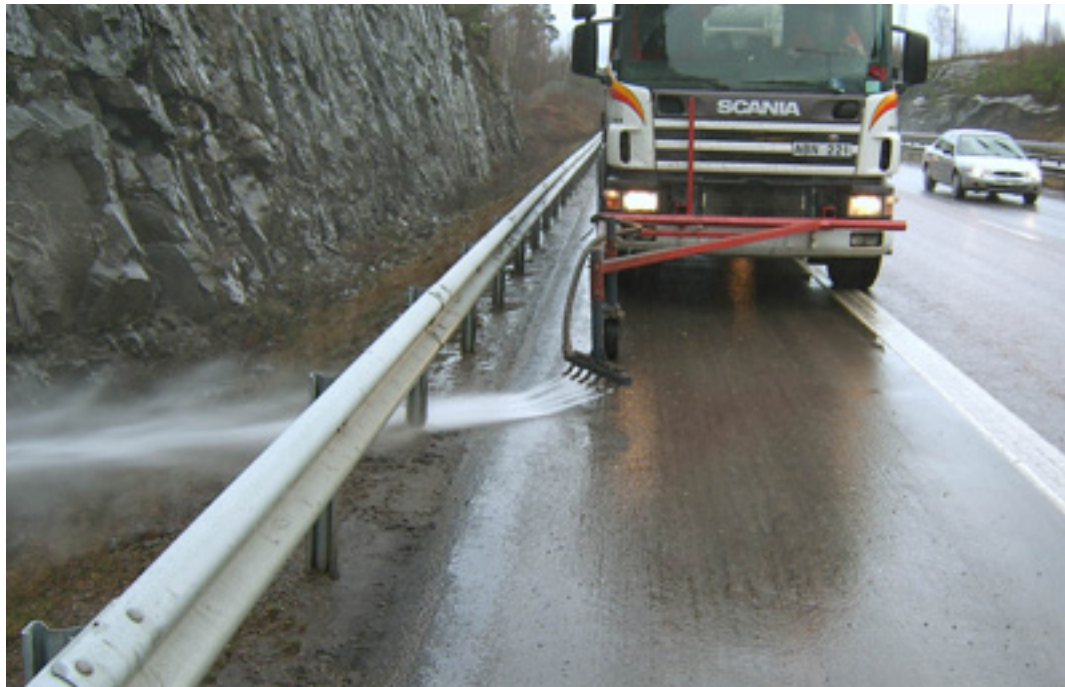
Bild 01 Kantskäring under räcke med vatten.

Den utrustning som används är en "Jumbo spolbil", en "förlängningsarm" med spolmunstycken. Det finns också en släpvagn med en extra vattentank, som rymmer 30 m³, som är kopplad till spolbilen. I extratanken sitter en pump som för över vattnet till spolbilens tank.

Spolbilen har en maxkapacitet på 600 liter/min och 300 bar. Vid spolningen användes ca 300 liter/min och pumpen har ett tryck på 150 bar.

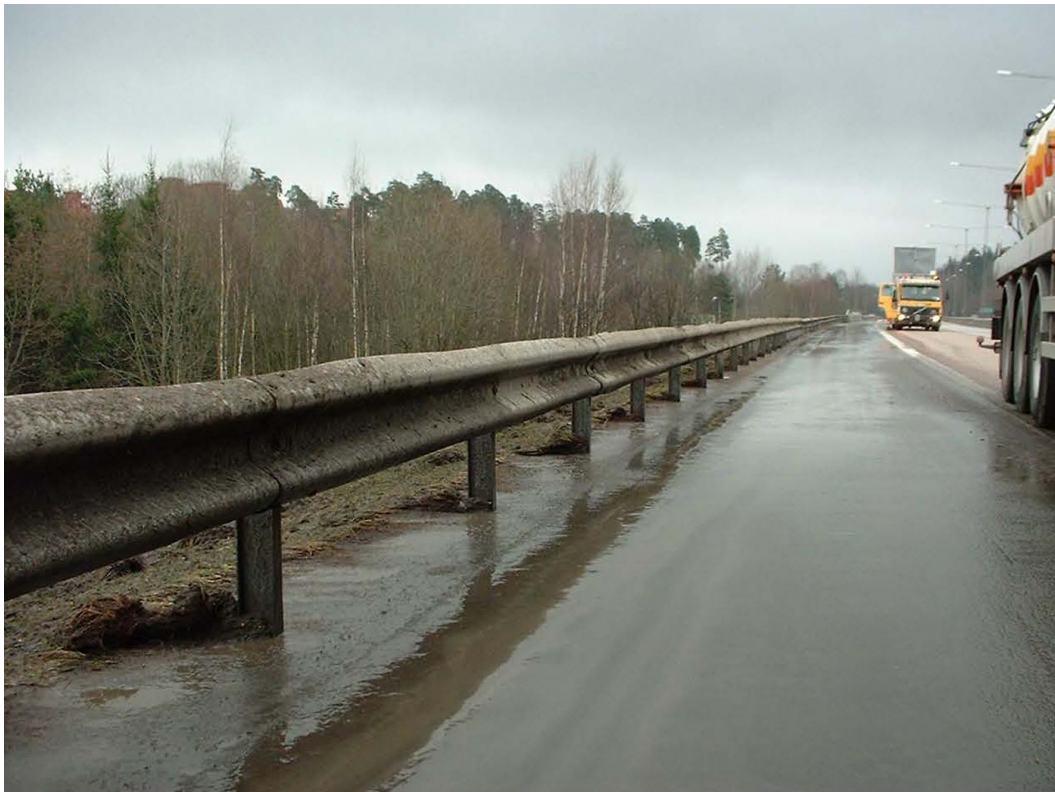
Bild 02 Resultat efter kantskärning med vatten.

I kostnaderna ovan ingår fullt färdigt arbete där rester inte förekommer bakom räckesstolpar och där vägräcket är rengjort.

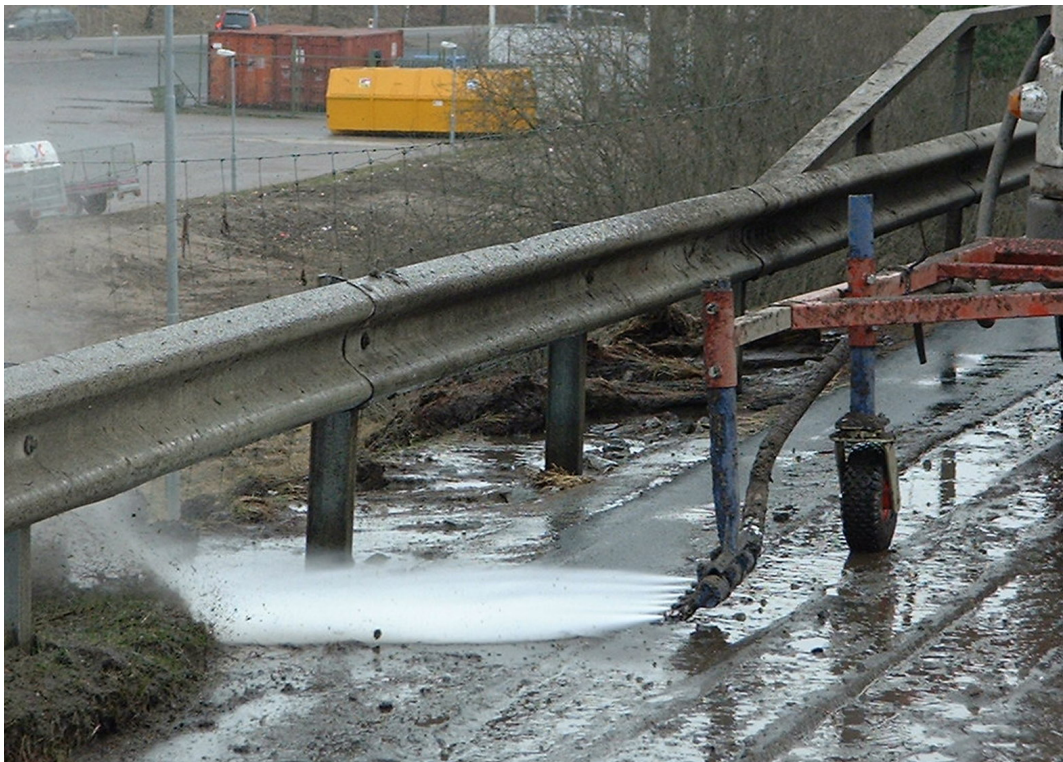
Bild 03 "Jumbo spolbil" med förlängningsarm och spolmunstycke utför kantskärning under räcke på tungspolad sträcka.

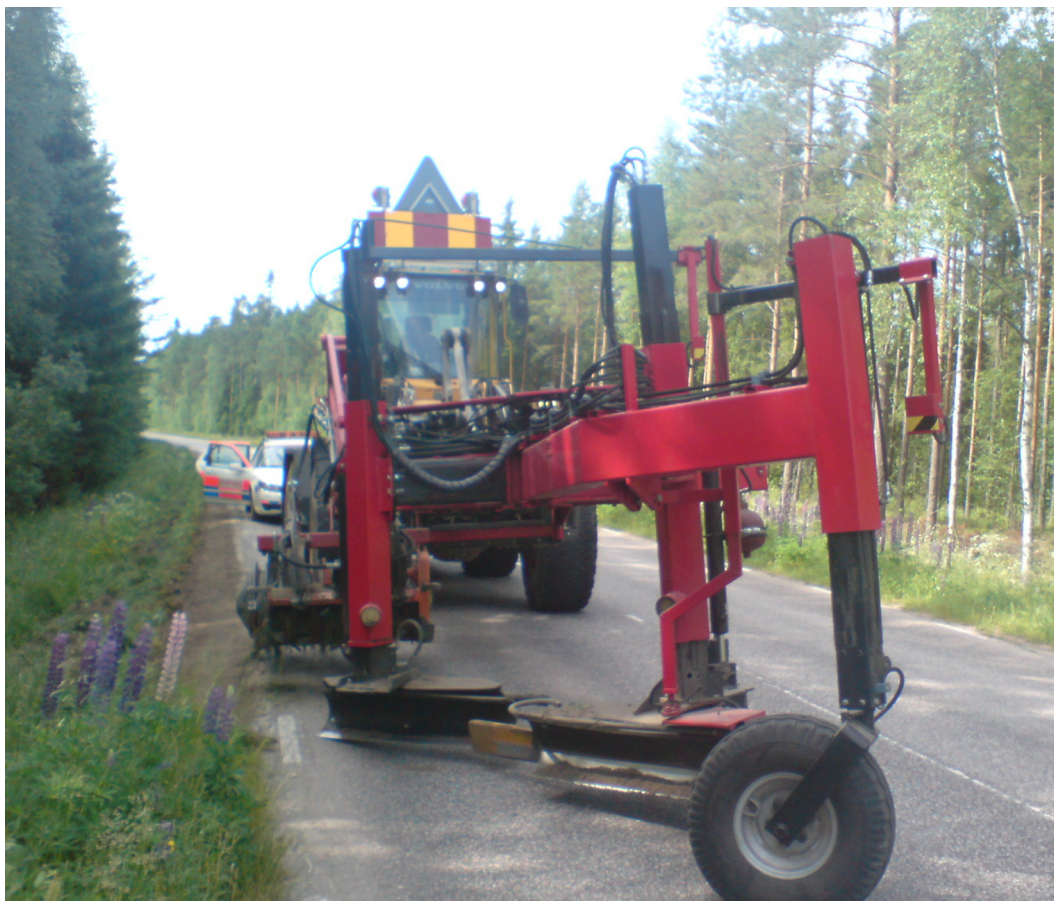
Bild 04 Kantskärning med kanthyvel.

Kantskärning utfördes på 9,1 mil väg under slutet av juni 2009. Den utrustning som användes var en lastmaskin L90 med påmonterad kanthyvel. Metoden testades på 6 olika vägsträckor där andelen vägkanter, med behovet av kantskärning, bedömdes variera mellan 10 och 60 %. Under de flesta vägräcken var det behov av kantskärning. Mängden material på kanten och under vägräcken varierade mellan 5-15 cm på de olika vägsträckorna.

Två hyvelblad skär kanten och materialet finfördelas och packas. Vid räckesståndare fälls hyvelbladet in automatiskt och man kan skära kanten under hela räcket i ett drag.

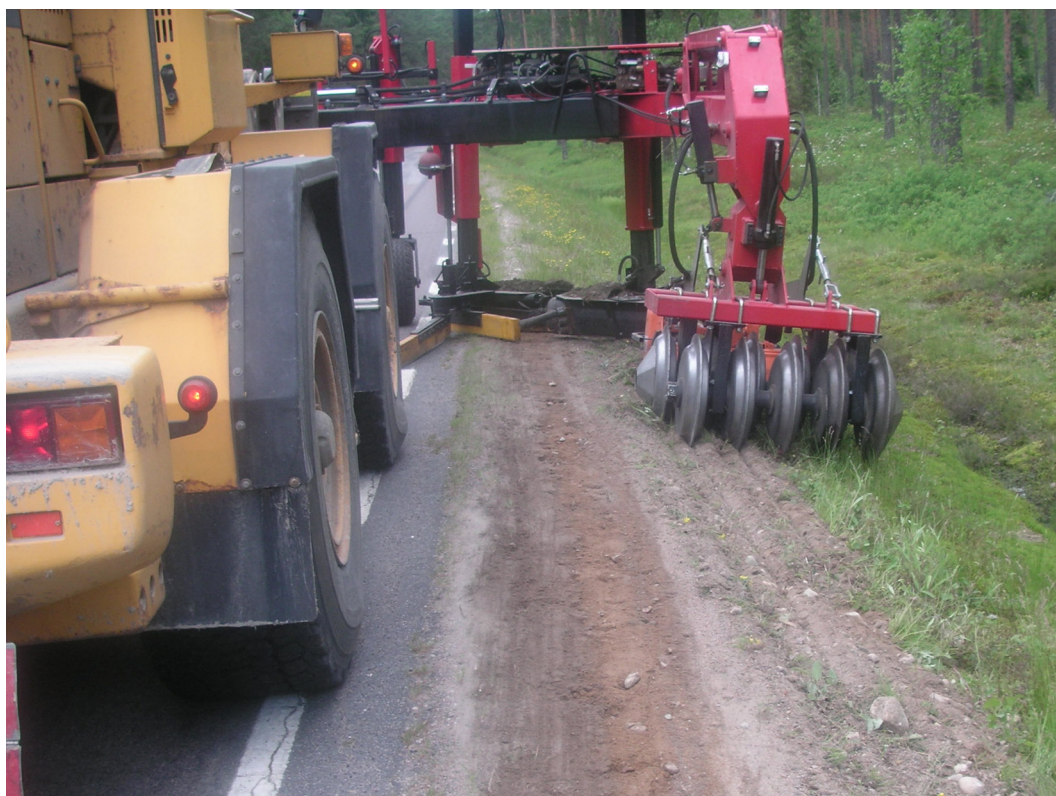
Bild 05 Kantskärning med kanthyvel. "Packaren" skär sönder och jämnar ut materialet.

Det borde vara möjligt att byta ut packaren, som är stor och otymplig, mot ytterligare ett hyvelblad som jämnar till materialet i innerslätten.

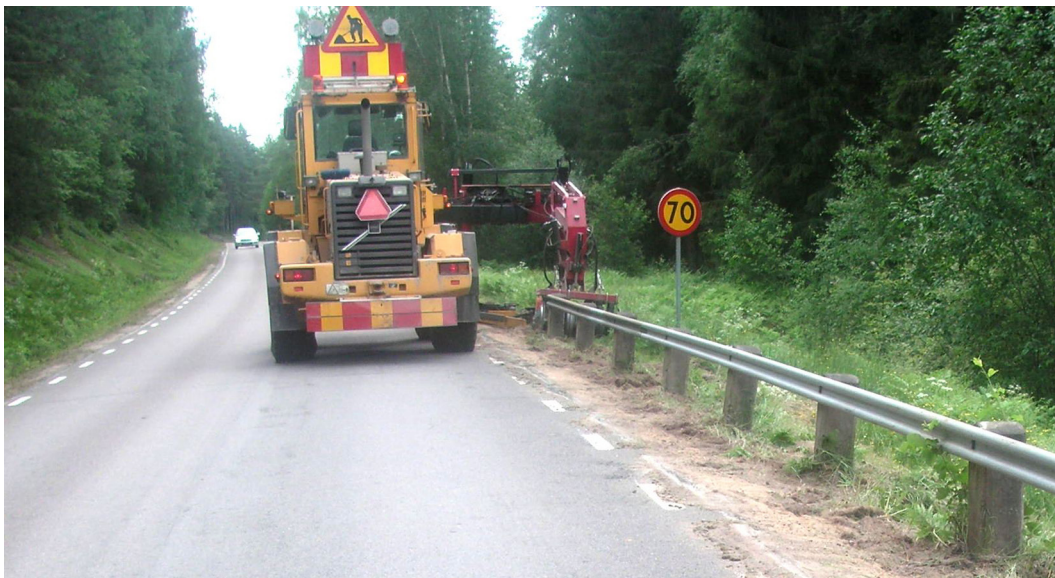
Bild 06 Kantskärning med kanthyvel under räcke med betongståndare.

- Fungerar dåligt vid räckesståndare av betong.
- Vid infarter, stolpar, postlådor och liknande måste hela kantskäraren dras in på vägen.
- Jorden från kantskärningen byggs på inom vägområdet, om det är ett grunt dike fylls detta igen.
- Packaren är väldigt otymplig och plöjer mer än packar, svårt att se från hytten.
- Vinkeln på det andra hyvelbladet är fast, borde kunna ändras från hytten för att göra det möjligt att anpassa skärdjupet till släntens utformning.
- Om kanten med material är bred måste man köra ett extra drag.
- Besvärligt att köra ut i korsningar eftersom kantskäraren är så långt framför föraren (ca 5 meter). Även att svänga ut för brevlådor och liknande är trafikfarligt om vägen är smal och sikten skymd.

Om man har många låga räcken och räcken med betongståndare är det troligtvis mer lämpligt att använda grävmaskin för att rensa under räcken.

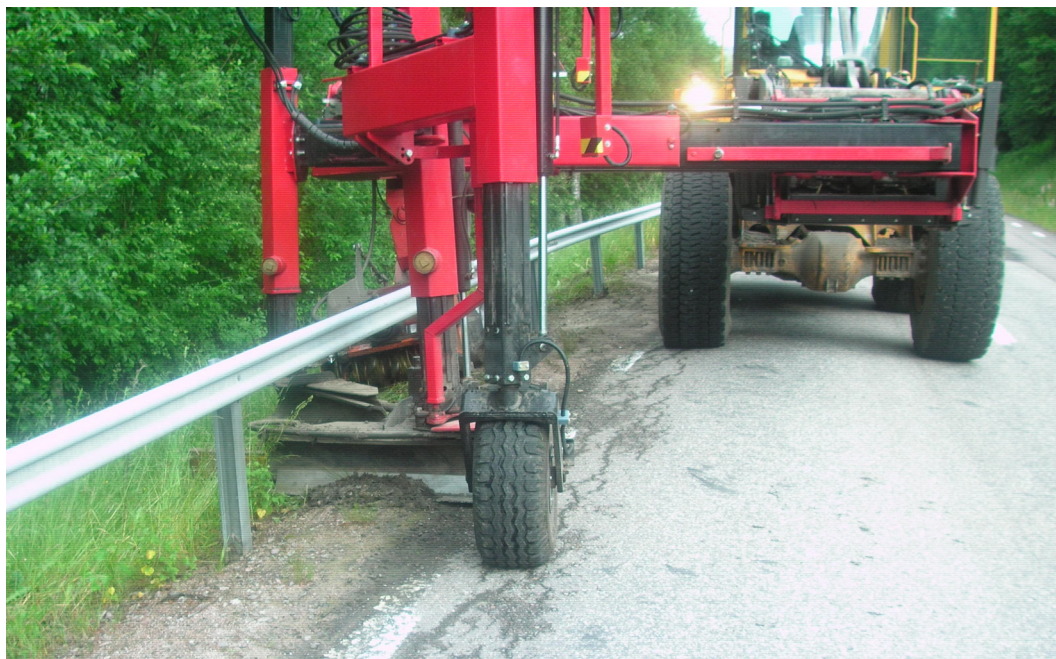
Bild 07 Kantskärning med kanthyvel under räcke med sigmaståndare.

Vid räckesståndare av stål med relativt låg kant fungerade metoden mycket bra. Metoden lämpar sig bättre på lite större och bredare vägar med bättre räckesstandard.

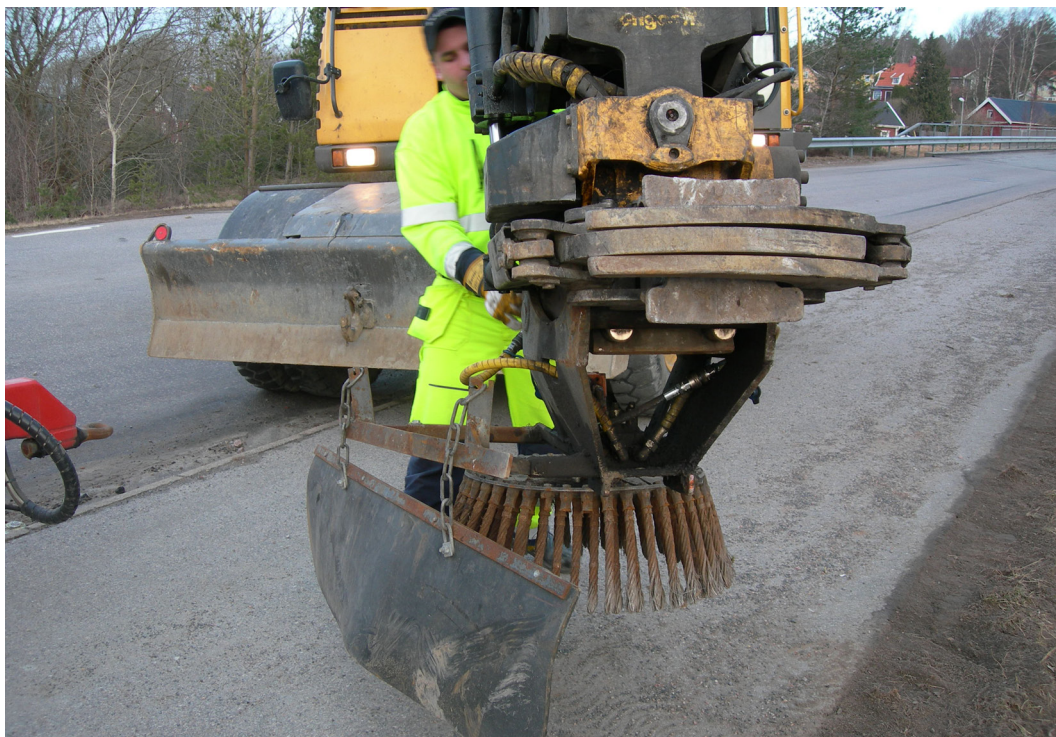
Bild 08 Kantskäring med stålborstar

En hjulburen grävmaskin av typ Volvo EW 160 har används och på denna har en kraftig stålborste monterats. En stänkskärm av gummi sitter på utsidan av borsten och förhindrar att grus och sten sprätter i väg.

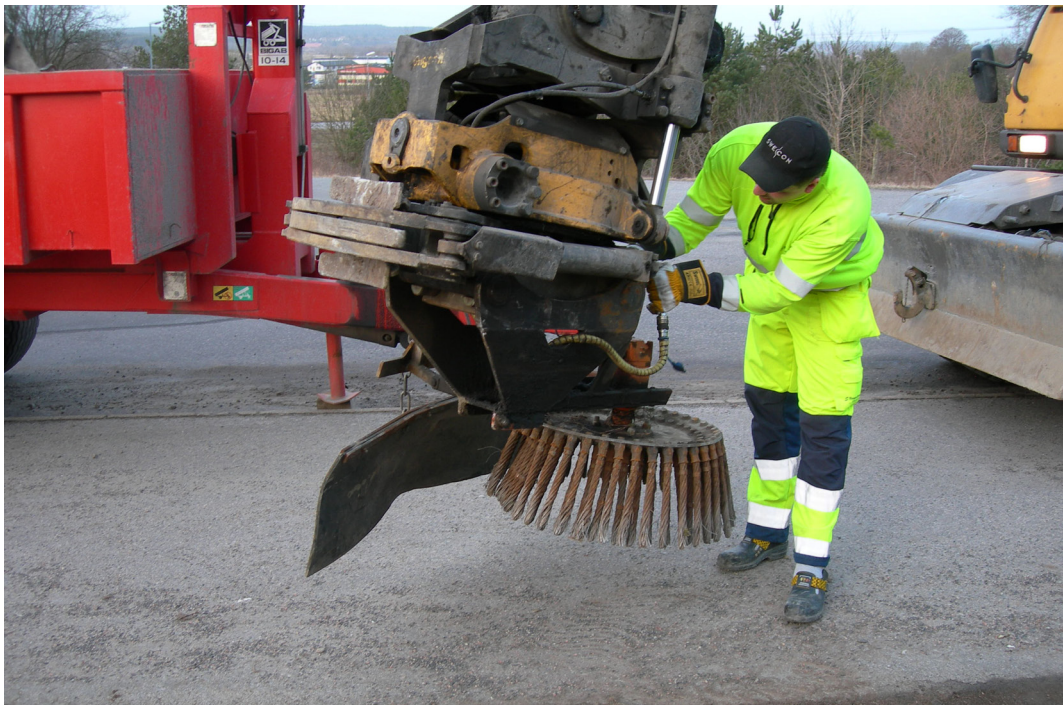
Bild 09 Kantskärning med stålborstar

Vid räckesståndare och kantstolpar minskas varvtalet på stålborsten och på så sätt riskerar man inte att dessa skadas.

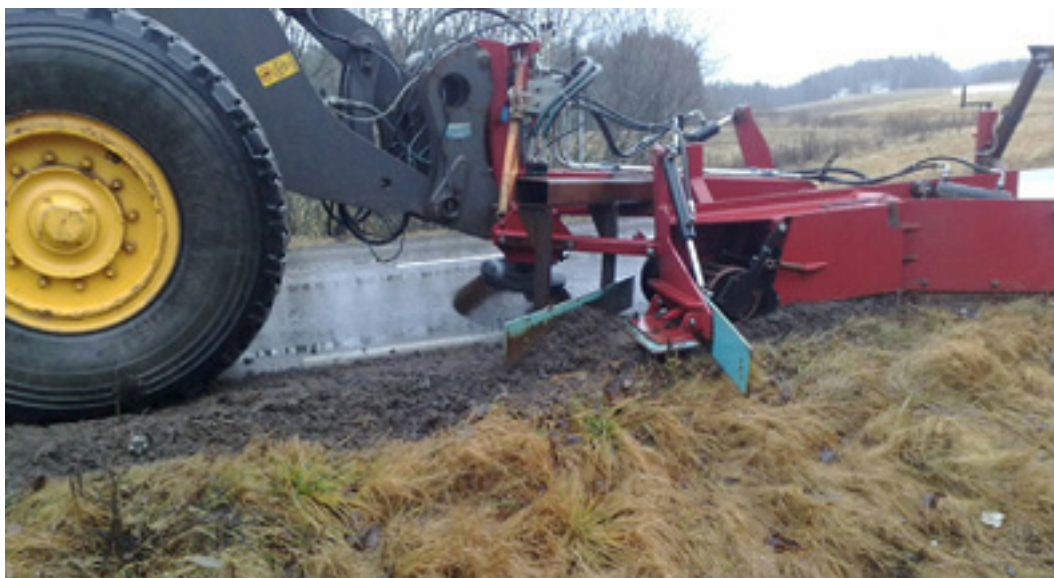
Bild 10 Stödkantsrenoveraren

Svevia har utvecklat en stödkantsrenoverare som tillhör till hjullastare. Maskinen har utvecklats i driftområde Borås under två år och idén bygger på att man tillvara tar befintligt material i överkanten på innerslätten. Under sommaren 2008 beslutades att en utvärdering av metoden skulle utföras i driftområde Arvika.

I försöket användes en hjullastare L90 med påmonterad stödkantsrenoverare, storlek på hjullastaren bör inte vara mindre än L70.

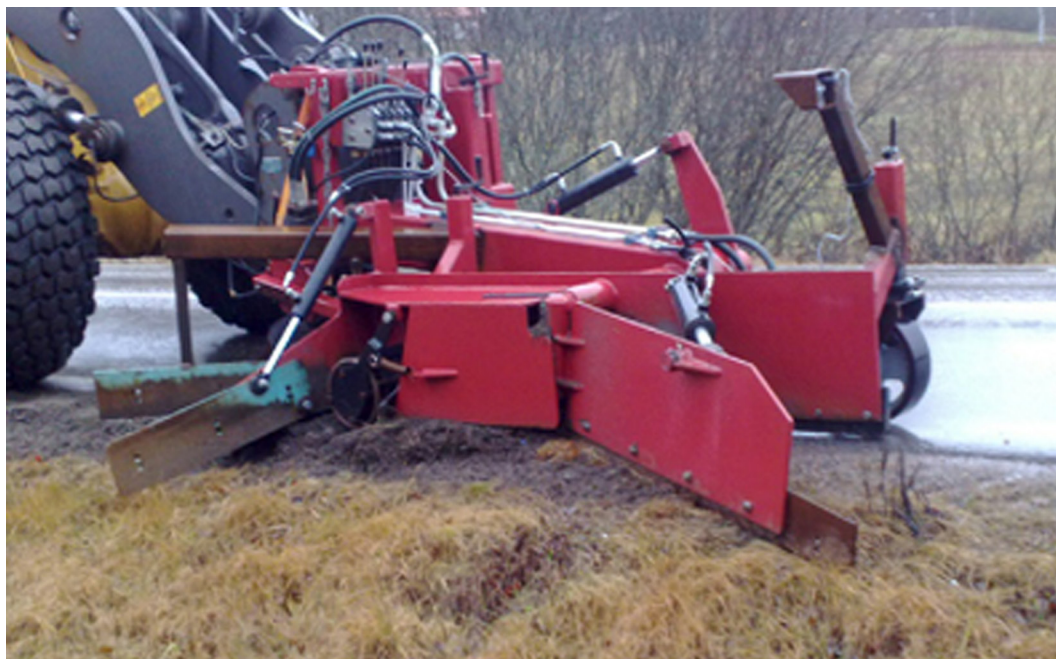
Bild 11 Stödkantsrenoveraren

Under försöket utvecklades maskinen ytterligare och man monterade bland annat på en kamera så att föraren lättare kan se hur mycket material som matas in i maskinen och en extra fräs monterades för att finfördela materialet ytterligare. Utmatningen vinklades om för att öka materialflödet och de små stödhjulen byttes ut mot ploghjul för att undvika punkteringar.

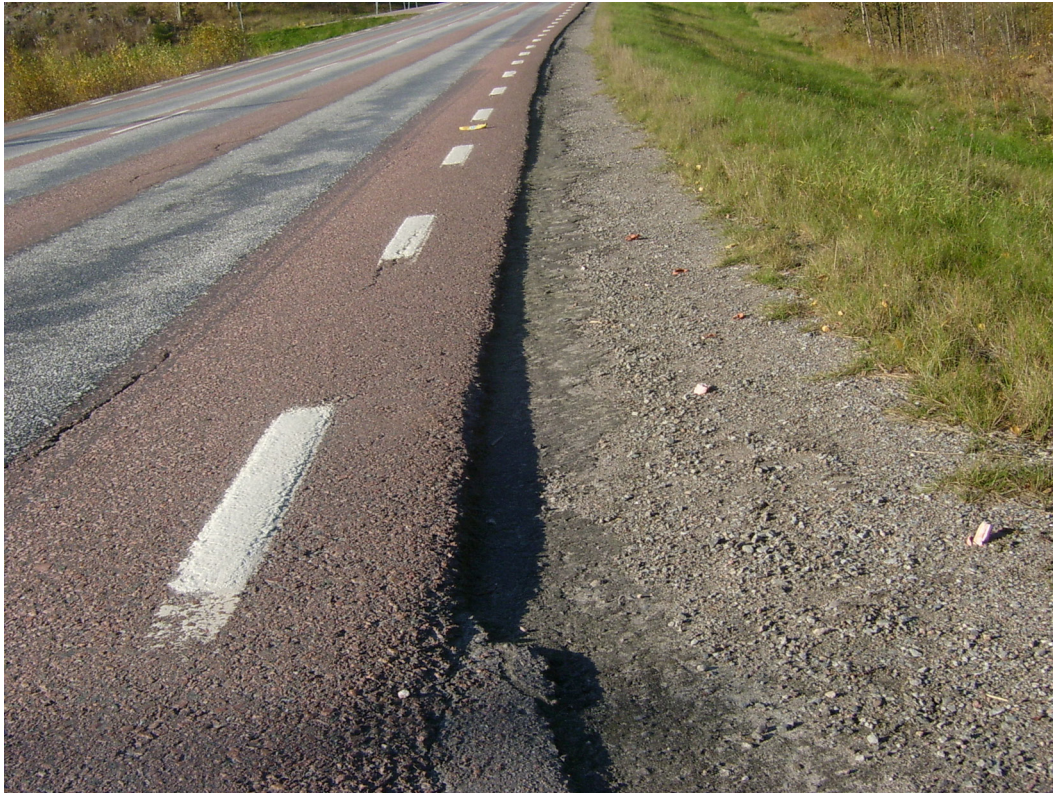
Bild 12 För låg stödkant med kompletteringsbehov.

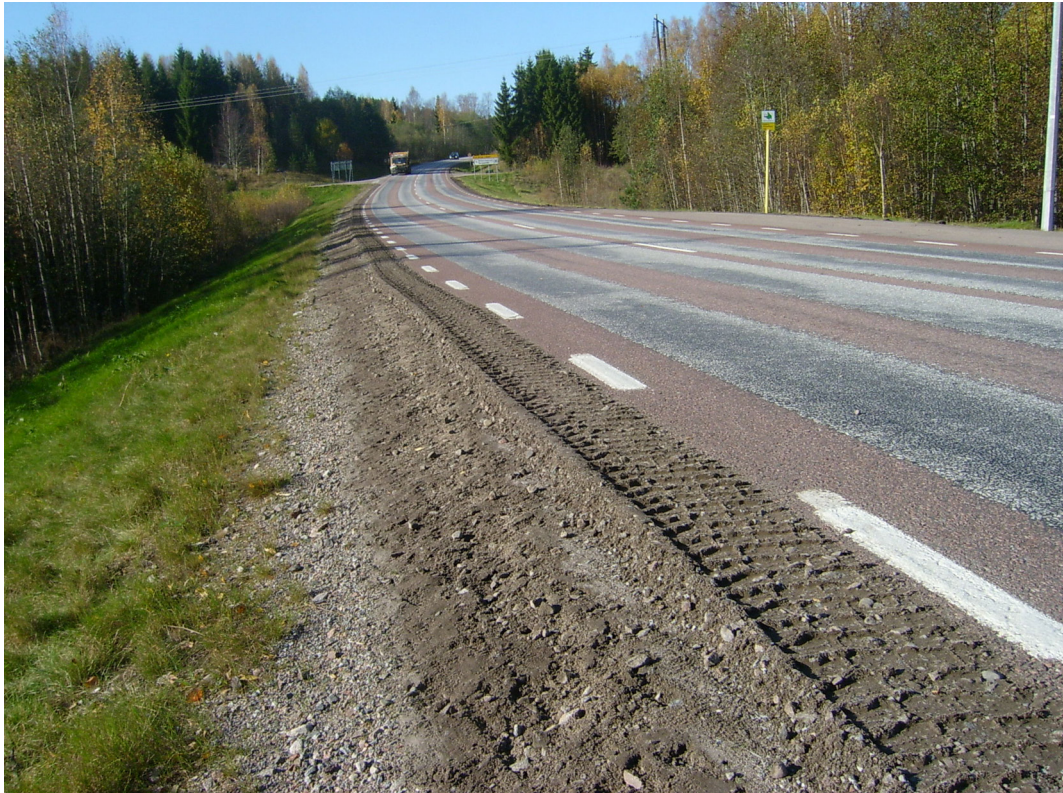
Bild 13 Resultat efter komplettering med stödkantsindragaren.
