# Rapport angående grusåtervinning på väg

SBUF Utvecklingsprojekt nr 12352  
Dan-Magnus Sköld  
Skanska Asfalt och Betong, region Infraservice

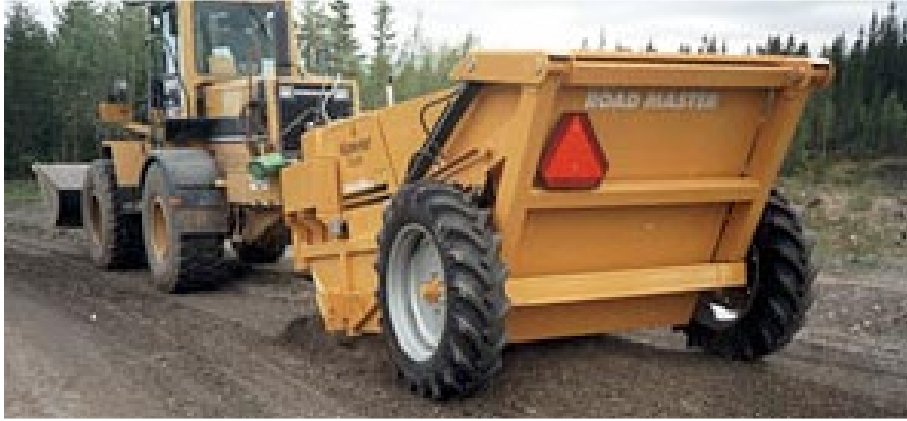
Sagan (Roadmaster) är den vanligast förekommande maskinen som används för att utföra ovan nämnda sortering/finfördelning av det återvunna materialet. Sorteringen fungerar så att en snabbt roterande vals med långa pinnar bearbetar materialet. Det materiel som på så sätt inte kan slås sönder till avsedd materielstorlek sållas bort av pinnarna som kastar upp det i en behållare som måste tömmas regelbundet.

*Sortering med Saga-metoden*

- Stillestånd p.g.a. reparationer och underhåll av framförallt sållningsvalsen med dess pinnar
- Problem som uppkommer med sållning av blött och därmed tungt material
- Brister i sållningsfunktionen då jordtuvor med mycket rötter kan bli kvar i små klumpar på vägen.

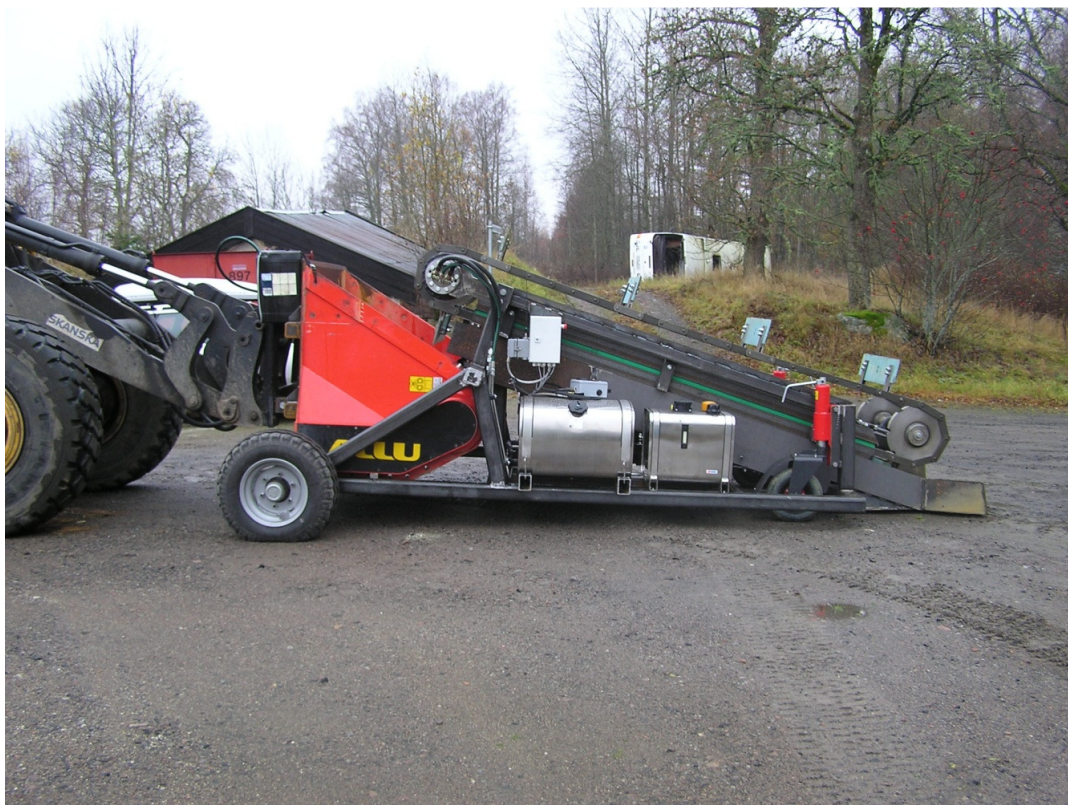
*Utseende på maskinen i sidvy. Närmast hjullastaren syns Allu siktross som via en snabbkoppling dockar på upptagaren.*

När projektet pågått en tid stod det klart att Sagan ej var lämplig som stomme i den nya maskinen. Det skulle bli svårt att använda Sagans upplockningsmekanism. Därför konstruerades ett helt nytt chassi av VKR- profiler. Chassit försågs med en motor för att driva upplockningsmekanismen, dock ej siktkrossen som drivs genom hjullastaren.

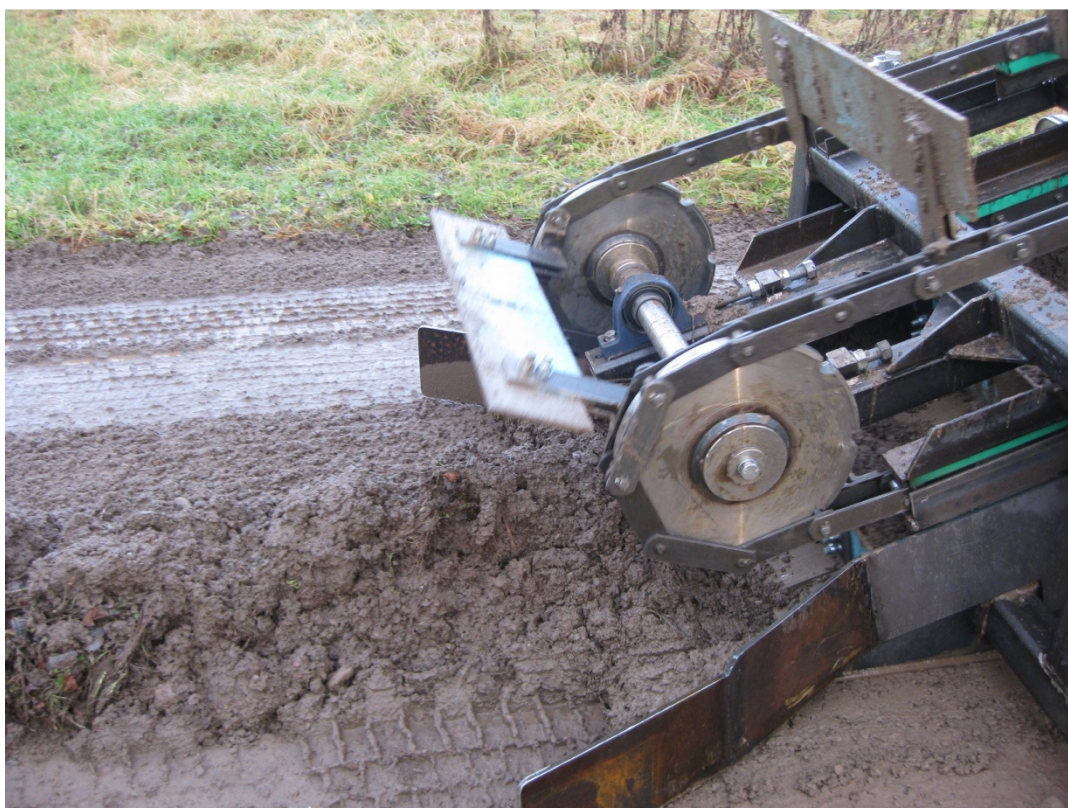
*Närbild på intaget där strängen från hyveln matas in i maskinen via de kedjedrivna skovlarna. Mot vägen ligger ett hårdmetallskär som skall klara ett hårt slitage. Det blöta och tunga materialet hanteras utan svårighet av upptagaren.*

Det finns i dagsläget ingen praktisk erfarenhet av vilket underhåll som kommer att behövas på maskinen, men den är konstruerad på ett sådant sätt att detta kommer kunna hållas till ett minimum. Slitdelar (skärstålet fram samt bitsen i siktkrossen) är utförda i hårdmetallstål för lång hållbarhet och dessutom enkla att byta. Maskinen i övrigt är robust och enkelt uppbyggd.

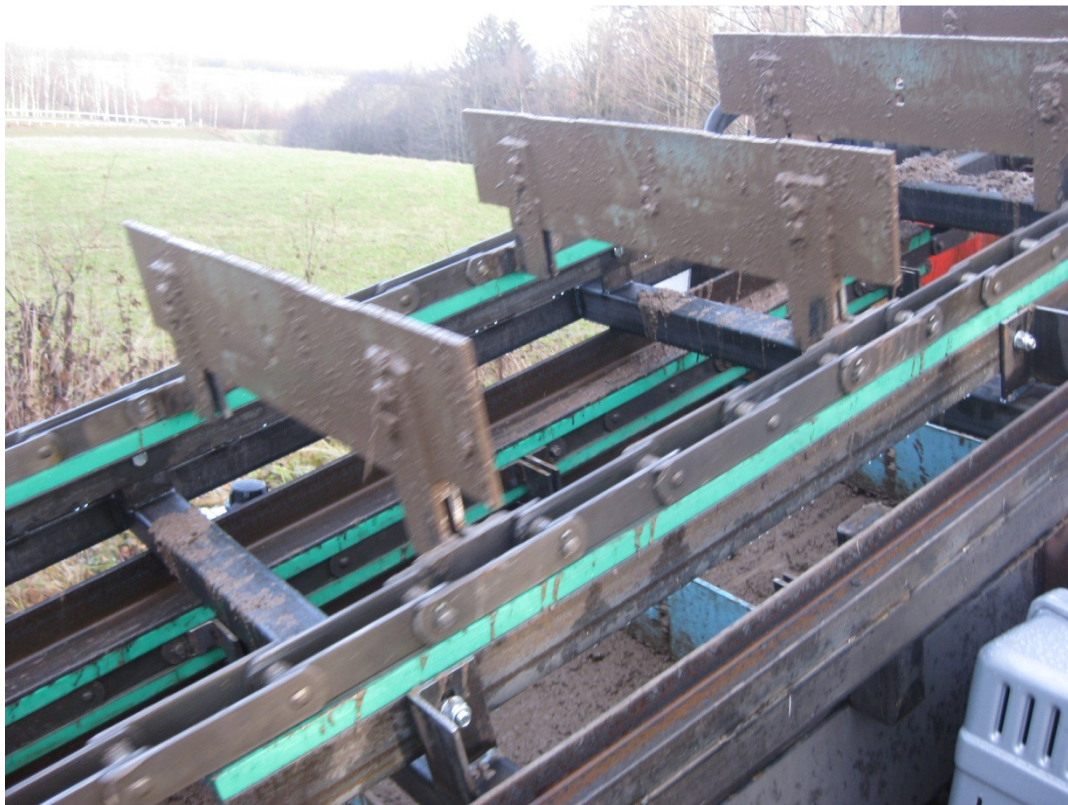
*Detaljbild på de kedjedrivna skovlarna. C/c avståndet på dessa samt hastigheten på kedjan kan enkelt anpassas efter förhållandena på vägen. Skovlarna utgörs av standard plogstål och är enkla att byta.*

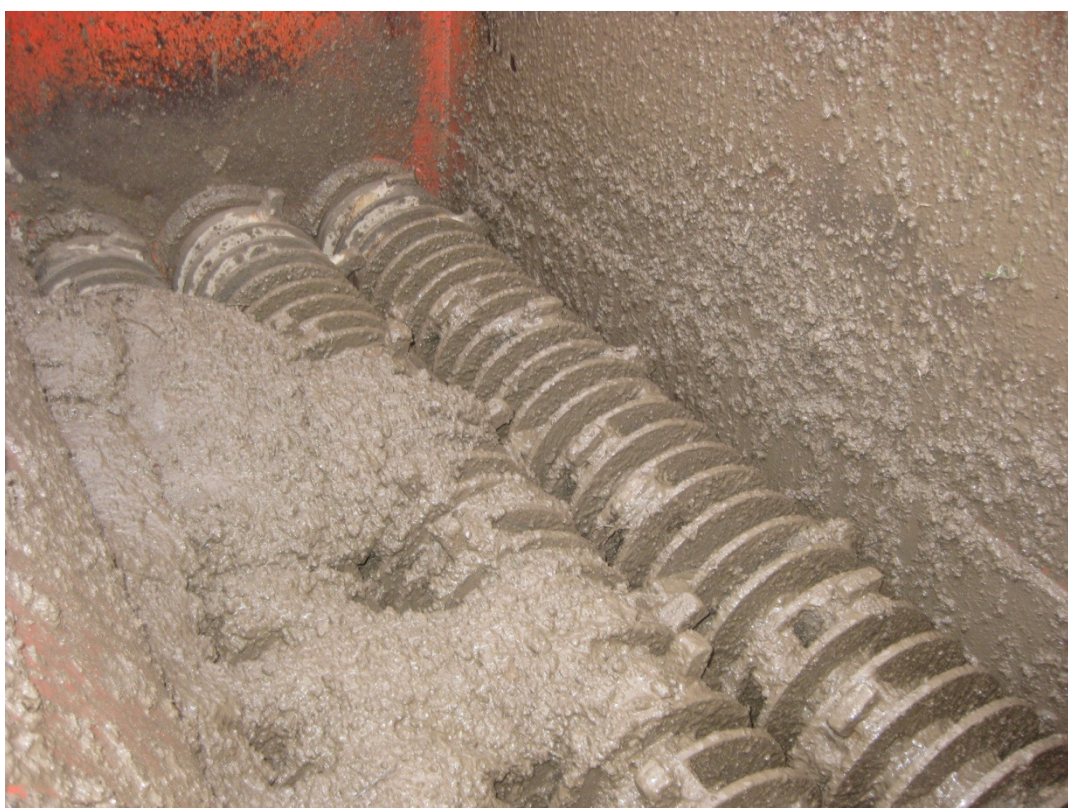
*Närbild inne i Allu siktkross. Mycket blött material går igenom vid denna provkörning.*

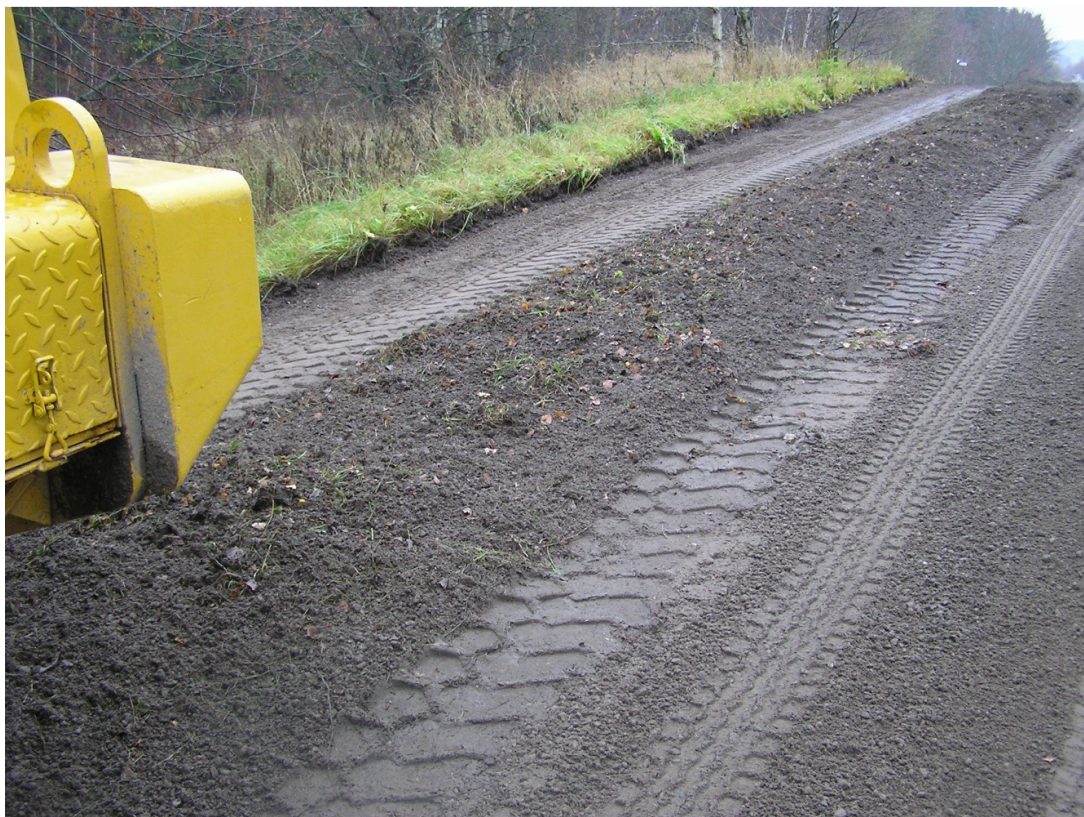
*Resultat på vägen efter siktning. Materialet skall nu blandas med fraktionsgrus och vägen formas med hyveln.*

Maskinen provkördes initialt vid två tillfällen, båda gångerna med ogynnsam väderlek för grusåtervinning med blött vägmaterial. Trots detta var provkörningarna mycket lyckosamma. Kapaciteten på upptagaren såväl som siktkrossen är mycket hög och resultatet på vägen blir bra.
