Fuktsäkerhet i kalla vindsut- rymmen

Slutrapport

Lars-Erik Harderup
Jesper Arfvidsson

ISRN LUTVDG/TVBH--08/3050—SE(1-49)
ISSN 0349-4950
ISBN 978-91-88722-38-6

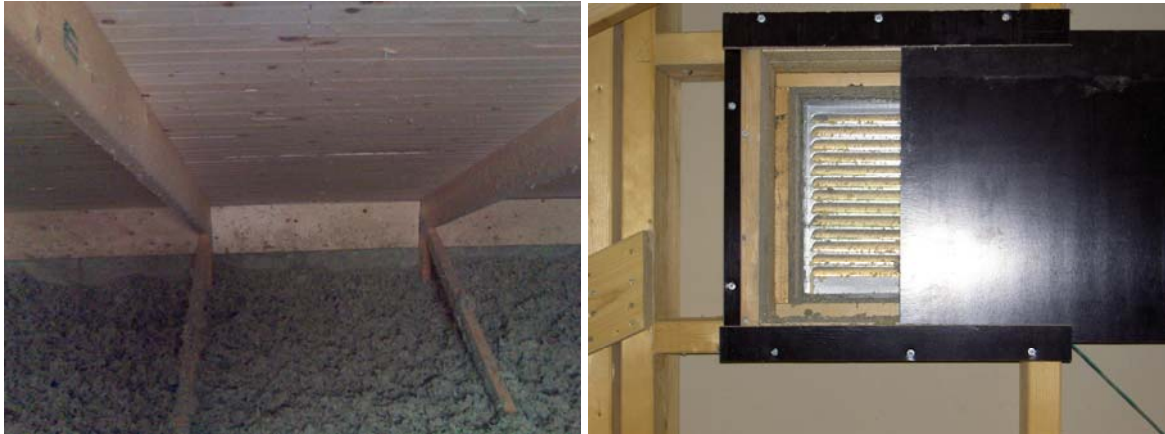
Bild 2. Ventilationen i vindsutrymmet är kraftigt reducerad genom ”stängda” gavel- och takfotsöppningar.

Taket består utifrån och in av takpannor, bärläkt, ströläkt, diffusionsöppen underlagstäckning och råspons, se figur 2. Ovanpå vindsbjälklaget av platsgjuten betong finns 400 mm värmeisolering av lösull. Ventilationen i vindsutrymmet är kraftigt reducerad genom ”stängda” gavel- och takfotsöppningar, se Bild 2.

Avsikten med reduktionen av ventilationen är att mindre mängd fuktig luft kan komma in i vindsutrymmet och därigenom minskar risken för skadlig kondens mot det kalla yttertaket. Avsikten med den diffusionsöppna underlagstäckningen är att undersöka om konstruktioner med råspons minskar fuktbelastningen i det kalla vindsutrymmet genom att en del av fuktbufferingen i råsponsen kan diffundera ut genom underlagstäckningen och därmed inte behöver återföras till vindsluften.

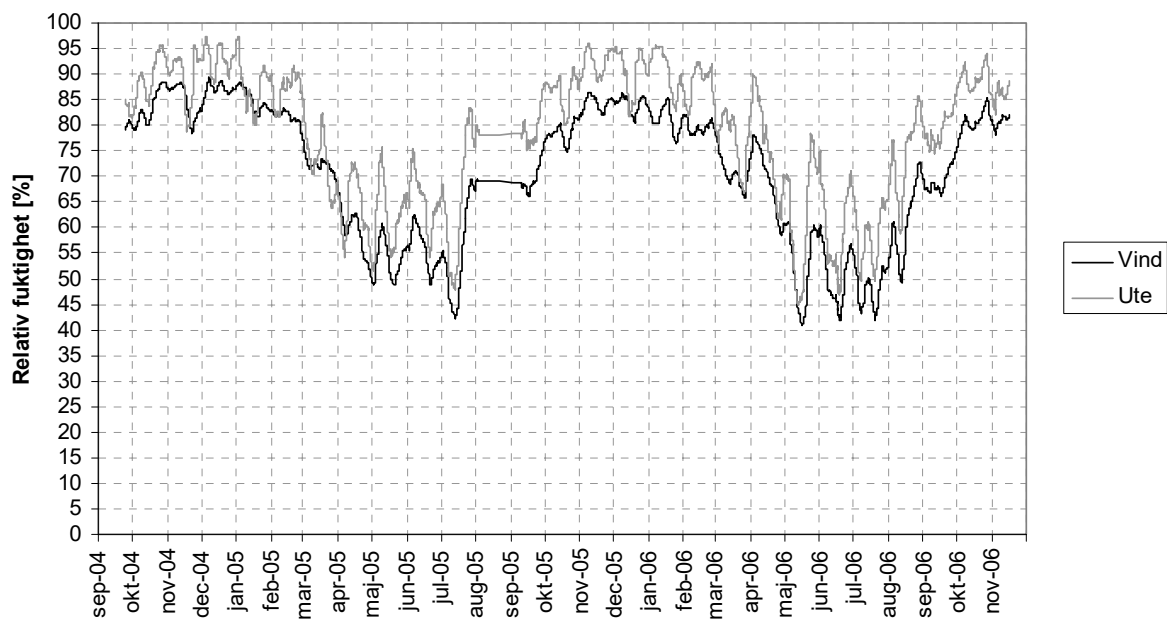
Figur 14. Glidande veckomedel-RF (%) i vinden med reducerad ventilation och diffusionsöppen underlagstäckning samt utomhus.
