SBUF 11941 – Stomburet installationsljud

Handbok i stomljud – åtgärder, beräkningar och mätningar

Bilaga I: Mätresultat

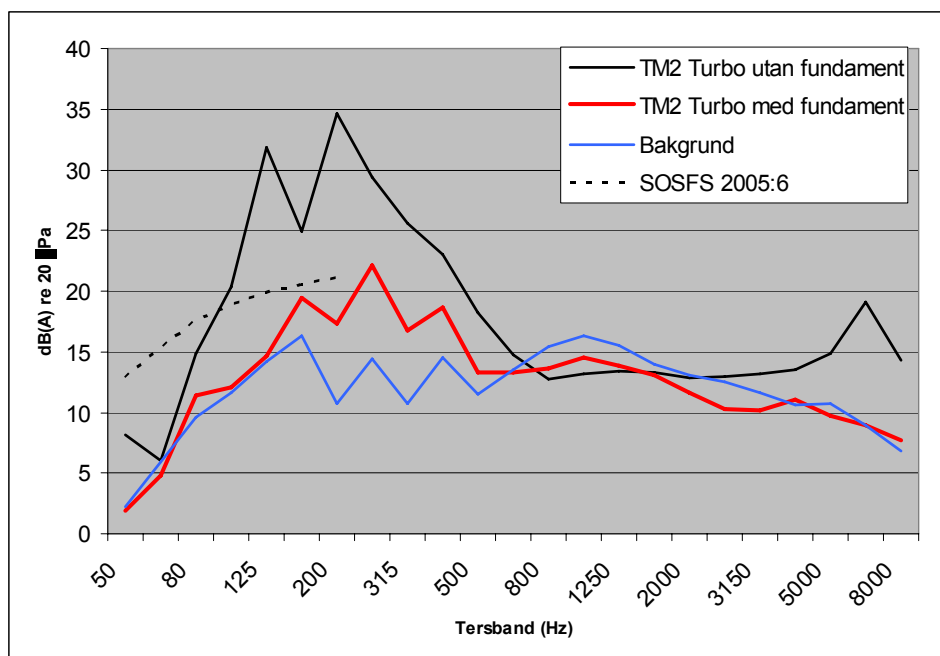
Figur 3. Fältprovning i rum ovanför tvättstuga i kv. Fikonet. Mätta ljudtrycksnivåer i rum ovanför tvättstuga. Utan isolatorer/fundament mättes A-vägda ljudtrycksnivåer om cirka 35 dB och de boende hade klagat på ljudet. Med det nya fundamentet/isolatorerna erhöles knappa 25 dB, ljudet kunde knappt urskiljas från bakgrundsljuden med full obalansvikt (1,6 kg) respektive inte

höras alls med måttlig obalansvikt (0,3 kg). Åtgärden var tillräckligt effektiv för att uppfylla ljudklass B och de boende har inte klagat efter att det nya fundamentet installerades.

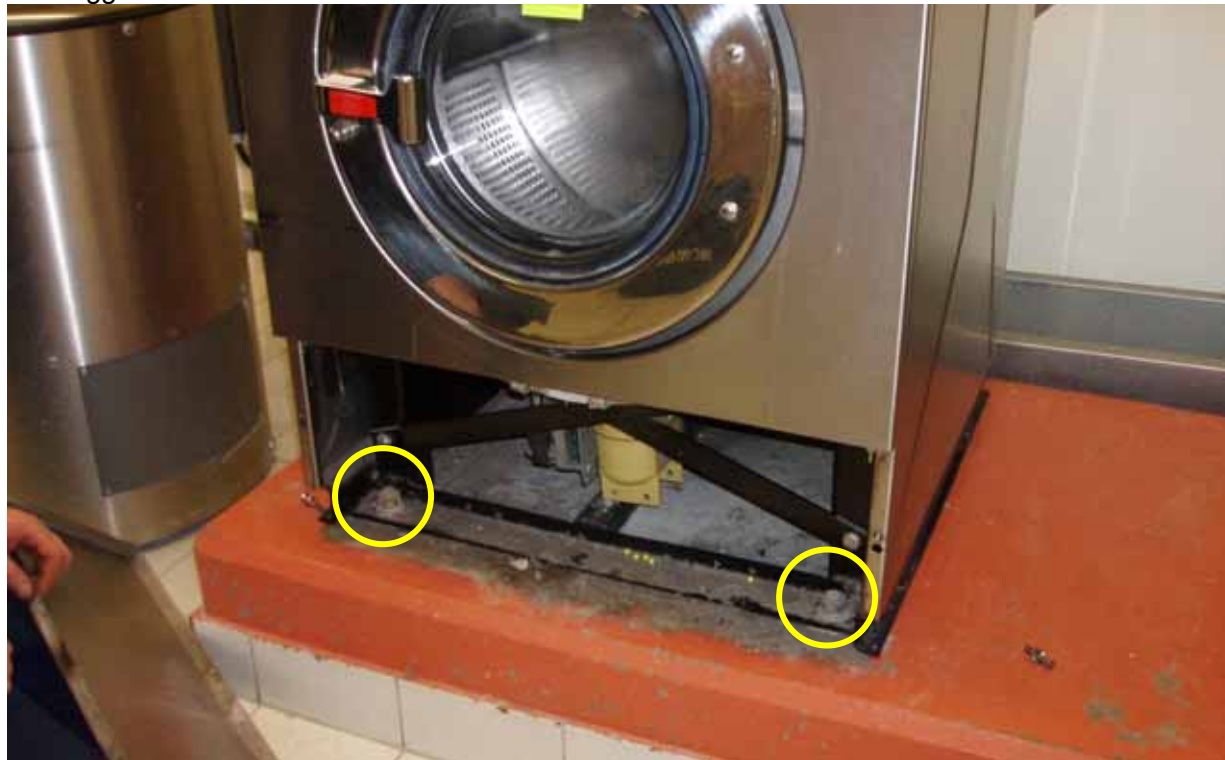
När man granskade uppställningen blev orsaken ganska uppenbar, maskinen var bultad till ett underliggande fundament:

Figur 7. Tvättmaskin bultad till betongfundament.

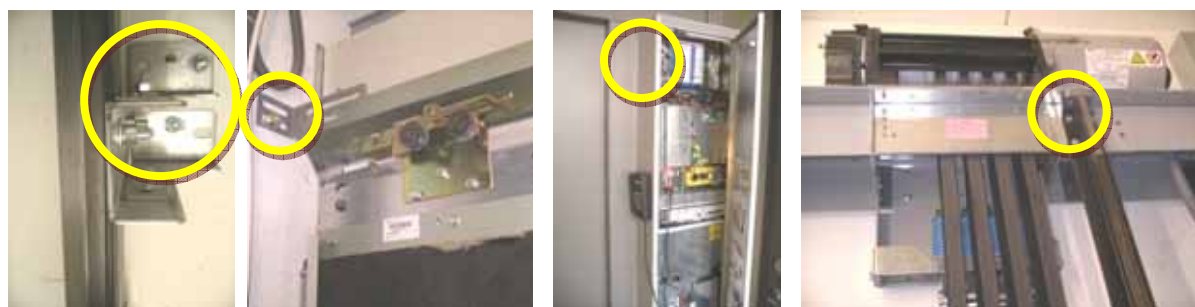
Figur 12. Infästningsdetaljer för hiss i Skanska kv. Fikonet. Alla beslag är styvt infästa i stommen. Hissmaskinen vilar helt uppe på gejderna, vilket innebär att bussningar i väggbeslagen (t v) skulle kunna bryta alla typer av vibrationer i maskin, drivlinor och bromsanordningar. Kontaktorskåp och dörrskenor kan enkelt fästas in i hissfronten med bussningar.

Man behöver inte bygga så att boende störs av hörbara ljud från hissen. Det är önskvärt att OTIS och övriga leverantörer tar fram tilläggsåtgärder, t.ex. på basis av den lösning som redovisas i bilaga 2. Konstruktioner med maskinen uppställd i överkant av gejderna innebär att en vibrationsisolering av väggfästena för gejderna även isolerar bort stomljud från t.ex. bromsklackar, gnissel mot gejdersko och maskinljud. Dörrskenor bör kunna sättas med bussningar utan praktiska olägenheter. Kontaktorskåp bör kunna monteras med bussningar som hindrar reläernas klickljud att gå in i stommen. Stomljud från ojämnheter i gejden bör också kunna justeras. Om det skulle finnas sammanfallande resonanser mellan hissmaskin och schaktväggar, kan en enkel åtgärd vara att ändra maskinens varvtal något.

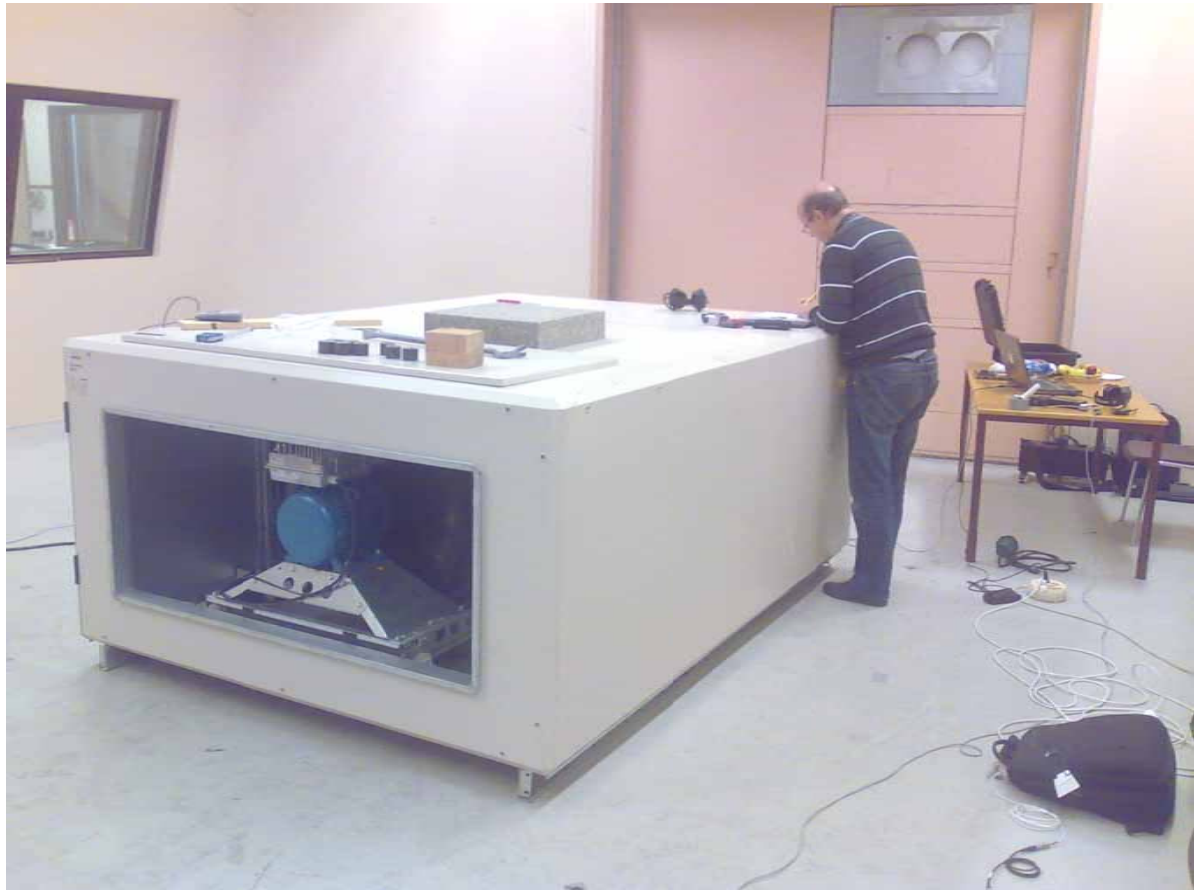
Mätningar av stomljud i ett ventilationsaggregat med direktdriven kammarfläkt i mellanstorlek genomfördes i SWEGON fabrik i Kvänum, enligt den föreslagna NORDTEST-metoden (se huvudrapportens fotnot 11).

Figur 13. Vibrationsprovning av ventilationsaggregat hos SWEGON
