# **RENOVERING AV KRYPGRUND- LÄGGNING FÖR SMÅHUS**

Renovation of ventilated floor sub-space  
foundation beneath small houses

Bertil Persson

Lunds Tekniska Högskola  
Byggnadsmaterial  
Box 118

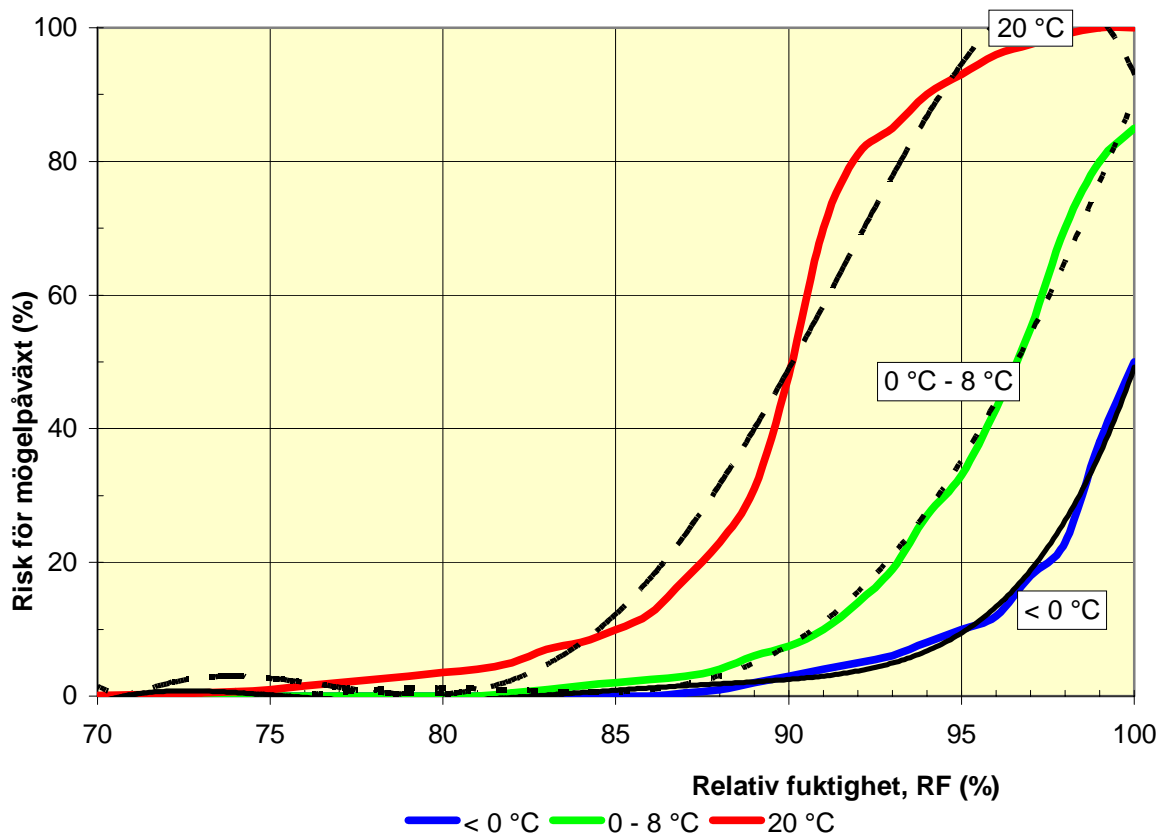
Figur 4.1 – Risk för mögelpåväxt på obehandlat hyvlat trä (gran) som funktion av temperatur och RF {70 < RF < 100%; 0 < T < 20 °C} [5,6].

{70 < RF < 100%; 0 < temperatur, T < 20 °C} (1)

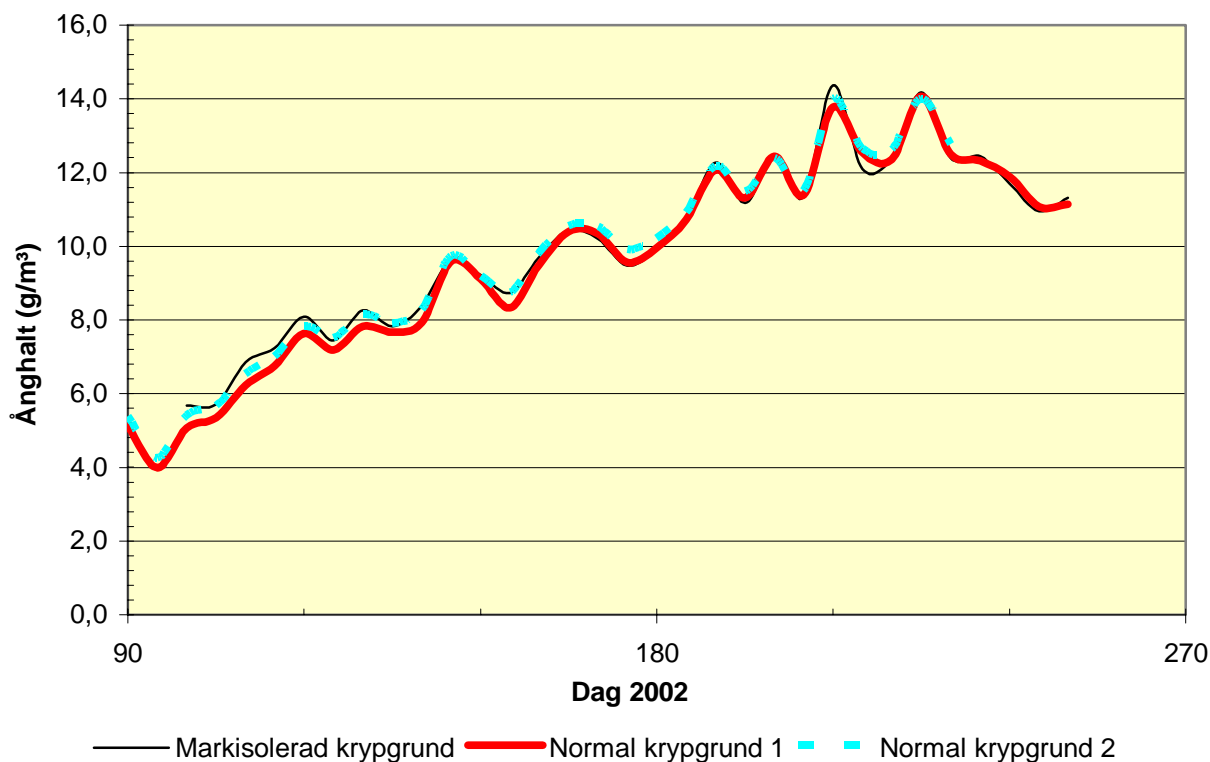
Figur 4.11 – Ånghalt i hus 2 och 3 (normala) och hus 4 (lättklinker), 2002.

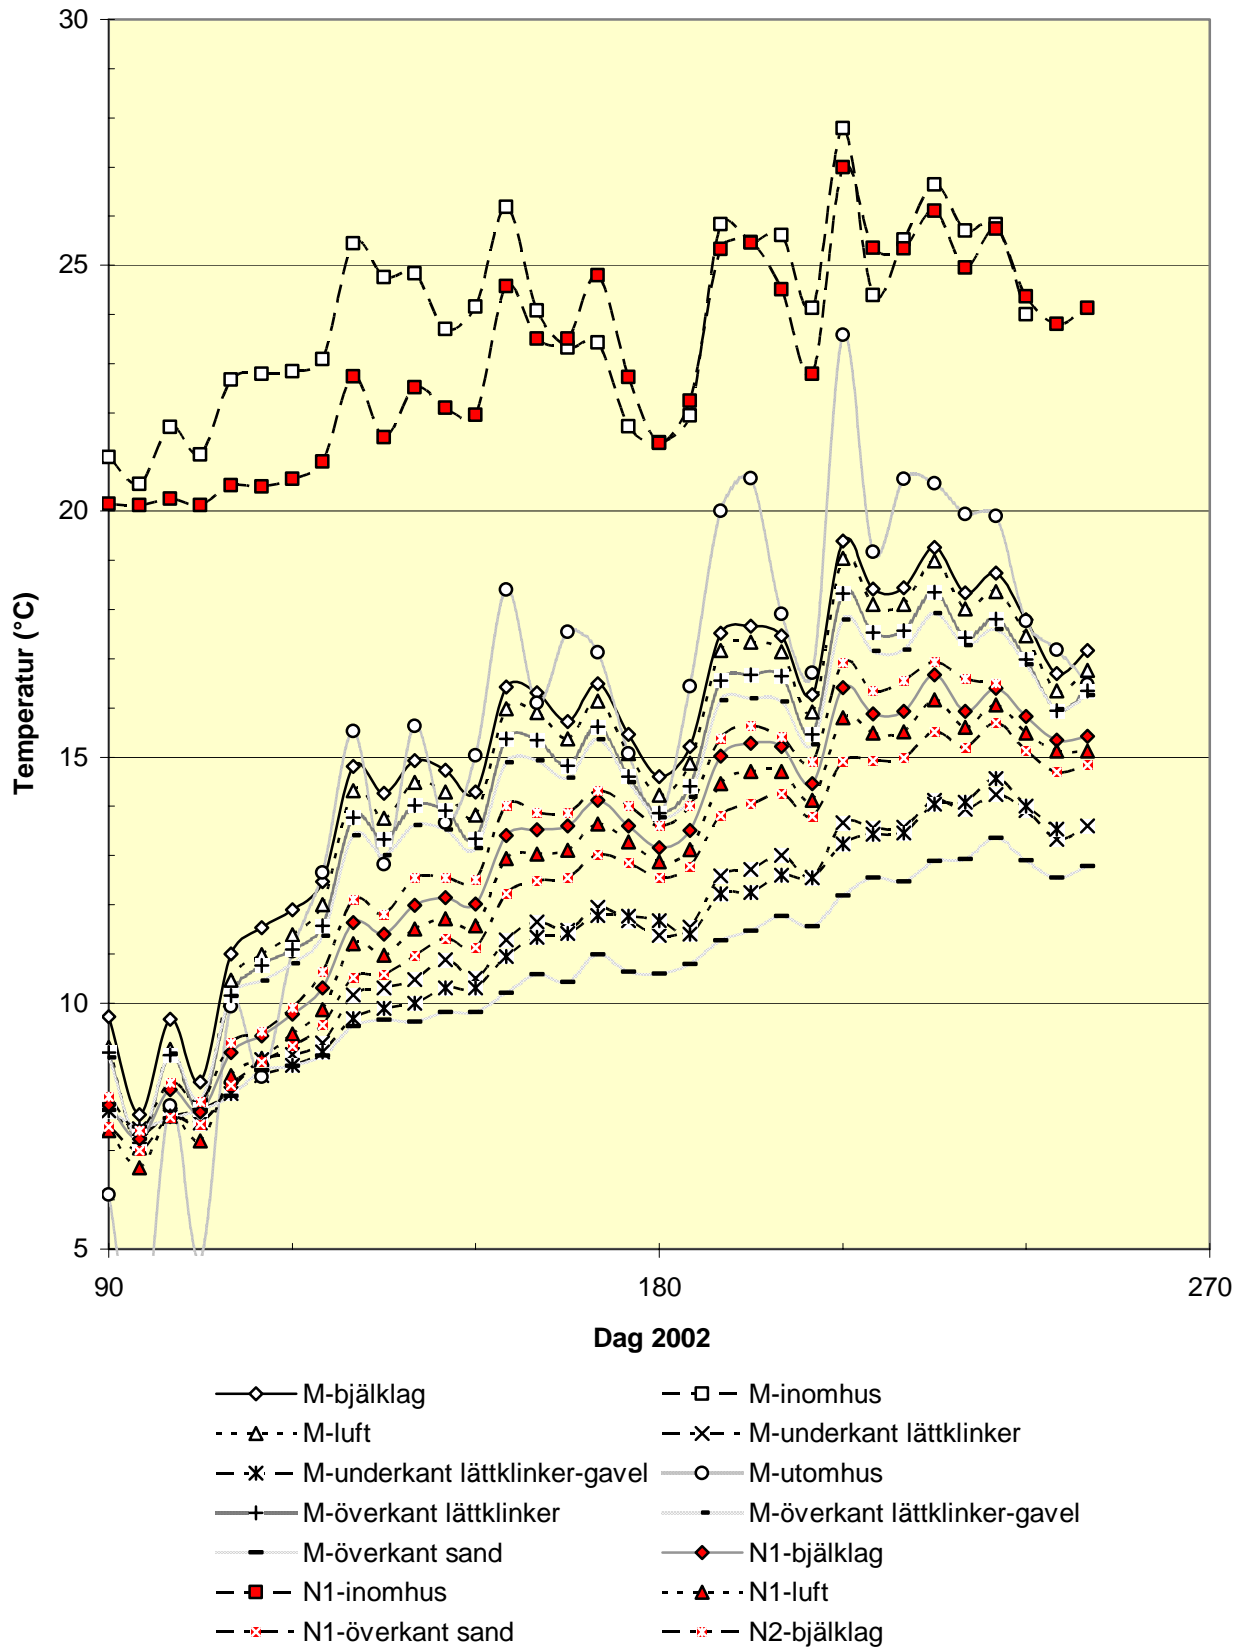
Figur 4.12 – Detaljerad temperatur i hus 2, 3 (normala, N) och hus 4 (lättklinker, M), 2002.

Figureorna 4.12-4.14 visar detaljerad temperatur, RF-fördelning samt ångtryck i husen 2, 3 och 4, Tabell 4.1. Resultaten visar bland annat att ångtrycket var i stort sett lika i krypgrunden som utomhus dvs. ingen fukt tillfördes från marken till krypgrunden, vare sig i husen 2 eller 3 (hus med plastfolie på marken) eller i hus 4 (hus med endast lättklinker på marken).

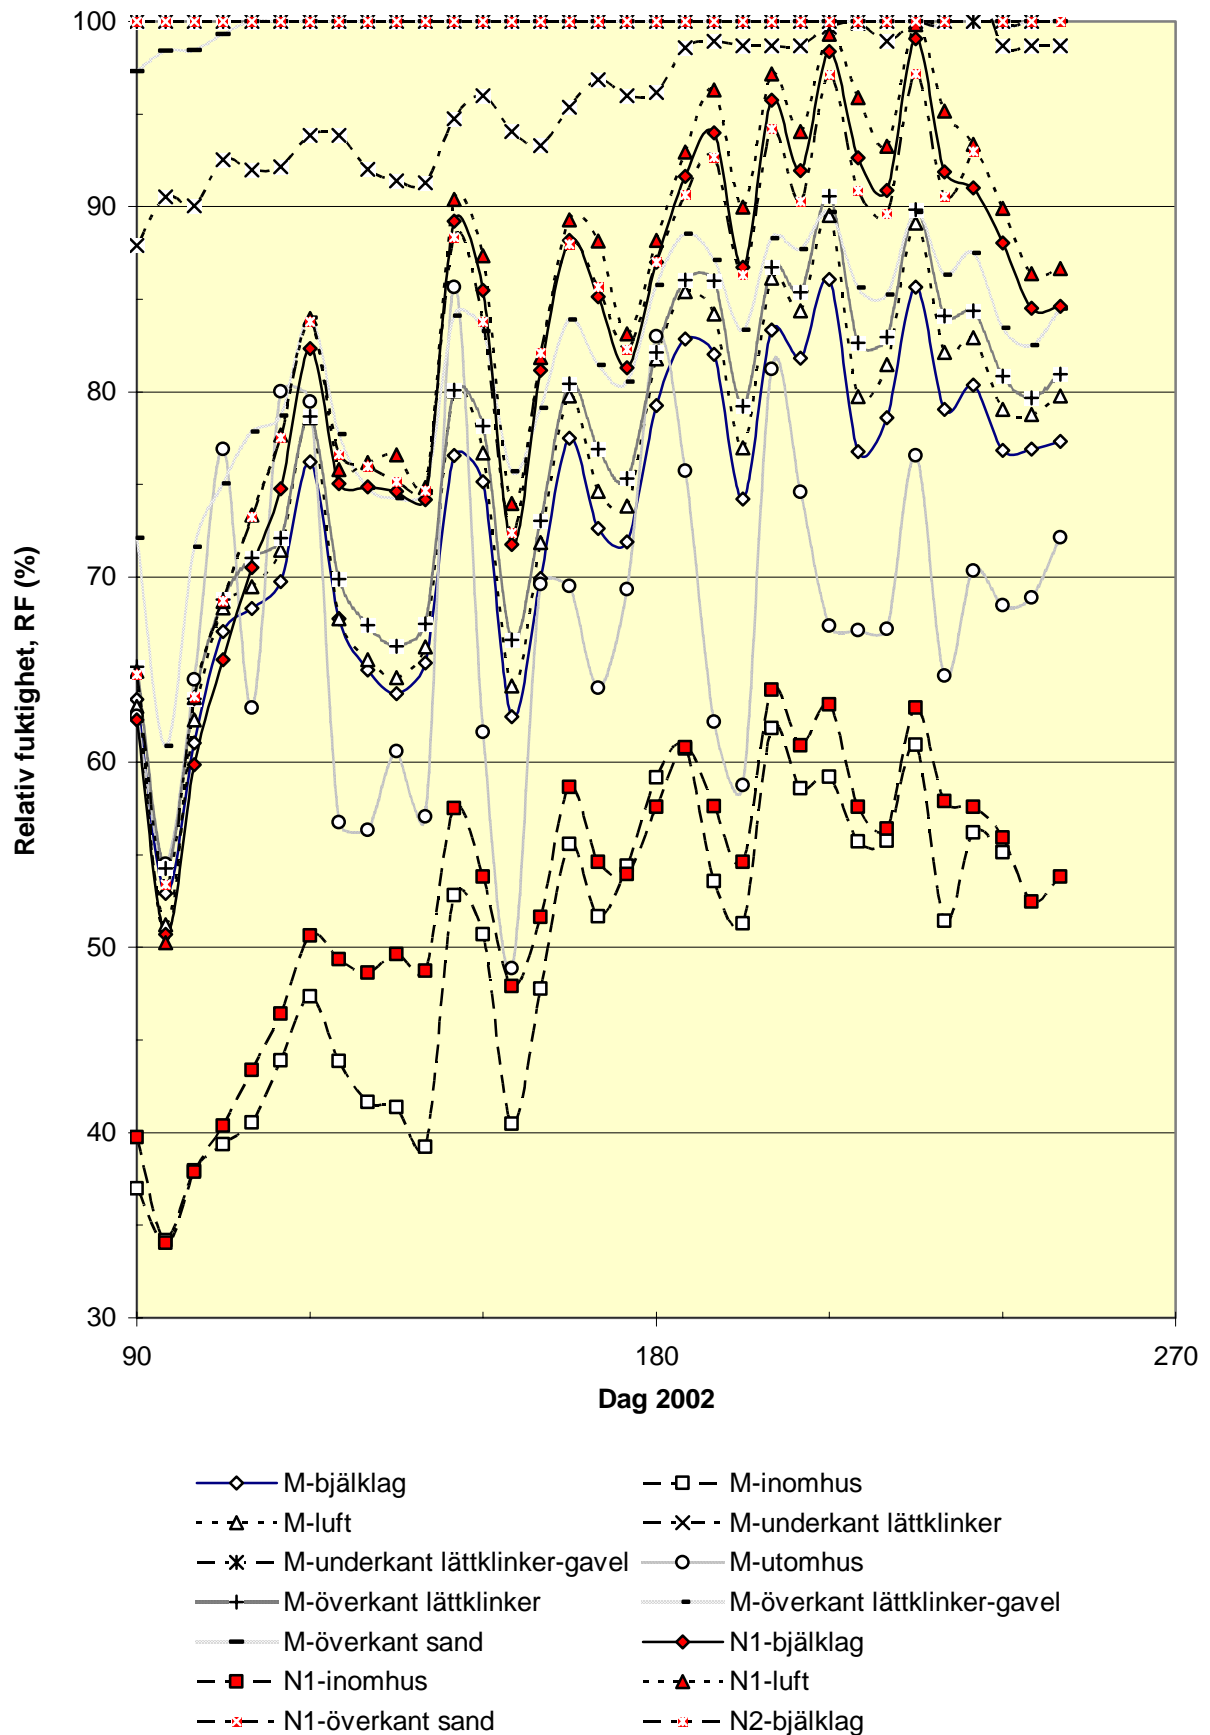
Figur 4.13 – Detaljerad relativ fuktighet i hus 2 och 3 (normala, N) och hus 4 (lättklinker, M) 2002.

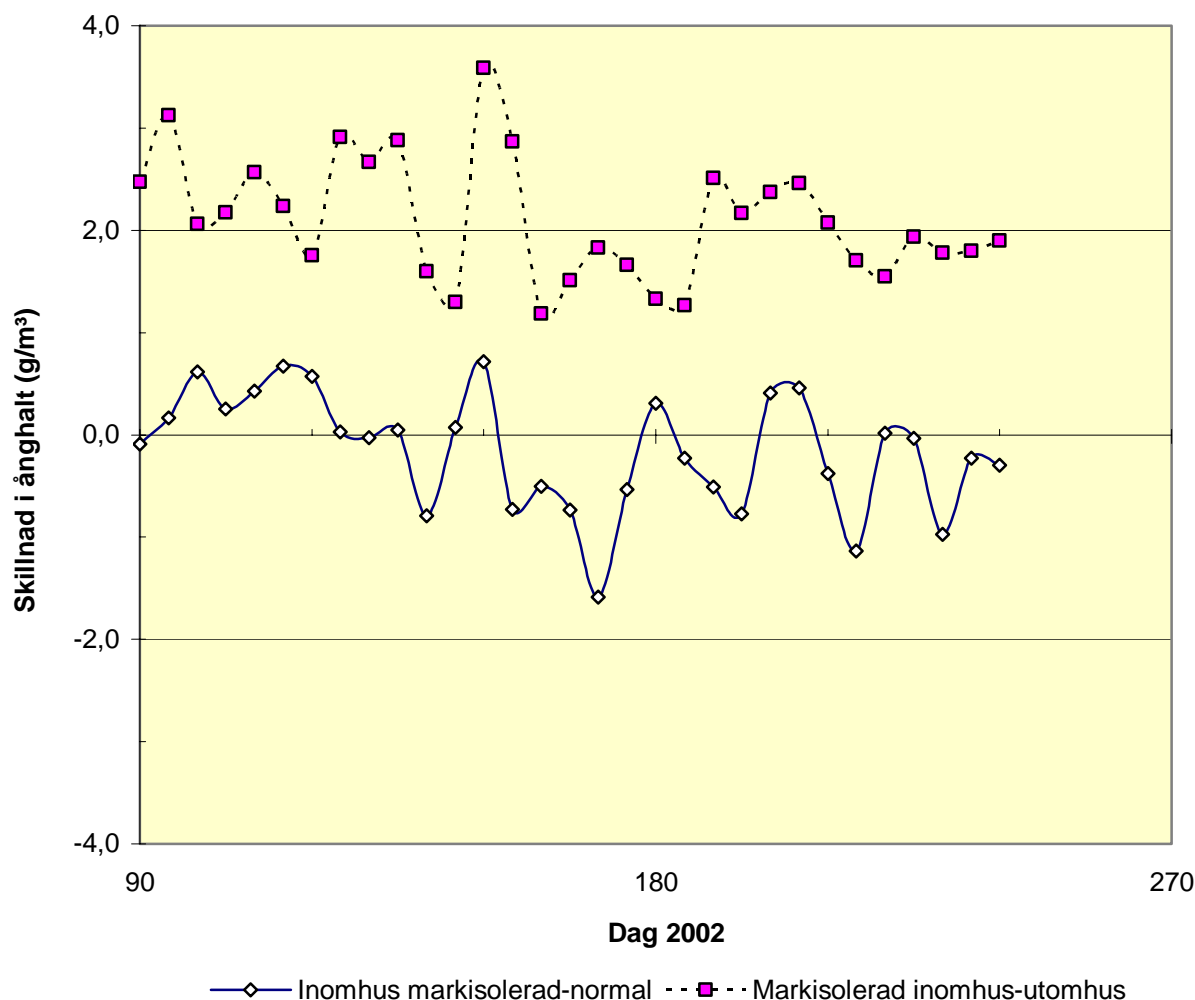
Figur 4.15 - Skillnad i ånghalt, dels inomhus mellan oisolerat hus 3 och markisolerat hus 4, dels inomhus och utomhus i markisolerat hus ( $\text{g/m}^3$ ).

Figur 4.15 visar skillnad i ånghalt, dels inomhus mellan oisolerat hus 3 och markisolerat hus 4, dels skillnad i ånghalt inomhus och utomhus i markisolerat hus. Figuren visar att ånghalten var i stort sett lika i de bägge husen samt att det konstant var ca  $2.5 \text{ g/m}^3$  högre ånghalt inomhus än utomhus. Figur 4.16 visar små skillnader i ånghalt i markisolering mellan husmitt och gavel. Inledningsvis var skillnaden negativ mellan markisoleringens ånghalt i husmitt och i gavel vilket innebar att ånghalten var högre vid gavel, vilket också är logiskt. Under sommarperioden utjämnades ånghalten efterhand som den till huset omgivande marken värmdes upp, figur 4.16. Figur 4.17 visar skillnad i ånghalt mellan överkant och underkant markisolering. Denna skillnad gick från negativ till positiv dvs. markisoleringen verkade som en buffert för i kryppgrunden inkommande vattenånga. Detta är en gynnsam effekt med absorberbar markisolering jämfört med en plastfolie eller en cellplast. Då vattenånga kommer in i kryppgrunden sommartid kan plasten eller cellplasten ej absorbera vattenånga vilket markisolering av lättklinker kan göra. Av Figur 4.17 framgår också att det inte förekom någon uppfuktning av lättklinkern under vintern. Figur 4.18 visar skillnad i ånghalt mellan markisolerad och normal kryppgrund i överkant sand. Sanden under markisoleringen innehöll mindre fukt än sanden i den normala kryppgrunden vilket är en temperatureffekt (bägge var fuktmättade men sanden var kallare i den markisolerade kryppgrunden).

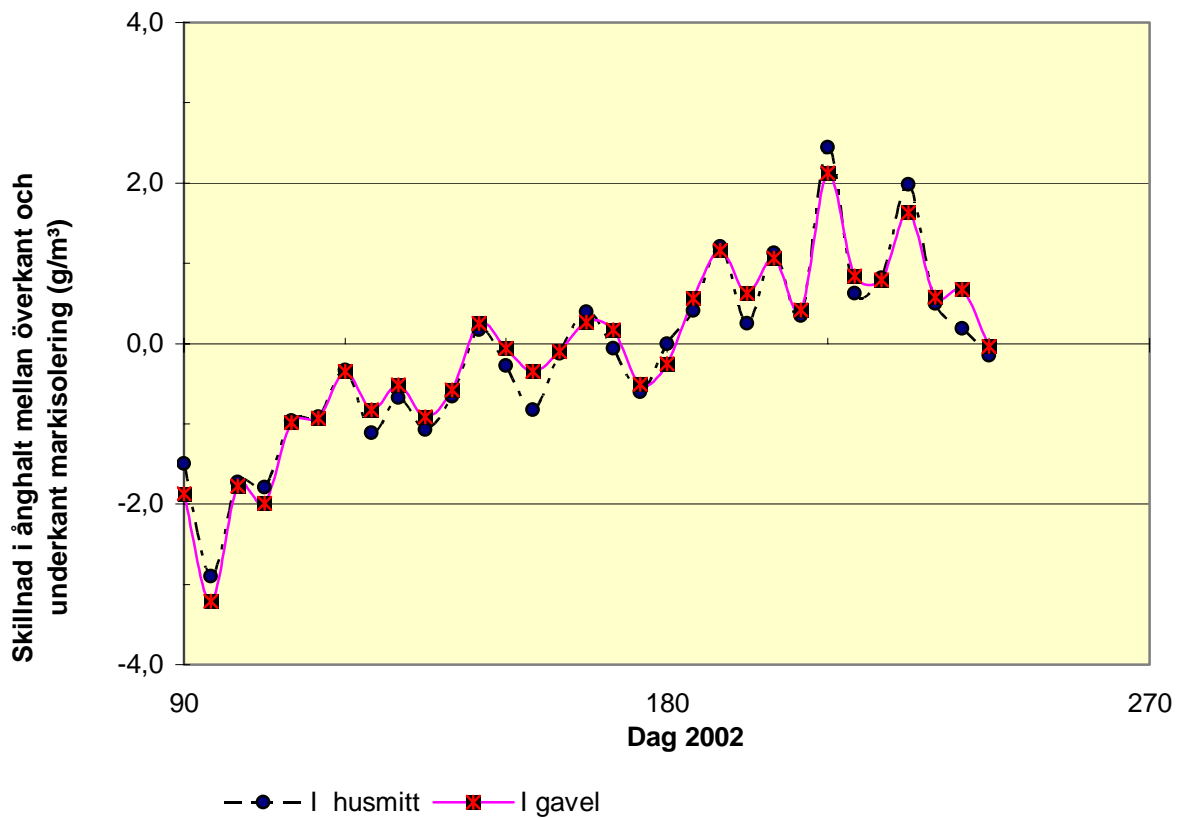
Figur 4.17 – Skilnad i ånghalt mellan överkant och underkant markisolering.

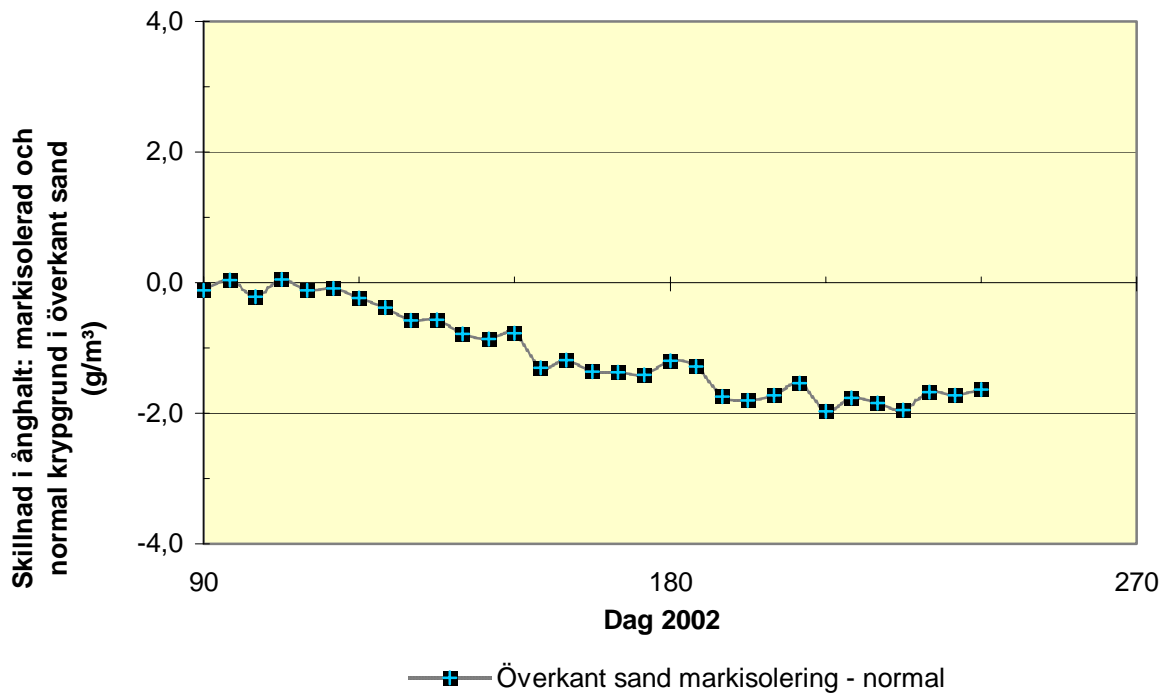
Figur 4.18 - Skillnad i ånghalt mellan markisolerad och normal kryppgrund i överkant sand.

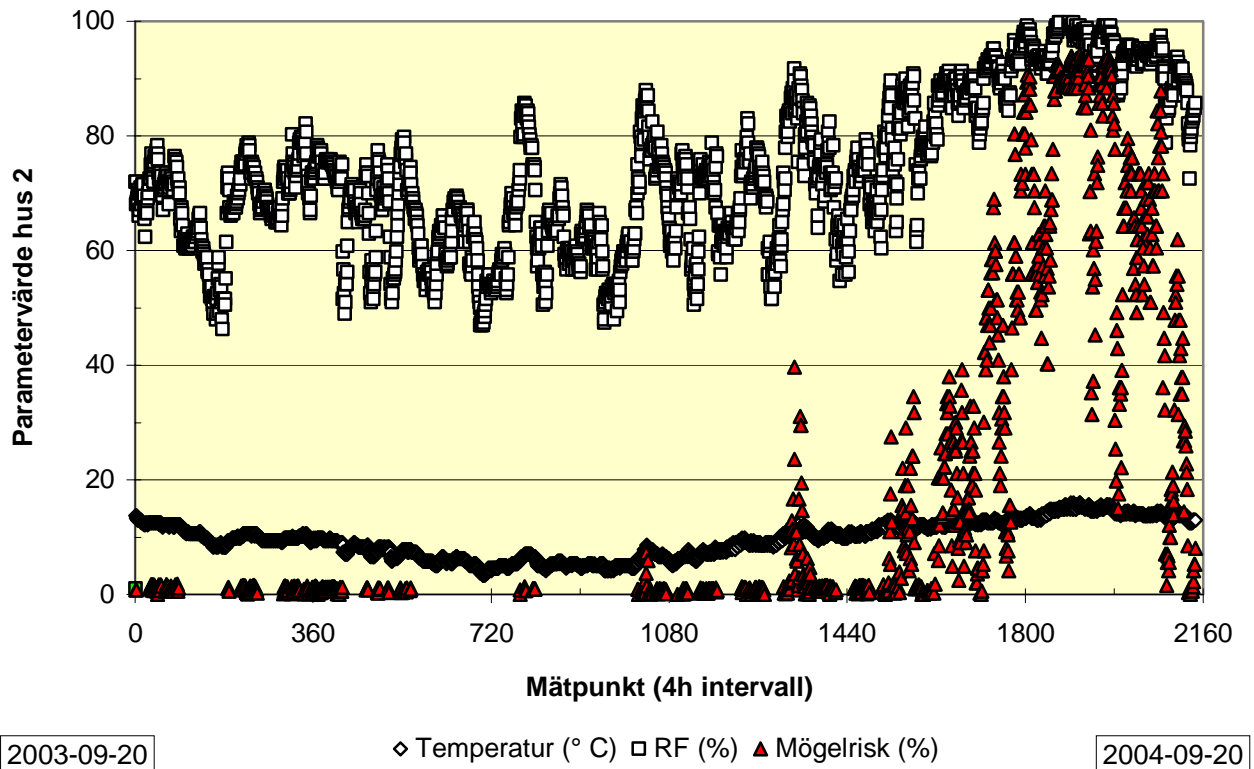
Figur 4.20 – Temperatur, daggpunkt, RF och mögelrisk under perioden 2003-09-20—2004-09-20 i krypgrund till hus 2 (referenshus utan lättklinker).

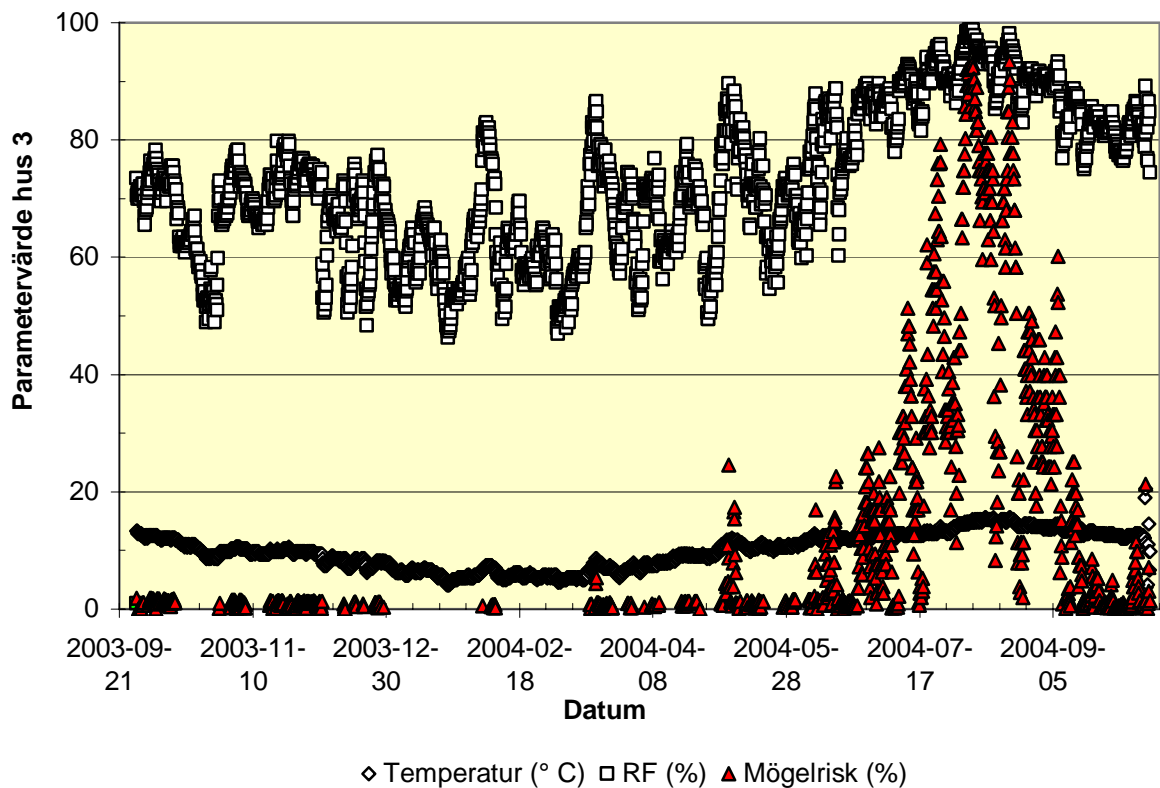
Figur 4.21 – Temperatur, daggpunkt, RF och mögelrisk under perioden 2003-09-20—2004-09-20 i krypgrund till hus 3.

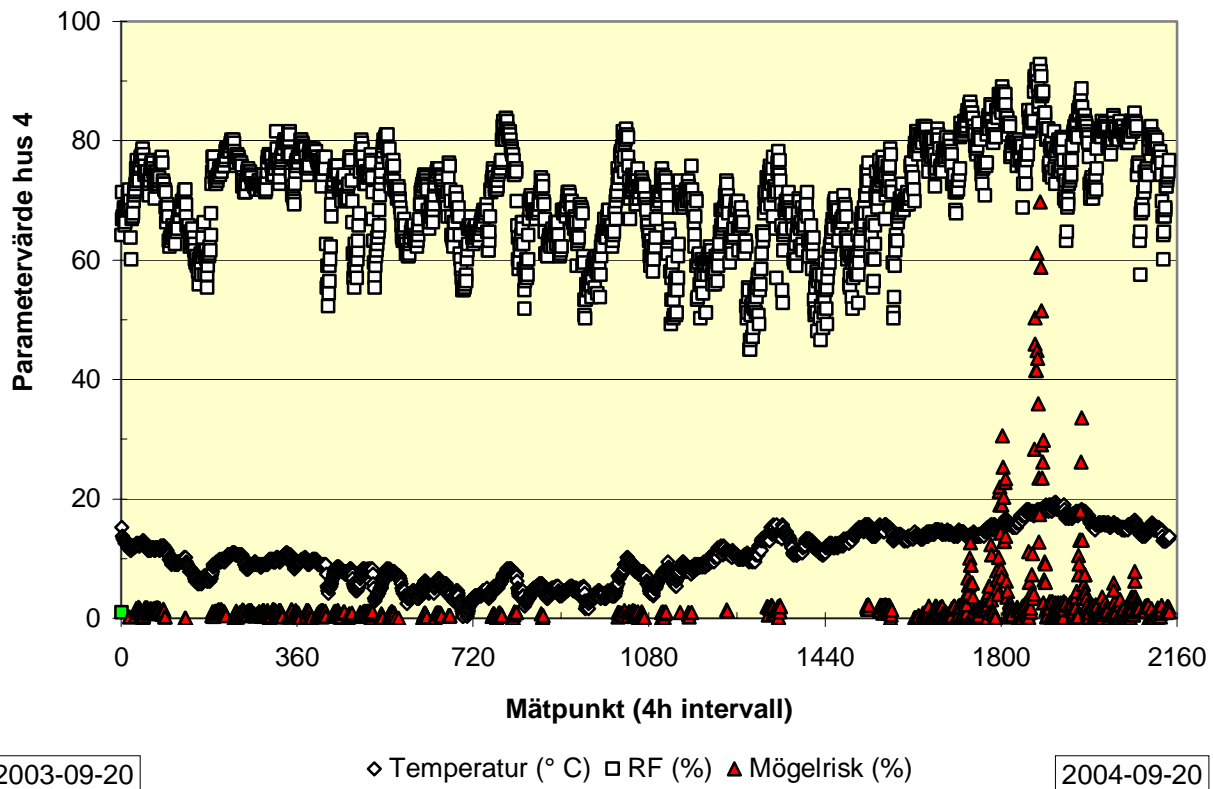
Figur 4.22 – Temperatur, daggpunkt, RF och mögelrisk under perioden 2003-09-20—2004-09-20 i kryppgrund till hus 4 (referenshus med lättklinker från början).

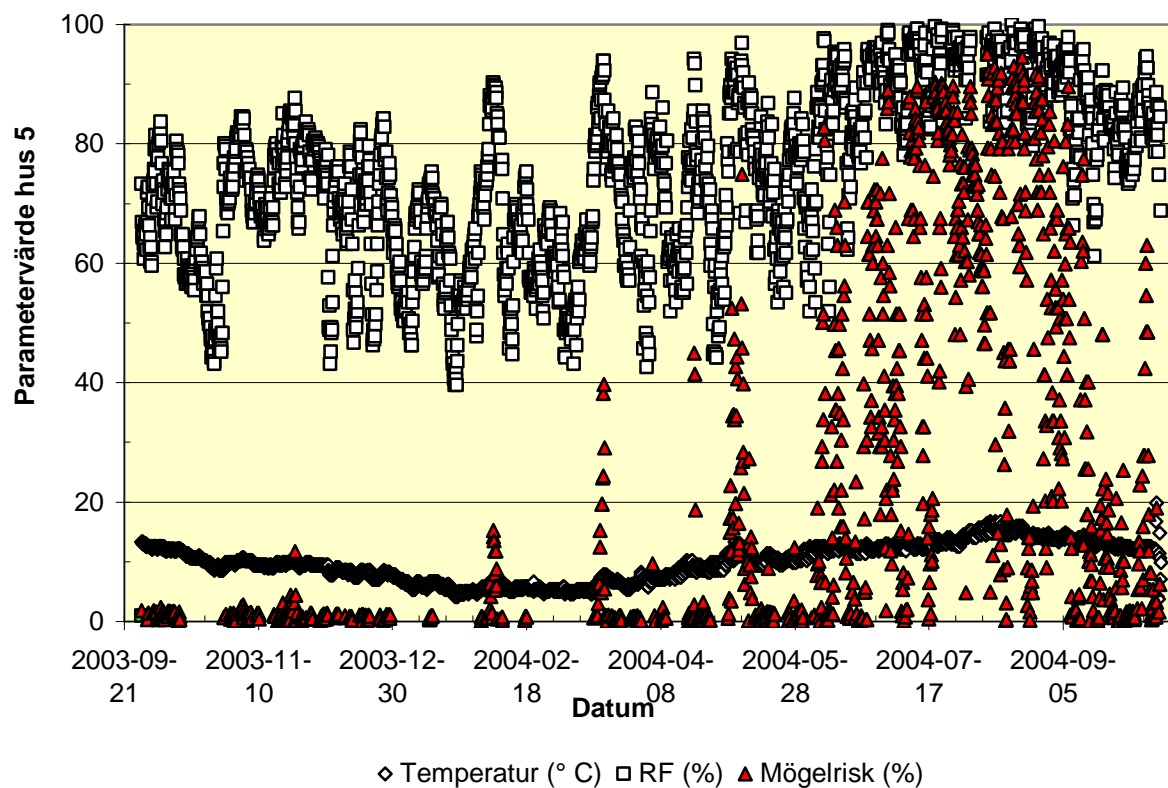
Figur 4.23 – Temperatur, daggpunkt, RF och mögelrisk under perioden 2003-09—2004-10 i kryppgrund till hus 5.

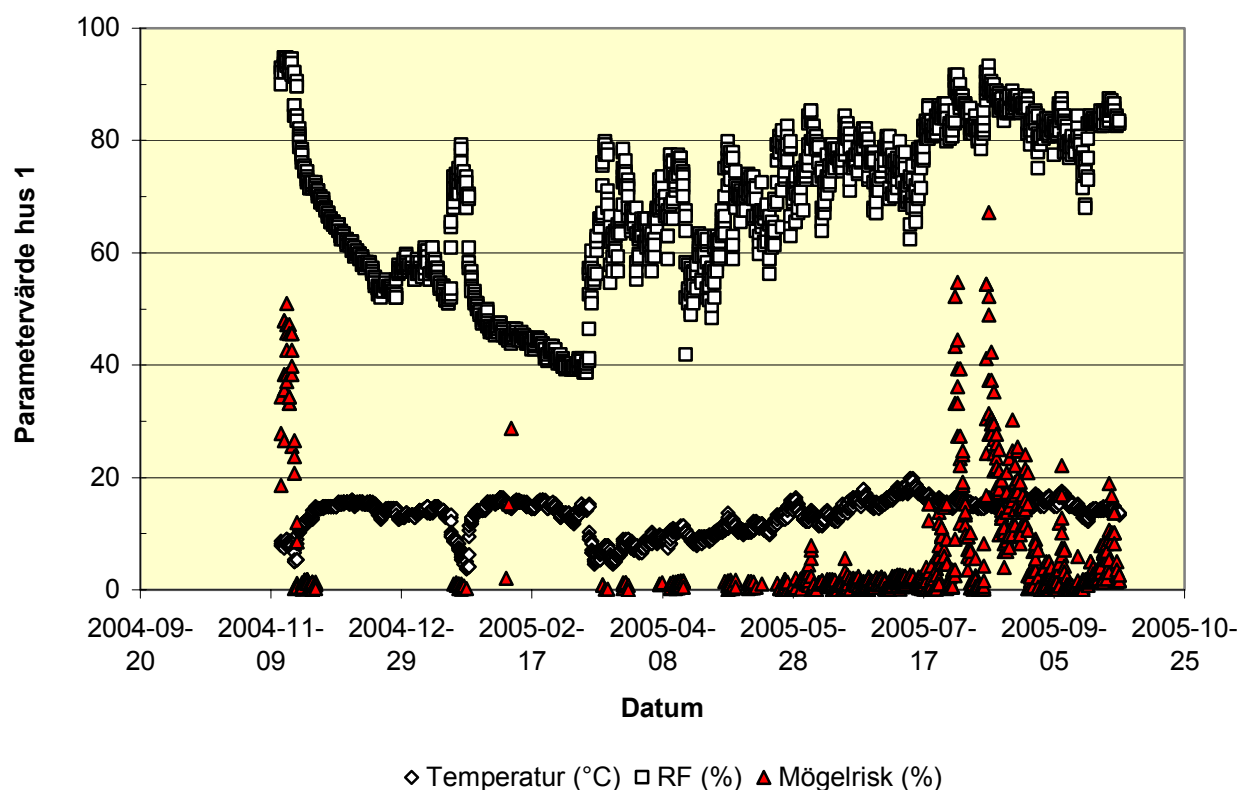
Figur 6.1 – Temperatur, RF och risk för mögelpåväxt på obehandlat trä 2004/2005 för krypgrund till hus 1.

År - period	Temperatur (°C)	RF (%)	Risk för mögelpåväxt på obehandlat trä (%)
Medel, 2004, juni - sept.,	13.3	88.1	31.7
Medel, 2004, juli - aug.	13.8	92.4	50.5
Medel, 2005, juni - sept.	15.3	80.7	5.0
Medel, 2005, juli - aug.	16.1	82.2	8.3
Skillnad 2005-2004, juni - sept.	2.0	-7.4	-26.7
Skillnad 2005-2004, juli - aug.	2.3	-10.2	-42.2

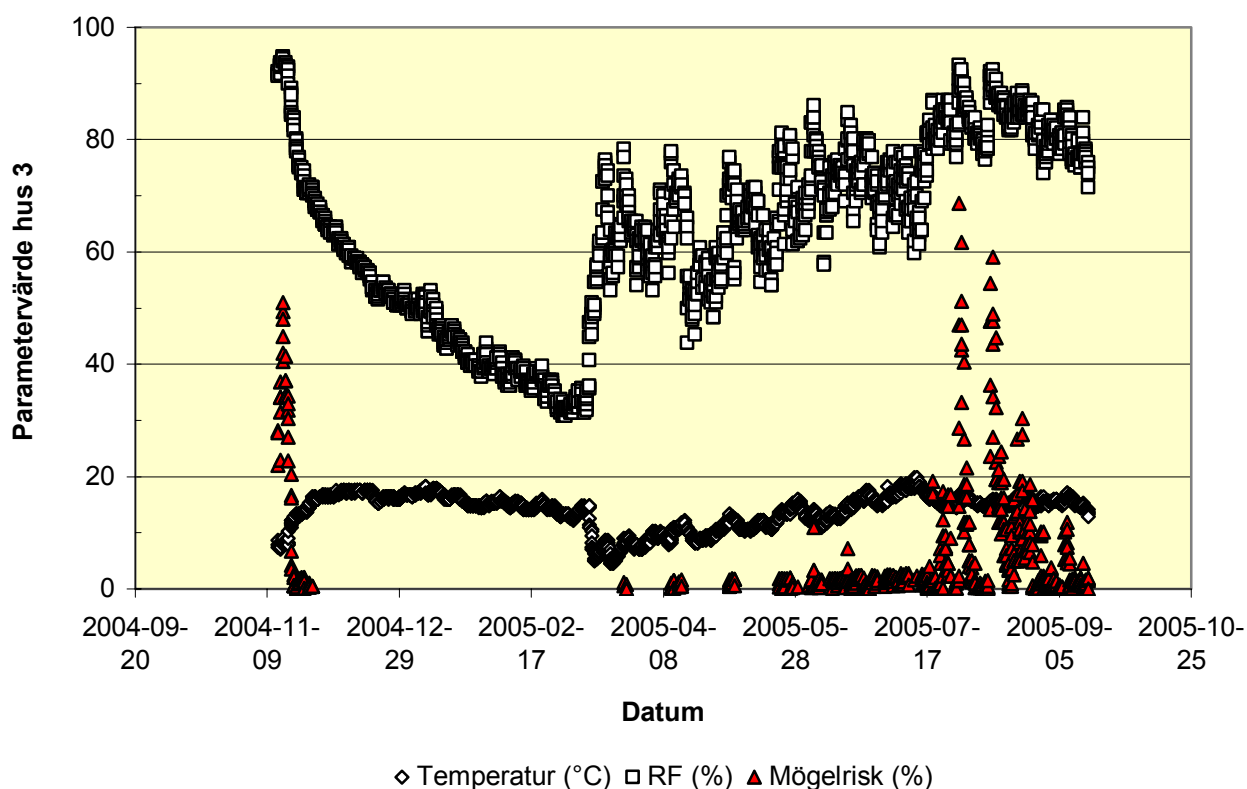
Figur 6.4 – Temperatur, RF och risk för mögelpåväxt på obehandlat trä 2004/2005 för kryppgrund till hus 3.

År - period	Temperatur (°C)	RF (%)	Risk för mögelpåväxt på obehandlat trä (%)
Medel 2004, juni - sept.	13.3	86.4	24.3
Medel 2004, juli - aug.	13.9	91.1	42.8
Medel 2005, juni - sept.	15.5	78.3	1.3
Medel 2005, juli - aug.	16.1	80.5	4.4
Skillnad 2005-2004, juni - sept.	2.2	-8.0	-23.0
Skillnad 2005-2004, juli - aug.	2.2	-10.6	-38.4

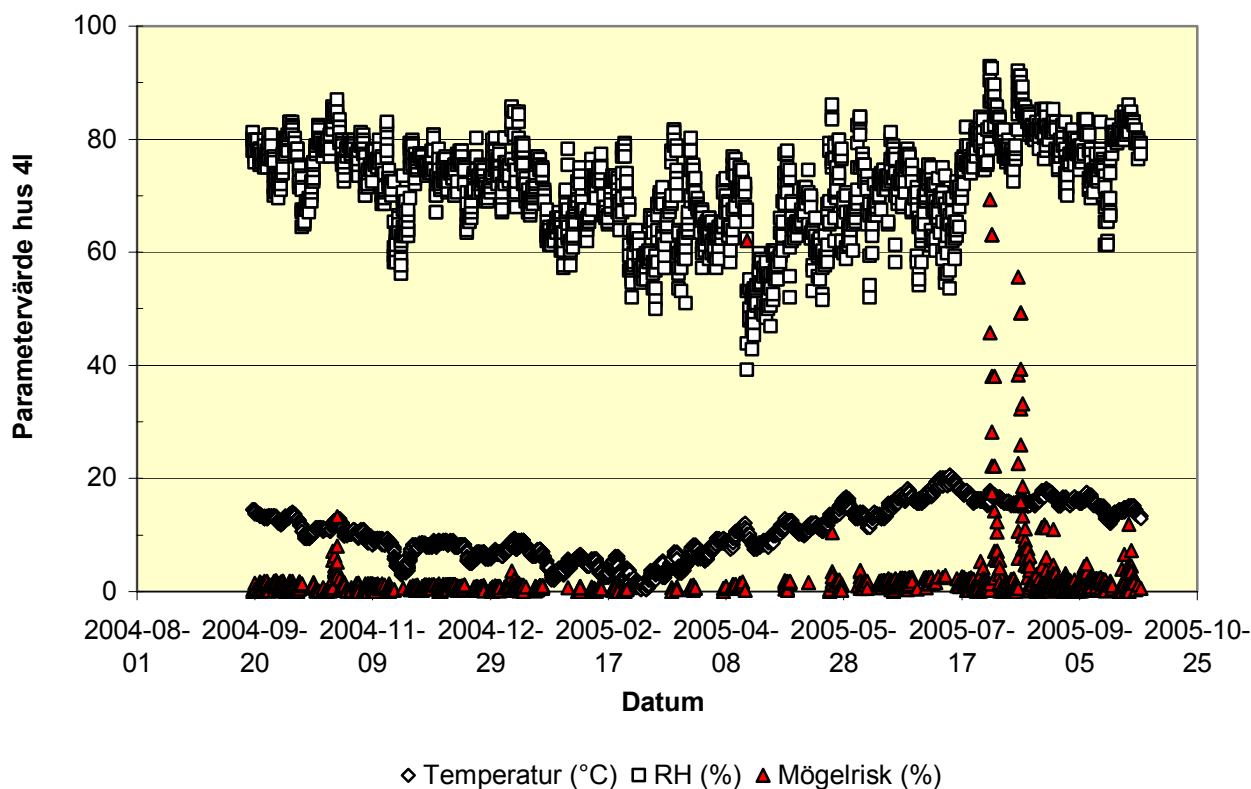
Figur 6.5 – Temperatur, RF och risk för mögelpåväxt på obehandlat trä 2004/2005 för kryppgrund till hus 4I (referenshus med markisolering från början, mätpunkt I).

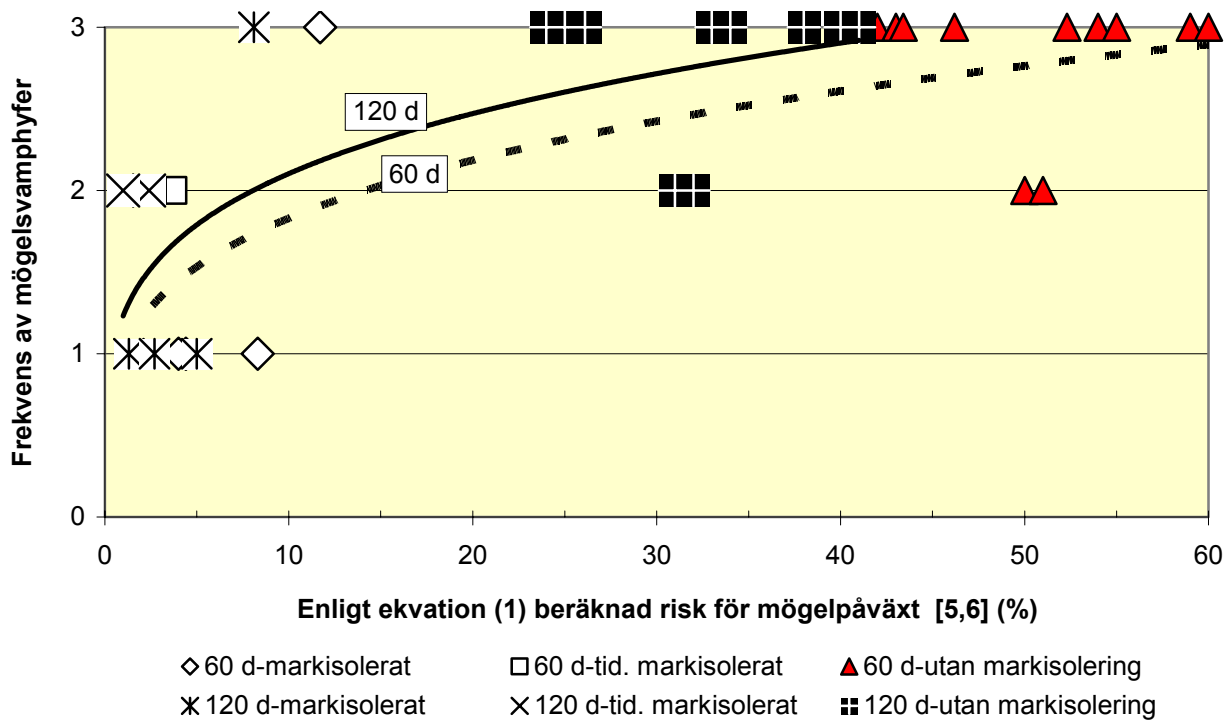
Figur 6.23 - Samband mellan enligt ekvation (1) [5] beräknad risk för mögelpåväxt på obehandlat trä för perioden juli - aug. och frekvens av mögelsvamphyfer [11], Tabell 6.19. Förekomst av mögelsvamphyfer: 0= ingen, 1 = sparsam, 2 = måttlig, 3 = riklig [11]. 60 d = 60 dygns mätperiod för risk för mögelpåväxt på obehandlat trä.

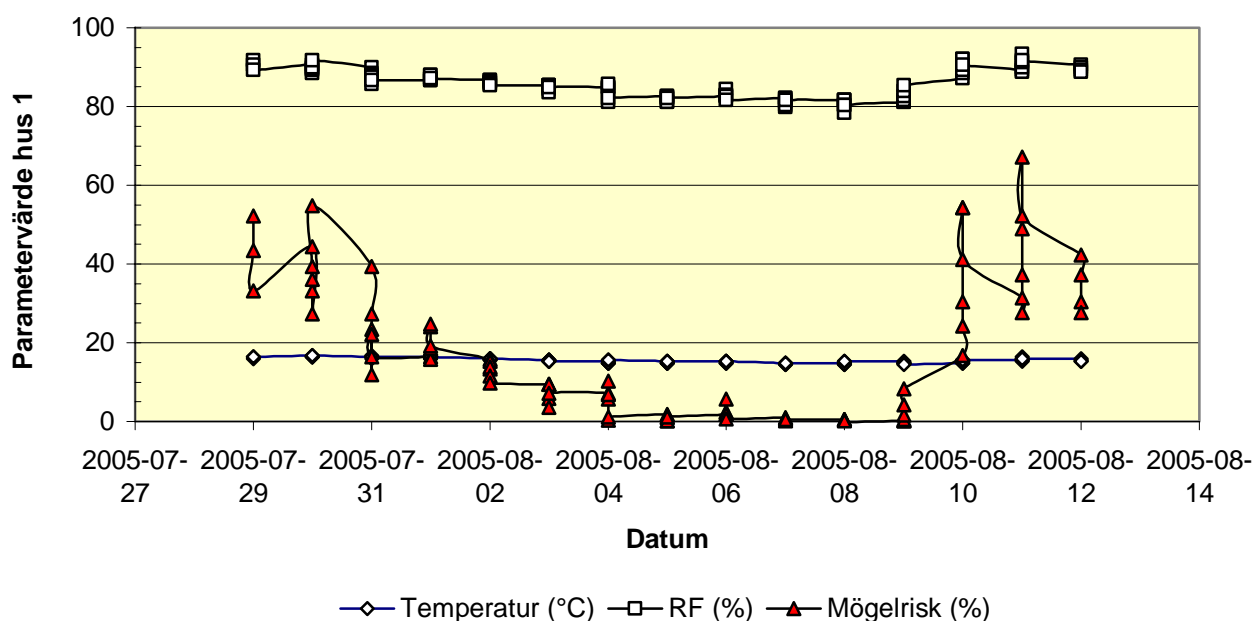
Figur 7.1 – Temperatur, RF och risk för mögelpåväxt på obehandlat trä (gran) 2004/2005 för kryppgrund till hus 1.

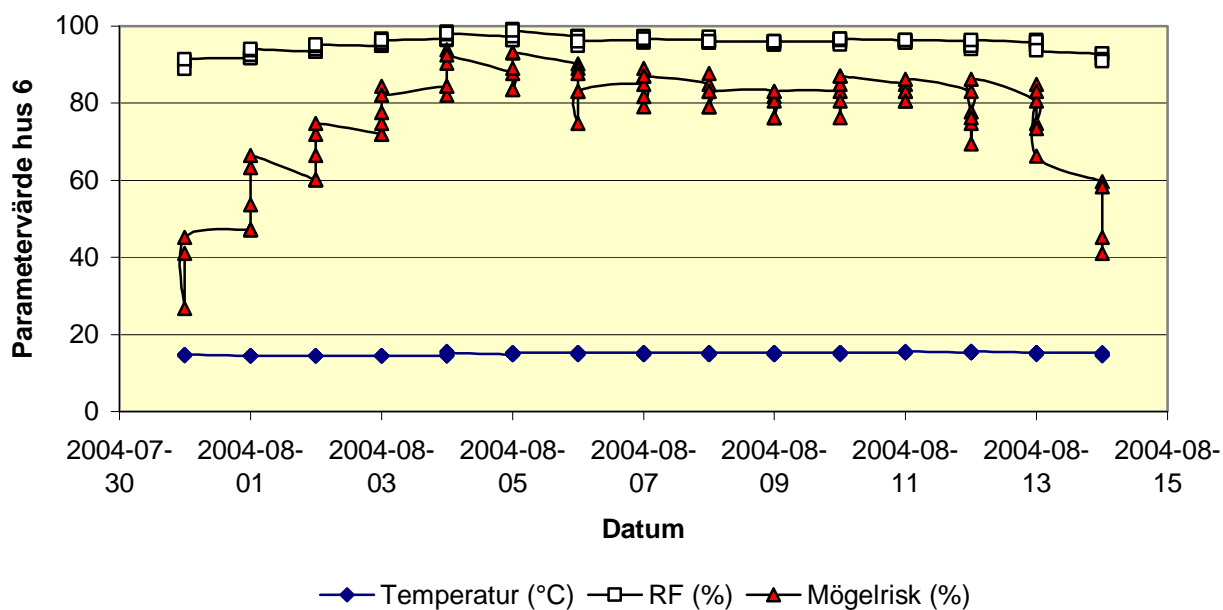
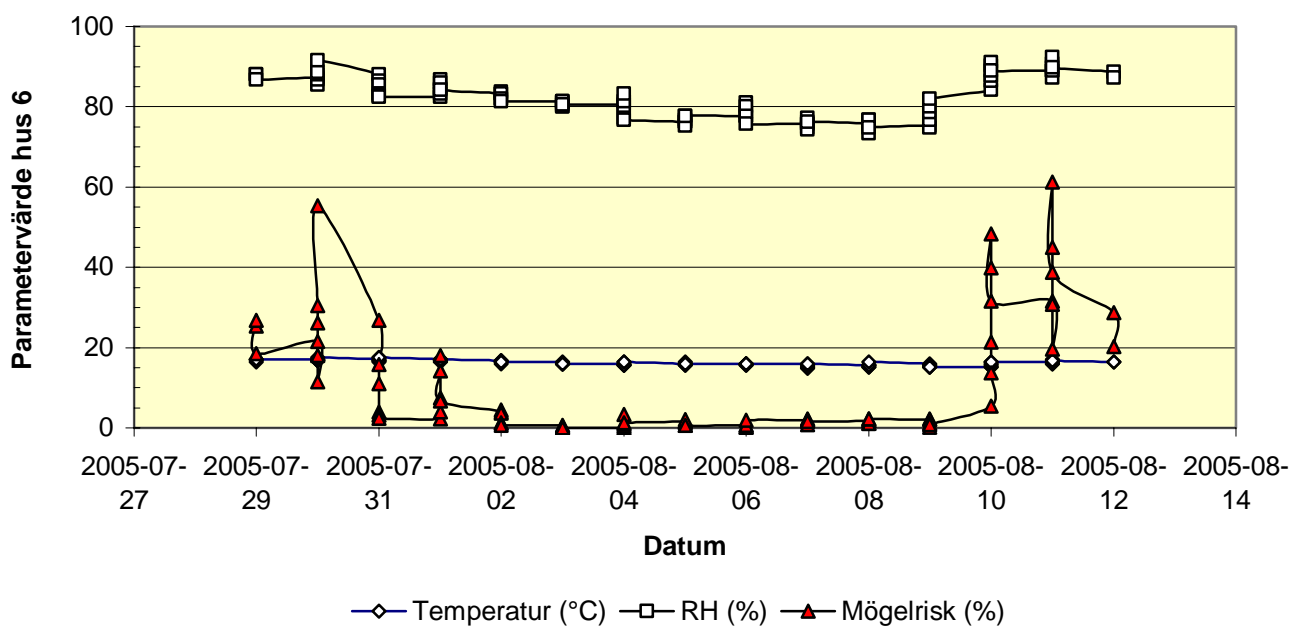
Figur 7.8 – Temperatur, RF och risk för mögelpåväxt på obehandlat trä (gran) 2004/2005 för kryppgrund till hus 6.

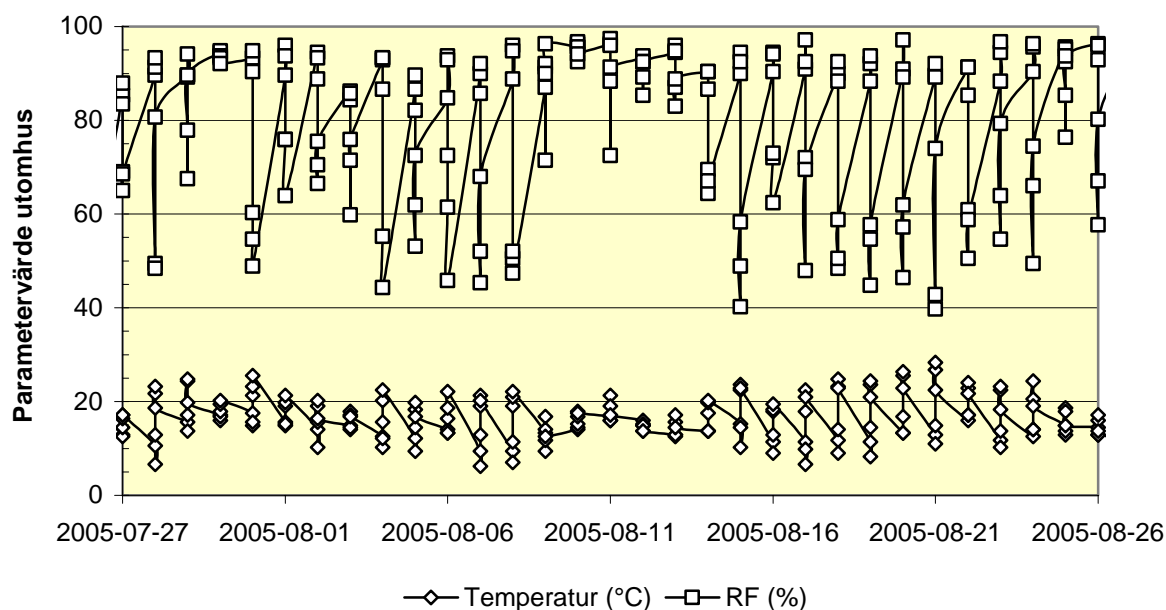
Figur 7.10 – RF och temperatur, utomhus augusti 2005.
