Lund University
Division of Structural Engineering

**Energieffektivisering av
miljonprogrammets flerbostadshus
genom beständiga tilläggsisoleringsystem
Slutrapport 2013**

Report TVBK-3064
Lund 2013

Slutrapport februari 2013

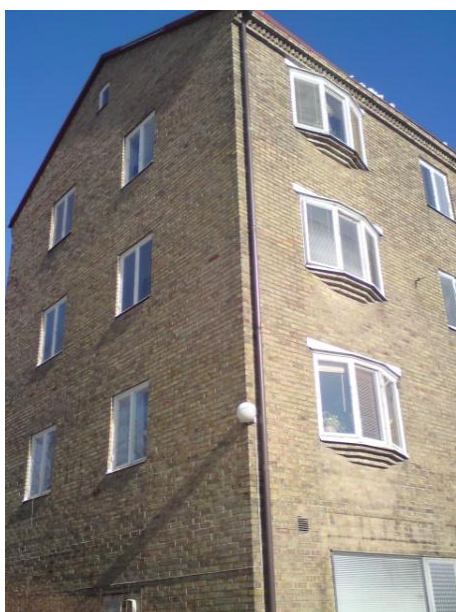
Figur 3.1. Exempel på resultat från simulering av fukttillstånd i vägg.

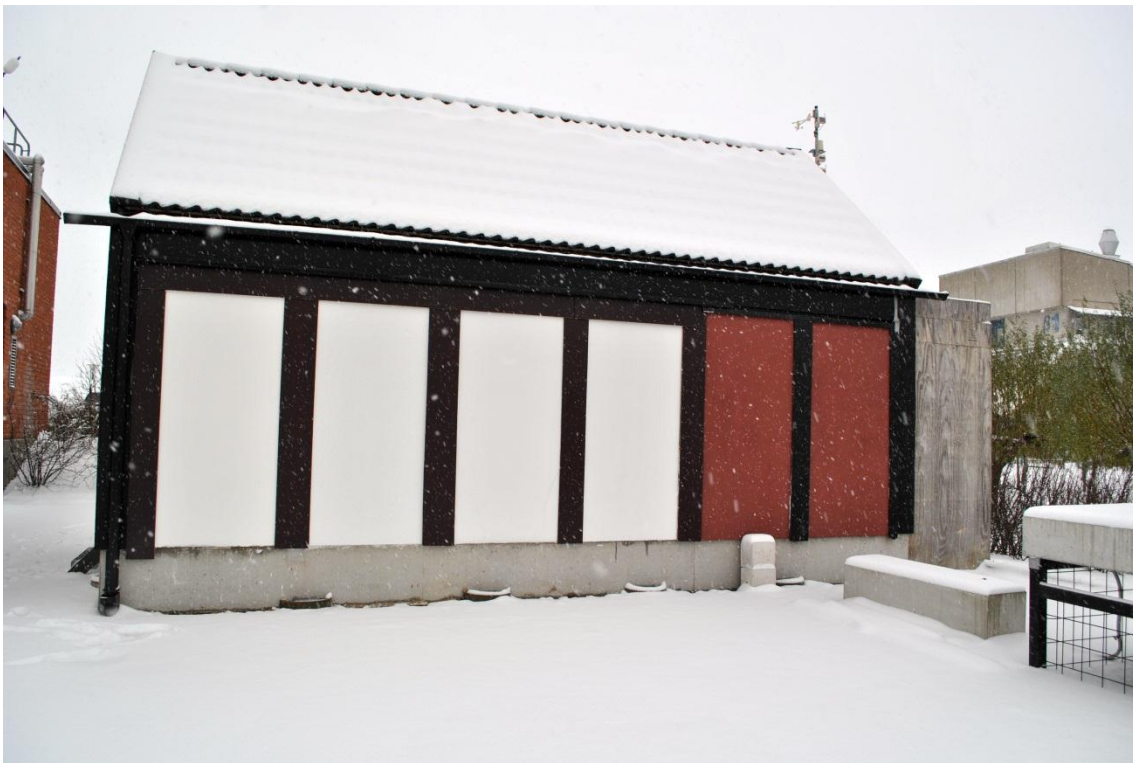
Foto 3.2.1. Provväggarna från utsidan (de vita facken).

Provväggarna visas i Foto 3.2.1.

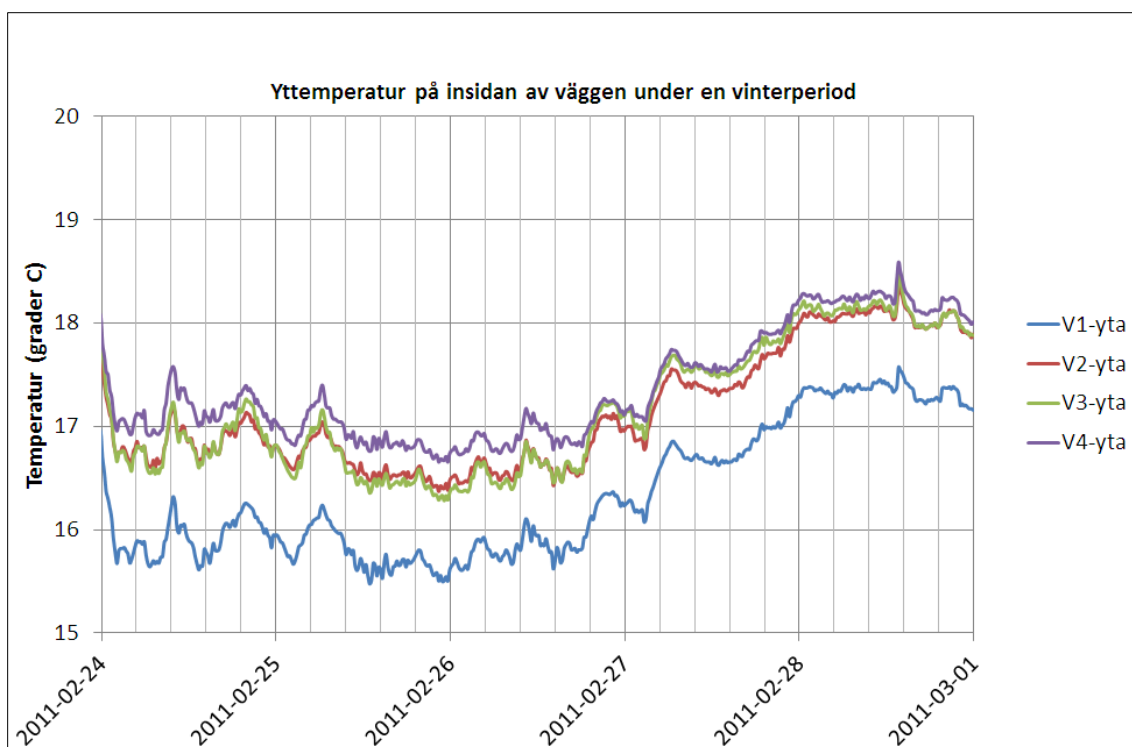
Figur 3.2.6. Yttemperatur på insidan under en vinterperiod.

Som framgår av Figur 3.2.6-7 är yttemperaturen på insidan cirka en grad lägre under den kalla årstiden på den icke tilläggsisolerade väggen. På sommaren är det tvärtom. Den icke tilläggsisolerade väggen får då en högre yttemperatur.

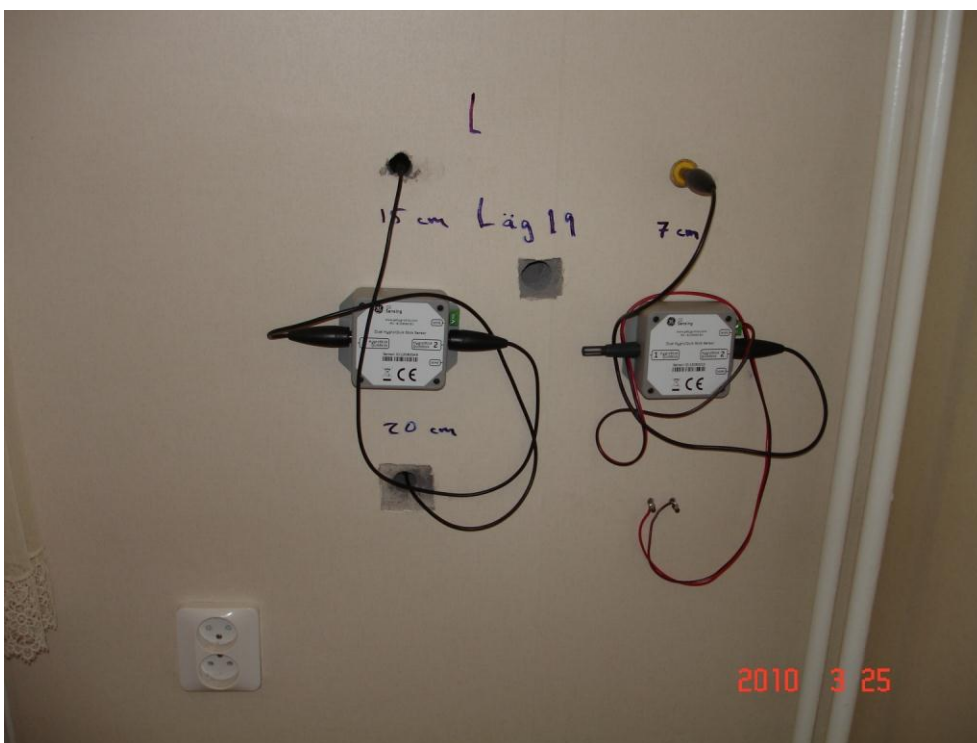
Figur 3.3.6. HygroTrac givare monterade i lägenhet B på våning 2, sydlig riktning (Foto av Kenneth Sandin, LTH).

hur väggarnas fukttillstånd förändras med tiden utan att störa hyresgästerna. I Figurer 3.3.5 och 3.3.6 visas den monterade utrustningen vid två mätpunkter.

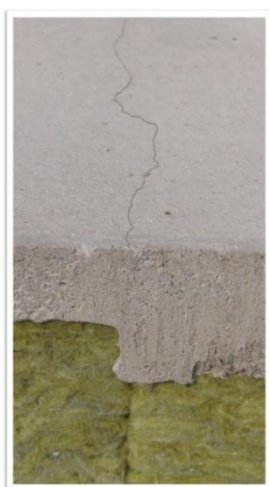
Figur 4.3.8 Spricka i oarmerad puts orsakad av geometriförändring

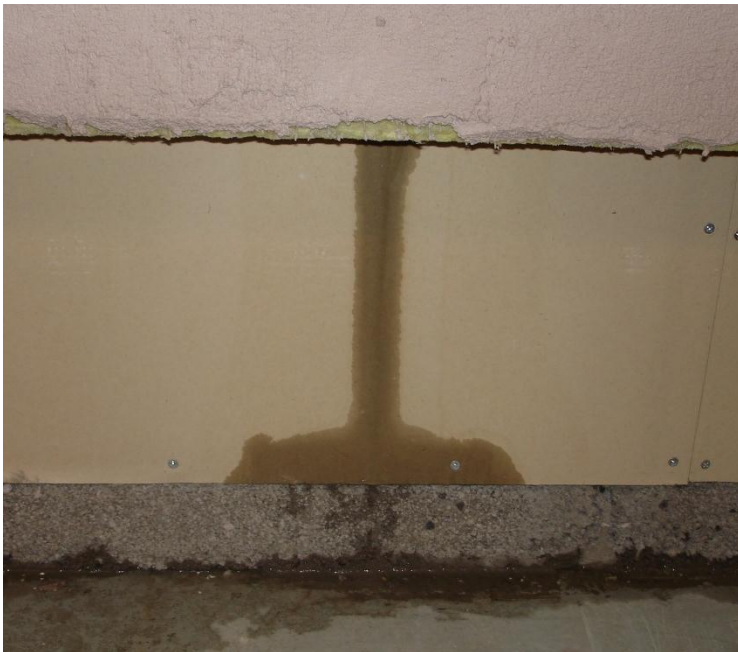
Foto 4.4.3 Vattenflöde direkt under den vertikala skarven mellan mineralullsskivorna.

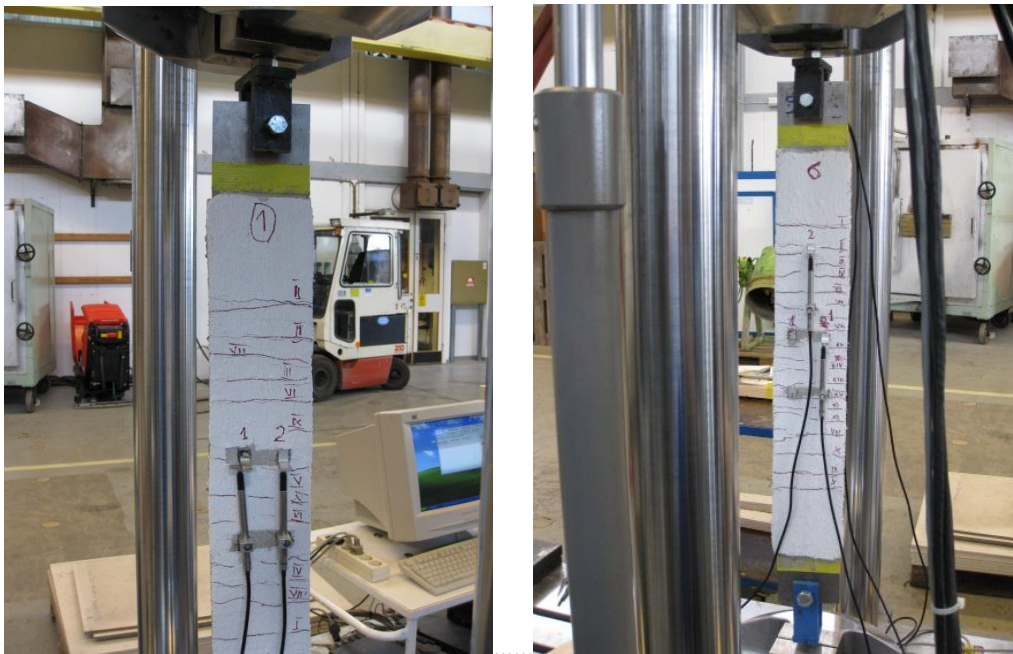
Figur 5.2.4 Sprickmönster vid höga värden på den påtvingade deformationen (töjning större än 5 mm/m). Sprickorna har markerats med röd spritpenna för att framhäva sprickmönstret.
