VVC forskning Fördjupningsrapport

VVC forskning, fördjupningsrapport

Korthet: Fördjupning av tappvarmvatten- (VV) och tappvarmvattencirkulation (VVC) och deras energiförluster.

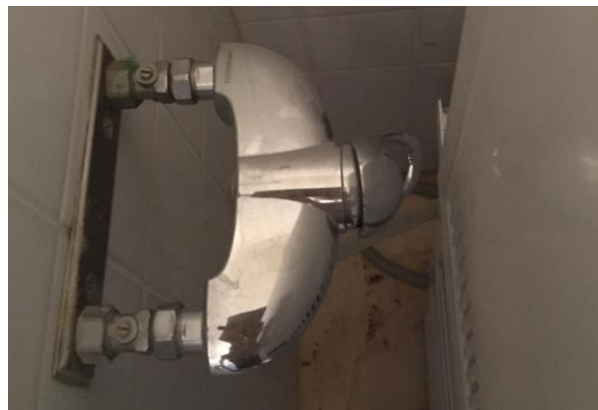
Felaktig blandare (montage/typ), vanlig bild.

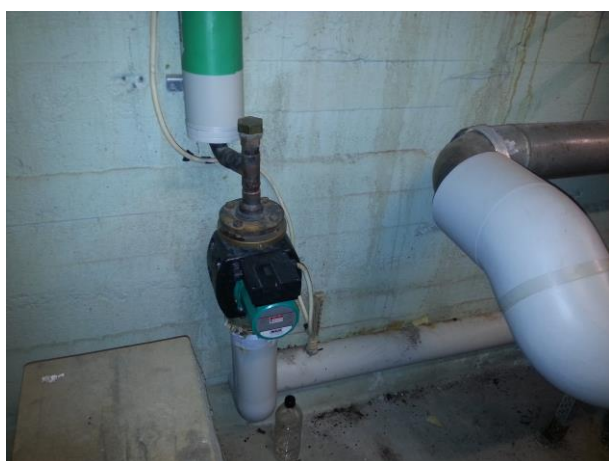
VVC-pump, ej tryckstyrd.

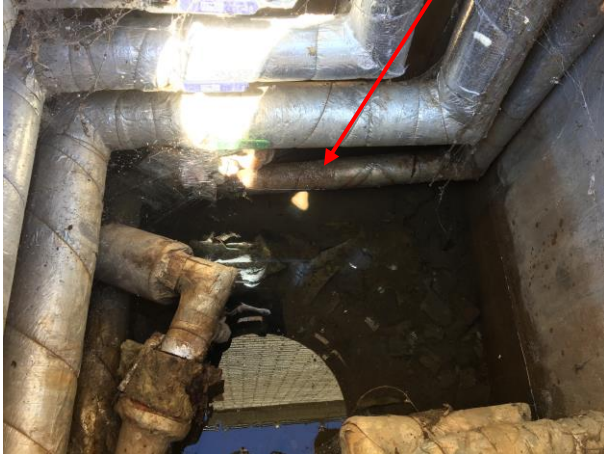
Vid första besöket (2018) undersöktes inte kopplingsbrunnarna. Vid fördjupningsstudien (2020) upptäcktes det att alla 3 kopplingsbrunnar hade vatten i sig. Vattennivån nådde i en av brunnarna (kulvert 3) upp till VV-ledningen och dess isolering. Alla vattenbrunnarna har tidigare haft en högre vattennivå i brunnen (minst 1 meter), dessa syns då vattnet lämnat kvar "nivå" markeringar i brunnen. Vid alla 3 kopplingsbrunnar vid återbesöket nådde vattnet i brunnen över kallvattenledningen som var placerad längst ned i kopplingsbrunnen.

KV ledning ligger under vatten

Vattennivå i en av brunnarna.

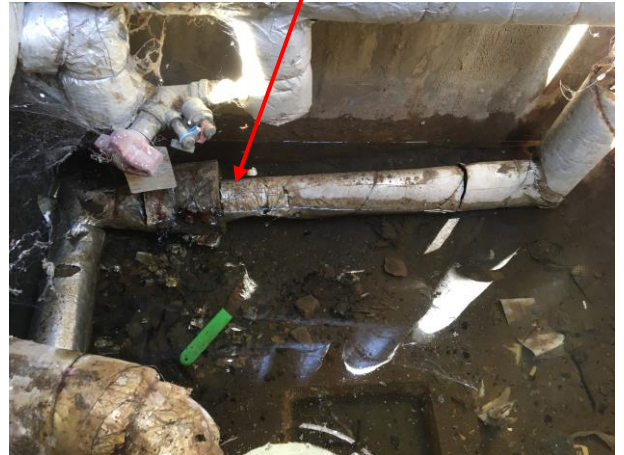
KV ledning ligger under vatten

Vattennivå i en av brunnarna.

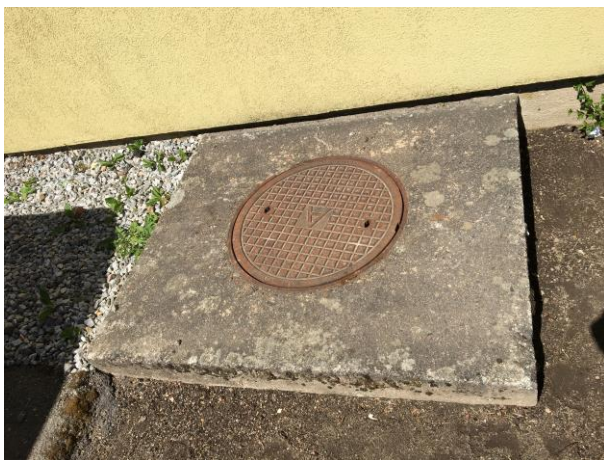
Kopplingsbrunnarna innan varje husgavel hade en större mängd vatten i sig, vattennivån vid besöket nådde upp till ett av VV-rören i en av brunnarna. I samtliga brunnar syns lämningar av en högre vattennivå. Brunnens dränering var igensatt och släppte inte igenom något vatten. Under mätningen mellan brunnen med låg vattennivå och övriga brunnar kunde inte en markant skillnad på temperaturer avläsas. Det är dock rimligt att anta att när brunnen är fylld med vatten att det sker en påverkan. Isoleringen som omger VV- och VVC-rören är på flera ställen i brunnen fuktig och på andra ställen sprödet efter blivit blöt och sedan torkat.

Kopplingsbrunn.

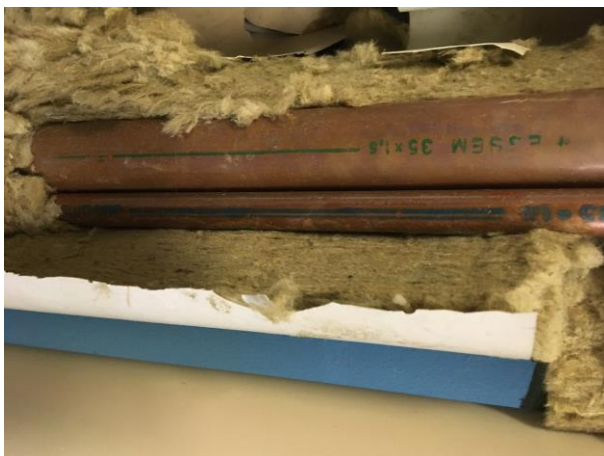
VV- och VVC-ledning är på vissa områden samisolerade.

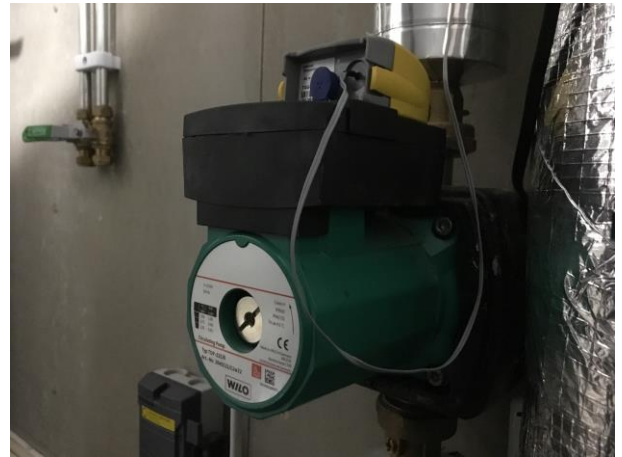
VVC-pump, ej tryckstyrd.

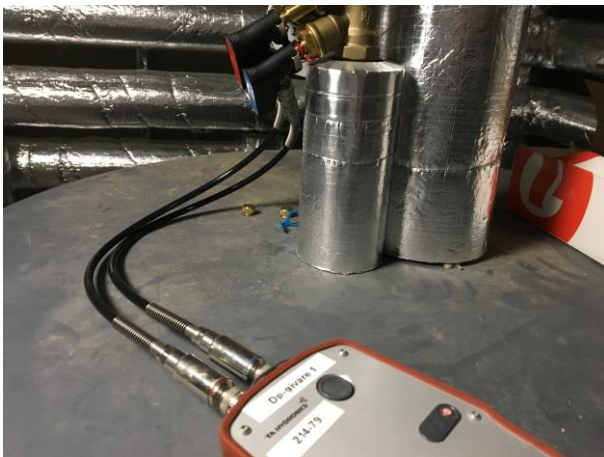
VVC-flöde kontrollerades även vid en STAD-ventil.

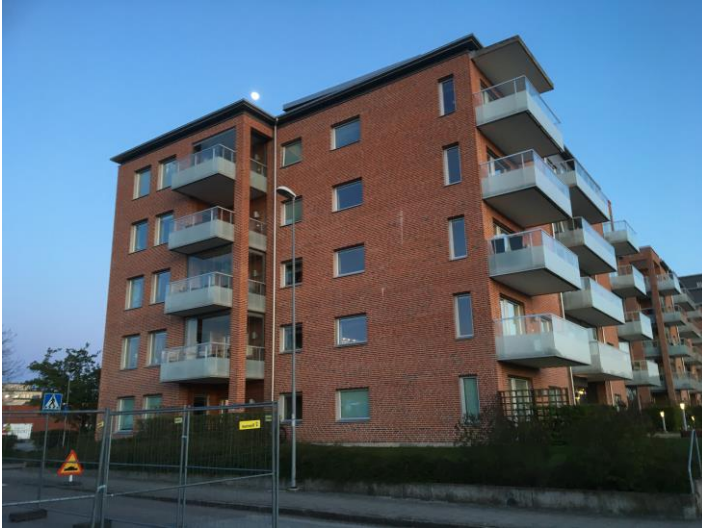
Ett av de benämna höghusen.

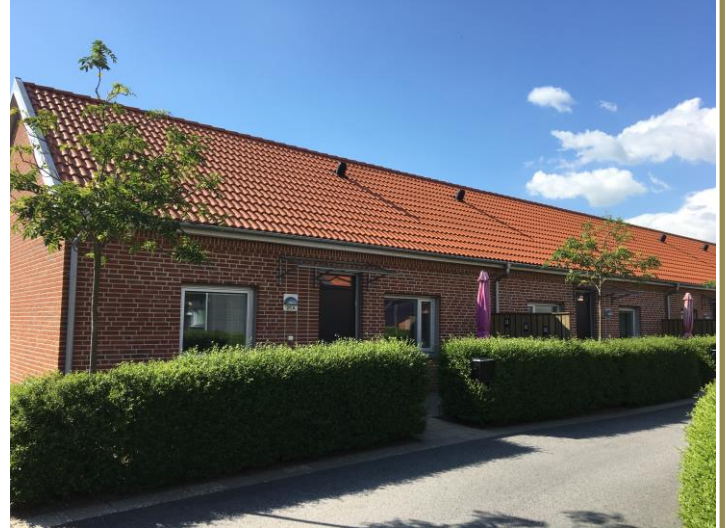
Ett av de benämna låghusen.

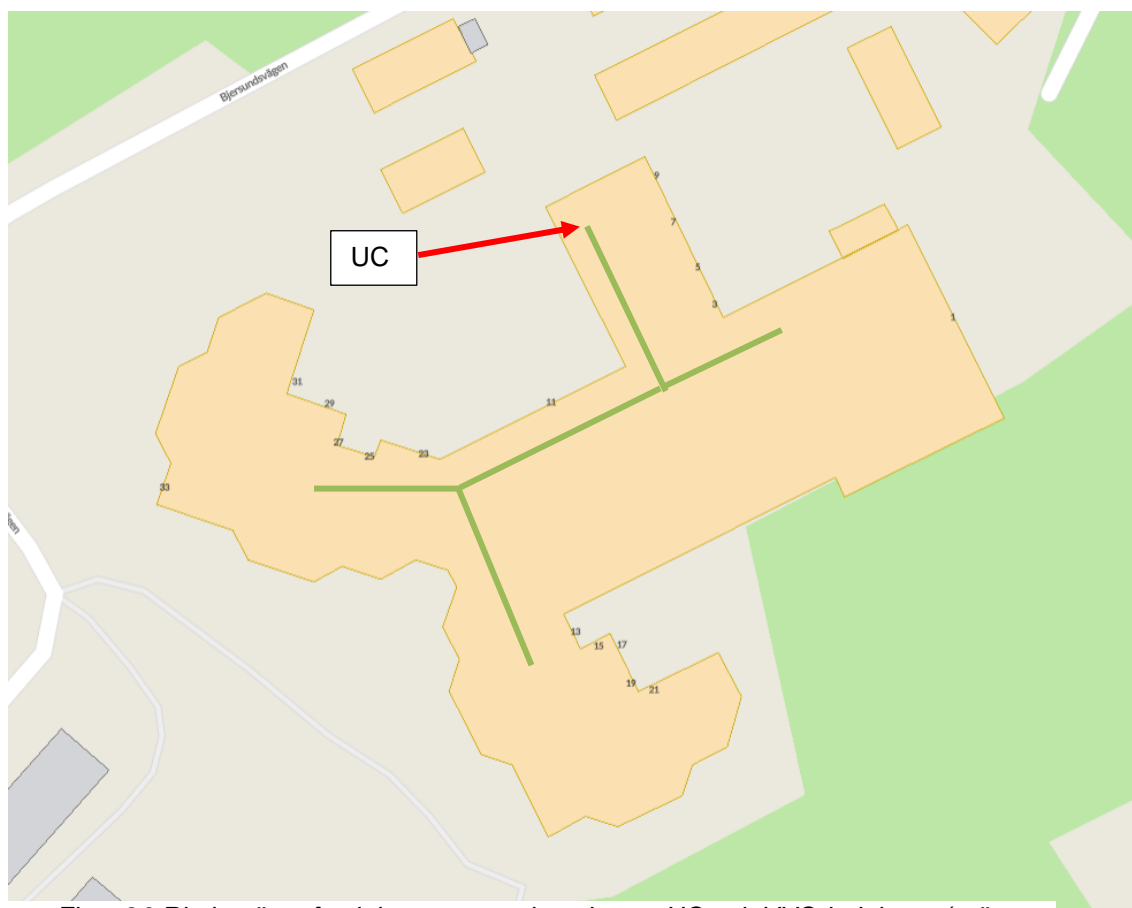
Figur 26 Ritning över fastigheten samt placering av UC och VVC-ledningar (gröna linjer).

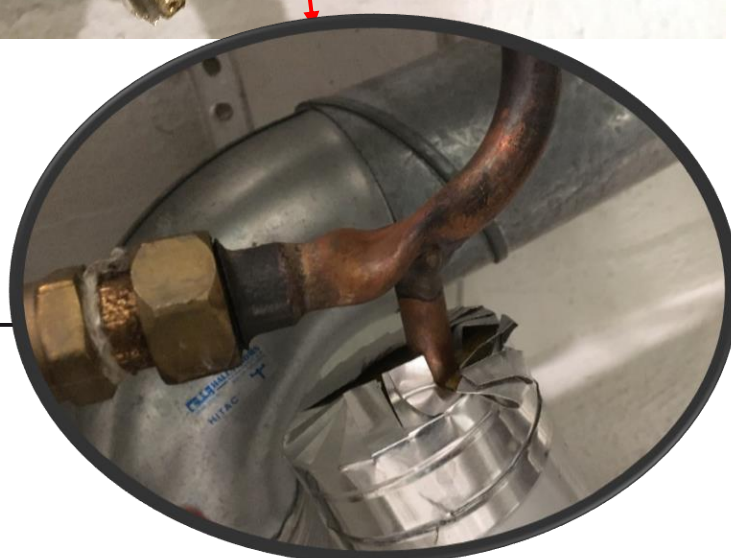
Fastigheten saknar möjlighet att injustera flödet till varje byggnad vilket medför att flödet i VVC-ledningen tar den lättaste vägen. Däremot sitter det ett par injusteringsventiler på vissa stamledningar som går från lägenheterna till huvudstamledningen i varje byggnad. Flera av dem är dock felinstallerade vilket påverkar injusteringen. Avståndet på en rak ledning före en STAD-ventil ska vara rördimensionen x 5 och efter STAD-ventilen ska sträckan på en rak ledning vara rördimensionen x 2.

*Figur 31 Hur en STAD-ventil ska kopplas in:
tillräckligt lång raksträcka framför och bakom.*

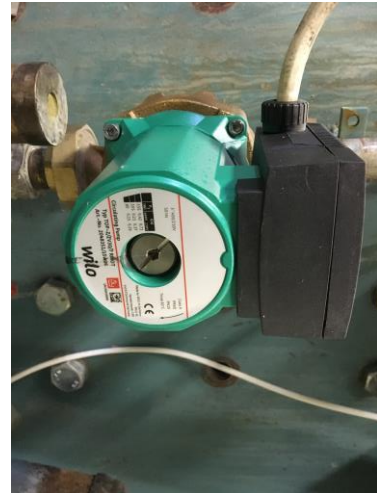
VVC-pump UC, ej tryckstyrd.

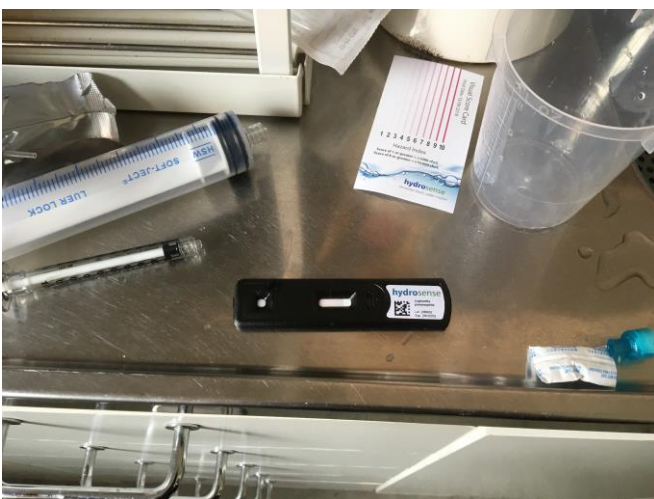
Foto vid legionellatest.
