REGNTÄTHET HOS PREFABRICERADE BETONGSANDWICHVÄGGAR MED FÖNSTER- OCH BALKONGANSLUTNINGAR

Besiktning i fält och laboratorieförsök

Lars Olsson

2021-09-13

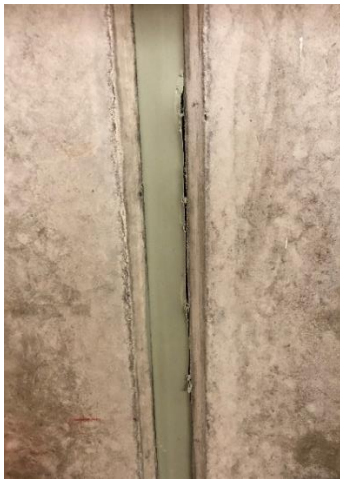
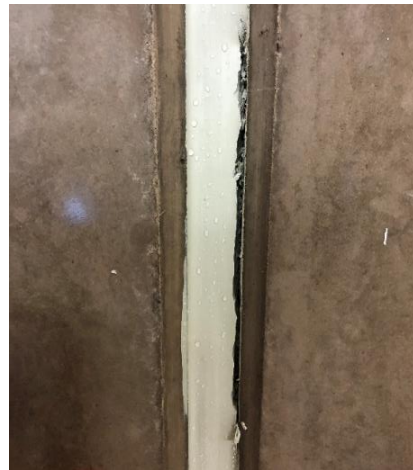
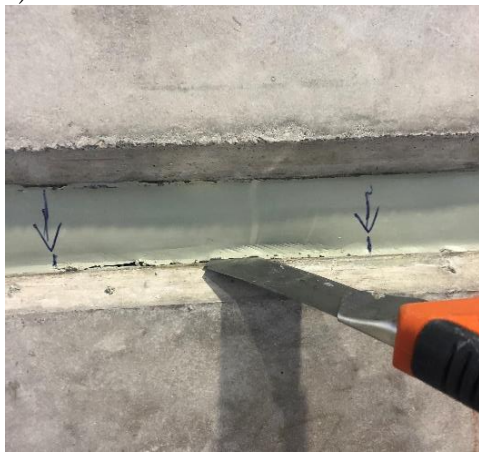
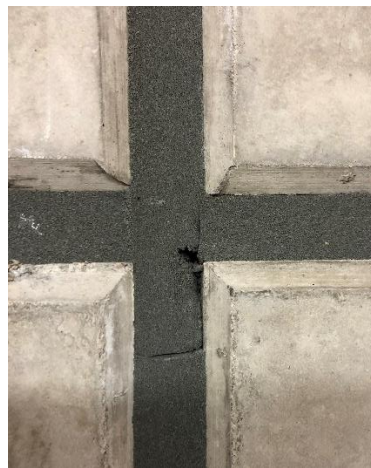
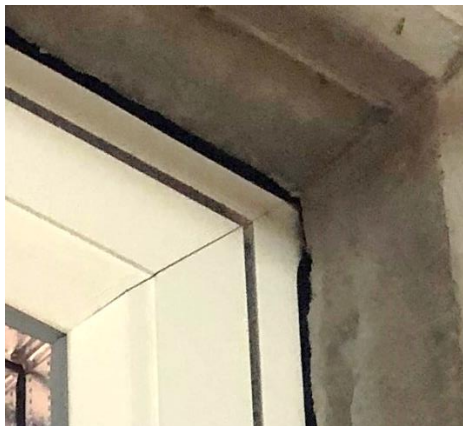
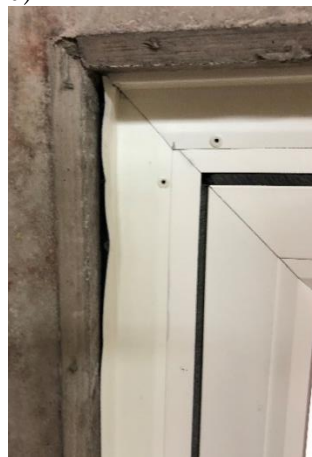
I objekt 2 skars också fogen upp på samma sätt som i objekt 1. Dessutom ökades springorna till 3 mm, se figur 11a och 11b, inför utökat försök. Även en horisontell fog skars upp med en längd av 10 cm med springbredd av 0-1 mm, se figur 11c. Springan ökades till ca 5 mm inför ett utökat försök. I ett fogkors med fogband skapades ett hål i fogbandet, se figur 11d, med en 5 mm borrh. Dessutom skars det bort lite av det vertikala fogbandet (yttre fogband) vid fönster på en sträcka av 2 cm närmast övre fönsterhörn, se figur 11e. Ett av fönstren hade en plåtinklädd smyg där plåten bröts ut ungefär 5 mm på en vertikal sträcka av ca 15 cm närmast övre fönsterhörn, se figur 11f.

Figur 11. Objekt 2 inför försök 3, a) Uppskuren vertikal fog, 20 cm lång med ca 0-1 mm springbredd, b) uppskuren vertikal fog, 20 cm lång med 3 mm springbredd (i samband med utökat försök), c) Pågående uppskäring, 10 cm lång och 0-1 mm springbredd, av horisontell fog inför utökat försök, d) ett hål skapades med en borrar på 5 mm som borrarades genom fogbandet, e) Två cm av det vertikala fogbandet togs bort i det övre högra hörnet sett utifrån, f) den extra plåtbeklädnaden bröts ut ungefär 5 mm längs en vertikal sträcka av ca 15 cm.

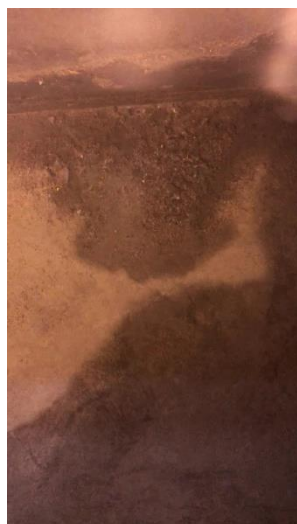
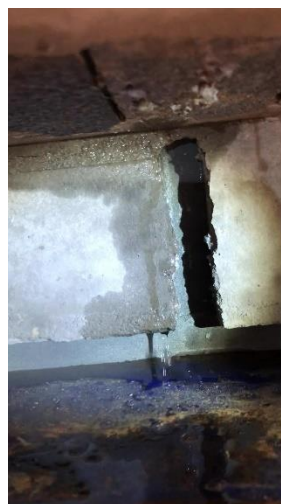
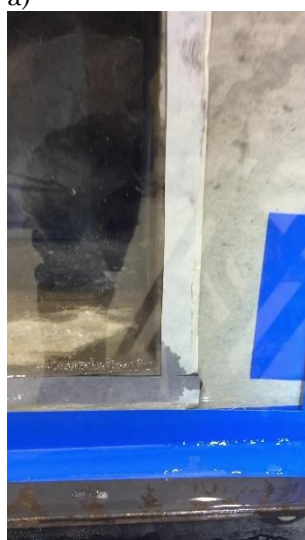
Inläckage uppkom vid två av fyra fönster. Det första inläckaget (läckagegrad L1) vid fönster (B5) uppkom vid 0-150 Pa, se tabell 6, med den faktiska tryckskillnaden av max 83 Pa, se tabell 7. Det andra inläckaget (läckagegrad 2) vid fönster (A10), se figur 13a, uppkom vid 0-450 Pa, se tabell 6, med den faktiska tryckskillnaden som uppskattades till max 296 Pa. Det uppkom även inläckage (läckagegrad 1) i själva fönstret (B3) mellan karm och fönsterbåge vid 0-450 Pa, se tabell 6. Det uppkom inläckage (läckagegrad 1-2) i TUDV-rör vid mätpunkt B17, se figur 13d, B18 och B19 vid 0-150 Pa med faktisk tryckskillnad av max 83 Pa, se tabell 7, och i mätpunkt B25 (2 st TUDV-rör vid balkong) vid 0-300 Pa med faktisk tryckskillnad av max 187 Pa. Vattnet trängde även fram på insidan av väggen, se figur 13c. Det konstaterades inläckage (läckagegrad 1) vid mätpunkt B7 i TDV-rör med liten lutning vid 0-300 Pa med faktisk tryckskillnad av max 187 Pa. Det är osäkert om inläckaget i B7 kan ha uppkommit vid lägre

trycksteg. Inläckage (läckagegrad 1) vid fogband uppkom vid A19, och eventuellt i A25, uppkom vid 0-300 Pa med den faktiska tryckskillnaden uppskattades till max 187 Pa. Det uppkom även en antydning till inläckage vid horisontellt fogband vid A24 (vid anslutning mot fogmassa) vid 0-600 Pa vid faktisk tryckskillnad av 405 Pa. Det går inte att avgöra om det tillkommit läckage strax ovanför A27-B27 eftersom läckage ovanför kan också ha runnit nedåt, se figur 13b.

Figur 13. Fuktmarkeringar och fritt vatten på insidan av den yttre betongskivan sett från inspektionsöppningen under fönster A10-A11, b) fuktmarkering och fritt vatten längst ner i väggen vid den vertikala fogen med expanderande fogbandet, c). fuktmarkeringar och fritt vatten som tränger ut på baksidan av väggen vid inspektionslucka under balkonger (A25-B25). d) TUDV-rör inuti vägg och luftflödet i röret drog med vattendroppar in i väggen.

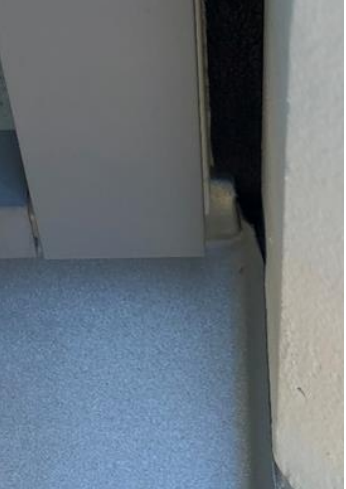
<p>Glipa i hörn mellan fönsterbleck och betong.</p>

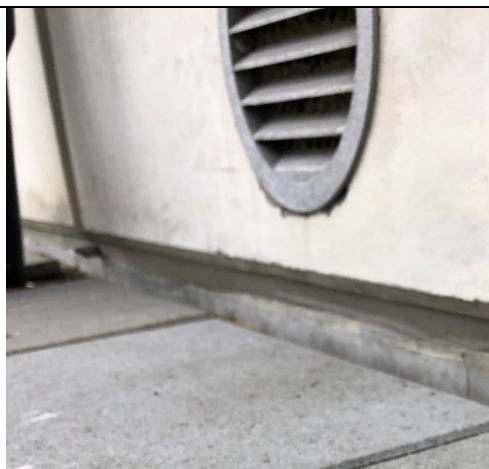
Vägganslutning mot grund. Horisontellt placerat TDV-rör.

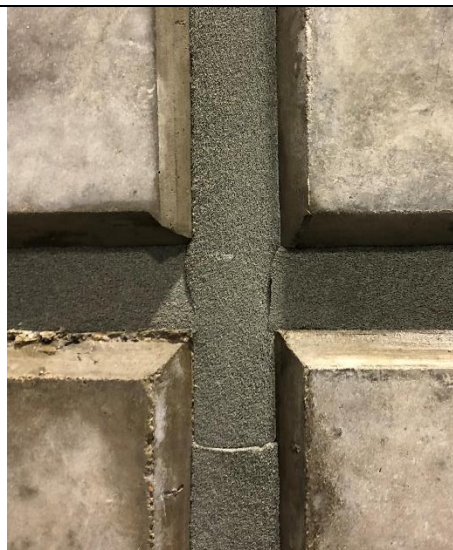
Expanderande fogband i fogkors.

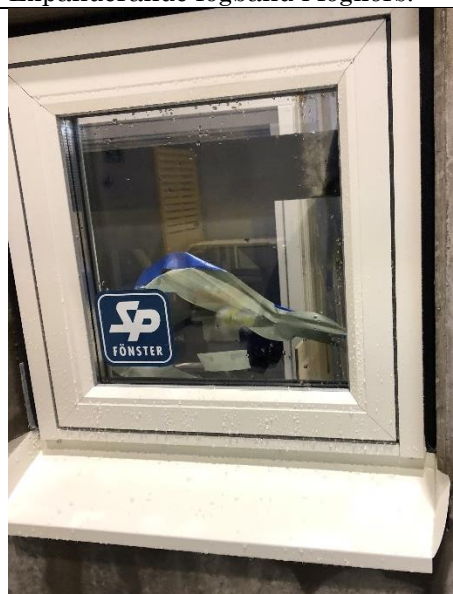
Fönster nr. 4 (A8-A11)

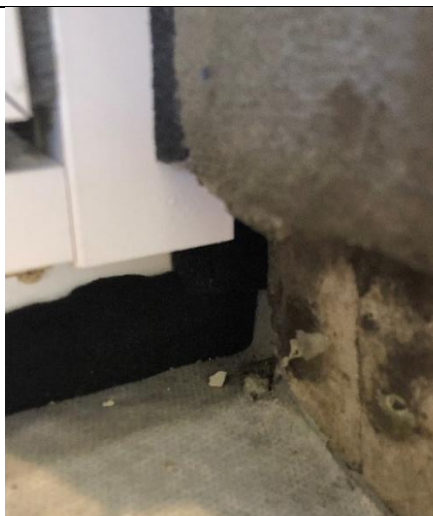
Borttagit fönsterbleck.

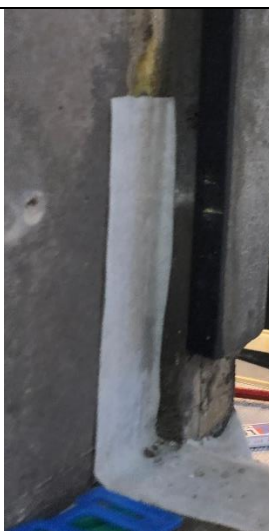
Uppdrag sekundär tätning vid det nedre högra hörnet sett inifrån.

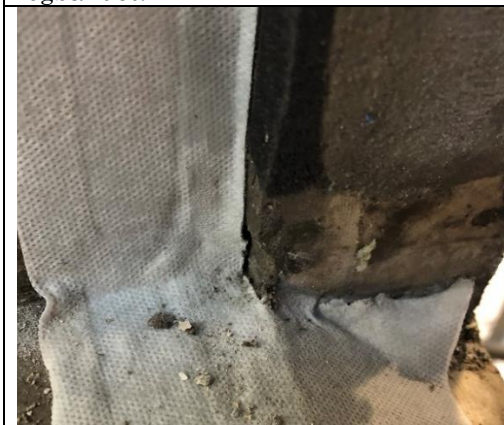
Närbild vid det nedre högra hörnet.

Sekundär tätning hade släppt i hörnet vilket kan vara en trolig förklaring till inläckageväg.
